## 敦賀発電所2号機の1次冷却水の漏えいについて (原因調査状況)

敦賀発電所2号機（加圧水型軽水炉；定格出力 116.0万kW）は、7月12日に発生した再生熱交換器連絡配管からの1次冷却水漏えいの原因調査を実施している。

### 再生熱交換器疲労損傷発生メカニズムの原因調査

日本原子力発電株式会社

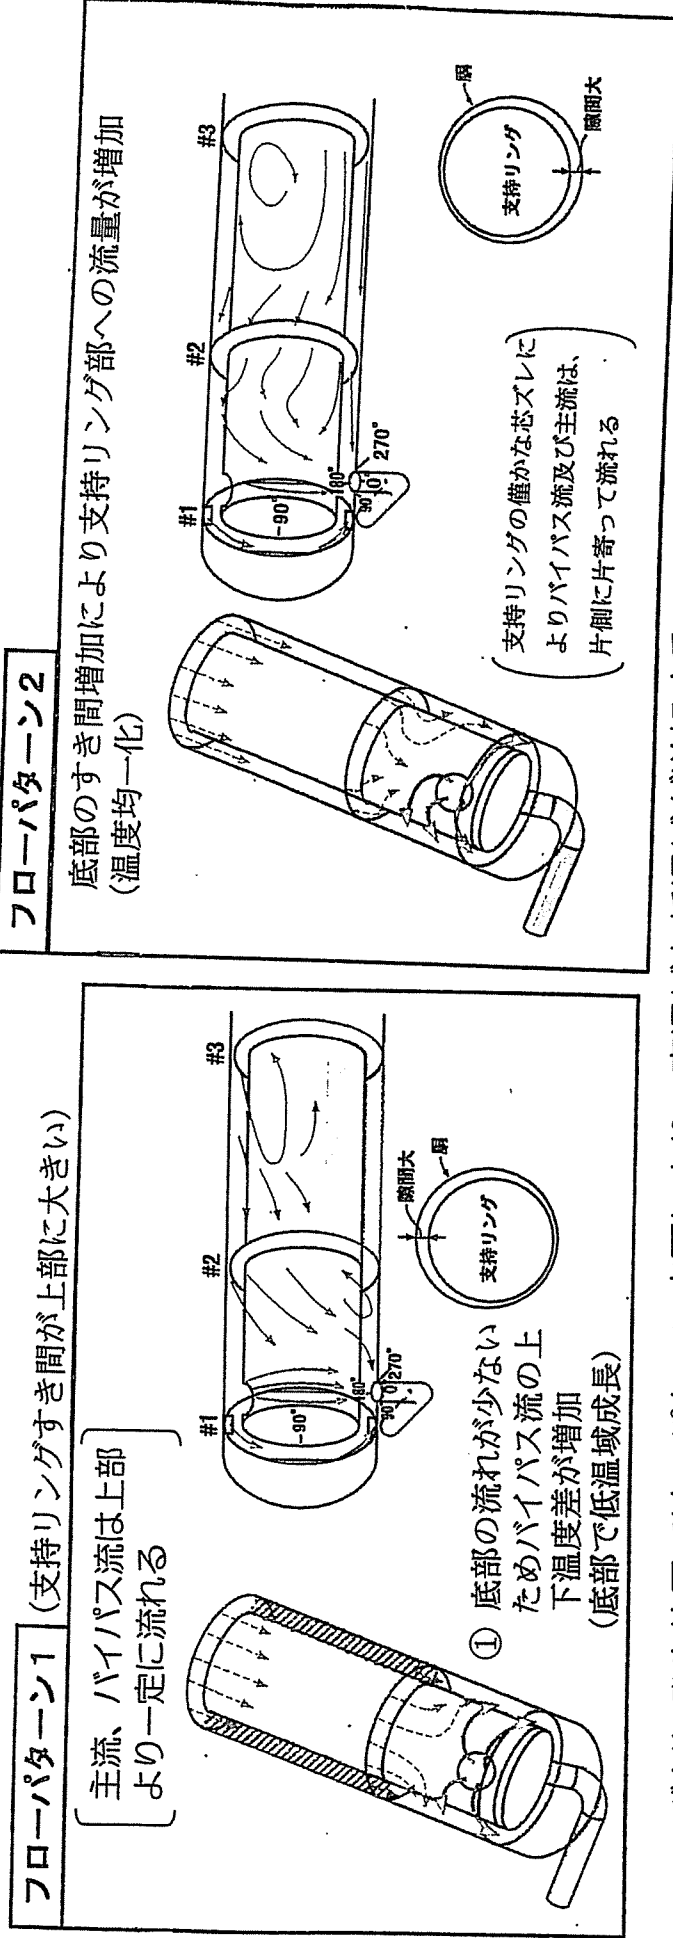
1. 第2支持リング隙間位置により、プロパターン1、2が交互に発生。

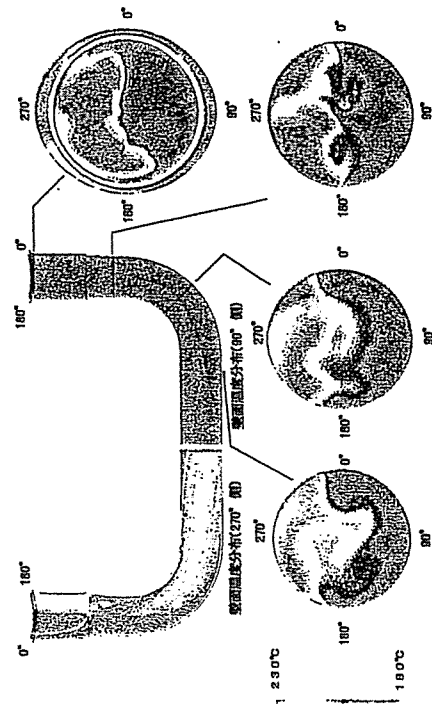
2. エルボ割れ発生位置では、パターン変更により、高温域と低温域が逆転する。

特徴 1) 高温水域は270°側、低温水は90°側  
2) エルボ入口から下流側まで温度域は変化なし

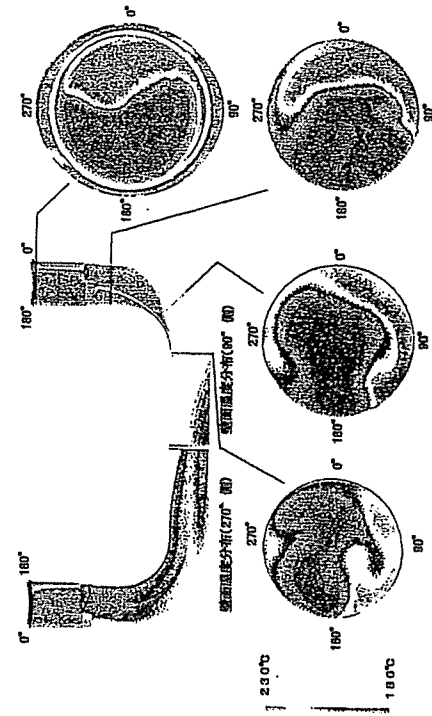
1) 高温水域は0°側、低温水は180°側  
2) エルボ入口から下流側にかけて温度域が変化する。(高温水が片側から入り込むため回転成分が付与されるため)

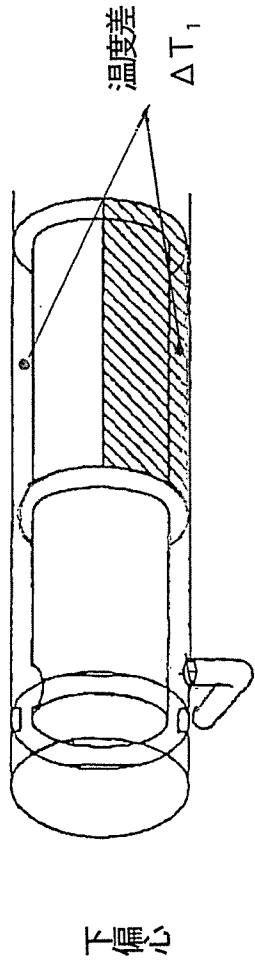
下偏心時の胴頂部と底部の温度差  $\Delta T_1$

- ①バイパス流速が約0.04m/s以上では、上偏心時に胴底部の冷温領域を排出するため、 $\Delta T_2 \approx 0$ となり、 $\Delta T^* > 0.9$ となる。
- ②バイパス流速が約0.035m/s以下では、胴底部の冷温領域を排出する能力が低下し、上偏心時に $\Delta T_2$ は零とはならず、バイパス流速の減少と共に $\Delta T_1$ と $\Delta T_2$ が近づき、 $\Delta T^*$ は小さくなる。

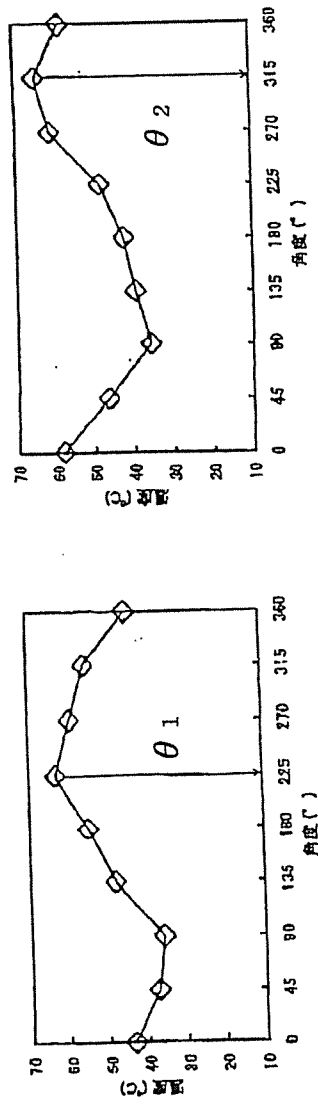
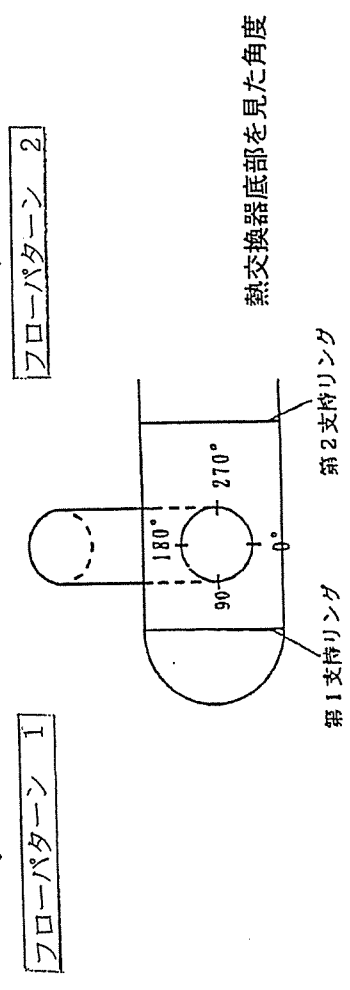
(a)下偏心時 (バイパス流量割合 40%) (b)上偏心時 (バイパス流量割合 40%)

- ①バイパス流量が40%の場合、連絡配管入り口の周方向温度分布は、下偏心時と上偏心時とで位相が異なり、その位相差は90°である。
- ②バイパス流速 (バイパス流量割合) の減少と共にその位相差は減少する。この主たる理由は、上偏心時に胴左右で非対称な流れとなるが (フローパターン2)、流速が小さいほどその非対称性が小さくなるためと推定される。
- ③バイパス流速が敦賀2号機に比べ小さく、且つ内筒吹き出し穴が下向き等であるときは、フローパターンの変化がなく、位相差は殆どなくなる。

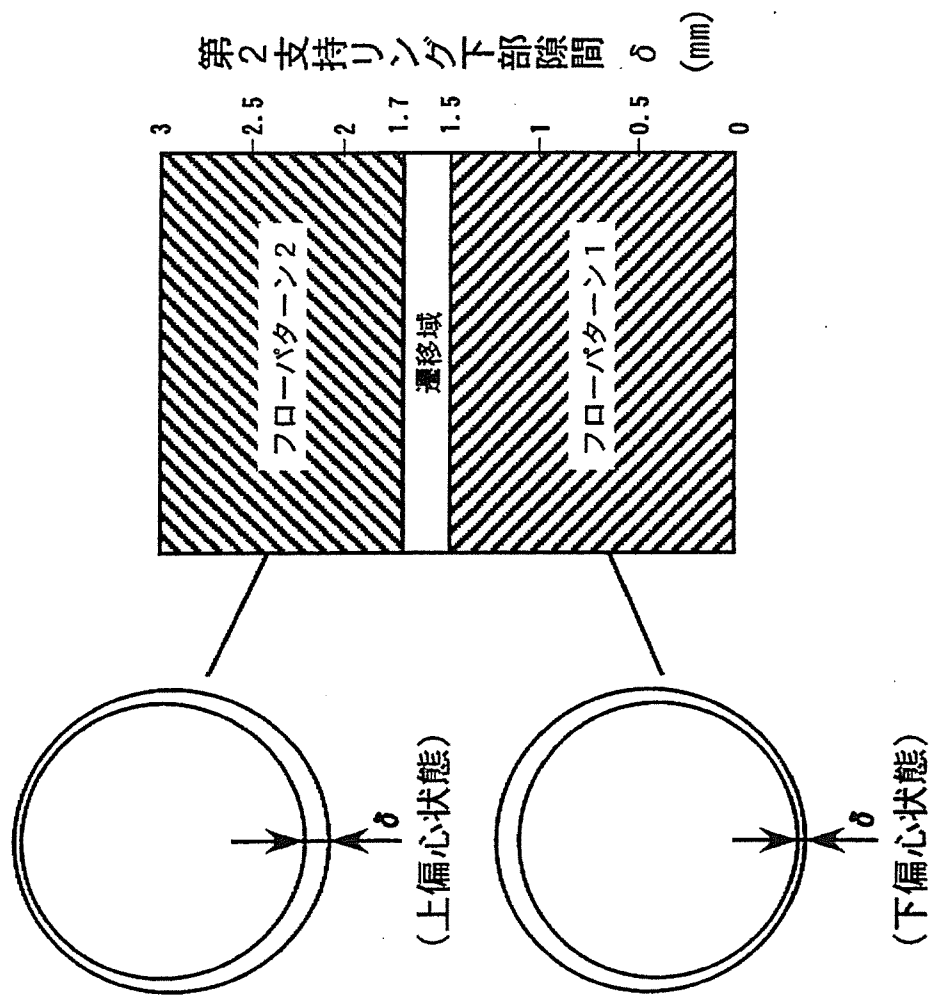
δが1.7mmより大きい場合（上偏心状態の場合）、  
下部隙間 > 上部隙間となり、  
フローパターン2、すなわち胴部で上下温度差小となる。

δが1.5mmより小さい場合（下偏心状態の場合）、  
下部隙間 < 上部隙間となり、  
フローパターン1、すなわち胴部で上下温度差大となる。

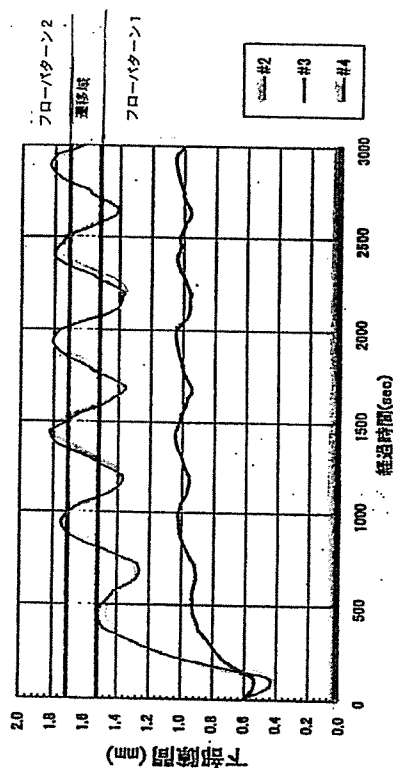
1 バイパス流量 : 40%

周期=520秒,  $\delta = 1.4 \sim 1.8\text{mm}$

- ① 温度差変化率を用いて、熱と構造の連成解析から隙間が周期的に変化する結果が得られた。
- ② 下部隙間の変動周期は約500秒で、その幅はフローパターンの変化により生じ、隙間はフローパターン遷移域 (1.5~1.7mm) より大きい。
- ③ このことからフローパターン1とフローパターン2を交互に繰り返す現象が発生し得ることがわかった。

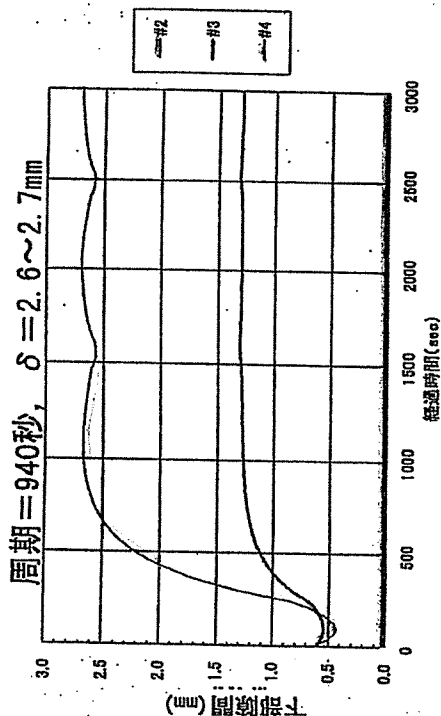
2 バイパス流量 : 20%

- ① 負の温度差変化率がい小さいため、上下温度差の解消がほとんど無いので隙間変動幅は小さい。
- ② このことからフローパターンの変化は生じない。

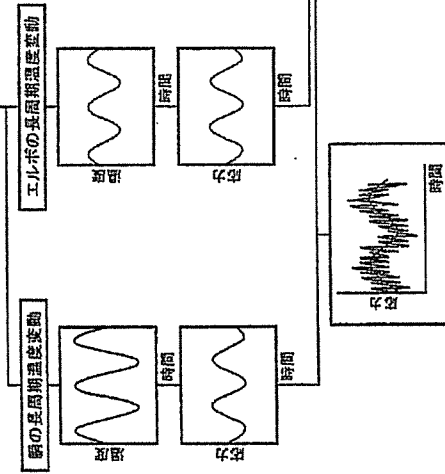
応力振幅  
約 16.7 MPa > 約 14.7 MPa  
(約 1.7 kgf/mm<sup>2</sup>) (約 1.5 kgf/mm<sup>2</sup>)  
[ 疲労強度 ]

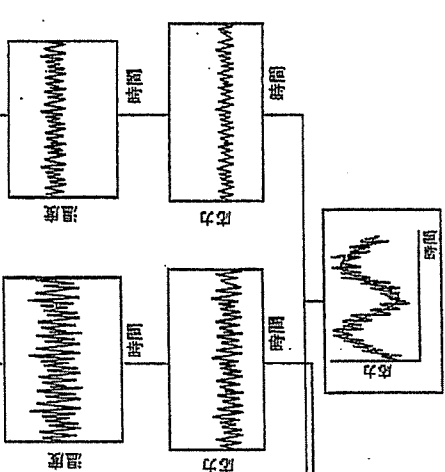
応力振幅  
約 11.8 MPa > 約 9.8 MPa  
(約 1.2 kgf/mm<sup>2</sup>) (約 1.0 kgf/mm<sup>2</sup>)  
[ 疲労強度 ]

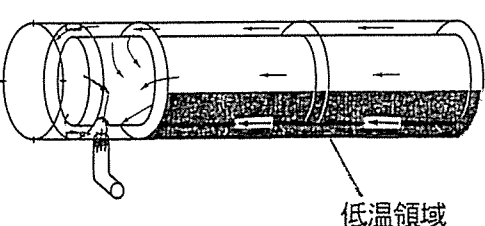
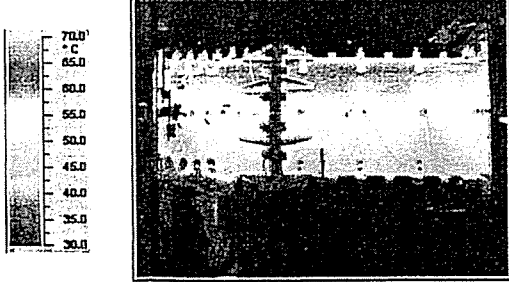
上偏心の場合でも下偏心の場合でも、低温水領域が形成される流況となり、温度分布および流況の変化が小さく、温度ゆらぎの幅小さい。

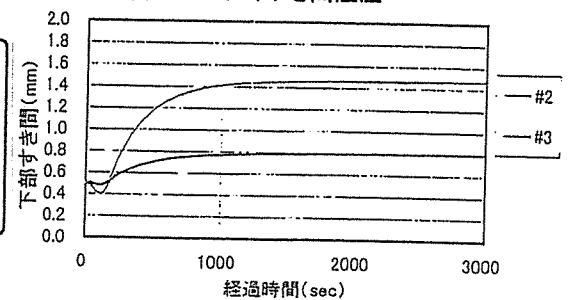
○ 支持リング下部すき間履歴

高浜3／4号機の場合、すき間変動現象およびフローパターン変動現象ともに発生しない。

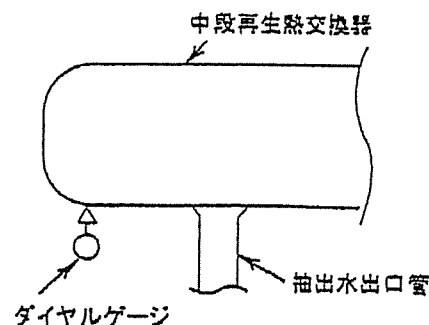
運転中の周期的な変位変化はなかった。
