## 敦賀発電所2号機の1次冷却水の漏えいについて (原因と対策について)

# 日本原子力発電(株)敦賀発電所2号機再生熱交換器連絡配管からの一次冷却材漏えいについて（原因と対策について）

# 再生熱交換器疲労損傷の再発防止対策 及び改善事項

平成11年10月25日  
日本原子力発電株式会社

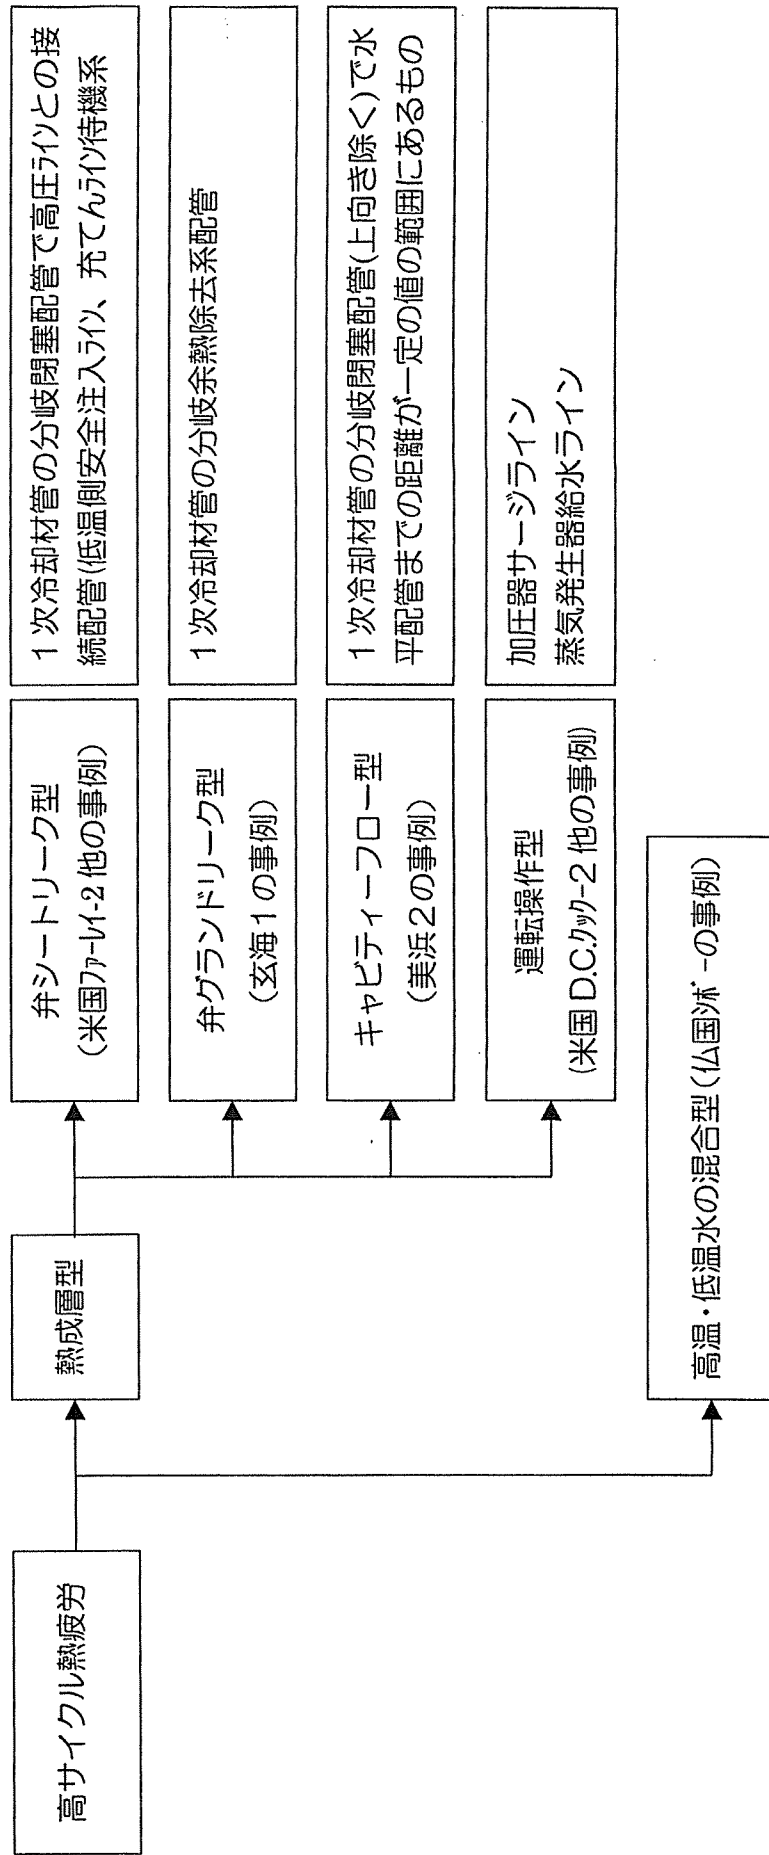
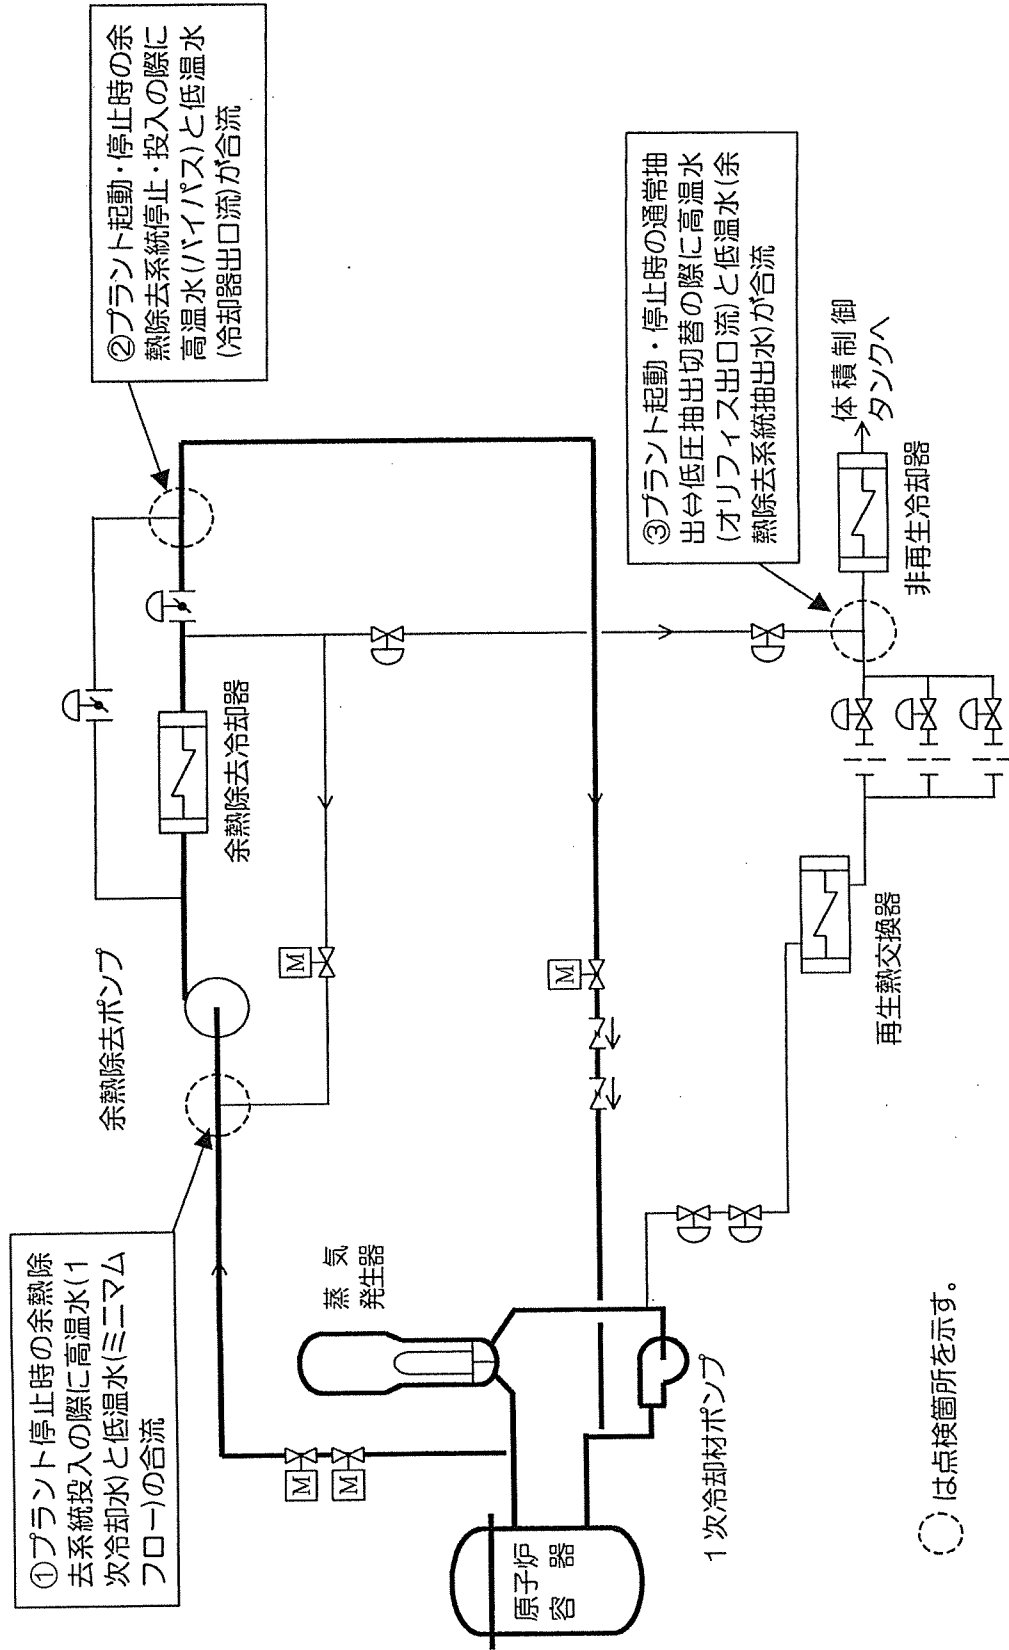
シボ-事例水平展開箇所

今回の事象は、当該熱交換器に特有な事象であると考えられるが、過去の高サイクル熱疲労による国内外損傷事例を踏まえ、健全性確認のための点検を実施する。
