## 新型転換炉ふげん発電所の原子炉手動停止について (点検調査状況)

### 〔点検調査状況〕

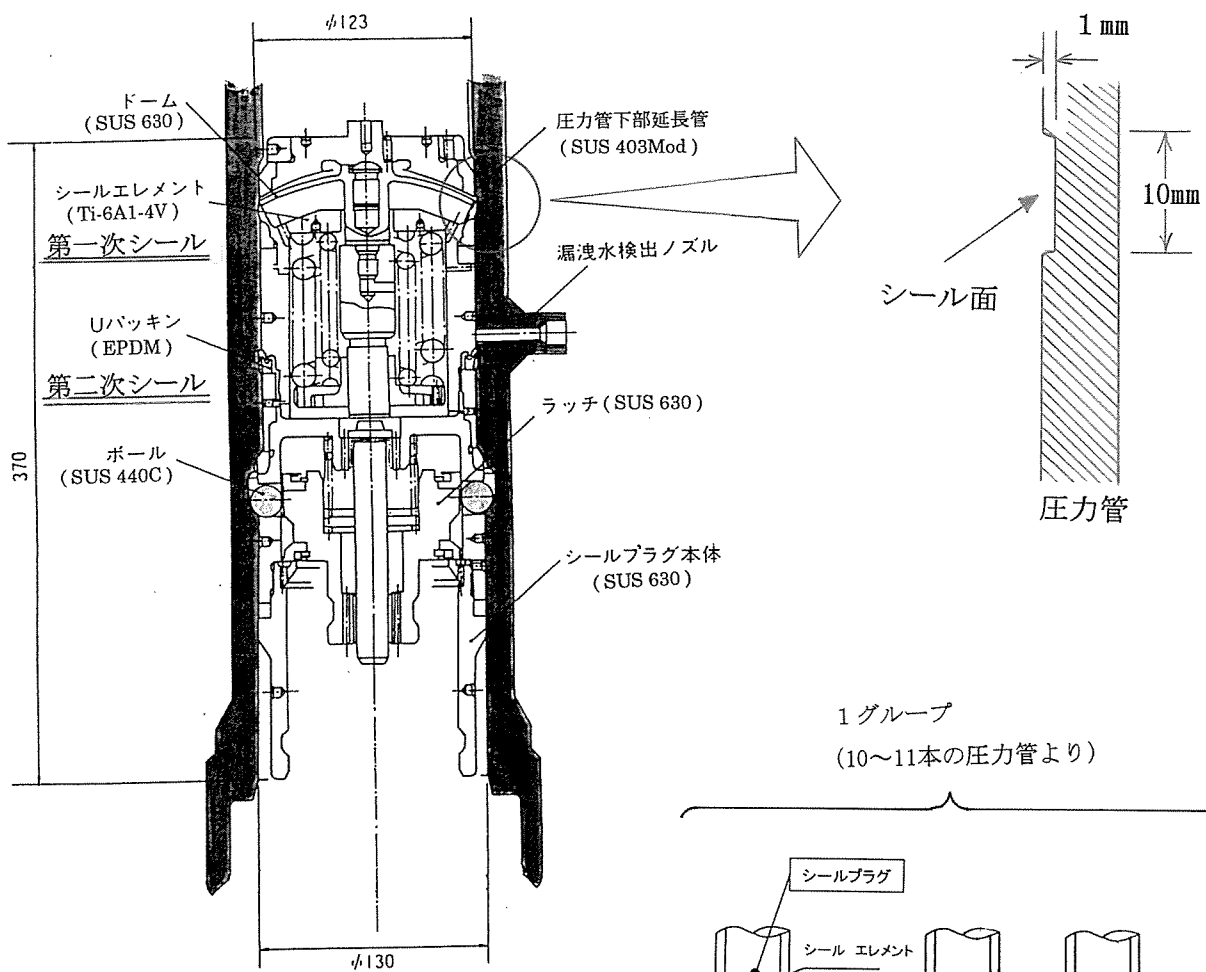
シールプラグ断面図

- ①当該圧力管から燃料集合体およびシールプラグ等を取り外し、シールプラグについて外観観察や分解調査を実施しているが、現在までのところ通常観察される面荒れはあるものの、漏えいの原因となるような傷などは認められていない。
- ②当該圧力管の内面について外観観察を実施した結果、付着物や傷などは確認できなかった。このため、予備のシールプラグを当該圧力管に装着し、予備耐圧試験（圧力約70kg/cm<sup>2</sup>）を行ったところ、シール部からの漏えいが確認されたため、今後、圧力管内面のシール部についてさらに詳細な調査・点検を実施する予定である。

ふげんの圧力管は全数 224本あり、それぞれに燃料集合体が入っており、圧力管内を流れる 1 次冷却水は下部に装着されたシールプラグのシール部(第 1 次シール: 金属製、第 2 次シール: ゴム製)で封じ込まれており、圧力管からの漏えいを防止している。

第 1 次シールの機能が低下しても、第 2 次シールにより圧力管からの漏えいは防止される。

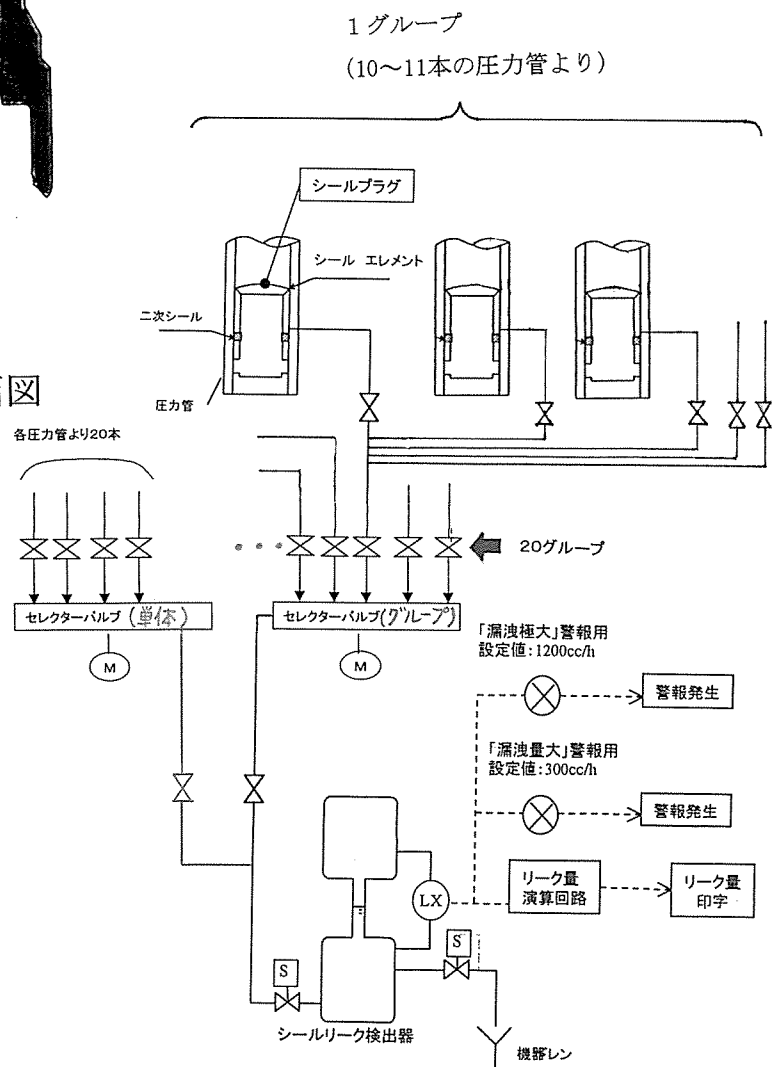
シールリーク検出装置原理図

シールプラグの第 1 次シール部の機能を監視するため、第 1 次シールと第 2 次シールの間にリーク検出系配管および漏えい水の検出系が設置されている。

通常運転中は、各グループが自動的に選択され、リーク検出系で水位変化量(漏えい水量)を計測し、警報設定値を超えた場合、漏えい水量を記録する仕組みとなっている。

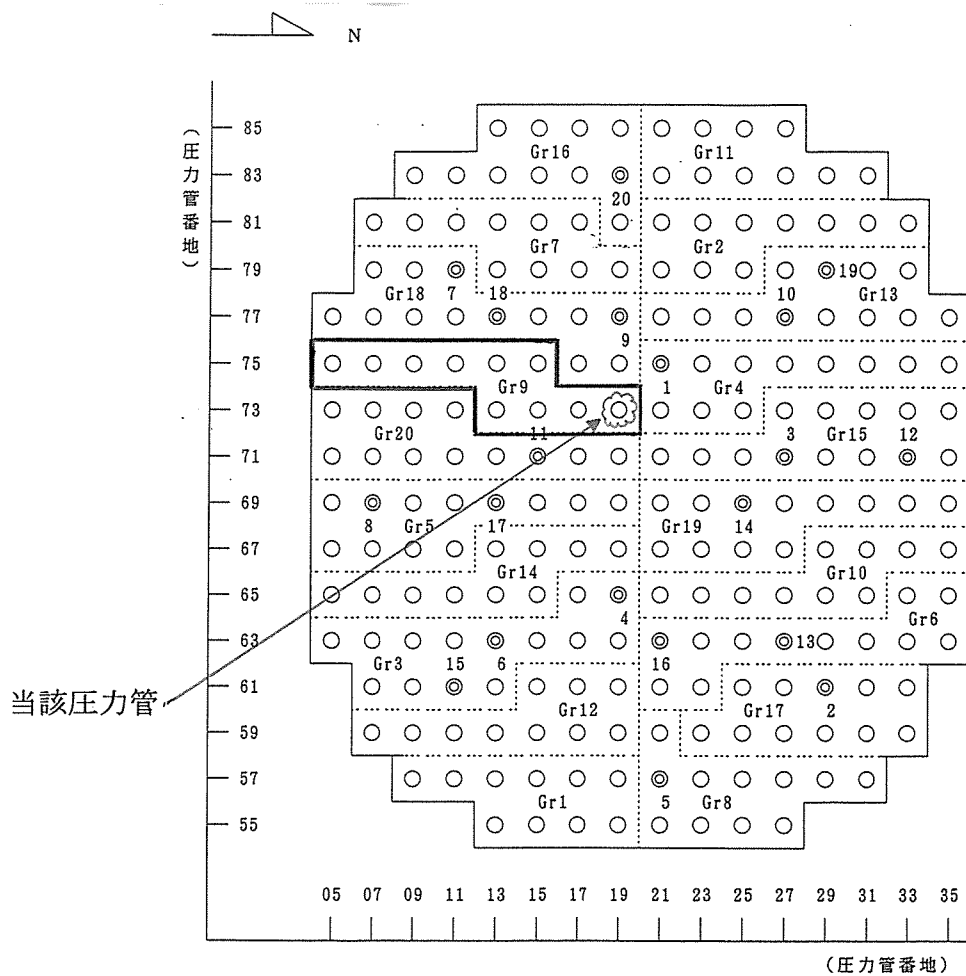
漏えい検出チャンネルの圧力管位置図

圧力管全数 224本は、各10～11本毎にグループ化された全20グループと単体検出系20本により、全数のシール機能が連続監視されている。
