平成11年11月15日  
原子力安全対策課  
(11-119)  
<11時資料配布>

## 美浜発電所2号機の原子炉起動と調整運転開始について (第18回定期検査)

## 美浜発電所 2 号機原子炉容器上部ふた取替工事の概要

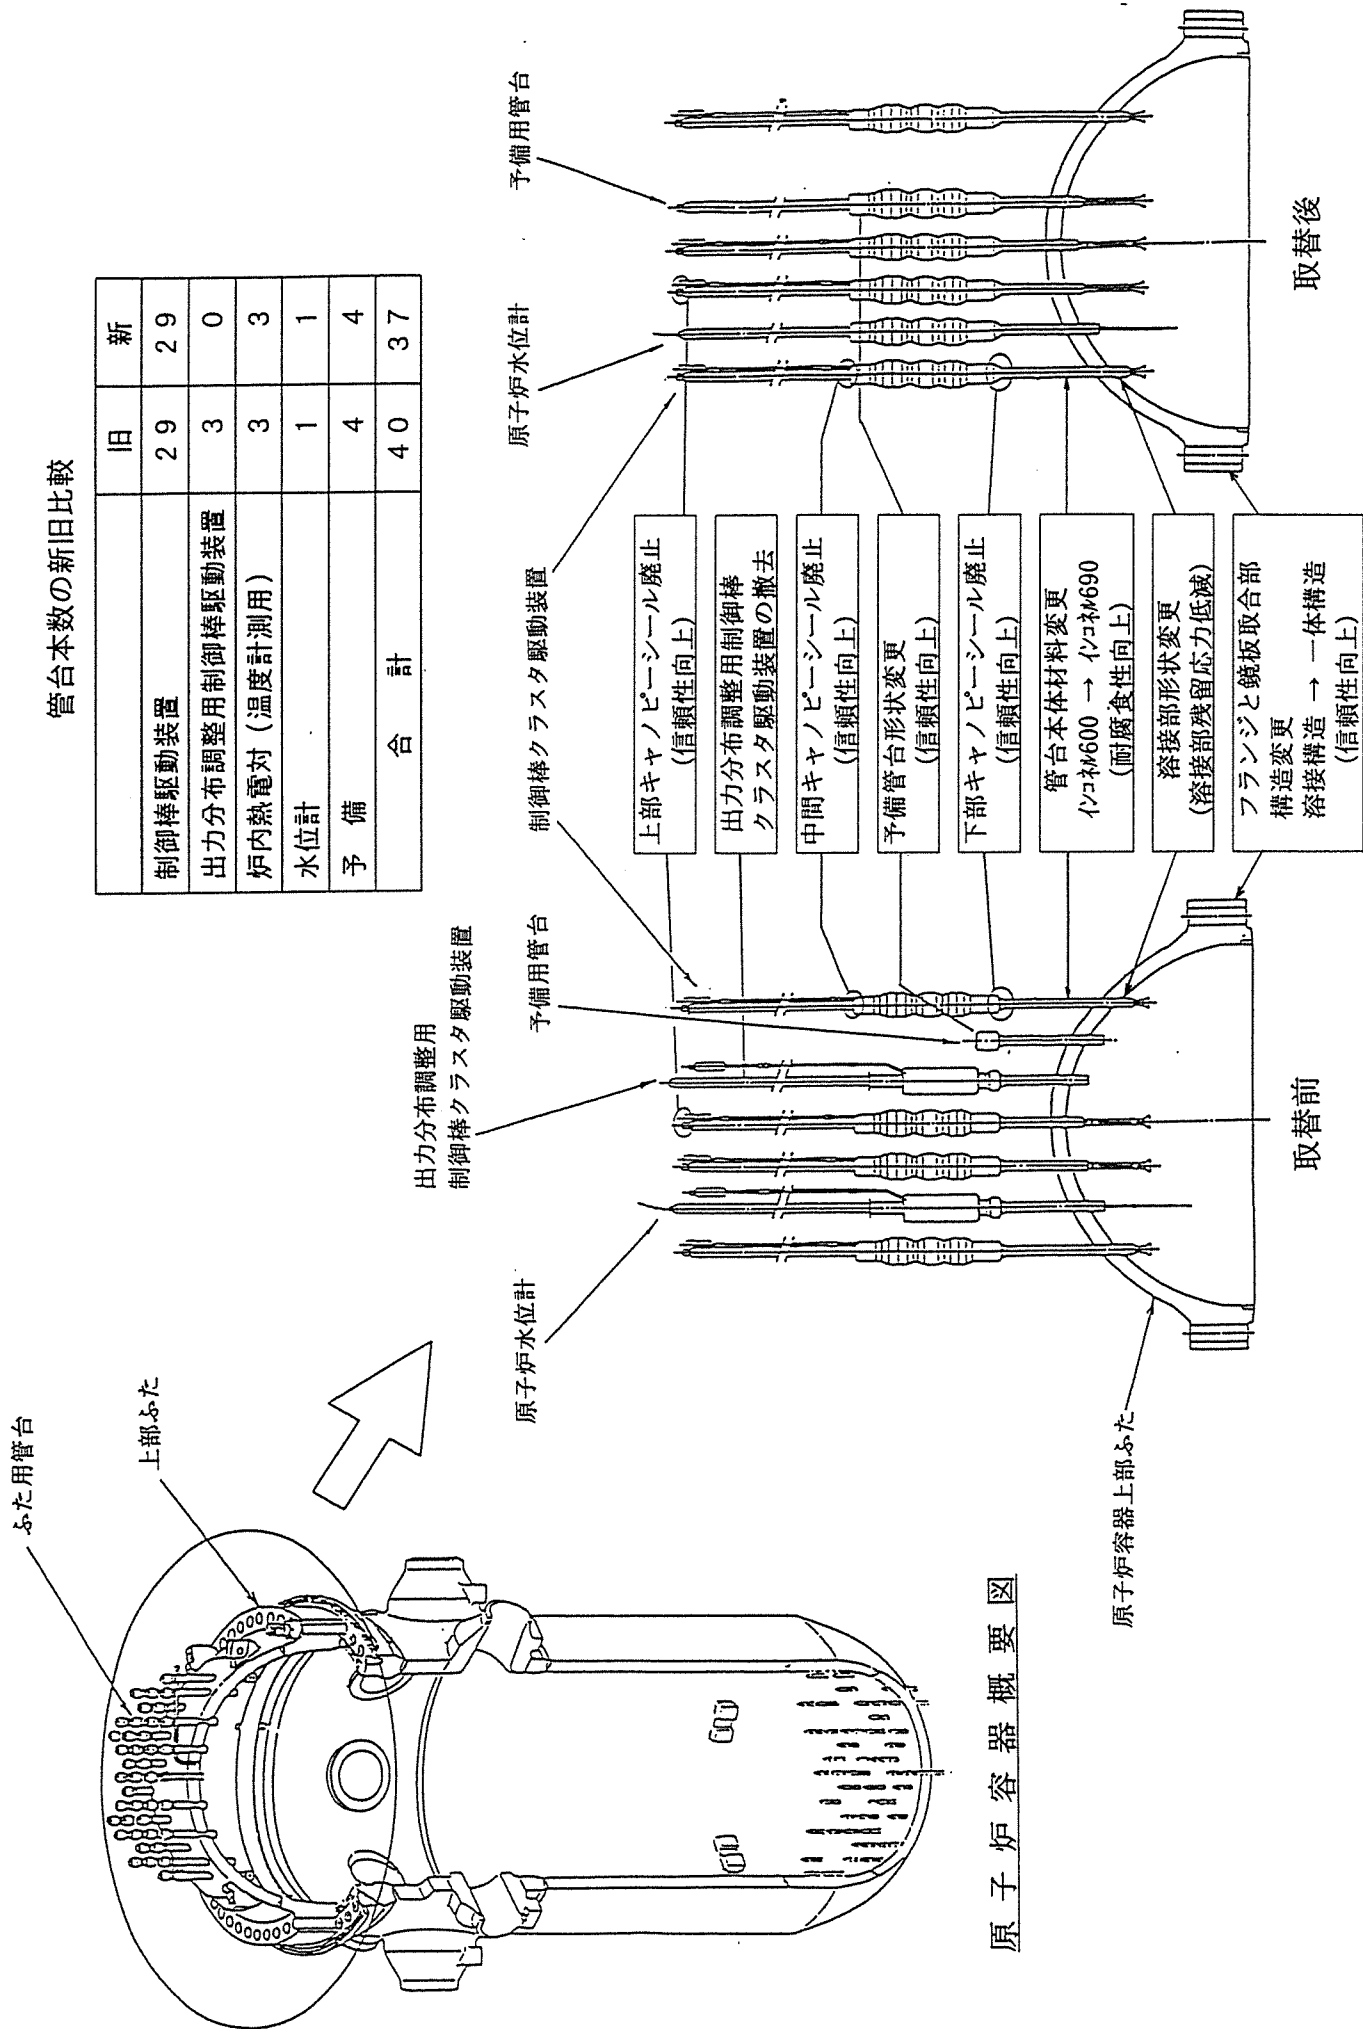
図-2 ○子炉容器上部ふたの技術的改善点

海外における上部ふた管台部での損傷事例等に鑑み、将来的な健全性維持を図るという予防保全の観点から、既設の原子炉容器上部ふたを、管台部の材質等を変更した新しい原子炉容器上部ふたに取替えた。

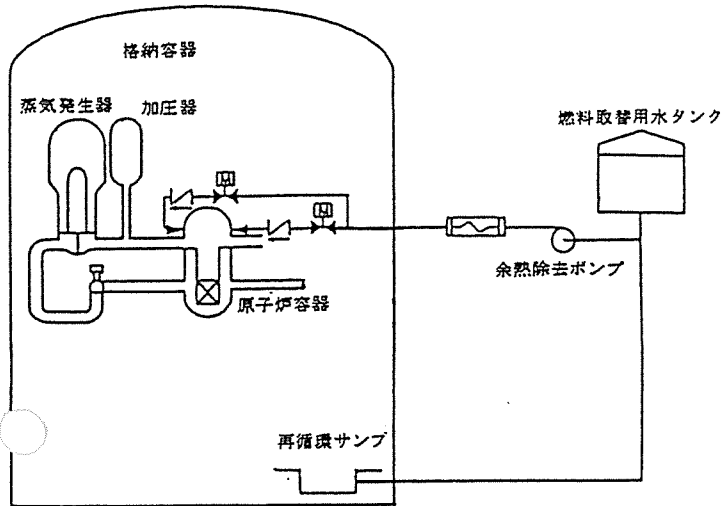
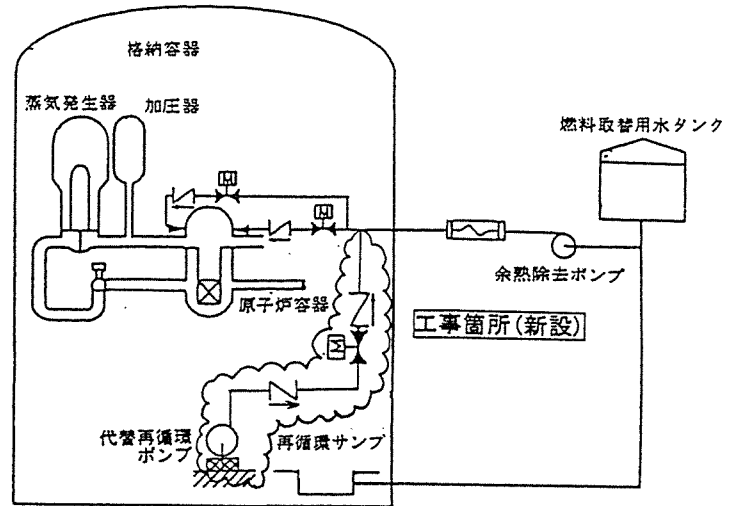
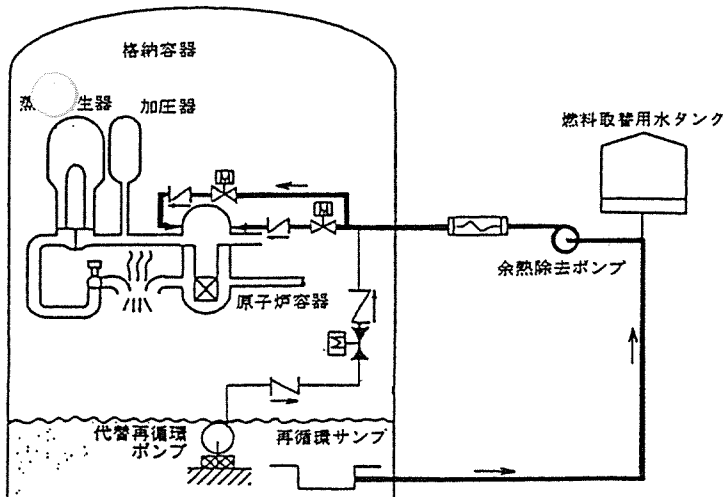
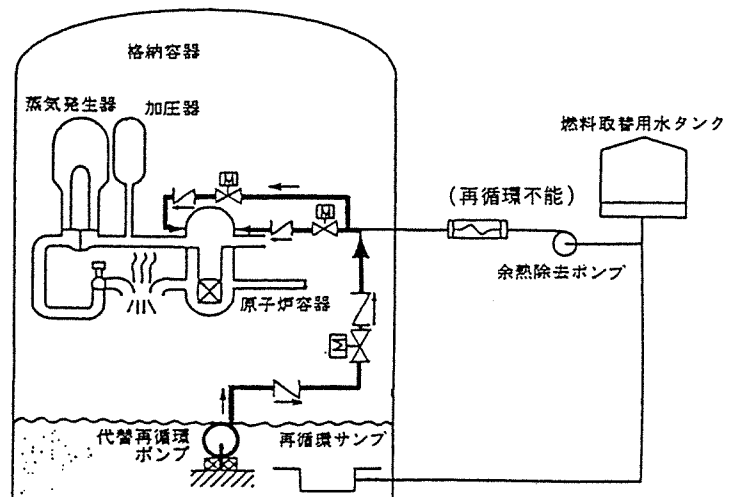
図－3 余熱除去系統注入ライン増強工事概要図

再循環タンクから余熱除去ポンプによる炉心への冷却水の注水状態（余熱除去系の正常作動時の長期冷却）

アクシデントマネジメント時の代替再循環ポンプによる炉心への冷却水の注水状態（余熱除去系の再循環不能時の長期冷却）

美浜 1、2 号機を除く他プラントにおいては、格納容器スプレイポンプを用いて代替再循環経路を確保することとしていますが、美浜 1、2 号機については系統構成上、格納容器スプレイポンプを用いた代替再循環経路が確保できないことから、代替のポンプを新たに新設することとしました。

アクシデントマネジメント対策(\*1)として、再循環注入モード(\*2)による長期的な炉心冷却方式の多様化を想定し、余熱除去系ポンプ以外でも再循環が可能なように、格納容器地下2階床面に代替再循環ポンプを設置するとともに同ポンプから余熱除去系に接続する配管を設置した。

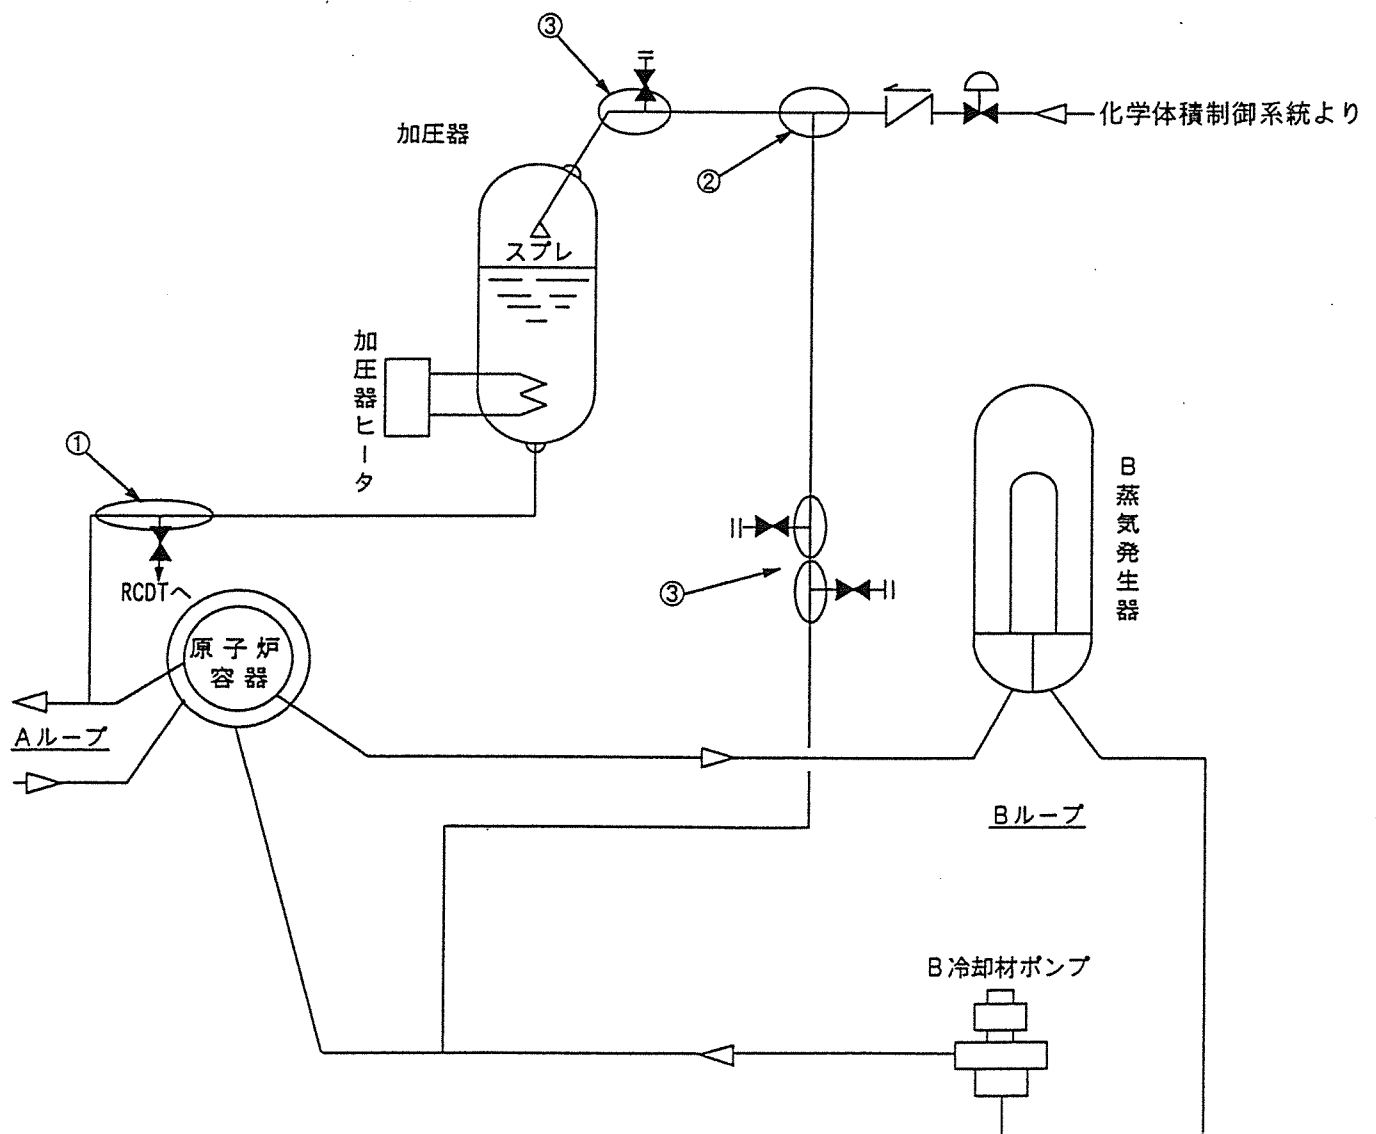
図－４ 原子炉冷却系統設備小口径配管他取替工事概要図

海外における原子炉冷却系統設備配管部での応力腐食割れ事例に鑑み、将来的な健全性維持を図るという予防保全の観点から、原子炉冷却系統設備の小口径配管の一部について、材質等を変更した新しい配管に取替えた。

海外事例の予防保全対策として、酸素型応力腐食割れの感受性が高いと考えられる部位について、耐食性の高い材料の配管に取り替えた。

| 系 統 | 対 象 箇 所 | 箇所数 | 変 更 点 |
|---|---|---|---|
| ①原子炉冷却系統 | 加圧器サージライン | 1 | 材料をＳＵＳ３０４相当から耐食性に優れたＳＵＳ３１６に変更した。 |

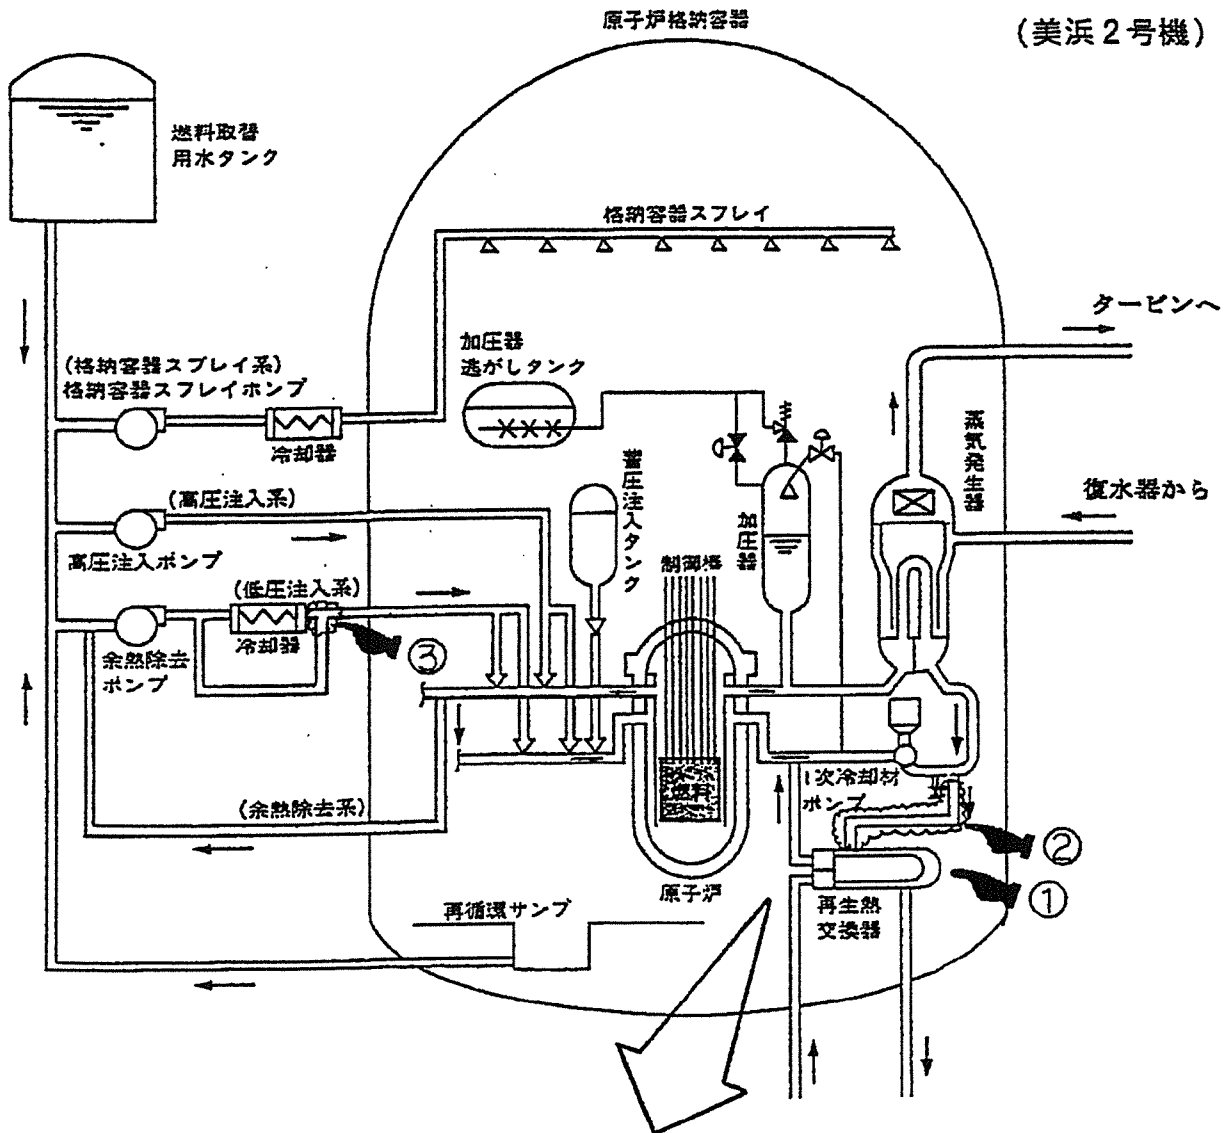
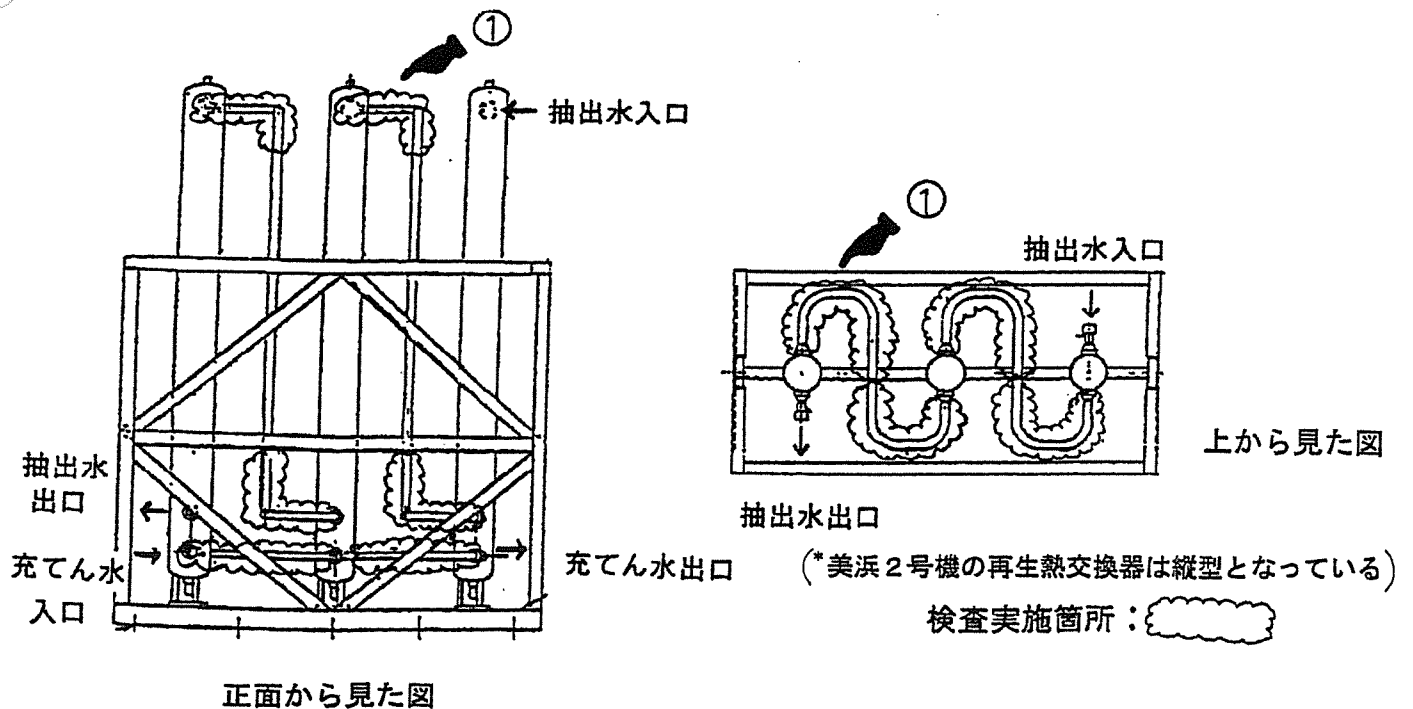
点検・検査箇所概略図

高浜発電所2号機の再生熱交換器は、内筒を有しない構造であるが、今回の定期検査期間を利用して、充てん系および抽出系の連絡管曲がり部および溶接部について非破壊検査（目視検査、超音波探傷検査、放射線透過検査）を実施し、異常のないことを確認した。

- ①連絡管溶接部、連絡管エルボ母材部の超音波探傷検査範囲
- ②プラント運転中に第1種管と同等の温度、圧力の一次冷却水が流れる再生熱交換器と原子炉冷却材系統間の配管のつぎ合わせ溶接部についての超音波探傷検査範囲
- ③海外プラントで発生した熱疲労事象の反映として実施した類似箇所（溶接線と母材）の超音波探傷検査範囲
