平成11年11月26日  
原子力安全対策課  
( 11 - 122 )  
<13時記者発表>

## 敦賀発電所 2 号機の第10回定期検査開始について

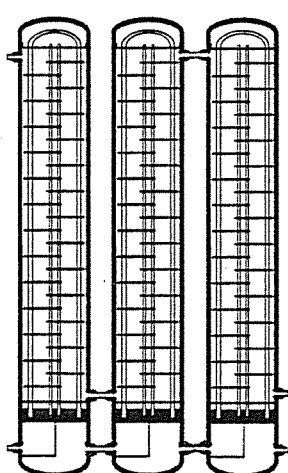
1. 再生熱交換器の取替  
内筒なし構造への取替

再生熱交換器内で、内筒の内側を流れる「主流（低温）」と内筒の外側を流れる「バイパス流（高温）」の温度差に起因して、胴内部の流況が周期的に変化（フローパターン変動）し、大きな温度変動が与えられ、高サイクル熱疲労による損傷が生じたため、内筒を有しない構造の熱交換器に取替える。

#### ①化学体積制御系再生熱交換器取替工事

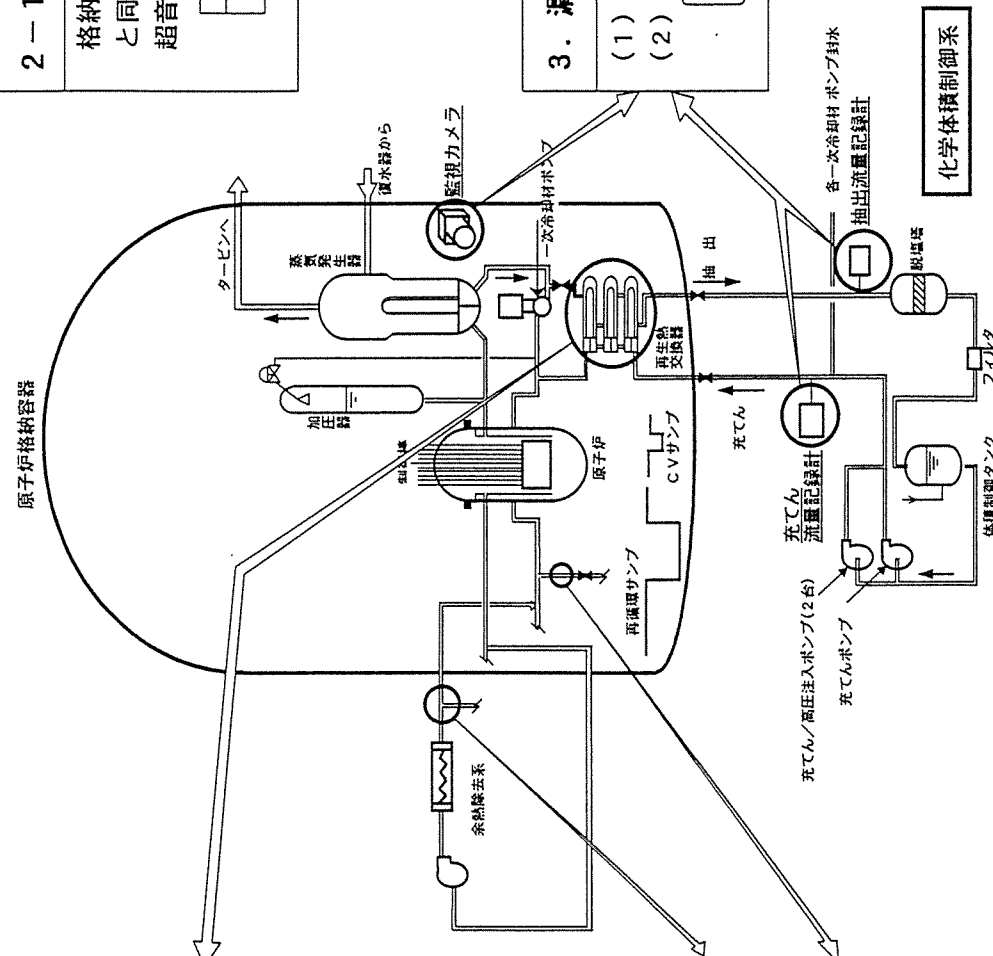
次の配管について超音波探傷検査を実施  
高温・低温混合型点検 ⇒ 余熱除去系統  
配管の混合部 (5箇所)  
熱成層型点検 ⇒ ループドレン配管等 (10箇所)

2-1. 配管の超音波探傷検査  
格納容器内の3種配管のうち、一次冷却材と同温・同圧の流体が流れる配管について超音波探傷検査を実施

(1) 監視カメラの増設 (9台)  
(2) 監視記録計の拡充  
[化学体積制御系の温度・圧力・流量を記録計化]

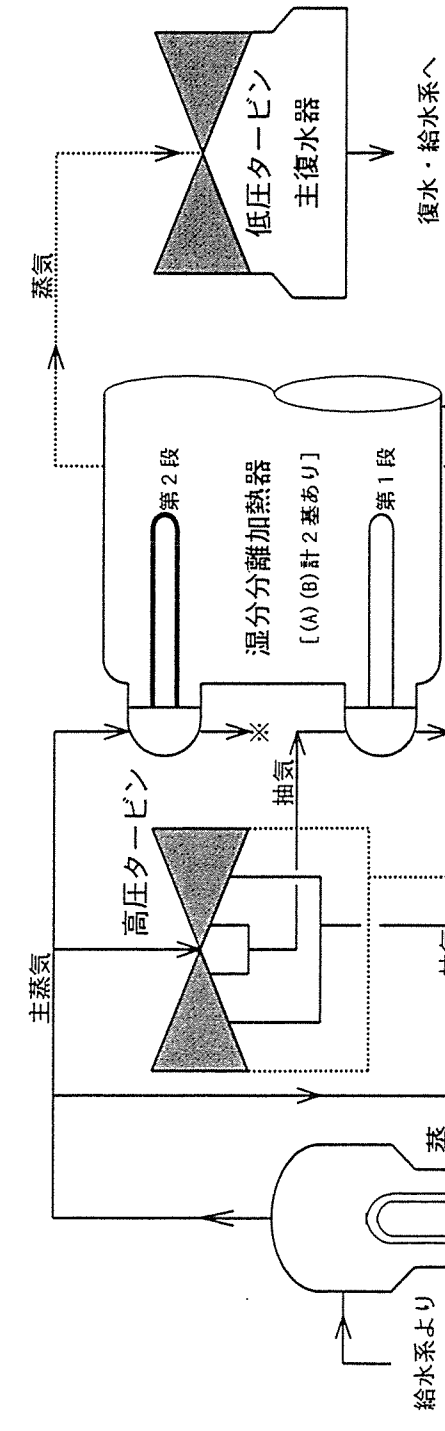
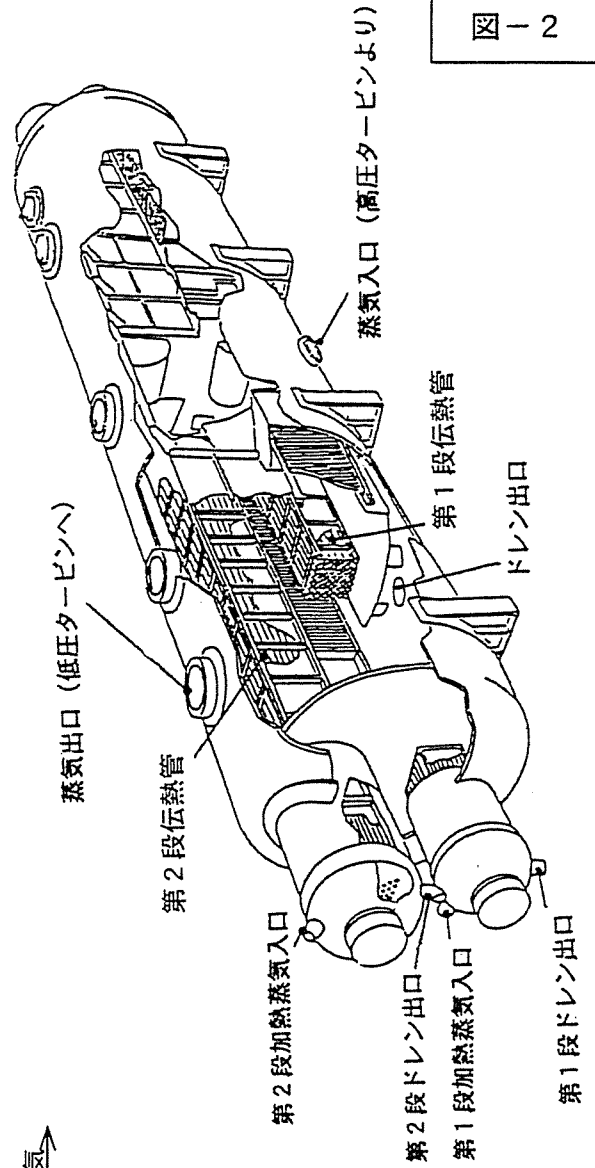
# 湿分分離加熱器・スチムポンプ等 伝熱管取替工事

蒸気発生器の信頼性向上の観点から、湿分分離加熱器（A・B）第2段、スチームコンバータ、スチームコンバータドレンクーラーの伝熱管を銅系材料のものからステンレス系材料のものに取替え、蒸気発生器への不純物持ちこみの低減化を図る。

| 取 替 え 計 画 |
|---|
| (以下の機器の伝熱管を銅系材料からステンレス系材料に取替える。) |
| 第10 回定検 (平成 11 年度) |
| ・湿分分離加熱器 A, B 第2段 |
