平成11年11月29日  
原子力安全対策課  
( 11 - 123 )  
<11時記者発表>

## 美浜発電所 1 号機の第17回定期検査開始について

美浜発電所 1 号機（加圧水型軽水炉；定格出力34.0万kW）は、平成11年12月 1 日から約 4 カ月の予定で第17回定期検査を実施する。

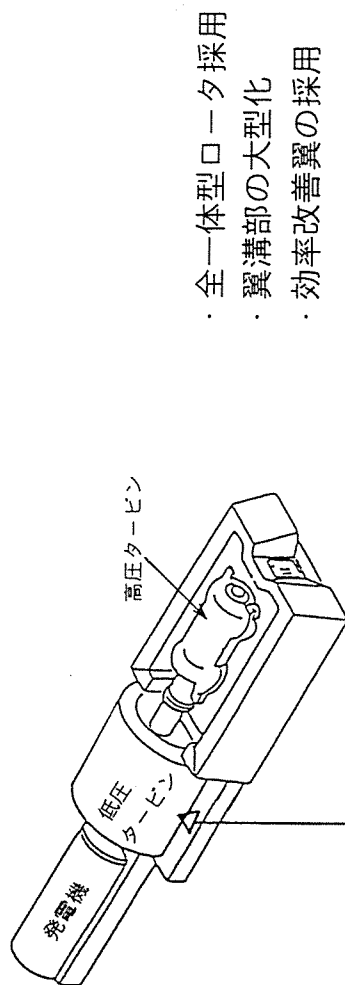
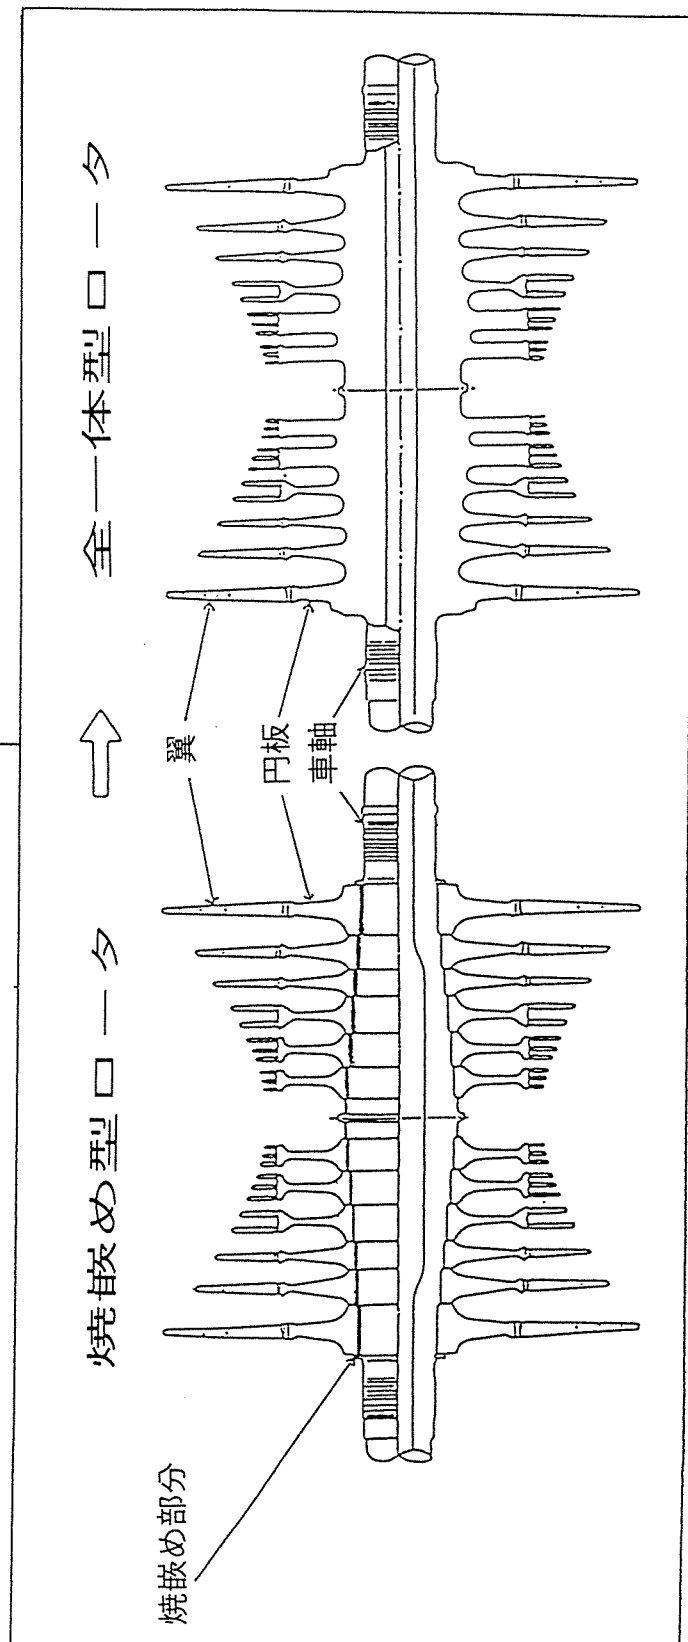
図－１ 低圧タービンロータ取替工事概要図

低圧タービンロータについて、耐応力腐食割れの向上等、信頼性確保の観点から、動翼円板とロータ車軸を現在の『焼嵌め型ロータ』から、円板と車軸が一体化された『全一体型ロータ』に取替える。

- ・全一体型ロータ採用
- ・翼溝部の大型化
- ・効率改善翼の採用

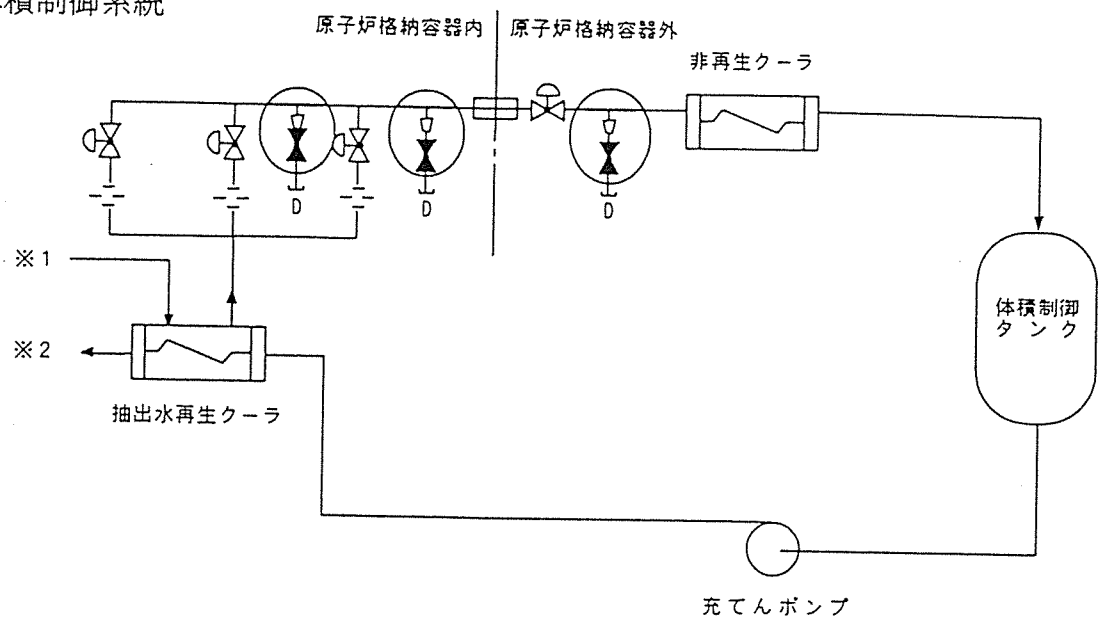
化学体積制御系統

海外における原子炉冷却系統設備配管部での応力腐食割れ事例に鑑み、将来的な健全性維持を図るという予防保全の観点から、原子炉冷却系統設備の小口径配管の一部について、材質等を変更した新しい配管に取替える。

海外事例の予防保全対策として、酸素型応力腐食割れの感受性が高いと考えられる部位について、耐食性の高い材料の配管に取り替える。

| 系 統 | 対 象 箇 所 | 箇所数 | 変 更 点 |
|---|---|---|---|
| ①化学体積制御系統 | 抽出水ライン | 3 | 材料をSUS304相当から耐食性に優れたSUS316に変更する。 |

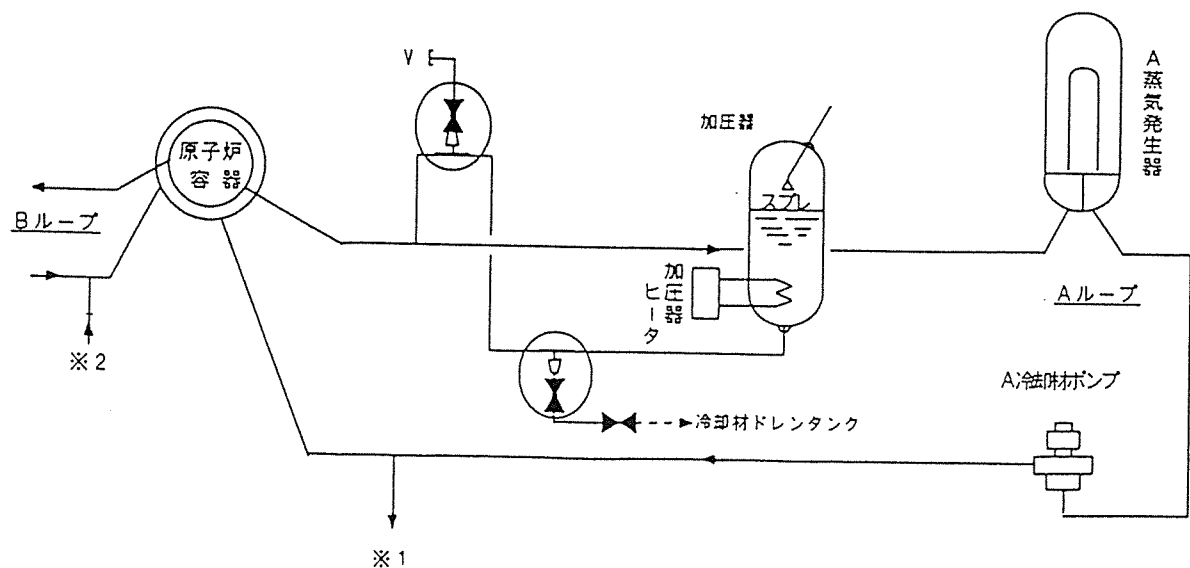
原子炉冷却系統

| 系 統 | 対 象 箇 所 | 箇所数 | 変 更 点 |
|---|---|---|---|
| ②原子炉冷却系統 | 加圧器サージライン | 2 | |

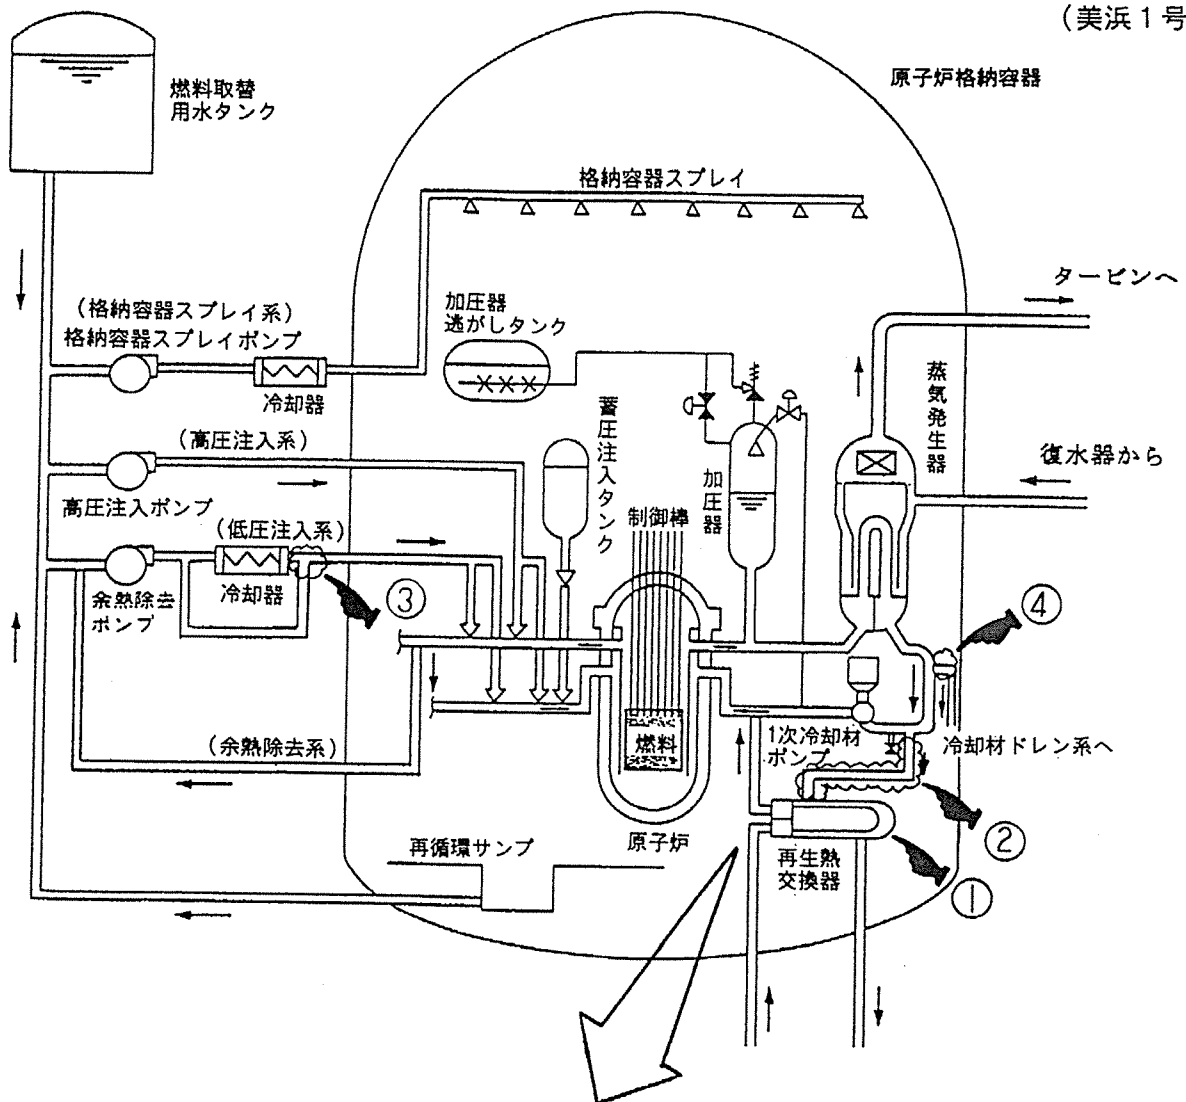
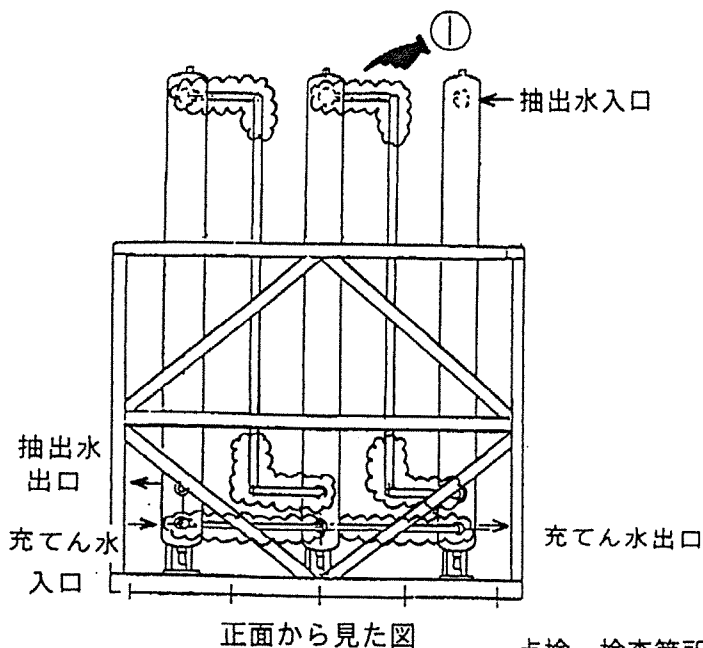
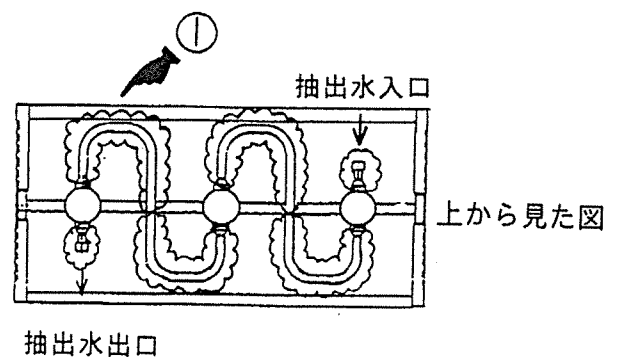
図-3 敦賀2号機 再生熱交換器連絡配管からの一次冷却材漏えいに関する再発防止対策

美浜発電所1号機の再生熱交換器は、内筒を有しない構造であるが、連絡管溶接部、連絡管エルボ母材部の超音波探傷検査（58箇所）を実施し、健全性を確認する。

過去の高サイクル熱疲労による国内外の損傷事例を踏まえ、高温・低温水の合流による温度変動が生じる類似箇所（24箇所）を抽出し、今定期検査以降、計画的に健全性の点検を実施する。

また、熱成層による高サイクル熱疲労の事象を反映して、類似箇所（2箇所）の点検を実施することとしている。

設備の健全性に係る検査充実の観点から、第3種管のうち、格納容器内でプラント運転中に第1種管と同等の温度、圧力の1次冷却水が流れている再生熱交換器から化学体積制御系抽出系統および充てん系統の主冷却材管までの範囲（3箇所）について、超音波探傷検査を実施する。

- ①連絡管溶接部、連絡管エルボ母材部の超音波探傷検査範囲（58箇所）
- ②プラント運転中に第1種管と同等の温度、圧力の一次冷却水が流れる再生熱交換器と原子炉冷却材系統間の配管のつぎ合わせ溶接部についての超音波探傷検査範囲（3箇所）
- ③海外プラントで発生した熱疲労事象の反映として実施する類似箇所（溶接線と母材）の超音波探傷検査範囲（24箇所）
- ④過去の熱成層現象の反映として実施する類似箇所（溶接線）の超音波探傷検査範囲（2箇所）
