## 新型転換炉ふげん発電所の原子炉起動について

#### 1. 圧力管シールプラグのシール機能低下に伴う原子炉手動停止（添付1）

## 2. 急速注水系定期試験時の不具合 [国の取扱い：通達に基づく報告対象] (添付2)

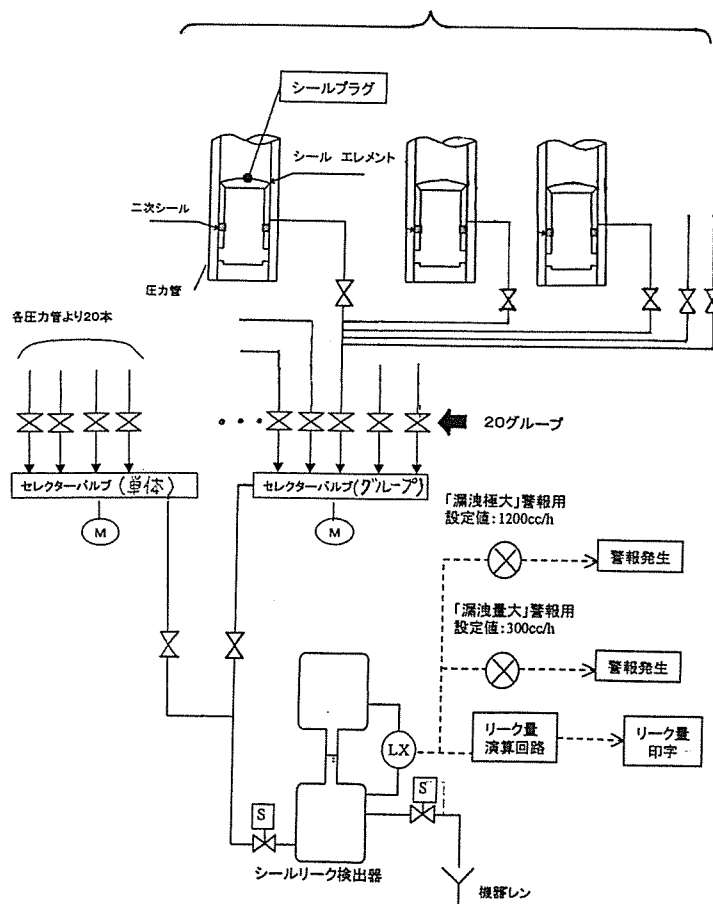
シールリーク検出装置原理図

- ③圧力管内面やシールプラグの付着物を調査した結果、通常認められる数 $\mu\text{m}$ ～700 $\mu\text{m}$ の粒径の鉄やジルコニウムの酸化物（クラッド）が確認された。
- ④最初に発信した「リーク検出器Ⅰ漏洩量極大」警報発信の原因は、水位検出器に貯まっているシール水は所定の水位となると自動的に排出されるが、この排出時の水位変化（絶対値）を検出し警報を発信したものと推定された。

- ①当該圧力管内面のシール面を研磨し、予備のシールプラグにて、漏えいのないことを確認した後、当該圧力管に燃料集合体および所定のシールプラグを装着し、漏えい試験にて健全性を確認した。
- ②「シールリーク検出器」の水位検出器については、今回の事象を踏まえ、水位が増加した場合のみ発信するようプログラムを修正した。

- ③シールリーク量の漏えい量監視強化のため、監視強化基準値（設定値100cc/h）を設定し、基準値を超えた場合にはシールリーク量を連続印字し、監視強化を図ることとした。また、「リーク検出器Ⅰ漏洩量大（設定値300cc/h）」警報が発信した場合には、プラントを停止して原因調査・復旧作業を行うこととし、運転手順書を見直した。

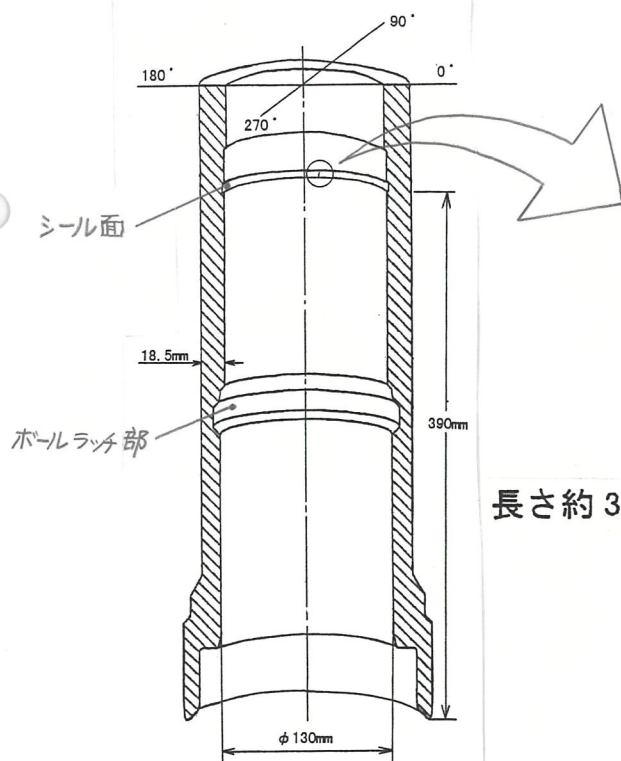
圧力管内面 状況図

ント（第一次シール部）との当たり面に縦方向に長さ約3mmの微小な傷が確認された。

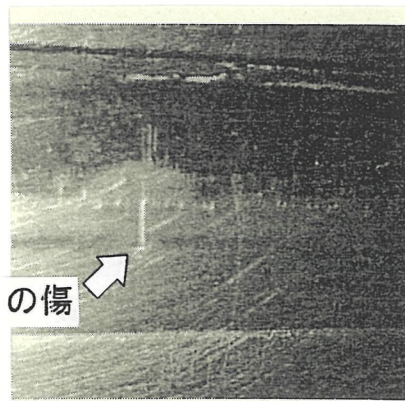
傷の状況写真

以上の調査結果から、前回（第15回）定期検査において、当該圧力管にシールプラグを装着した際、比較的大きなクラッド等の異物が圧力管シール面とシールプラグのシールエレメントの間にかみ込み、圧力管シール面に微小な傷が発生したためシール機能が低下し、シール漏えい量が増加したものと推定された。

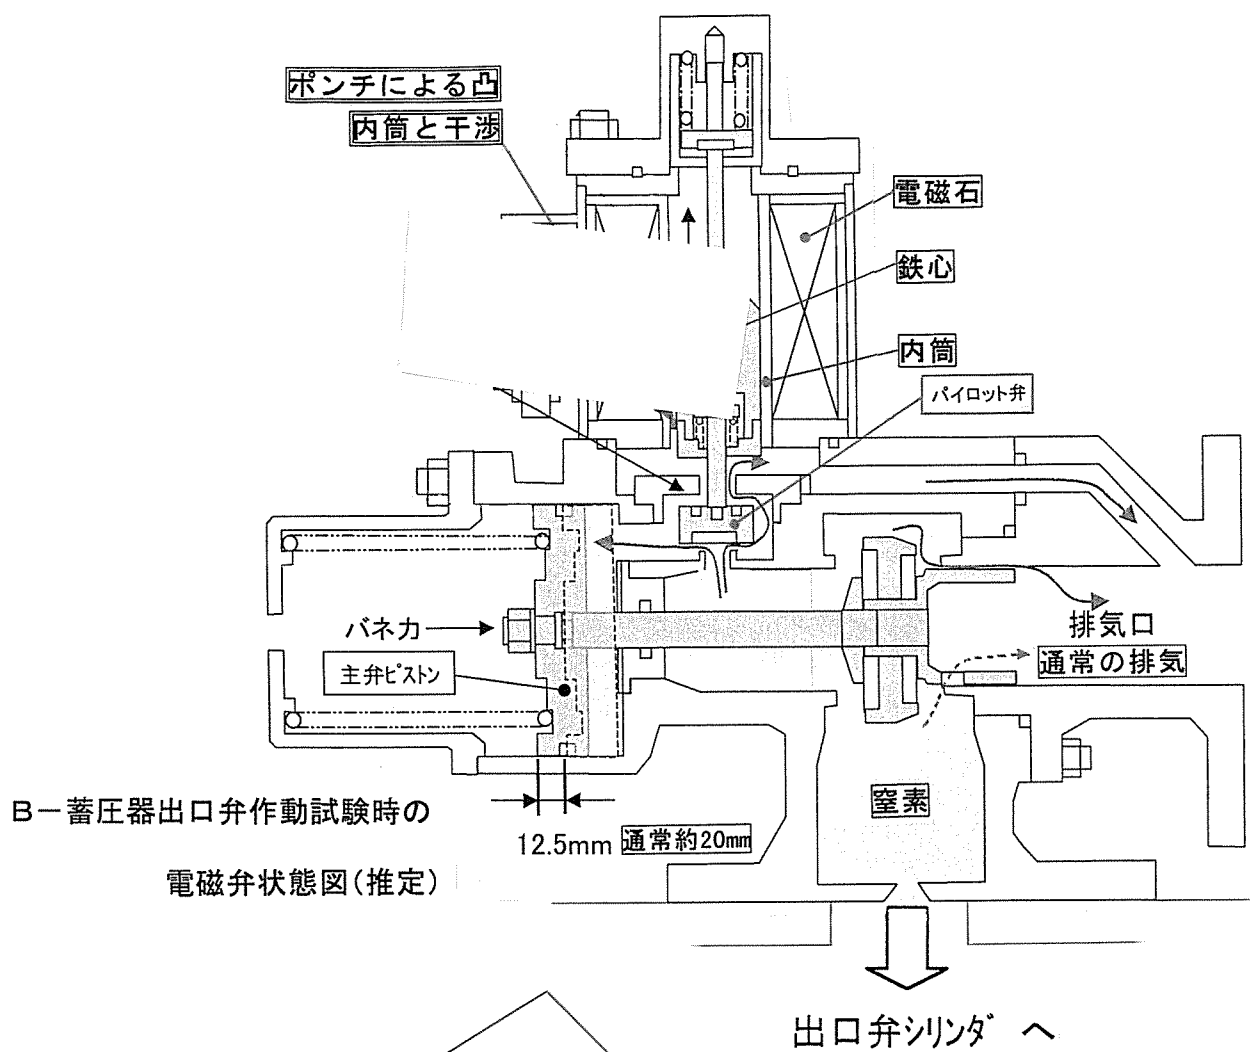
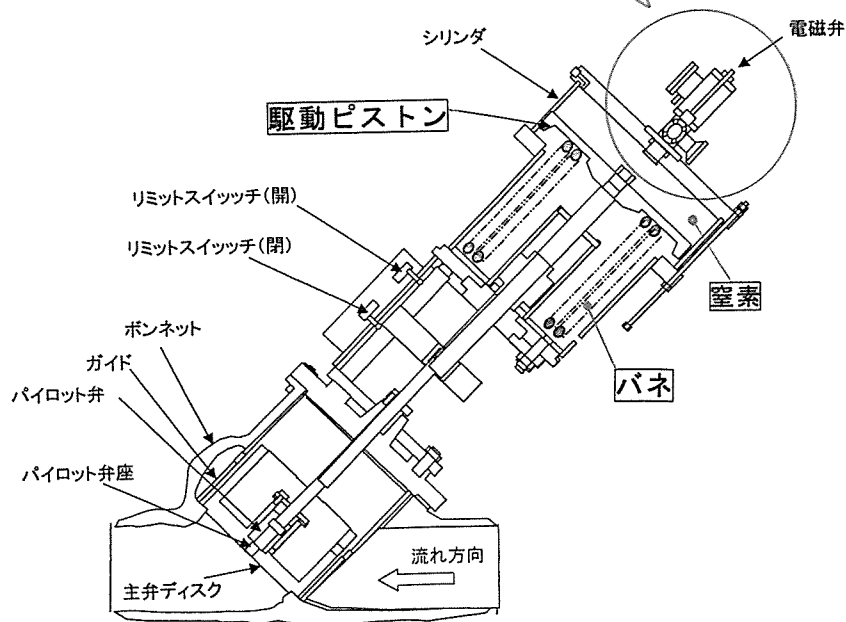
蓄圧器出口弁構造図

当該電磁弁を詳細調査した結果、電気信号により可動する鉄心の表面で廻り止め用として施工したポンチ部に小さな凸が認められるとともに、駆動ピストン内の窒素を排出させる機構部が正規の位置まで動作せず、窒素が排出されていない状態にあったことが確認された。

原因は、前回定期検査時に当該電磁弁の分解点検を実施したが、その際、鉄心の廻り止め施工後の管理が不十分で表面に小さな凸が生じ、今回の定期試験時においてこの鉄心の凸が電磁石の内筒と干渉し、正常な位置まで可動しなかったため窒素が排出されず出口弁が開動作しなかったものと推定された。

対策として、当該電磁弁については、分解点検時の点検要領書を改正し、鉄心表面を平滑に仕上げ、内筒との干渉がないことを確認することとした。なお、ふげん発電所内にある同型の電磁弁について、鉄心の表面状態を確認するとともに、弁の作動試験を行い、正常に動作することを確認した。
