平成12年1月24日  
原子力安全対策課  
(11-143)  
<16時15分記者発表>

## 敦賀発電所2号機の原子炉起動と調整運転開始について (第10回定期検査)

# 格納容器内一次冷却水漏えい事故に係る再発防止対策の概要

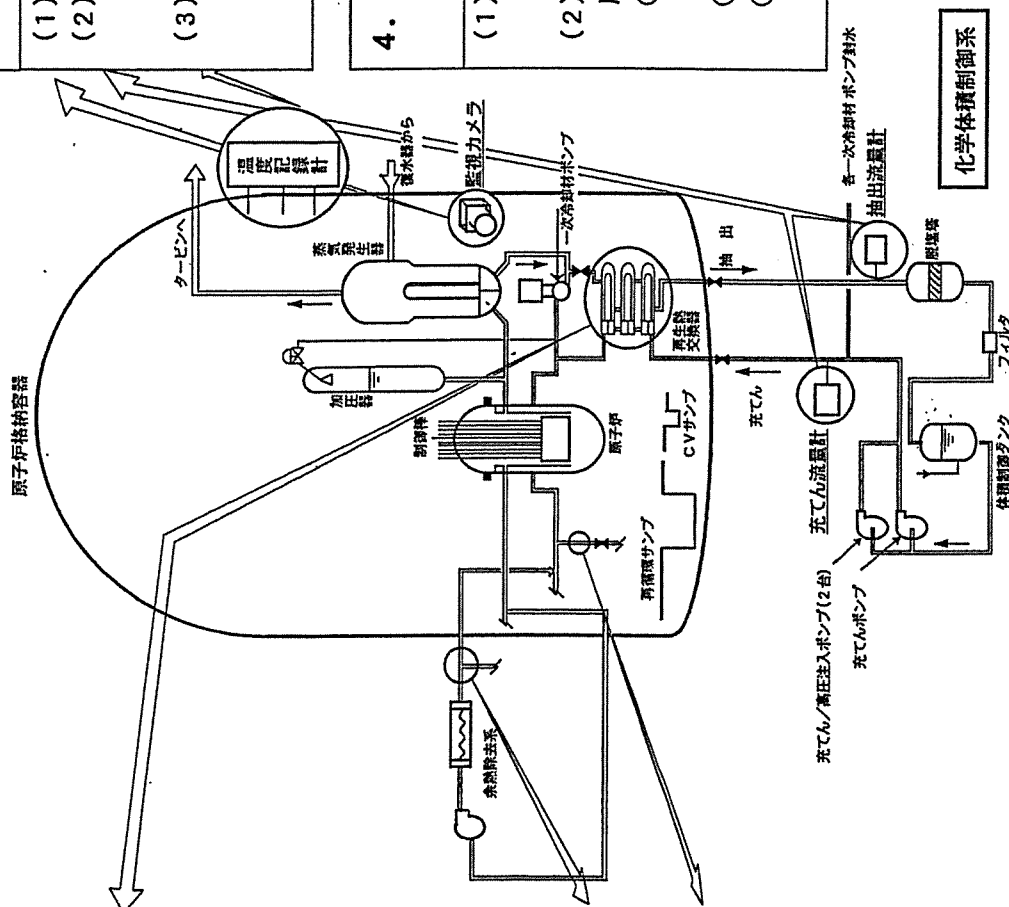
敦賀発電所2号機（加圧水型軽水炉；定格出力116.0万kW）は、定格出力運転中の平成11年7月12日に、化学体積制御系再生熱交換器連絡配管からの一次冷却水漏えいにより、原子炉を手動停止した。

その後の調査の結果、漏えい原因は、再生熱交換器の内部構造に起因して、当該連絡配管等に高サイクル熱疲労割れが発生したためと判明したことから、再発防止策として、当該再生熱交換器を取替えることとし、11月27日より第10回定期検査を開始した。

再生熱交換器内で、内筒の内側を流れる「主流（低温）」と内筒の外側を流れる「バイパス流（高温）」の温度差に起因して、胴内部の流況が周期的に変化（フローパターン変動）し、大きな温度変動が与えられ、高サイクル熱疲労による損傷が生じたため、内筒を有しない構造の熱交換器（連絡配管を含む）に取替えた。

内筒なし構造への取替

次の配管について超音波探傷検査を実施  
 高温・低温混合型点検 ⇒ 余熱除去系統等配管の混合部 (5箇所)  
 熱成層型点検 ⇒ ループドレン配管等 (10箇所)

格納容器内の3種配管のうち、一次冷却材と同温・同圧の流体が流れる配管について超音波探傷検査を実施

- (1) 監視カメラの増設 (9台)
- (2) 監視記録計の拡充  
〔化学体積制御系の温度・圧力・流量を記録計化〕
- (3) 格納容器内の雰囲気温度記録計の整備  
〔計測点84点を94点に増やし、監視機能(漏えい監視用、空調用等)別に整理〕

- (1) 漏えい箇所の隔離手順書の整備  
(化学体積制御系充てん・抽出系統等)
- (2) 一次冷却材漏えい発生時における原子炉早期停止・冷却手順の策定
  - ①漏えい率が大さい場合の原子炉手動トリップ時期の明確化
  - ②原子炉停止後の一次冷却系の早期減圧
  - ③原子炉の早期冷却のための温度低下率の増加

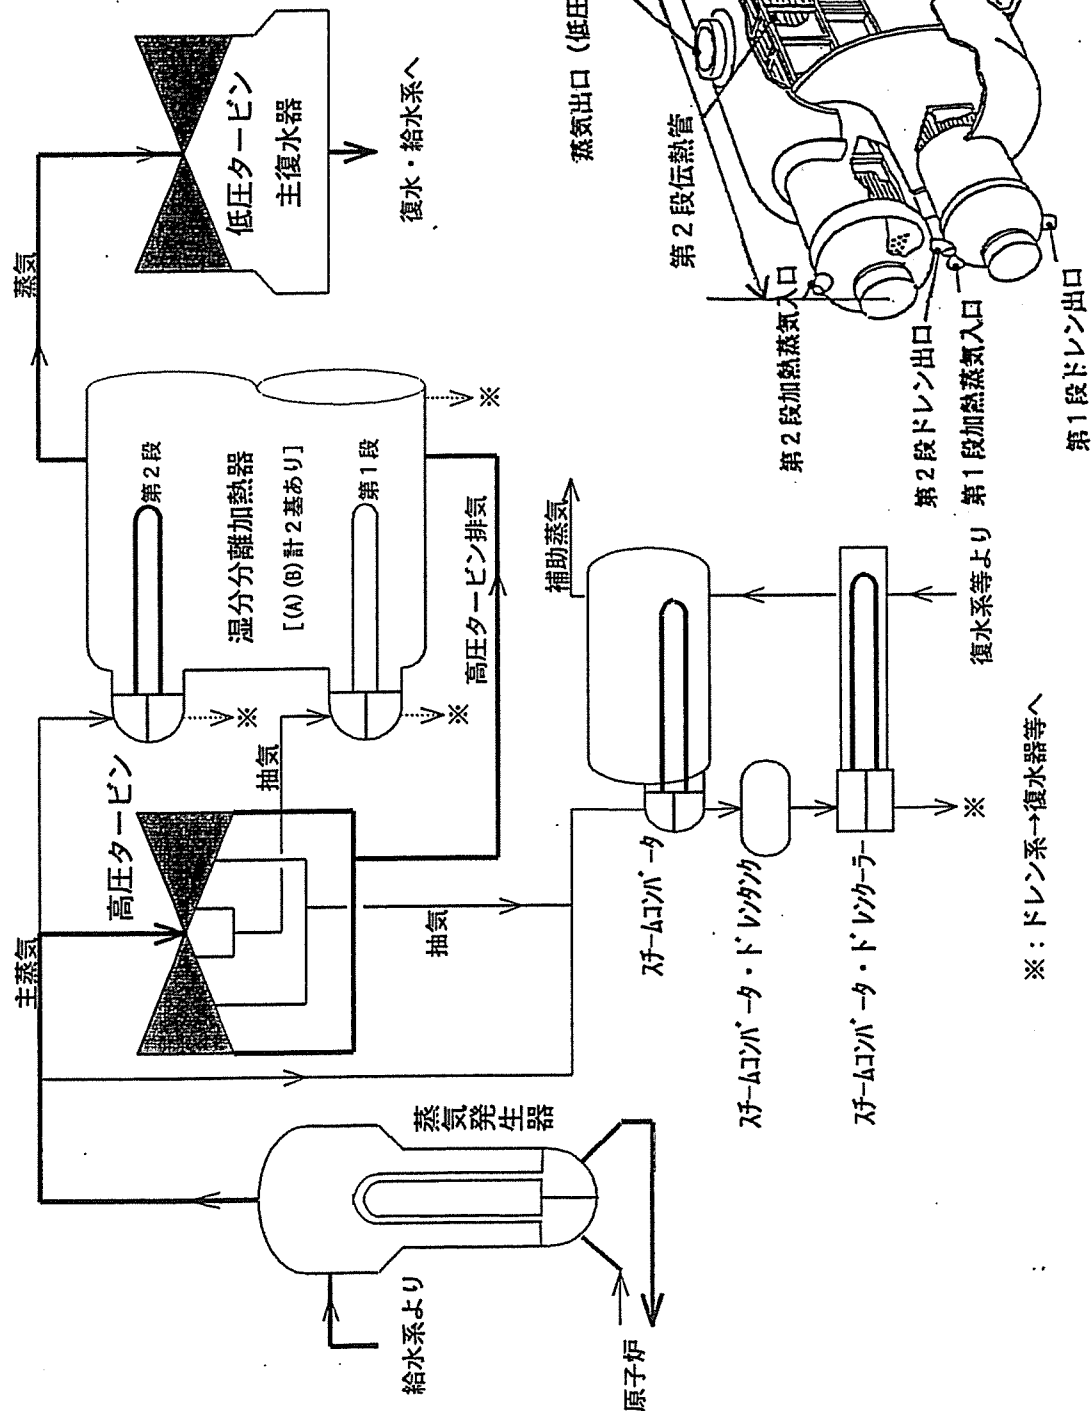
図—2

蒸気発生器の信頼性向上の観点から、湿分分離加熱器（A・B）第2段、スチームコンバータ、スチームコンバータドレンクーラーの伝熱管を銅系材料のものからステンレス系材料のものに取替え、蒸気発生器への不純物持ちこみの低減化を図った。

| 取 替 え 計 画 | |
|---|--|
| (以下の機器の伝熱管を銅系材料からステンレス系材料に取替える。) | |
| ・湿分分離加熱器 A, B 第2段 | |
| ・スチムポンプ | |
| ・スチムポンプ・ドレンクーラー | |

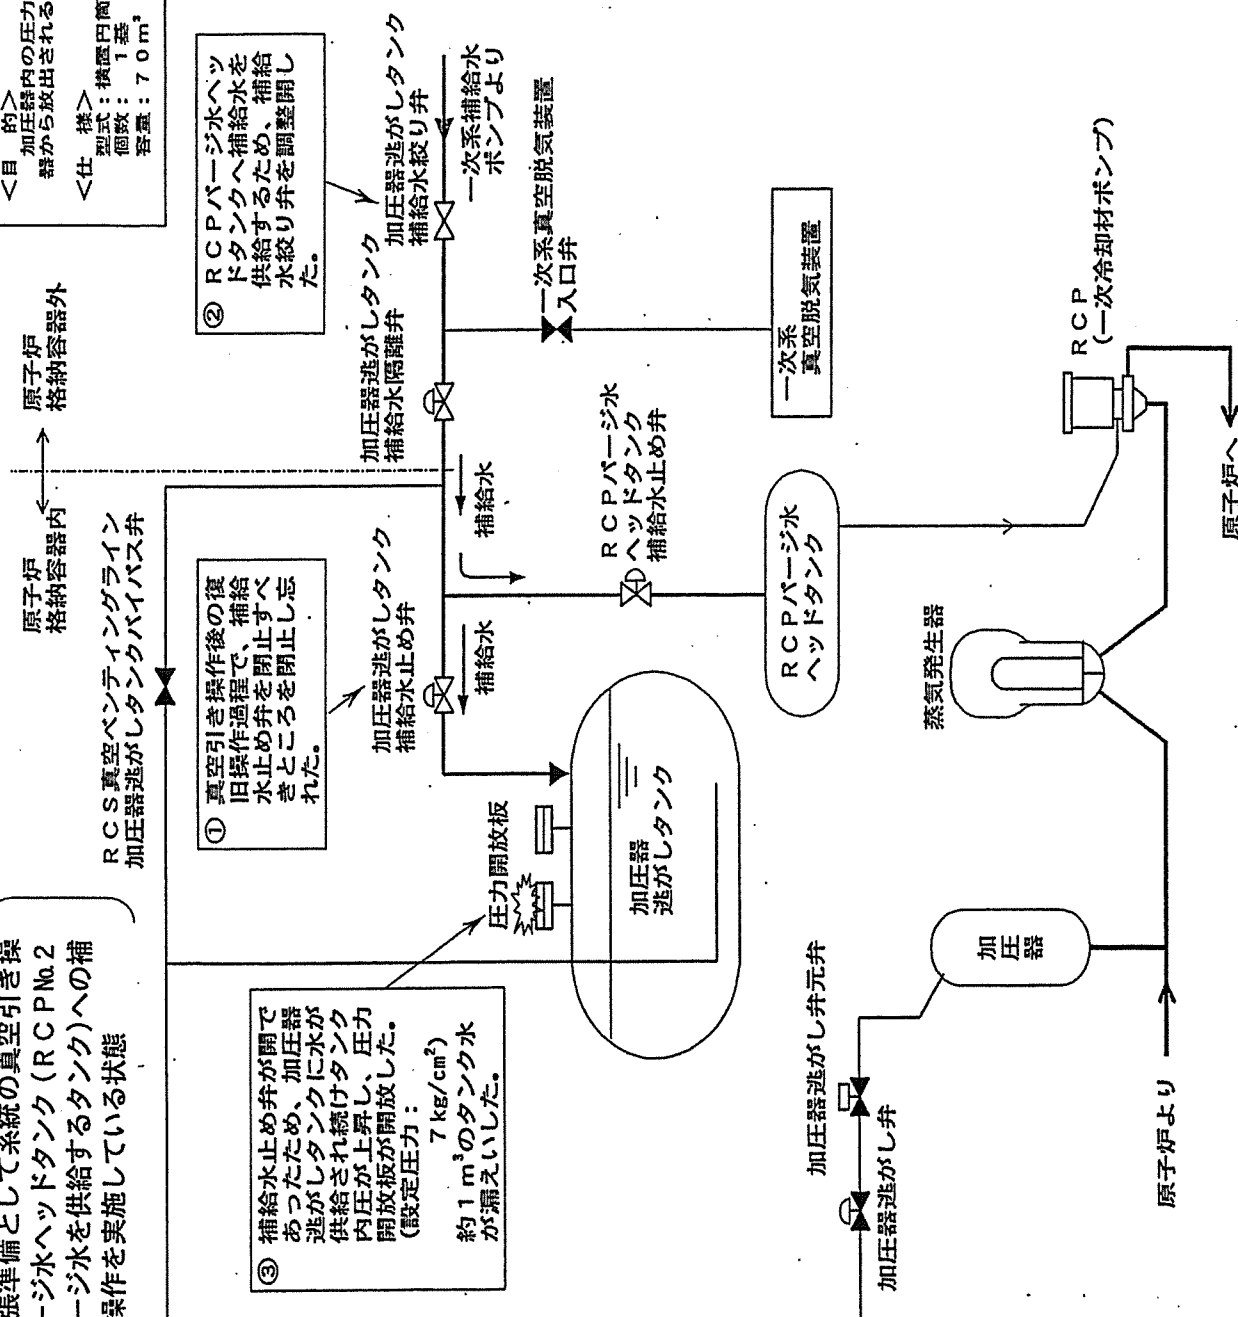
## 加圧器逃がしタンク圧力開放板動作状況

一次冷却系の水張り準備作業として、1月15日に、一次冷却水ポンプパージ水ヘッドタンクへ補給水を供給する作業を実施していたところ、加圧器逃しタンクの圧力開放板が開放し、タンク水が格納容器内に漏えいした（漏えい量は約1 m<sup>3</sup>）。なお、周辺環境への放射能の影響はなかった。

圧力開放板が開放した原因は、一次系統の真空引き後、加圧器逃しタンク補給水止め弁を開状態から閉にすべきところ、使用した手順書に改訂時の差し替え不備があったことと、系統状態の復旧確認が不十分であったことにより、当該止め弁が開の状態、一次冷却水ポンプパージ水ヘッドタンクへの補給水供給を開始したため、加圧器逃しタンクに補給水が供給され続け、タンク内圧が上昇したためと判明した。

一次冷却材系統の水張準備として系統の真空引き操作を終了し、RCPパージ水ヘッドタンク(RCP No.2メカニカルシール)にパージ水を供給するタンクへの補給水供給ラインの復旧操作を実施している状態

開放した圧力開放板については、予備品と取替え、復旧した。また、差し替えミスがあった手順書については修正するとともに、操作の際の系統状態の確認について徹底を図った。

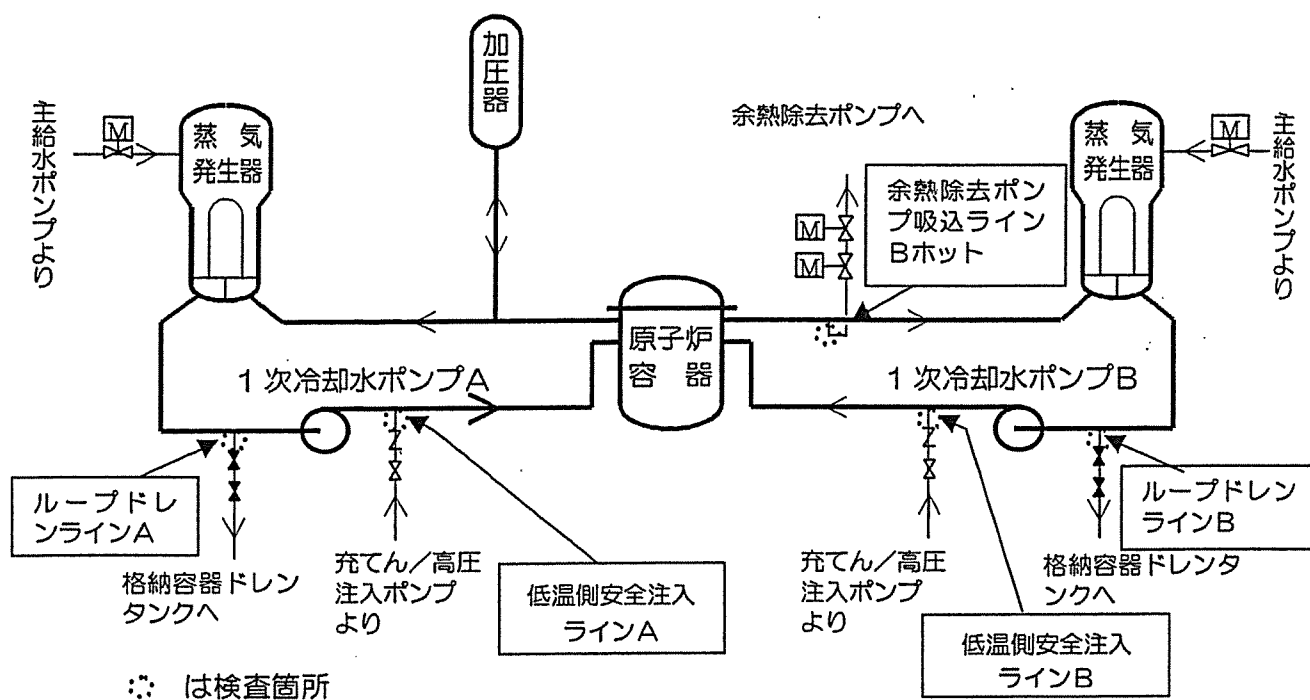
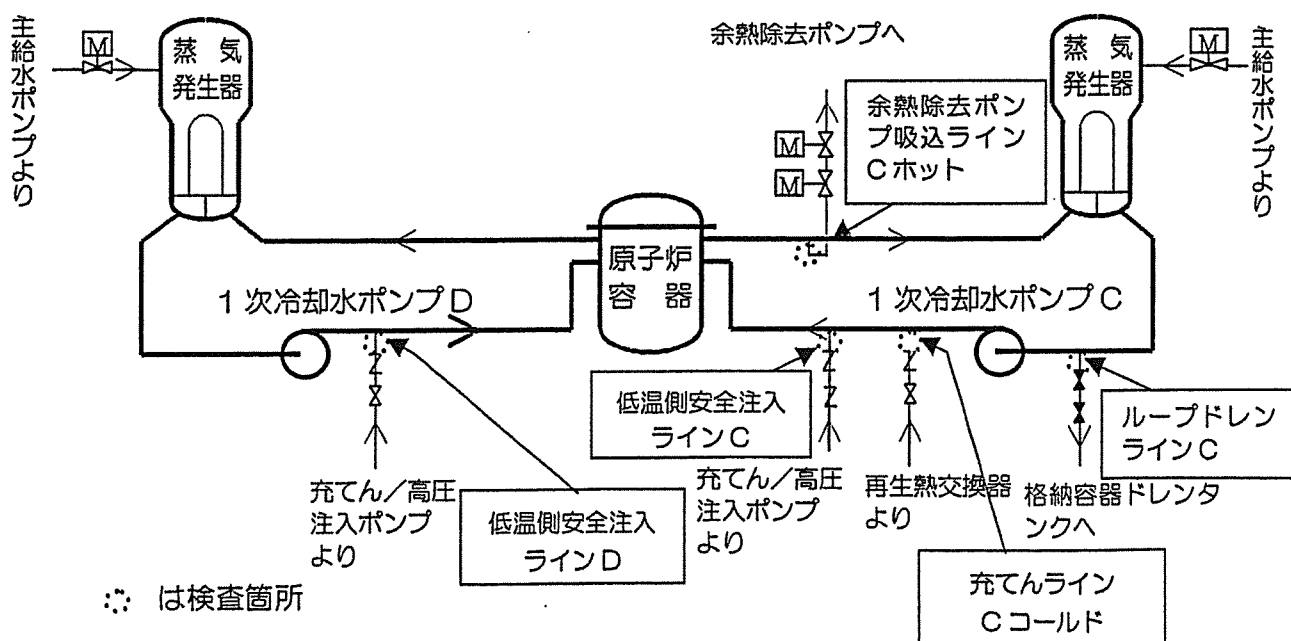
### 第1種管特別検査（熱成層）

- (1) 概要：熱成層による高サイクル熱疲労割れに対する健全性確認  
 (2) 検査内容：類似箇所の水平展開として、超音波探傷検査を10箇所（配管溶接部23箇所）について実施し、健全性を確認した。

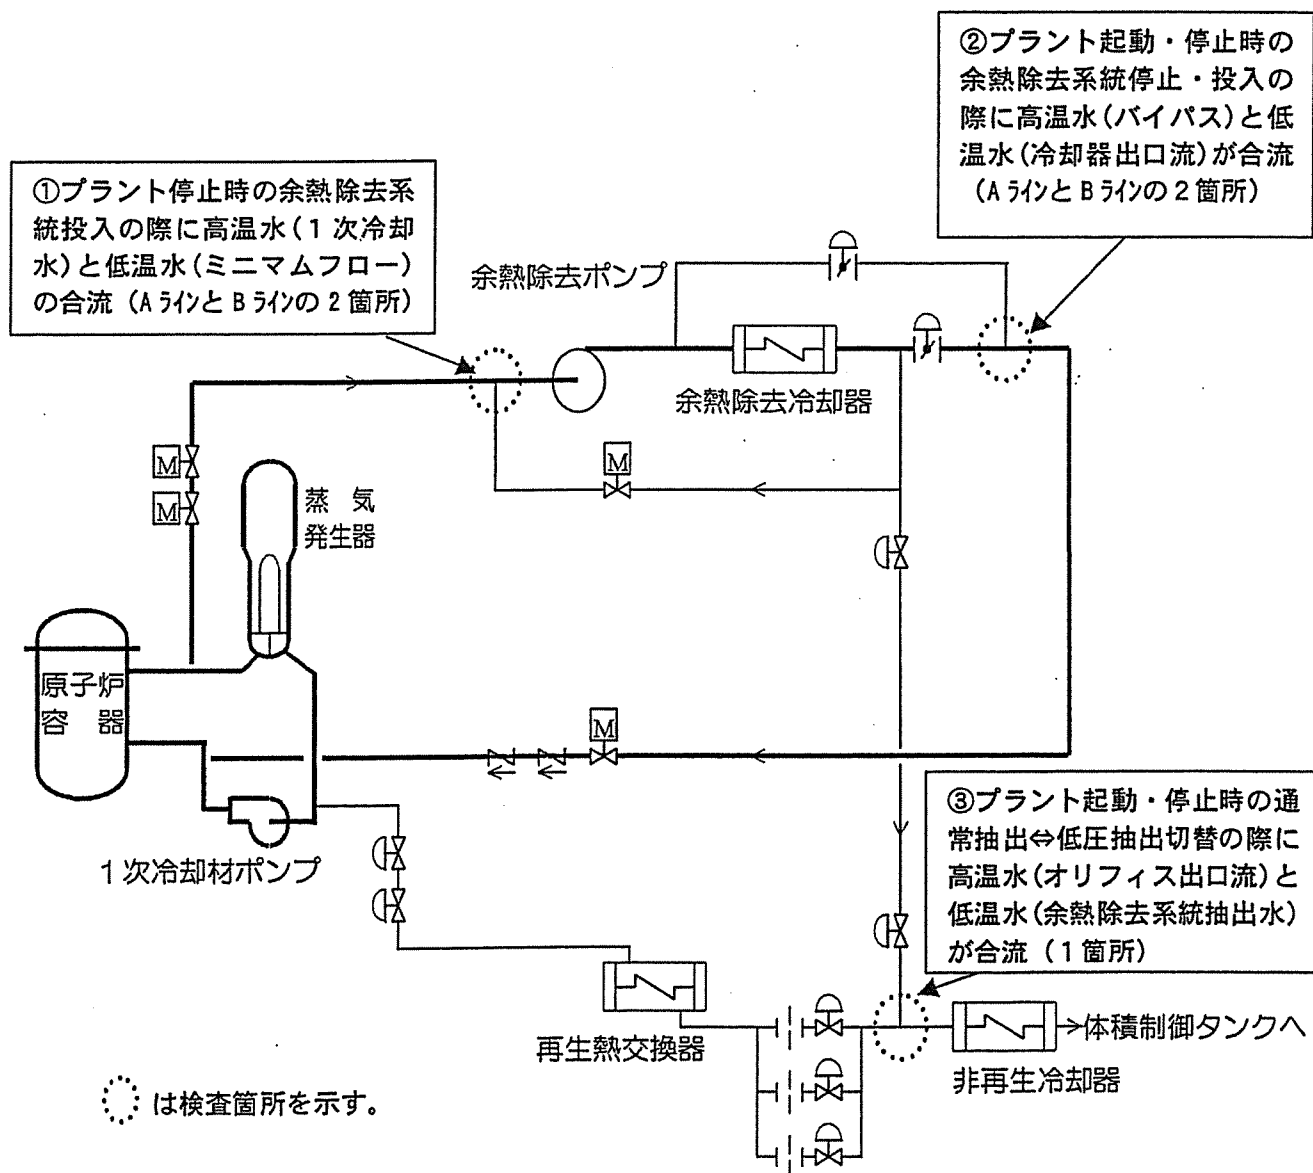
### 第3種管特別検査（高温低温水合流部）

- (1) 概要：フランスのシボー発電所の事例から高温水と低温水の合流による高サイクル熱疲労割れに対する健全性確認
- (2) 検査内容：類似箇所の水平展開として、超音波探傷検査を3系統5箇所（配管溶接部および継手母材部 67箇所）について実施し、健全性を確認した。

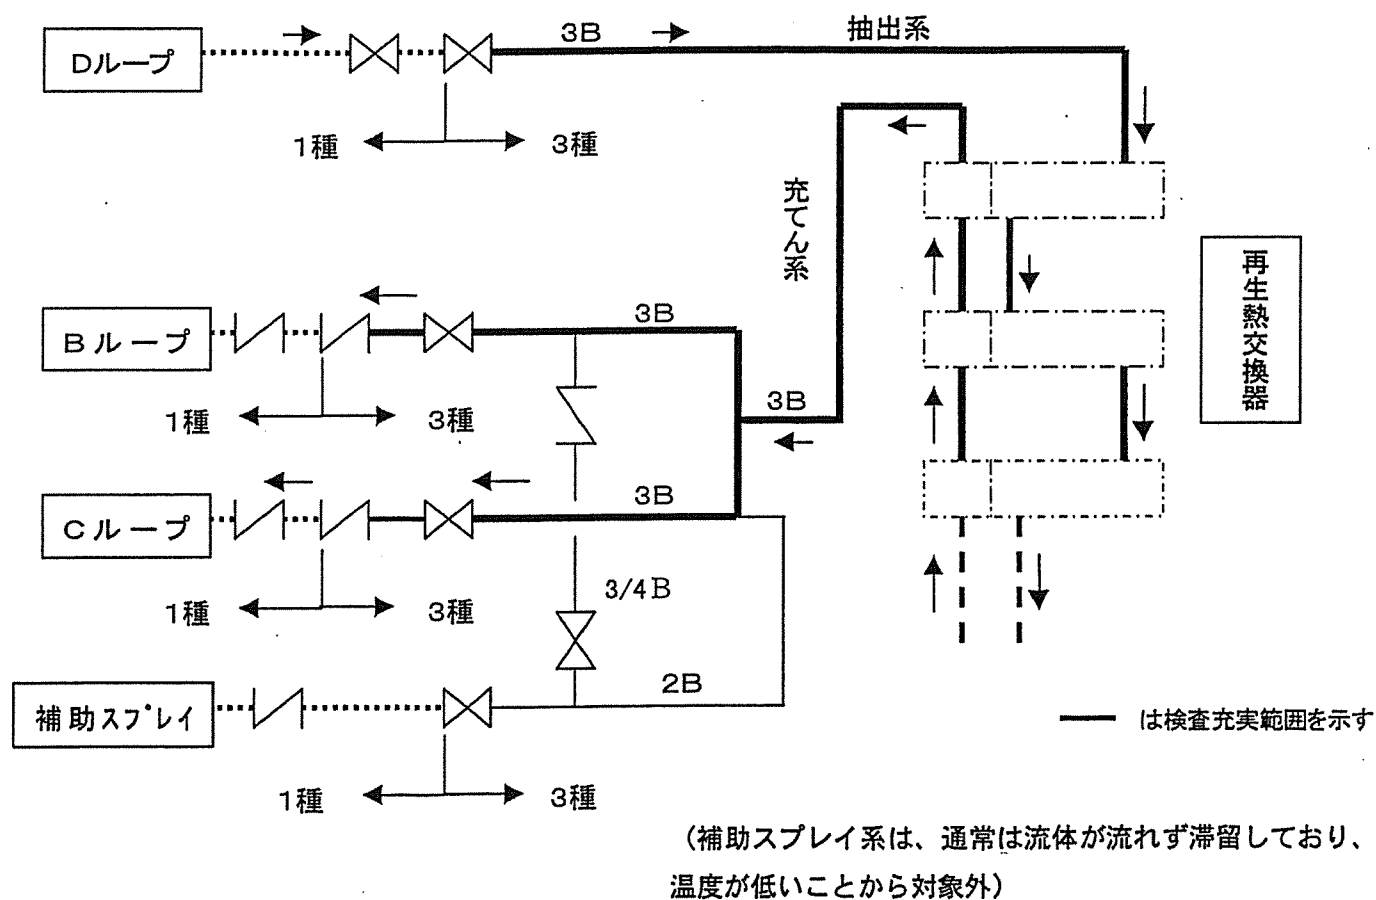
### 第3種管特別検査（格納容器内）

- (1)概 要： プラント運転中に原子炉と同じ圧力・温度の流体が流れる第3種管について第1種管並みの検査を実施し、健全性確認
- (2)検査内容： 化学体積制御系抽出系統及び充てん系統の一次冷却系統から再生熱交換器までの突合せ配管溶接部 120 箇所について、第1種管並みの頻度（10 年で 25%）で実施することとし、今定期検査では 30 箇所について超音波探傷検査を実施し、健全性を確認した。
