平成12年 2月21日  
原子力安全対策課  
( 11 - 150 )  
<11時資料配布>

## 美浜発電所 1号機の原子炉起動と調整運転開始について (第17回定期検査)

美浜 1 号機（加圧水型軽水炉；定格出力34.0万kW）は、平成11年12月 1 日から第17回定期検査を実施していたが、平成12年 2 月22日に原子炉を起動し、翌日、臨界となる予定である。

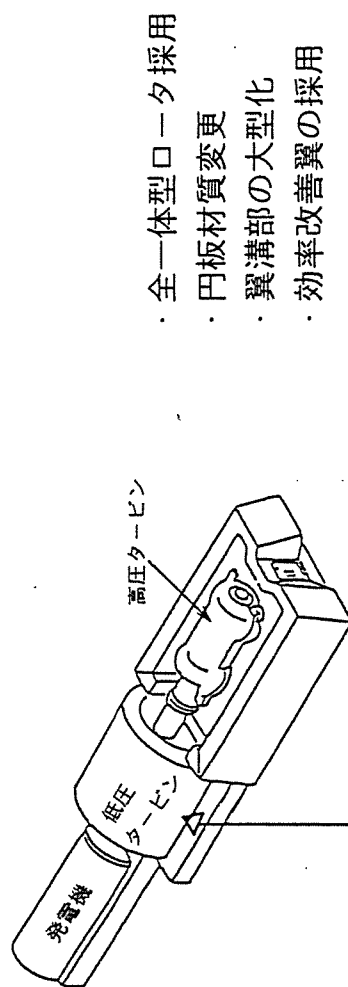
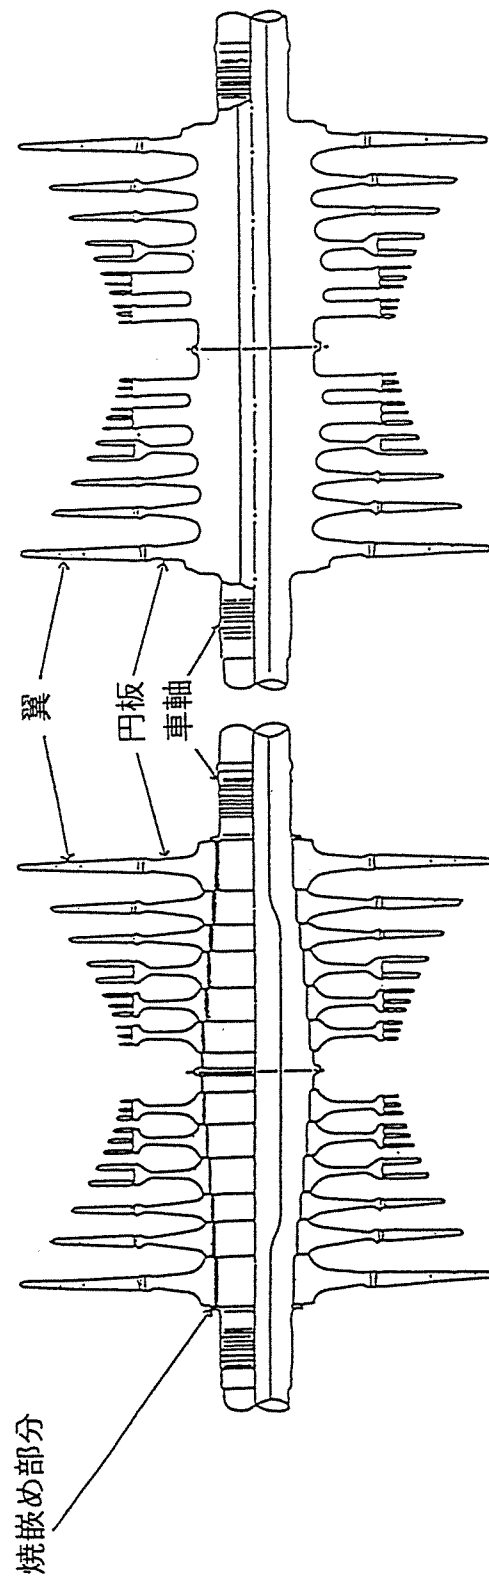
図-1 低圧タービンロータ取替工事概要図

低圧タービンロータについて、耐応力腐食割れの向上等、信頼性確保の観点から、動翼円板とロータ車軸を現在の『焼嵌め<sup>やきば</sup>型ロータ』から、円板と車軸が一体化された『全一体型ロータ』に取替えた。

- ・全一体型ロータ採用
- ・円板材質変更
- ・翼溝部の大型化
- ・効率改善翼の採用

焼嵌め型ロータ → 全一体型ロータ

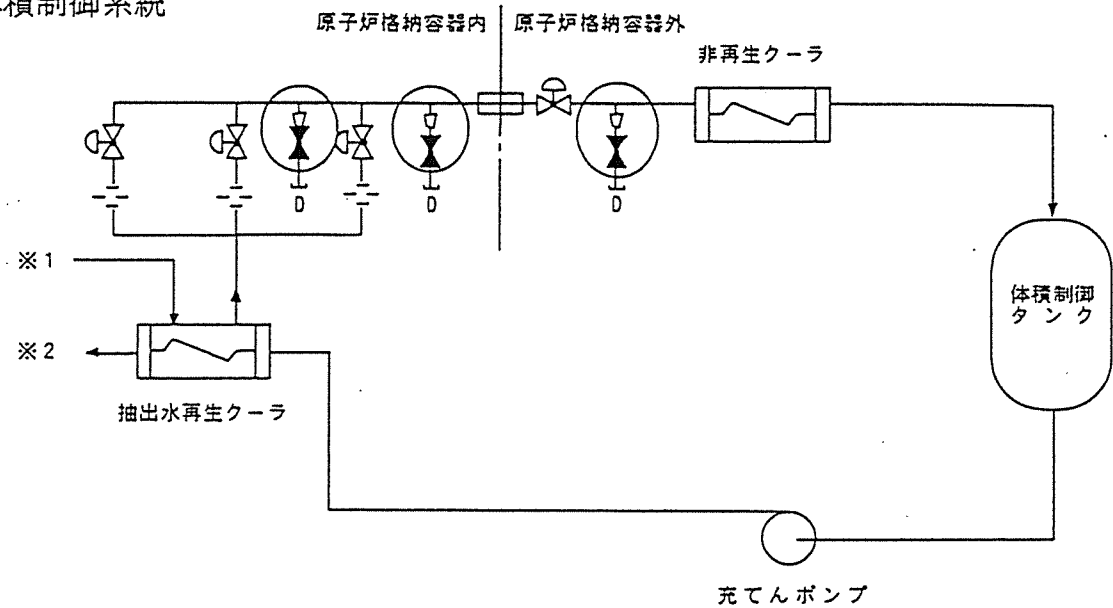
化学体積制御系統

海外における原子炉冷却系統設備配管部での応力腐食割れ事例に鑑み、将来的な健全性維持を図るという予防保全の観点から、原子炉冷却系統設備の小口径配管の一部について、材質等を変更した新しい配管に取替えた。

海外事例の予防保全対策として、酸素型応力腐食割れの感受性が高いと考えられる部位について、耐食性の高い材料の配管に取り替える。

| 系 統 | 対 象 箇 所 | 箇所数 | 変 更 点 |
|---|---|---|---|
| ①化学体積制御系統 | 抽出水ライン | 3 | 材料をSUS304相当から耐食性に優れたSUS316に変更する。 |

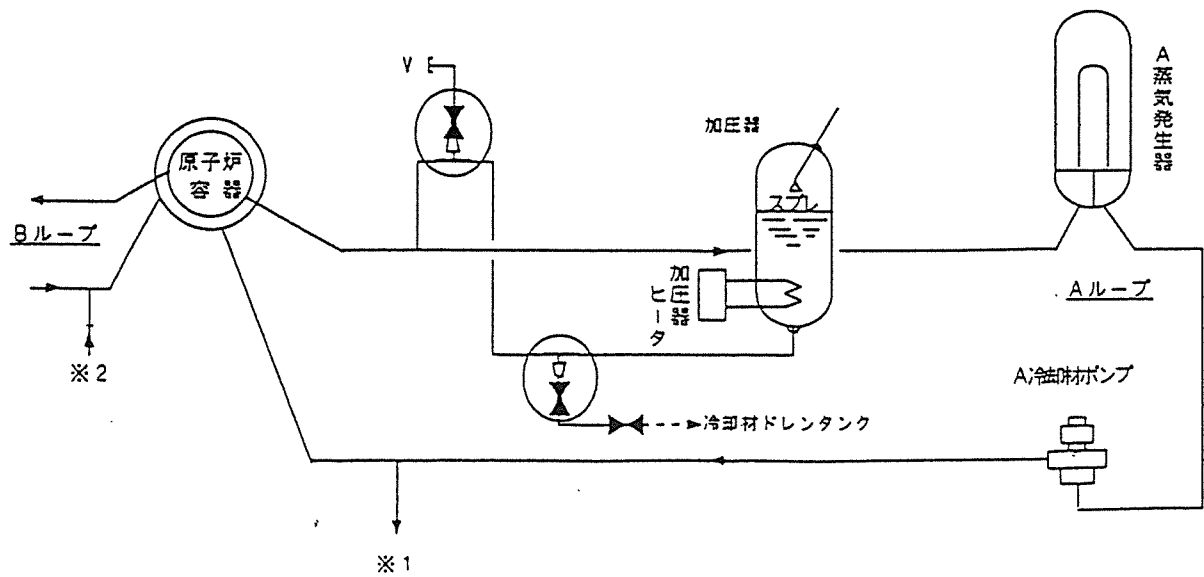
原子炉冷却系統

| 系 統 | 対 象 箇 所 | 箇所数 | 変 更 点 |
|---|---|---|---|
| ②原子炉冷却系統 | 加圧器サージライン | 2 | |

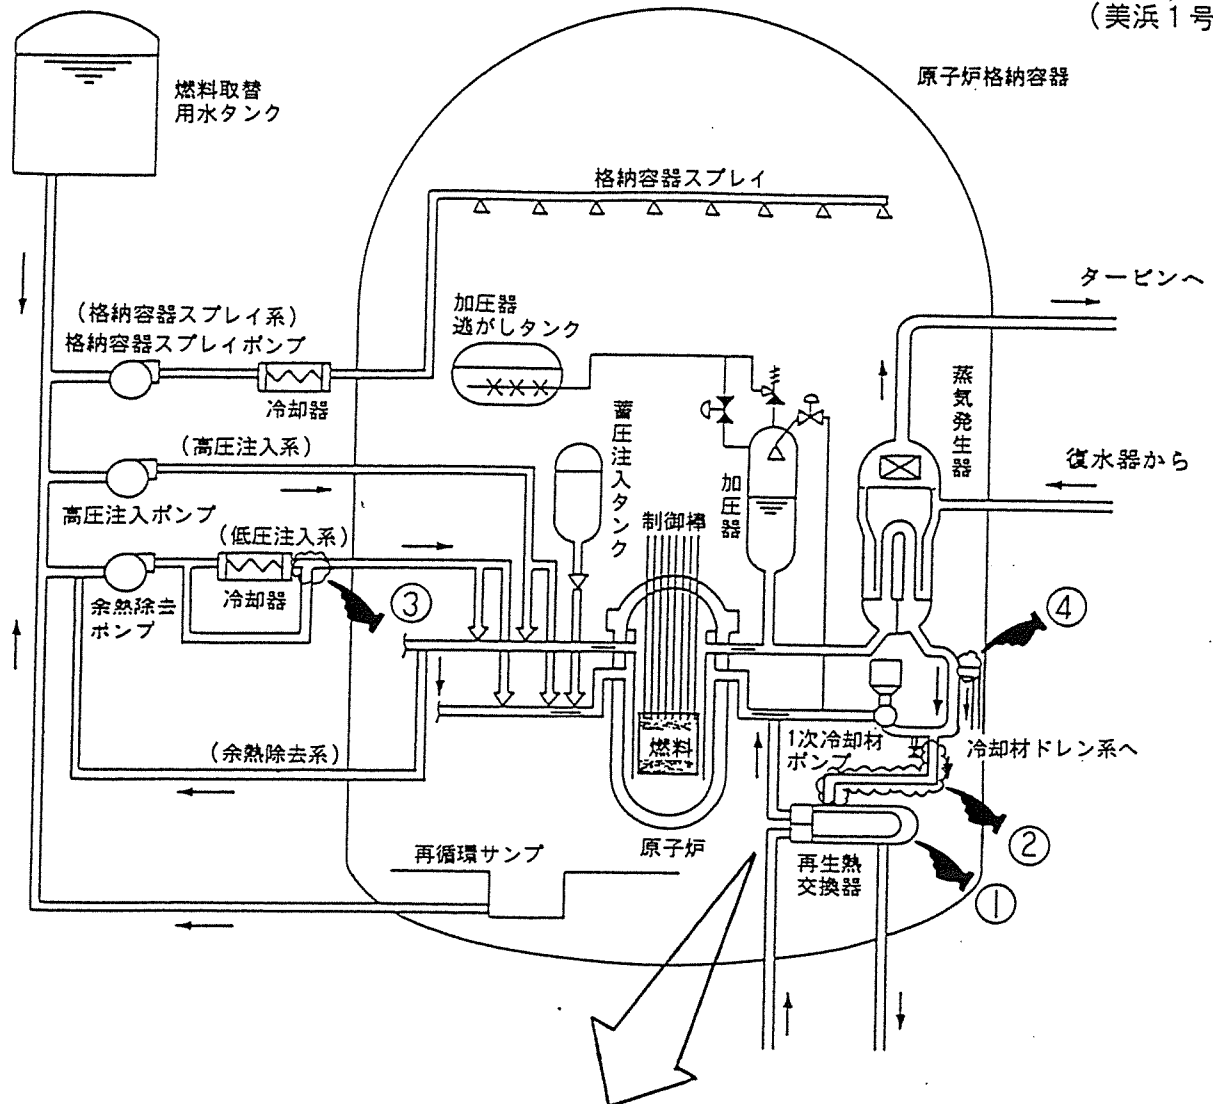
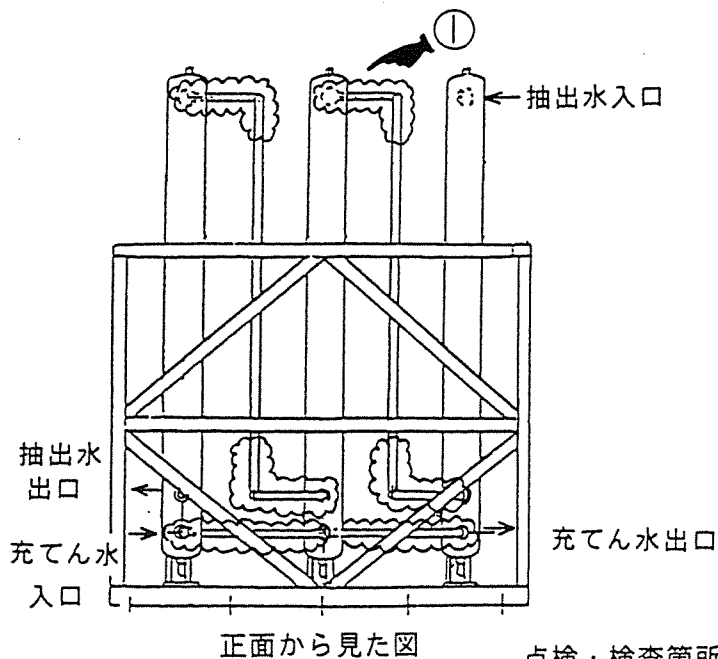
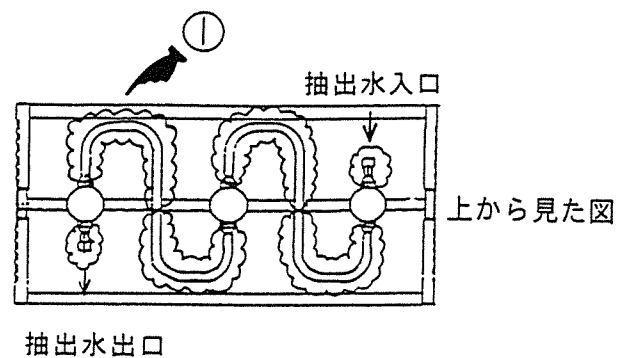
図-3 敦賀2号機 再生熱交換器連絡配管からの一次冷却材漏えいに関する再発防止対策

美浜発電所1号機の再生熱交換器は、内筒を有しない構造であるが、今回の定期検査期間を利用して、充てん系および抽出系の連絡管曲がり部および溶接部について非破壊検査（目視検査、超音波探傷検査等）を実施し、異常のないことを確認した。

- ①連絡管溶接部、連絡管エルボ母材部の超音波探傷検査範囲
- ②プラント運転中に第1種管と同等の温度、圧力の一次冷却水が流れる再生熱交換器と原子炉冷却材系統間の配管のつぎ合わせ溶接部についての超音波探傷検査範囲
- ③海外プラントで発生した熱疲労事象の反映として実施する類似箇所（溶接線と母材）の超音波探傷検査範囲
- ④過去の熱成層現象の反映として実施する類似箇所（溶接線）の超音波探傷検査範囲
