大飯発電所 2 号機の原子炉手動停止と復水器海水漏えいについて  
(原子炉手動停止および海水漏えいの原因調査結果)

# 関西電力（株）大飯発電所2号機の手動停止の原因と対策について

# 関西電力（株）大飯発電所 2 号機 の 出力 降下 の 原因 と 対策 について

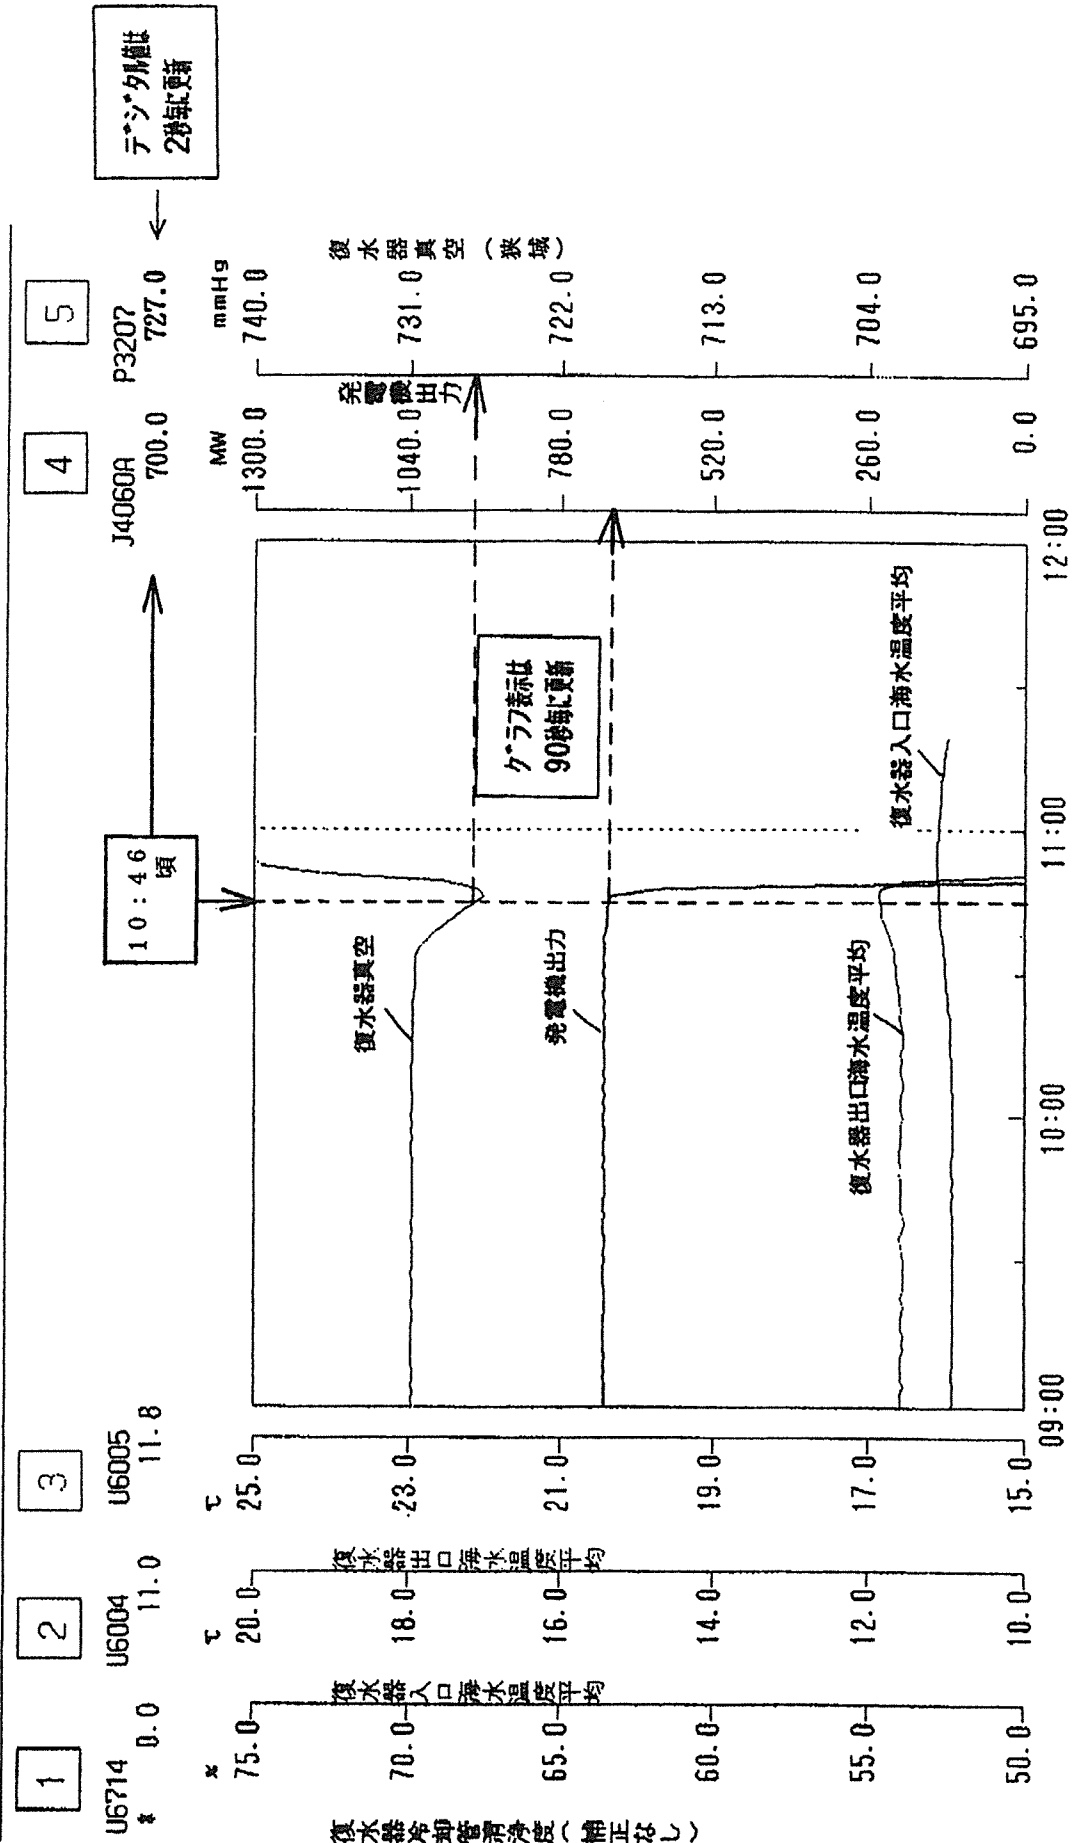
運転監視画面

指示した。その後ＣＲＴ画面を見た際、発電機出力(700MWe)のデジタル表示値を復水器真空度（実際は約727mmHg）と見誤り、当直課長も同様の誤認し、発電機負荷降下操作を指示した。

- ・運転員の誤認はその後も続き、10時49分、復水器の真空度が発電機出力値（580MWe→mmHg）まで低下したものと誤認し、当直課長も真空の維持が困難と誤って判断し、タービンの緊急手動停止操作を行った。

今回の運転では、発電機出力を60％（約706MWe）として復水器の点検作業を行っており、その状態で復水器の真空度がわずかに低下する事象が発生した。運転員は関連パラメータの確認を行ったが、点検作業による復水器への空気の漏れ込みの可能性も想定した。このことが背景となって、その後の運転監視において、運転員がＣＲＴ監視画面上で隣り合わせになっていた復水器真空度と発電機出力の表示値を見誤った後は、当直課長もこれを追認し、出力降下の過程においても、その誤認が修正されなかったため、タービンの緊急手動停止操作を行ったことが判明した。

今回の原因は、当直課長を含む運転員の監視画面指示値の誤認であり、それが修正されなかったことから、全運転直員に対して、運転監視、直内連携の重要性などの基本動作について再教育を行うこととした。

また、今回のヒューマンエラーを教訓として、直全体の行動について分析を行い、教育メニュー等の充実を図り、運転訓練センターでの訓練等に反映する。

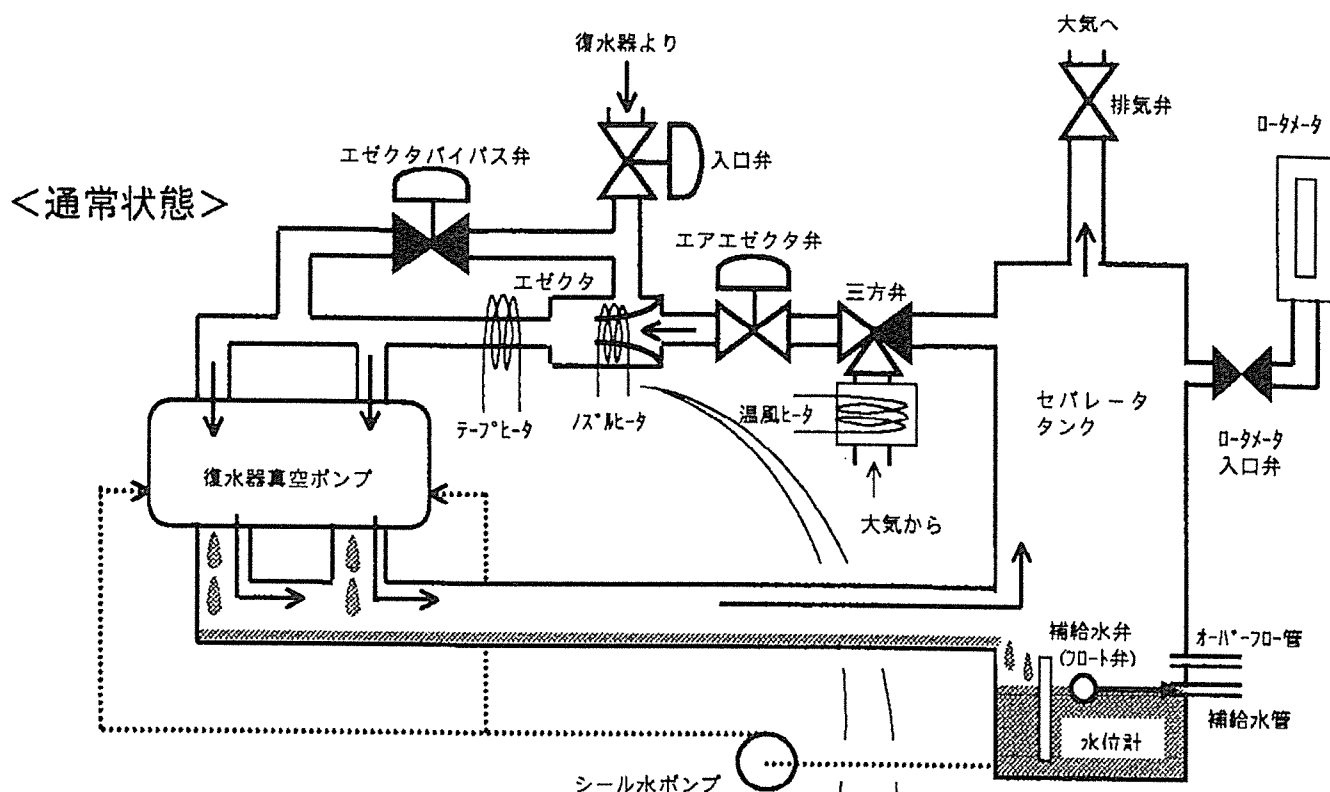
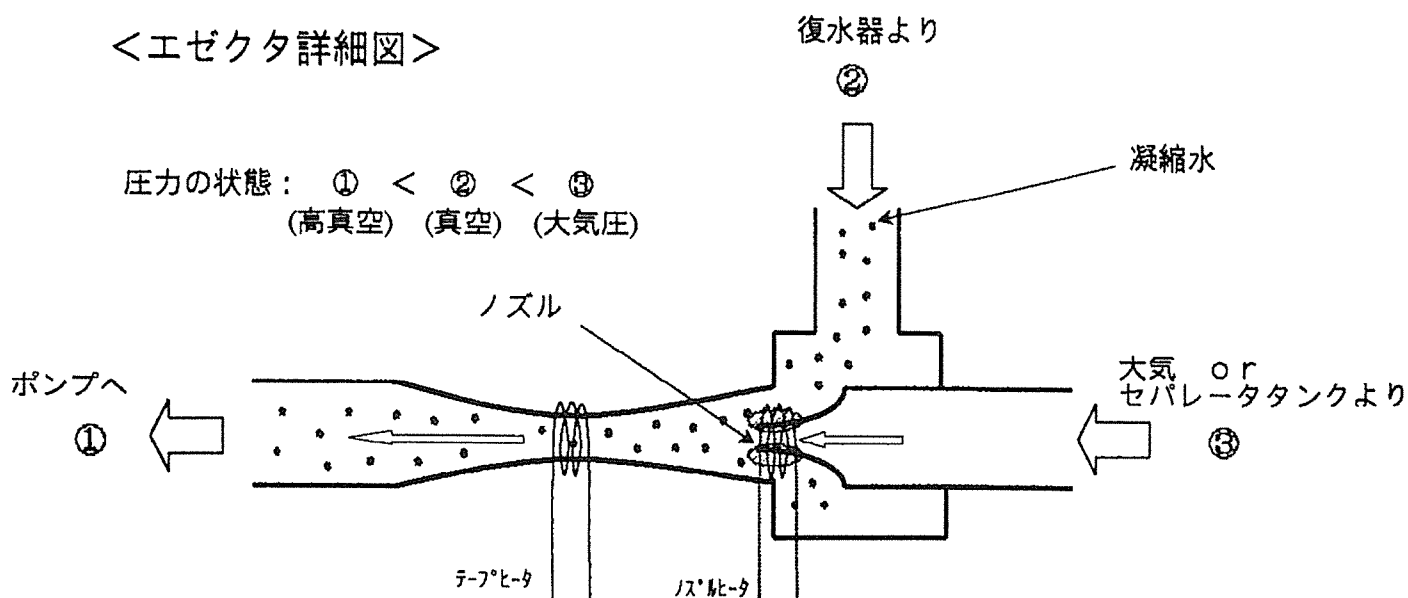
# 復水器真空ポンプの性能低下メカニズム

その結果、Ｂ－復水器真空ポンプのエゼクタノズルに設置されている凍結防止用ヒータのコイル断線が認められ、これにより真空度がわずかに低下したものと推定された。当該ヒータを新品と取替える等の対策を実施することとした。

エゼクタ部は流れる空気の減圧膨張により温度が低下しており、さらに冬場になると外気温が低下することから凍結しやすい状態になる。

このためヒータにより復水器からの凝縮水を含んだ空気を暖めて凍結を防止している。

Bー復水器真空ポンプのノズルヒータ不良によりノズル部が凍結し、流路穴が小さくなることにより性能が低下した。

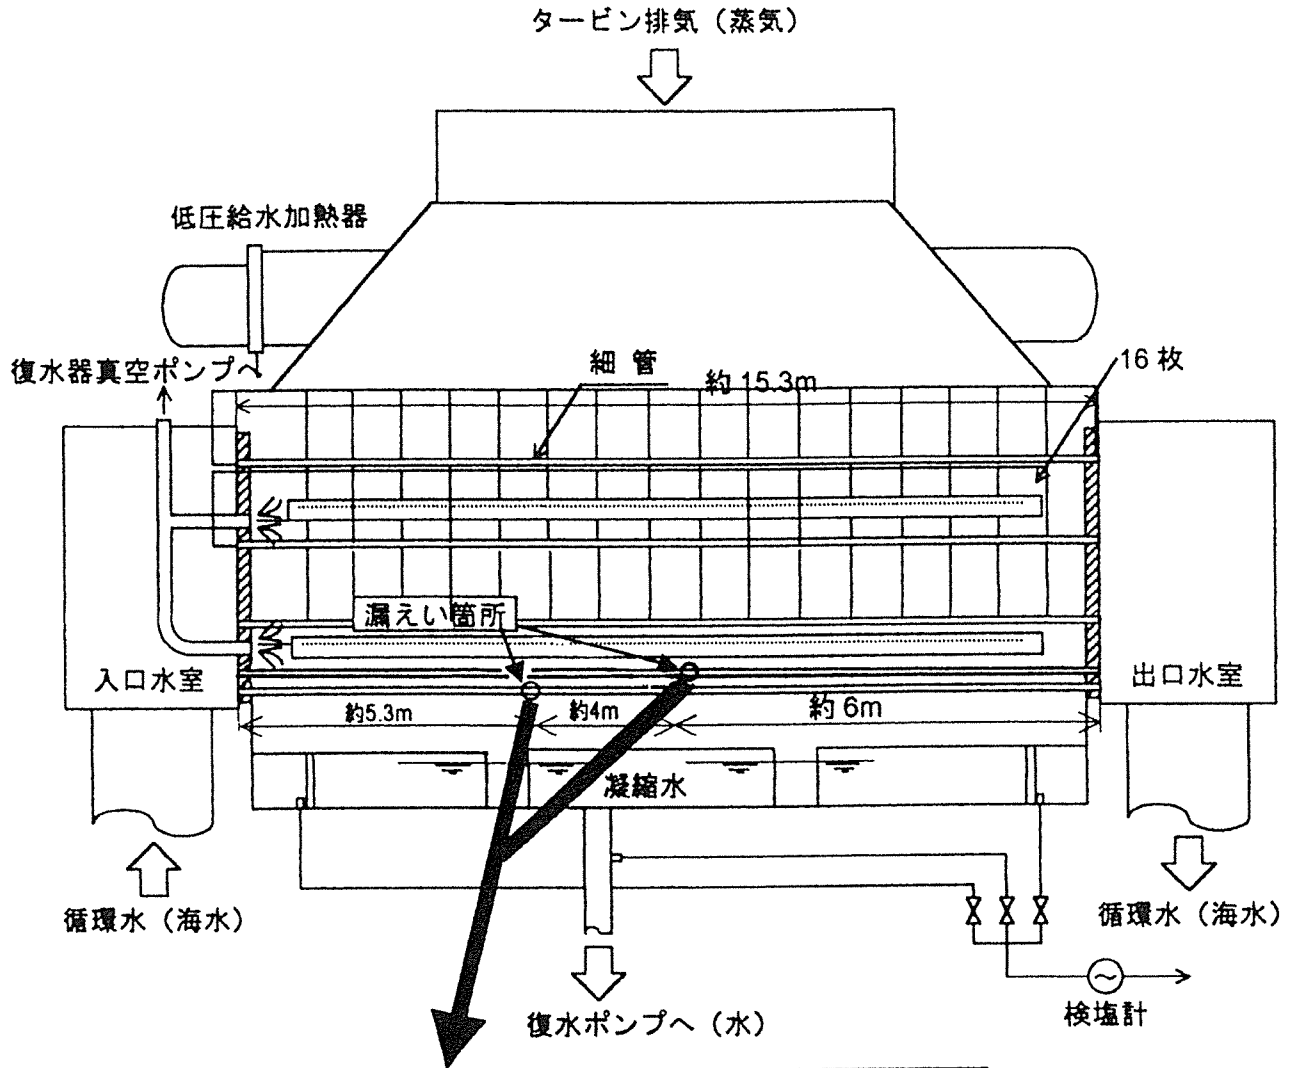
図 - 4

復水器内に海水が漏えいしていると考えられた復水器１Ｂおよび３Ｂ水室の伝熱管全数（既施栓管を除く）について、漏えい検査を実施したところ、１Ｂ水室の伝熱管２本に漏えいが確認された。漏えい管については、渦流探傷検査（ＥＣＴ）でも貫通を示す内面減肉指示が認められ、管内面をファイバースコープにより観察した結果、管内の表面部に減肉と思われる箇所がみられた。

当該管 2 本を除く 1 B、3 B 水室の伝熱管全数の E C T の結果、伝熱管 244 本（1B 水室：229 本、3B 水室：15 本）に施栓基準に達する減肉信号指示が認められた。

今回漏えいが認められた伝熱管（1 B 水室 2 本）は、前回定期検査時に取替えた保護被膜形成管であり、1 B 水室伝熱管の E C T 検査で施栓基準に達した伝熱管 231 本のうち、171 本が保護被膜形成管であった。これらの伝熱管の E C T 検査では、伝熱管全長の複数箇所では減肉指示が認められていることから、取り替え後これまでの運転において、伝熱管内面にある保護被膜が複数箇所ではなく離し、伝熱管内の海水の流れに乱れが生じて伝熱管を減肉（貫通）したものと推定される。

対策として、漏えい管 2 本と、E C T 検査で施栓基準に達した伝熱管 244 本について施栓するとともに、予防保全として前回定期検査で取り替えた保護皮膜形成管（今回の E C T 検査では施栓基準には達していない）191 本も施栓することとした。

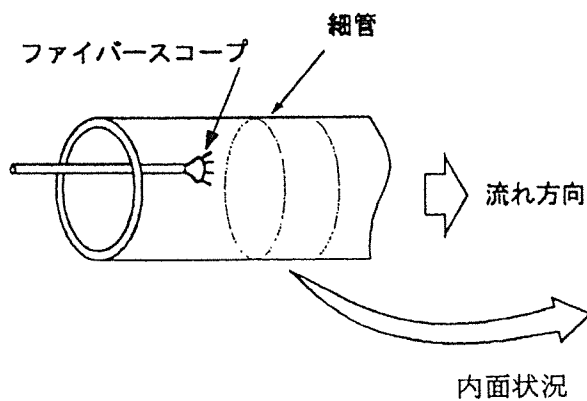
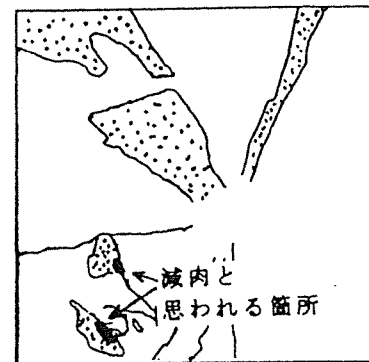
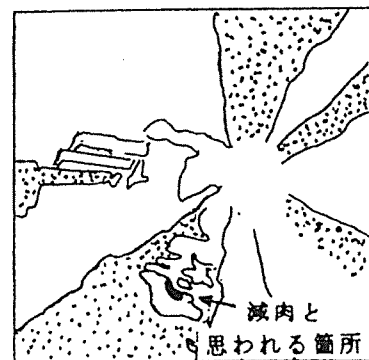
## 漏えい細管内面調査結果

皮膜がはがれて  
いる箇所

保護皮膜形成管で減肉が発生した原因については、次回定期検査（本年 3 月中旬予定）で保護皮膜形成管他（通常の伝熱管も含む）を抜き取り、詳細に調査することとした。

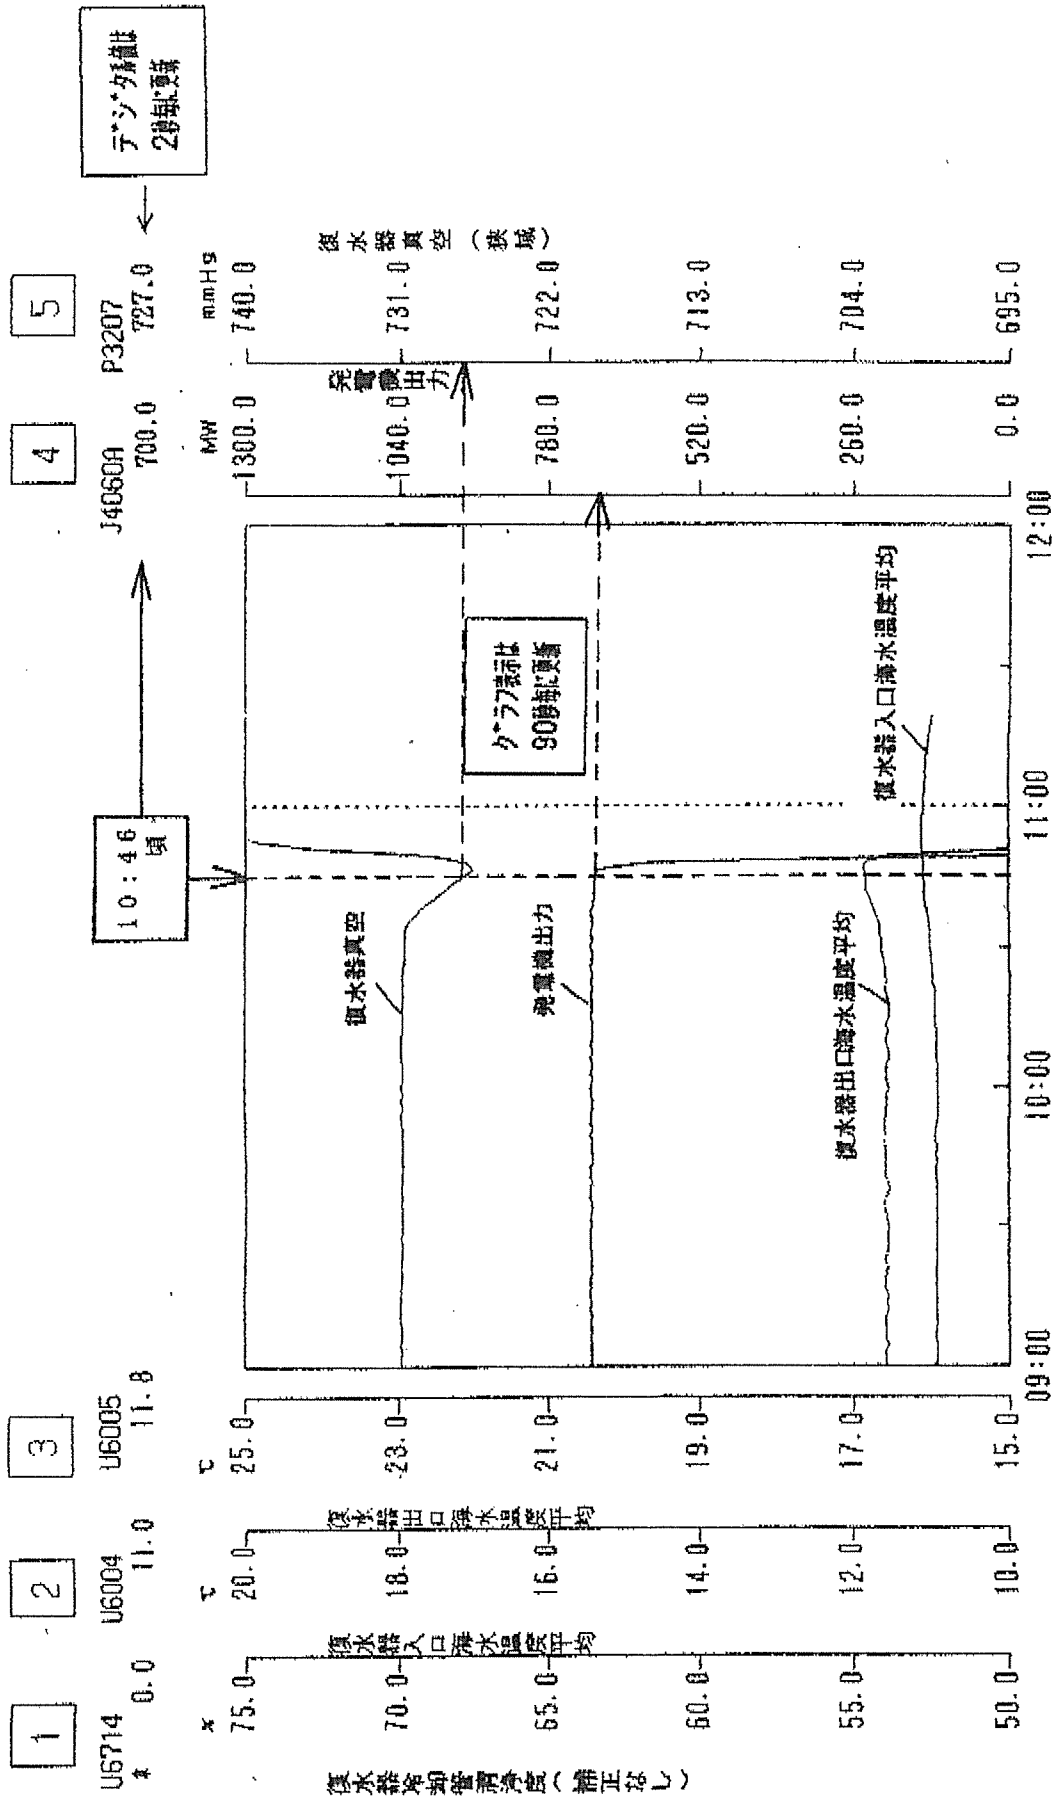
# 運動監視画面

この際、運転員が監視画面（CRT）において復水器の真空度と発電機出力の指示を見間違えたことから、真空度が約580mmHgまで低下したと誤って判断し、タービンを停止させたものと考えられる。

- ・ 海水漏れ込みに伴う復水器の点検を実施していたことから、運転員は復水器の状態について監視を強化していた。
- ・ 19日10時35分頃からわずかに真空度低下が認められたため、運転員は復水器細管の損傷を念頭に置き、監視体制を強化した。
- ・ 監視強化はCRT画面によって行われたが、CRT画面では、復水器真空度と発電機出力が並べて表示されており、10時46分時点において、復水器真空度は約727mmHg、発電機出力は約700MWであった。
- ・ この時点で運転員は、CRT画面における復水器真空度と発電機出力の値を見誤り、復水器真空度が700mmHgに低下したと認識し、当直課長もこれを追認し、出力降下を決定した。
- ・ その他の運転員においても、それぞれが担当する計器確認等に集中していたため、復水器真空度の誤認に気づかなかった。
- ・ その後も当直課長は復水器真空度がさらに低下したものと認識し、復水器細管に大きな損傷が発生した可能性があるかと判断して、タービン保護の観点から、タービンを手動で停止させた。

復水器真空度の誤認については、全運転員に対して、運転監視や運転員間の連携の重要性等運転の基本について再確認するとともに、今回のヒューマンエラーの教訓を運転員間の連携の観点から分析し、教育訓練に反映する。

また、設備面の対策として、CRT画面の配置の改善等を実施する。

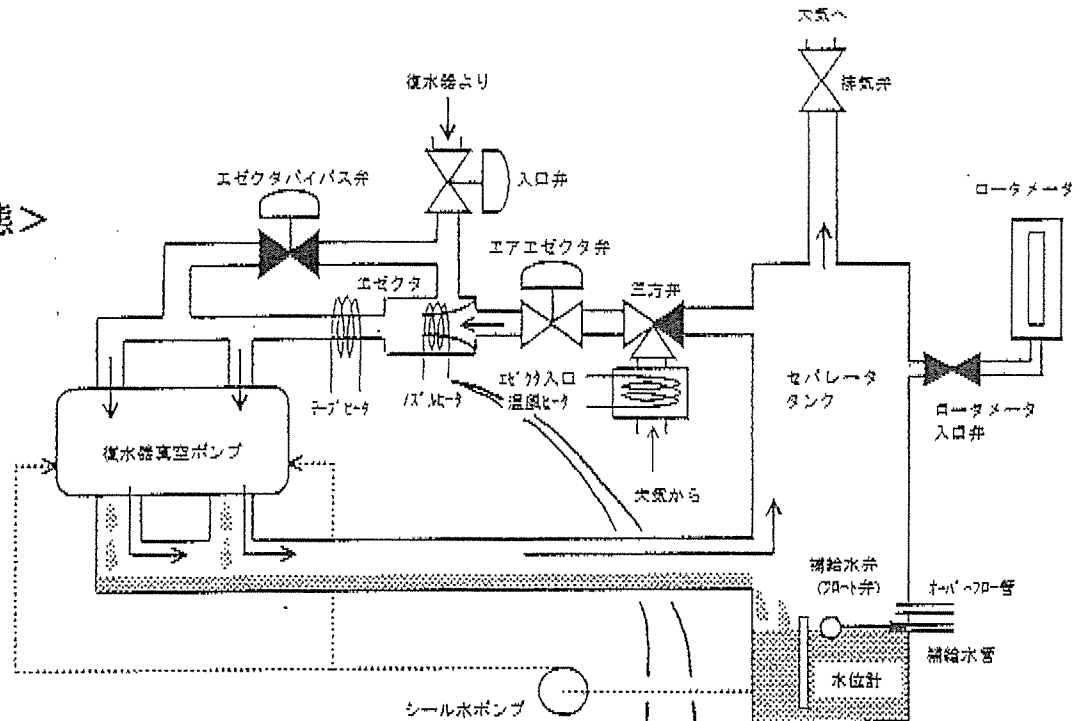
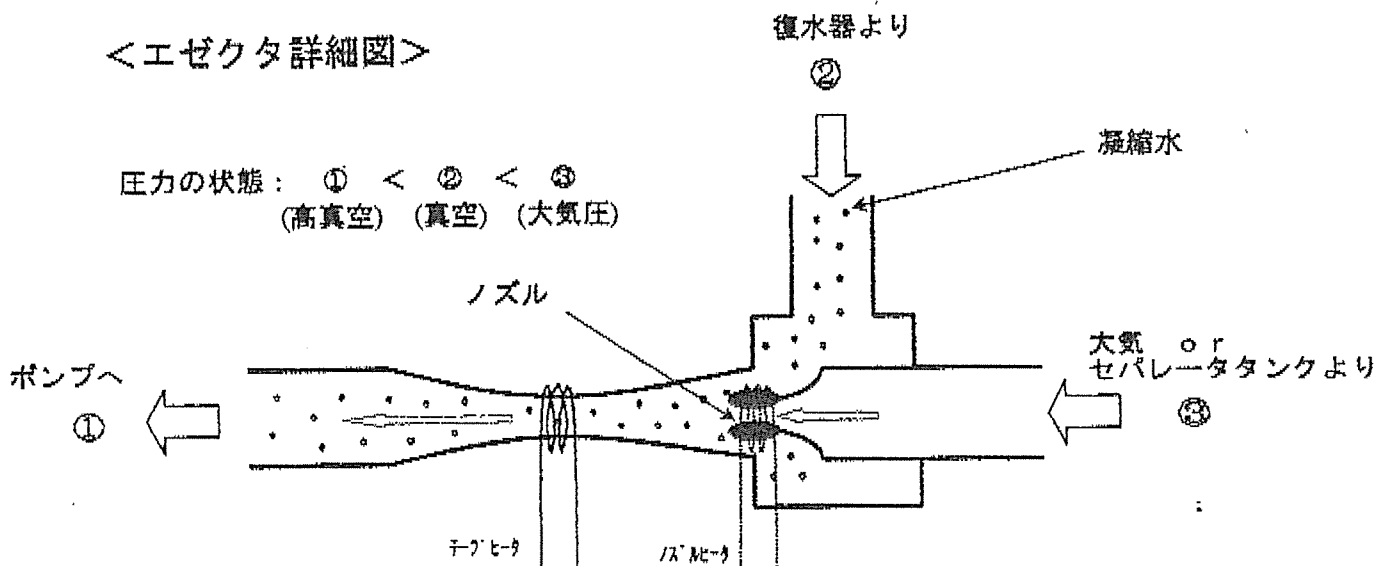
## 復水器真空ポンプの性能低下メカニズム

(1)調査の結果、復水器真空ポンプの空気抽出器ノズル部にある凍結防止用ヒータの断線等が認められたことから、復水器真空度低下の原因は、空気抽出器ノズル部の凍結等により真空ポンプの性能が低下したことによるものと推定される。

Bー復水器真空ポンプのノズルヒータ不良によりノズル部が凍結し、流路穴が小さくなることにより性能が低下した。

復水器真空度低下については、断線したノズルヒーターの交換、断線時に警報が発信するよう設備改善等を実施する。

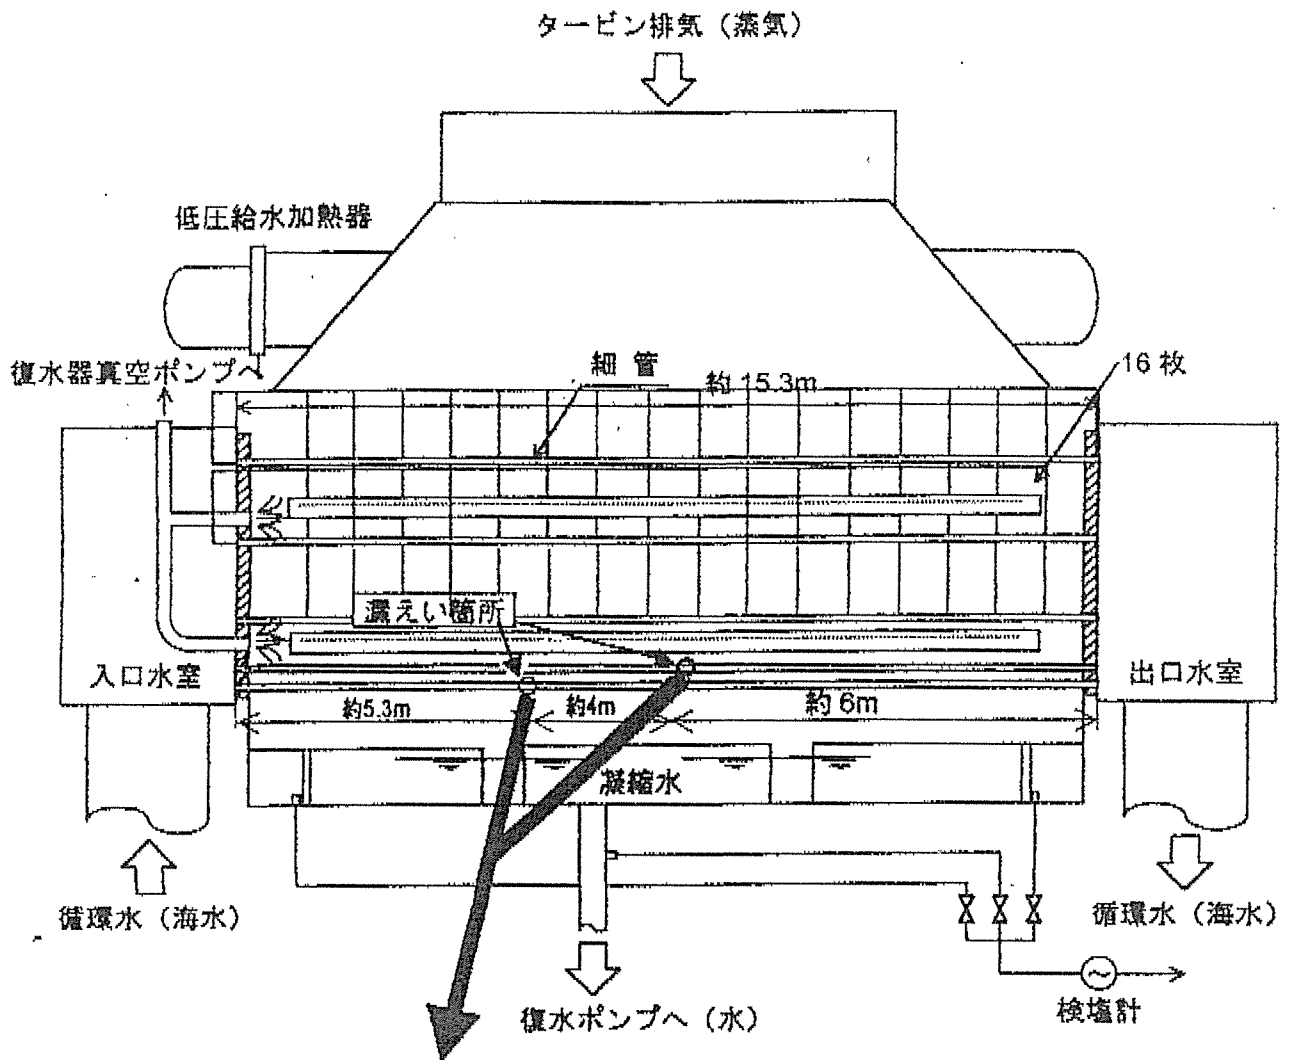
# 復水器細管漏えい位置図

点検の結果、海水の漏れ込みがあると考えられた 1 B 及び 3 B 復水器細管全数について、発泡剤等による漏えい検査を実施したところ、1 B 復水器の 2 本の細管に漏えいが認められた。当該漏えい管 2 本について、渦流探傷検査（E C T）及びファイバースコープによる観察を実施した結果、細管内表面部に減肉と考えられる箇所が認められた。

さらに、1 B 及び 3 B 復水器細管全数について E C T を実施したところ、細管 2 4 4 本に施栓基準に達する減肉信号が認められた。そのうち貫通に至った細管 2 本を含む 1 7 1 本については、前回定期検査時に取り替えた保護皮膜形成管であった。

このため、今回 E C T により貫通が認められた細管（2 本）及び減肉が認められた細管（2 4 4 本）を施栓するとともに、前回定期検査時に取り替えた保護皮膜形成管に多数の減肉が認められたことから、予防保全として前回定期検査で取り替えた残りの保護皮膜形成管全数（1 9 1 本）についても施栓することとし、再使用しないこととした。また、減肉が認められた保護皮膜形成管については、次回定期検査（平成 1 2 年 3 月 1 0 日から実施）時に抜管し、詳細に調査することとした。
