高浜発電所3号機の定期検査状況について  
(蒸気発生器伝熱管全数の渦流探傷検査結果)

高浜発電所3号機(加圧水型軽水炉;定格出力87.0万kW)は、平成12年2月16日から第12回定期検査を実施しているが、蒸気発生器伝熱管の健全性確認のため伝熱管全数(10,118本)について、渦流探傷検査(ECT)を行った結果、A-蒸気発生器で1本およびB-蒸気発生器で3本の計4本の伝熱管について、高温側管板内拡管部上部に、有意な欠陥信号が認められた。

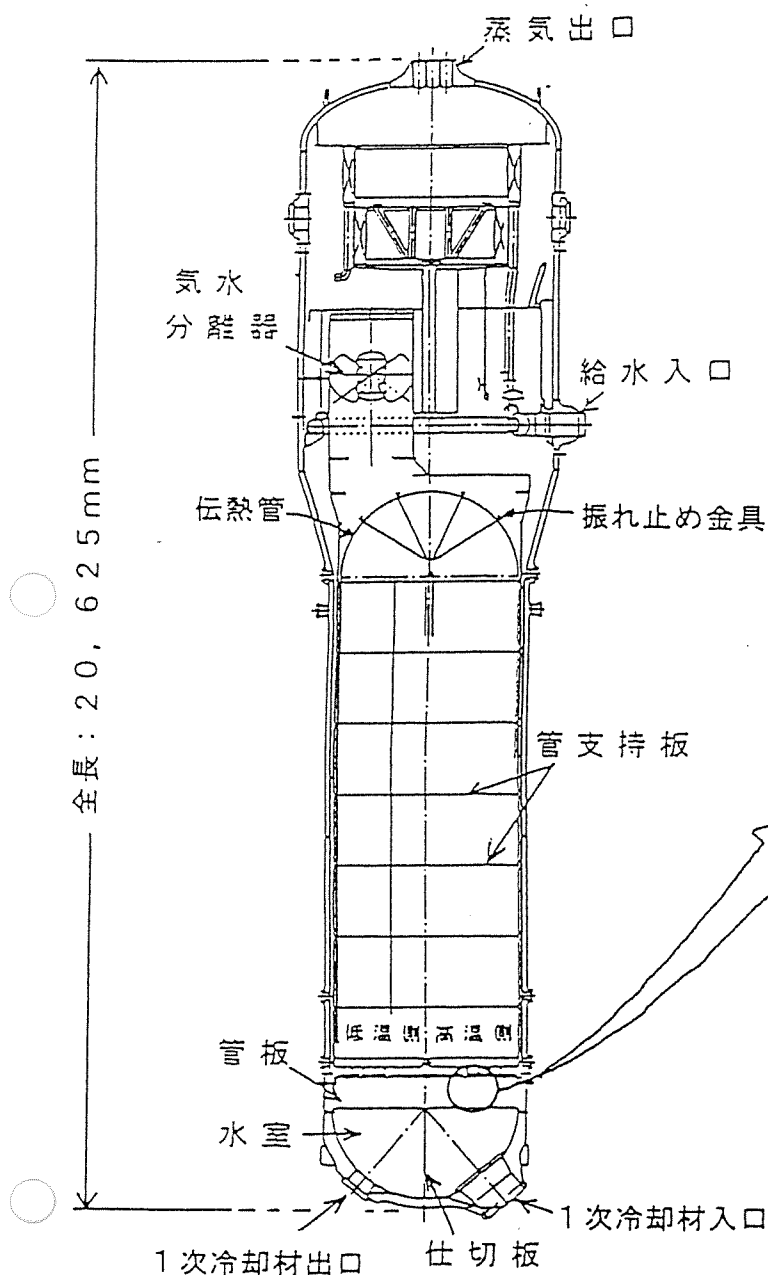
# 高浜3号機 蒸気発生器伝熱管のECT概要図

なお、昨年の高浜4号機第11回定期検査で同じ部位で欠陥信号が認められており、抜管調査の結果、原因は、製作時に伝熱管を管板部で拡管する際、伝熱管内面で局所的に大きい引張り残留応力が発生し、これと運転時の内圧とが相まって、伝熱管内面で応力腐食割れが発生したものとされており、今回の事象も同様と推定している。

このため、信号が認められたB-蒸気発生器伝熱管1本について抜管調査を実施するとともに、これも含めた伝熱管4本は、管板部で閉止栓(機械式栓)を施工し、使用しないこととする。
