# 原子力発電所の運転および建設状況

原子力安全対策課 平成11年4月5日現在

平成10年度安全協定に基づく軽微な異常事象報告  
(平成11年3月分)

大飯発電所1号機 原子炉補助建屋内における作業員の負傷について

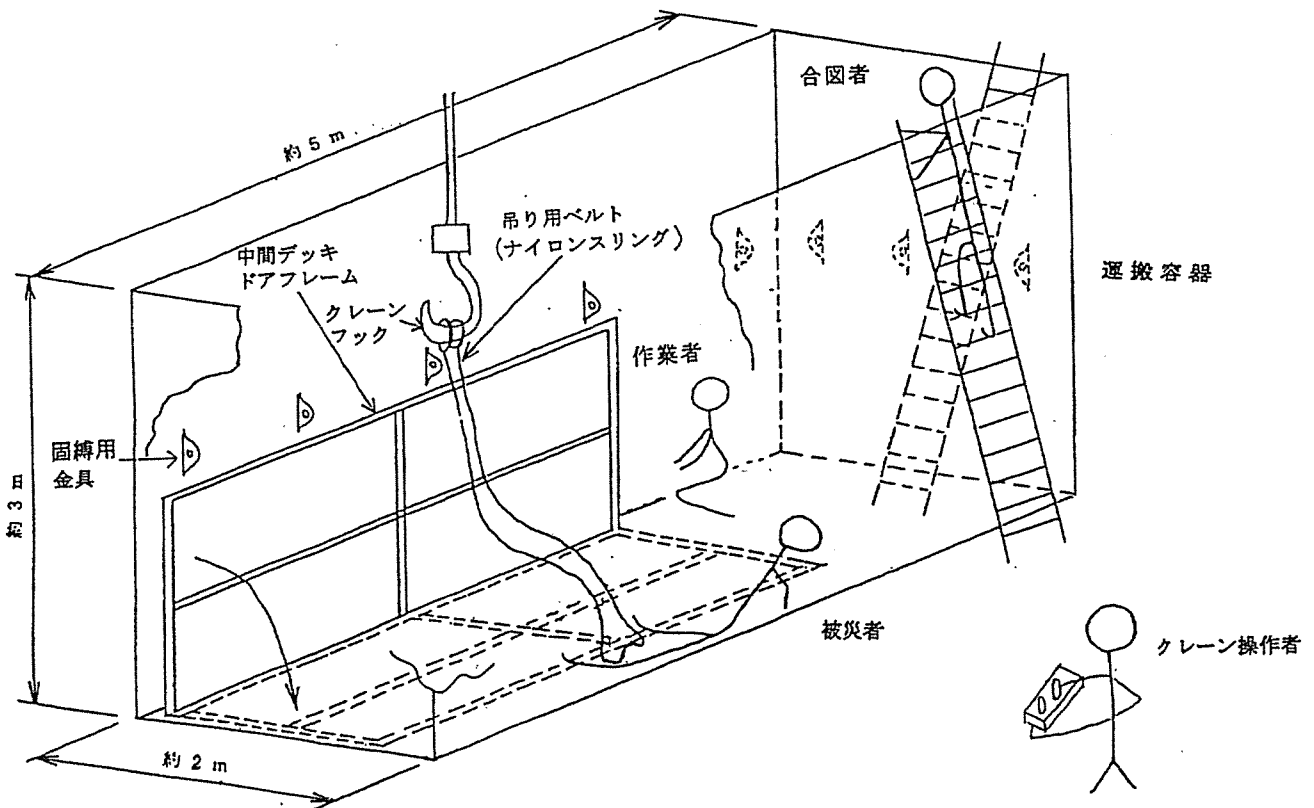
## 発生状況図

大飯1号機は、2月19日より定期検査中であるが、アイスコンデンサ氷取替工事に伴い、原子炉補助建屋内（管理区域内）でアイスコンデンサ中間デッキのドアフレーム（金属製、約180kg）を一時的に保管するため、クレーンを利用して運搬容器へ収納する作業を行っていた。1体目のドアフレームを運搬容器内壁に立て掛けた後、内壁への固縛（仮止め）を行わない状態でクレーンフックの吊り用ベルトを外そうとクレーンを下げたところ、ドアフレームが倒れ、作業員が両足首を挟まれ負傷した。（右足首骨折等で約2ヶ月間の休業災害）

今回の作業では、クレーン操作者は運搬容器内の状況が確認できないため、合図者を介してクレーン作業を行っていたが、運搬容器内にいた被災者自らが、ドアフレームの固縛を行わない状態でクレーンを下げるよう合図者に合図したことが原因と推定された。

ドアフレームを運搬容器内で固縛することについては、作業要領書に記載してあったが、これが今回遵守されなかったことから、作業要領書の読み合わせ教育や確実な作業実施について所内全体として再徹底することとした。また、今回の作業については、作業責任者等が運搬容器内の作業状況を確実に把握し確認した上で作業指示を行うよう徹底するとともに、ドアフレームについては、横置きで運搬容器に搬入することとした。
