平成12年4月3日  
原子力安全対策課  
(1 2 - 1)  
<14時記者発表>

## 新型転換炉ふげん発電所の制御棒位置指示不良に伴う 原子炉手動停止について

核燃料サイクル開発機構 新型転換炉ふげん発電所の原子炉手動停止について

平成12年4月3日  
原子炉規制課

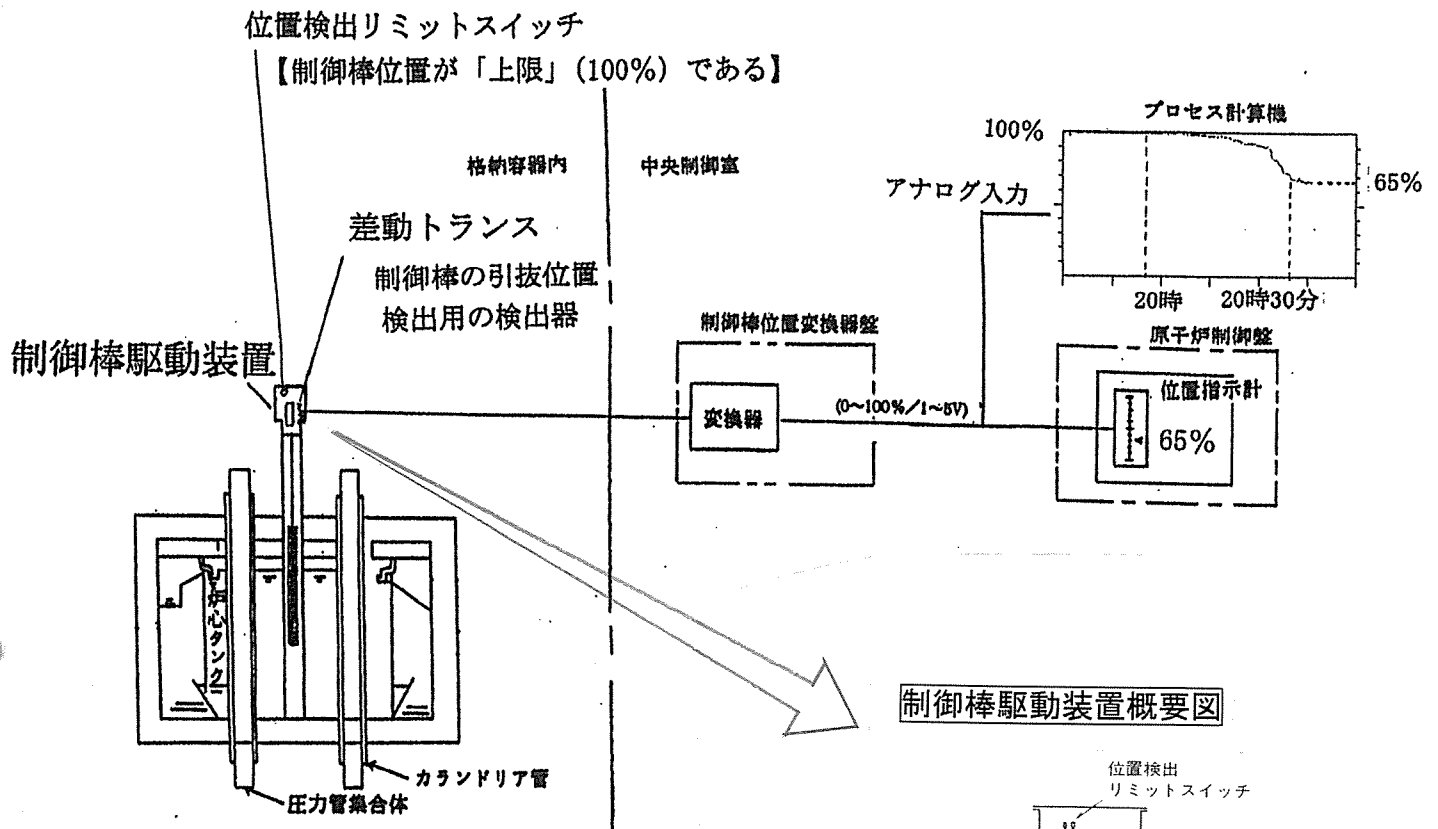
# 制御棒位置指示信号系統概略図

このため、制御棒引き抜き操作を一時中断し、当該制御棒の指示計等関連パラメータを確認したところ、位置指示計および監視画面の指示値は約65%の位置を示していたが、位置検出リミットスイッチの上限ランプは点灯していることから、実際の制御棒位置は100%引き抜き位置であることが確認された。

4月3日、当該制御棒の位置指示を表示する制御系（位置変換器等）について調査を実施したが、不良個所が認められなかったことから、今回の位置指示不良の原因は、制御棒駆動装置内にある位置検出用差動トランスの不具合が推定されることから、今後原子炉を停止して詳細な原因調査を実施することとし、本日、14時から原子炉停止操作を開始した。
