## 敦賀発電所1号機のシュラウドサポート部損傷の調査状況について

## 日本原子力発電（株）敦賀発電所1号機の定期検査中に発見されたトラブルの調査状況について

シュラウドサポートのひび割れについて  
(調査状況)

日本原子力発電株式会社

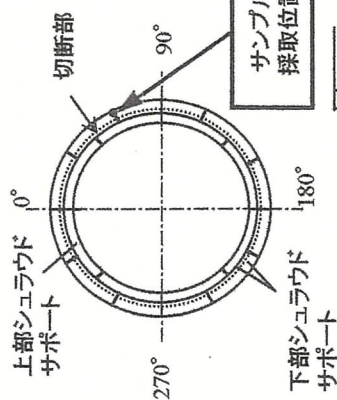
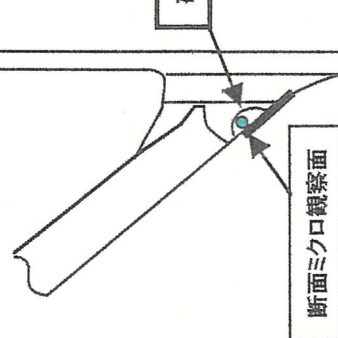
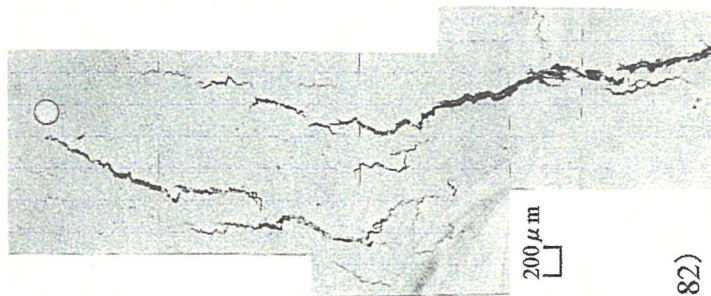
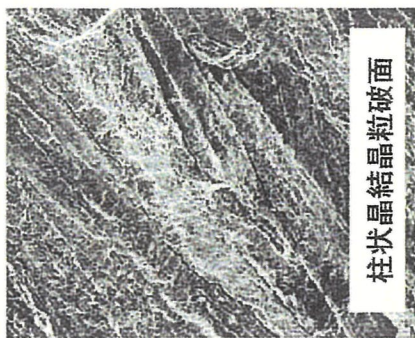
# ① 下部シュラウドサポートと原子炉圧力容器との溶接部

- ・内側溶接部で228ヶ所
- ・最大長さ 約60mm、最大深さ 約44mm
- ・すべて溶接金属部に発生
- ・ひび割れは概ね縦方向に発生
- ・ひび割れはインコネル溶接金属内に留まっていた

・応力……溶接により発生する高い引張りの残留応力は、外側の方が内側に比べて高いが、耐圧試験後は外側の応力が低下し内側の方が高くなる。

内側 約330MPa  
外側 160～270MPa

・材料……一般的にインコネル182は優れた耐腐食性を有しているものの海外において、応力腐食割れの報告事例がある。

・環境……水素注入開始まで比較的溶存酸素濃度が高い環境。

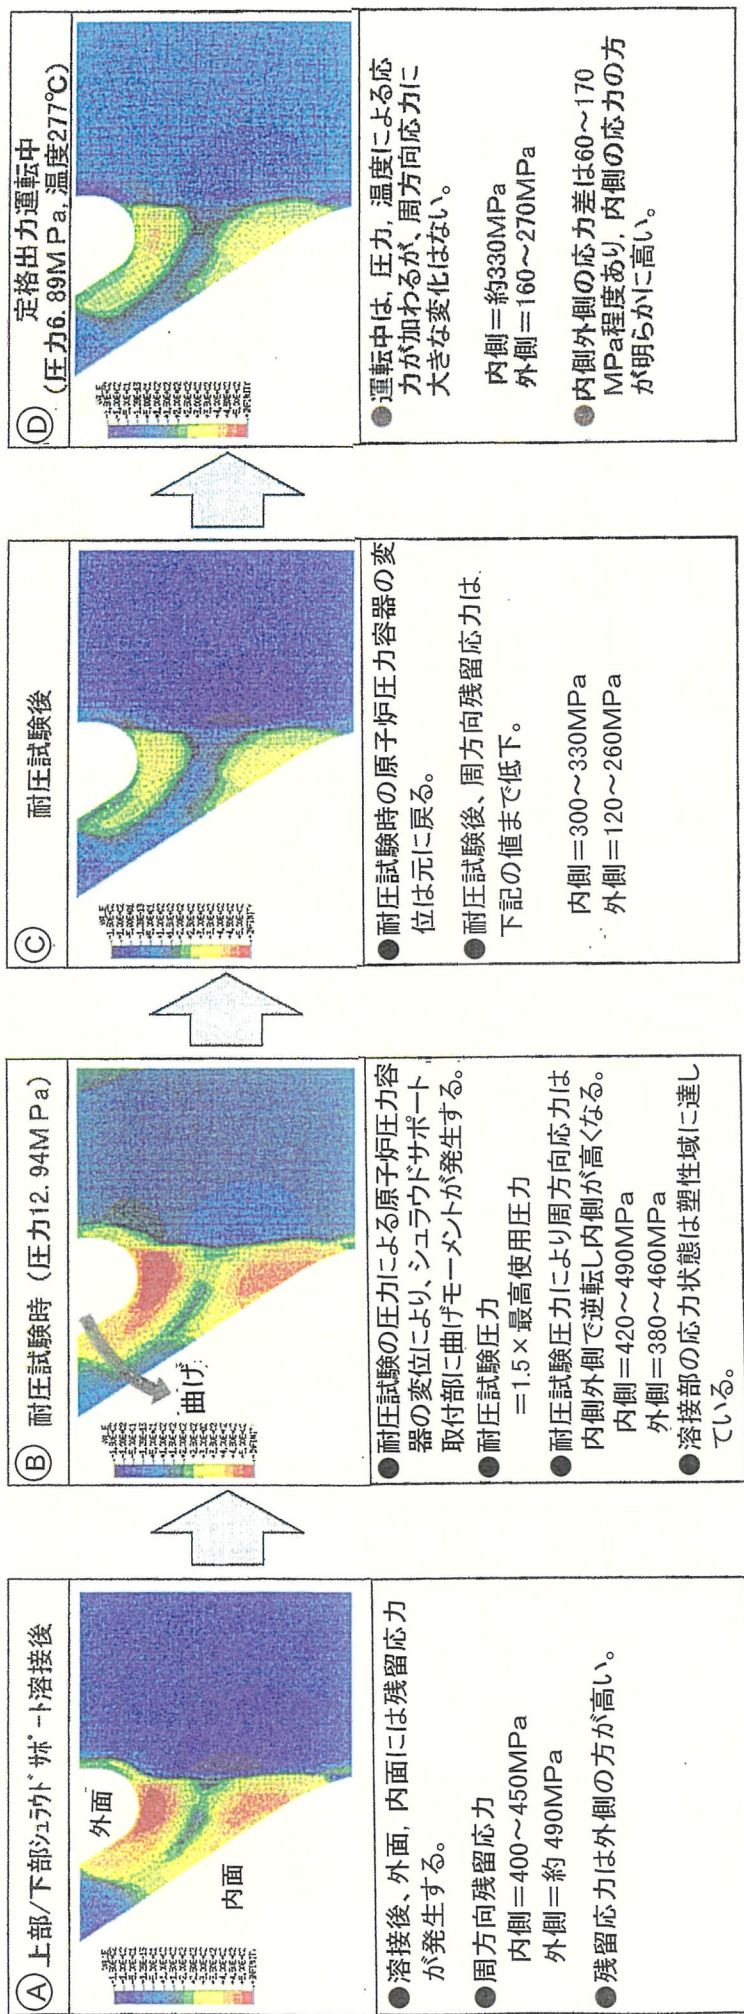
# 下部シュラウドサポートの原子炉炉圧力容器取付溶接部における発生応力の挙動

A 点：溶接終了後  
B 点：耐圧試験中  
C 点：耐圧試験後  
D 点：定格出力運転

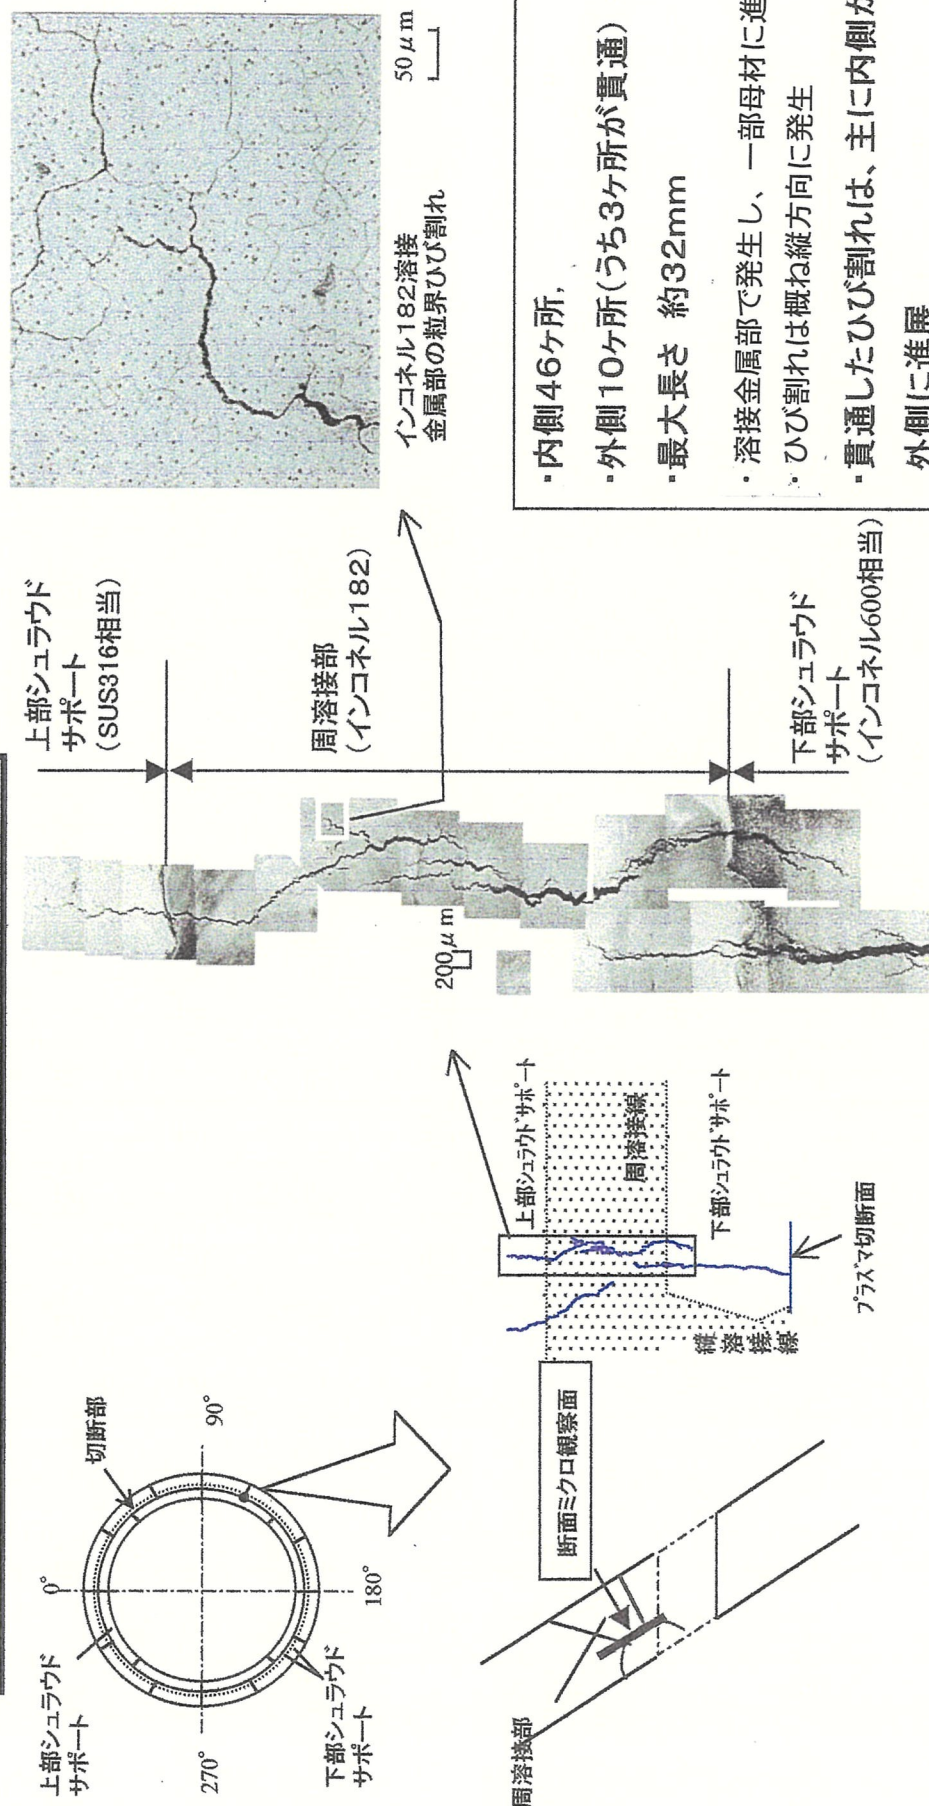
## ② 上部・下部シュラウドサポート周溶接部

- ・内側46ヶ所,
- ・外側10ヶ所(うち3ヶ所が貫通)
- ・最大長さ 約32mm
- ・溶接金属部で発生し、一部母材に進展
- ・ひび割れは概ね縦方向に発生
- ・貫通したひび割れは、主に内側から外側に進展

・ 応力……溶接により、高い引張りの残留応力が発生。

内側 約410MPa  
外側 300~350MPa

・ 材料……一般的にインコネル182は優れた耐腐食性を有しているものの海外において、応力腐食割れの報告事例がある。

・ 環境……水素注入開始まで比較的溶存酸素濃度が高い環境。

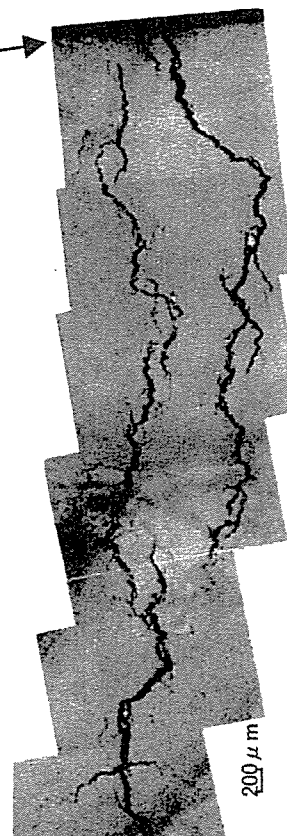
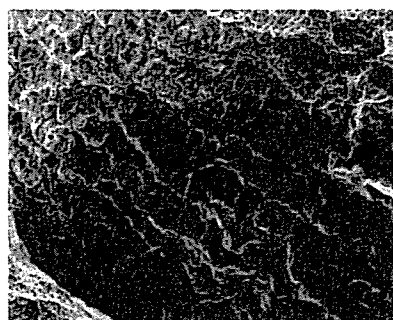
### ③ 下部シュラウドサポート縦溶接部

- ・内側で11ヶ所
- ・最大長さ 約50mm
- ・溶接金属部で発生し、一部母材に進展
- ・ひび割れは概ね縦方向に発生
- ・最終溶接のため、冷間プレス曲げを実施していない

・応力……………溶接により、高い引張りの残留応力が発生

・材料……………一般的にインコネル182は優れた耐腐食性を有しているものの海外において、応力腐食割れの報告事例がある。

・環境……………水素注入開始まで比較的溶存酸素濃度が高い環境。

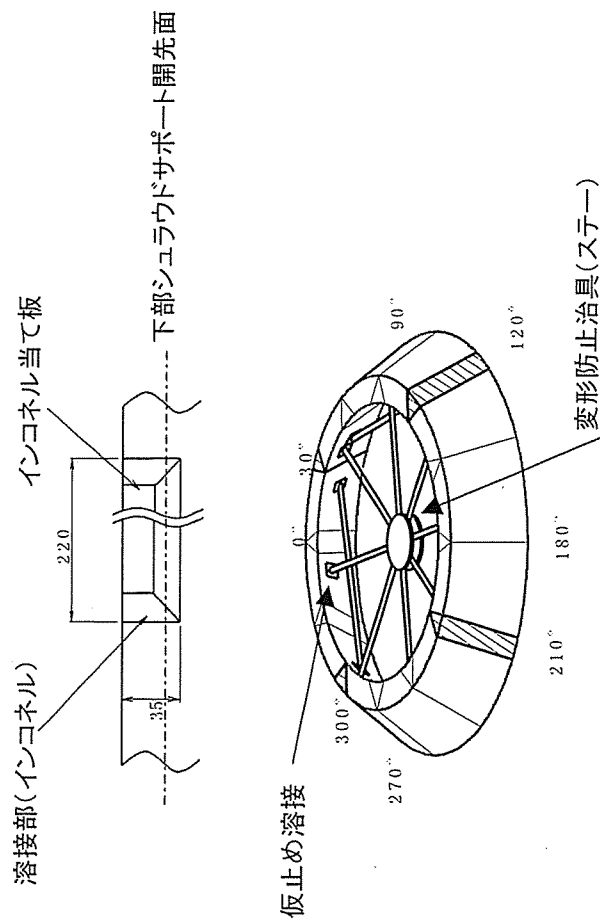
#### ④ 母材部に施工された溶接部や溶接部跡等

- 試験片採取に伴うインコネルの当て板溶接部よりひび割れ発生
- 変形防止治具仮止め溶接跡よりひび割れ発生
- 上部・下部シュラウドサポート周溶接部より発生したひび割れが母材部に進展

- ・内側 8 箇所 (内 1 ヶ所が貫通)
- ・溶接金属部で発生し、一部母材に進展
- ・ひび割れは概ね縦方向に発生

- ・応力……………試験片採取跡を当て板で溶接補修した箇所や変形防止治具を仮付け溶接した箇所には、溶接に伴い高い引張りの残留応力が発生。
- ・材料……………一般的にインコネル 182 は優れた耐腐食性を有しているものの海外において応力腐食割れの報告事例がある。
- ・環境……………水素注入開始まで比較的溶存酸素濃度の高い環境

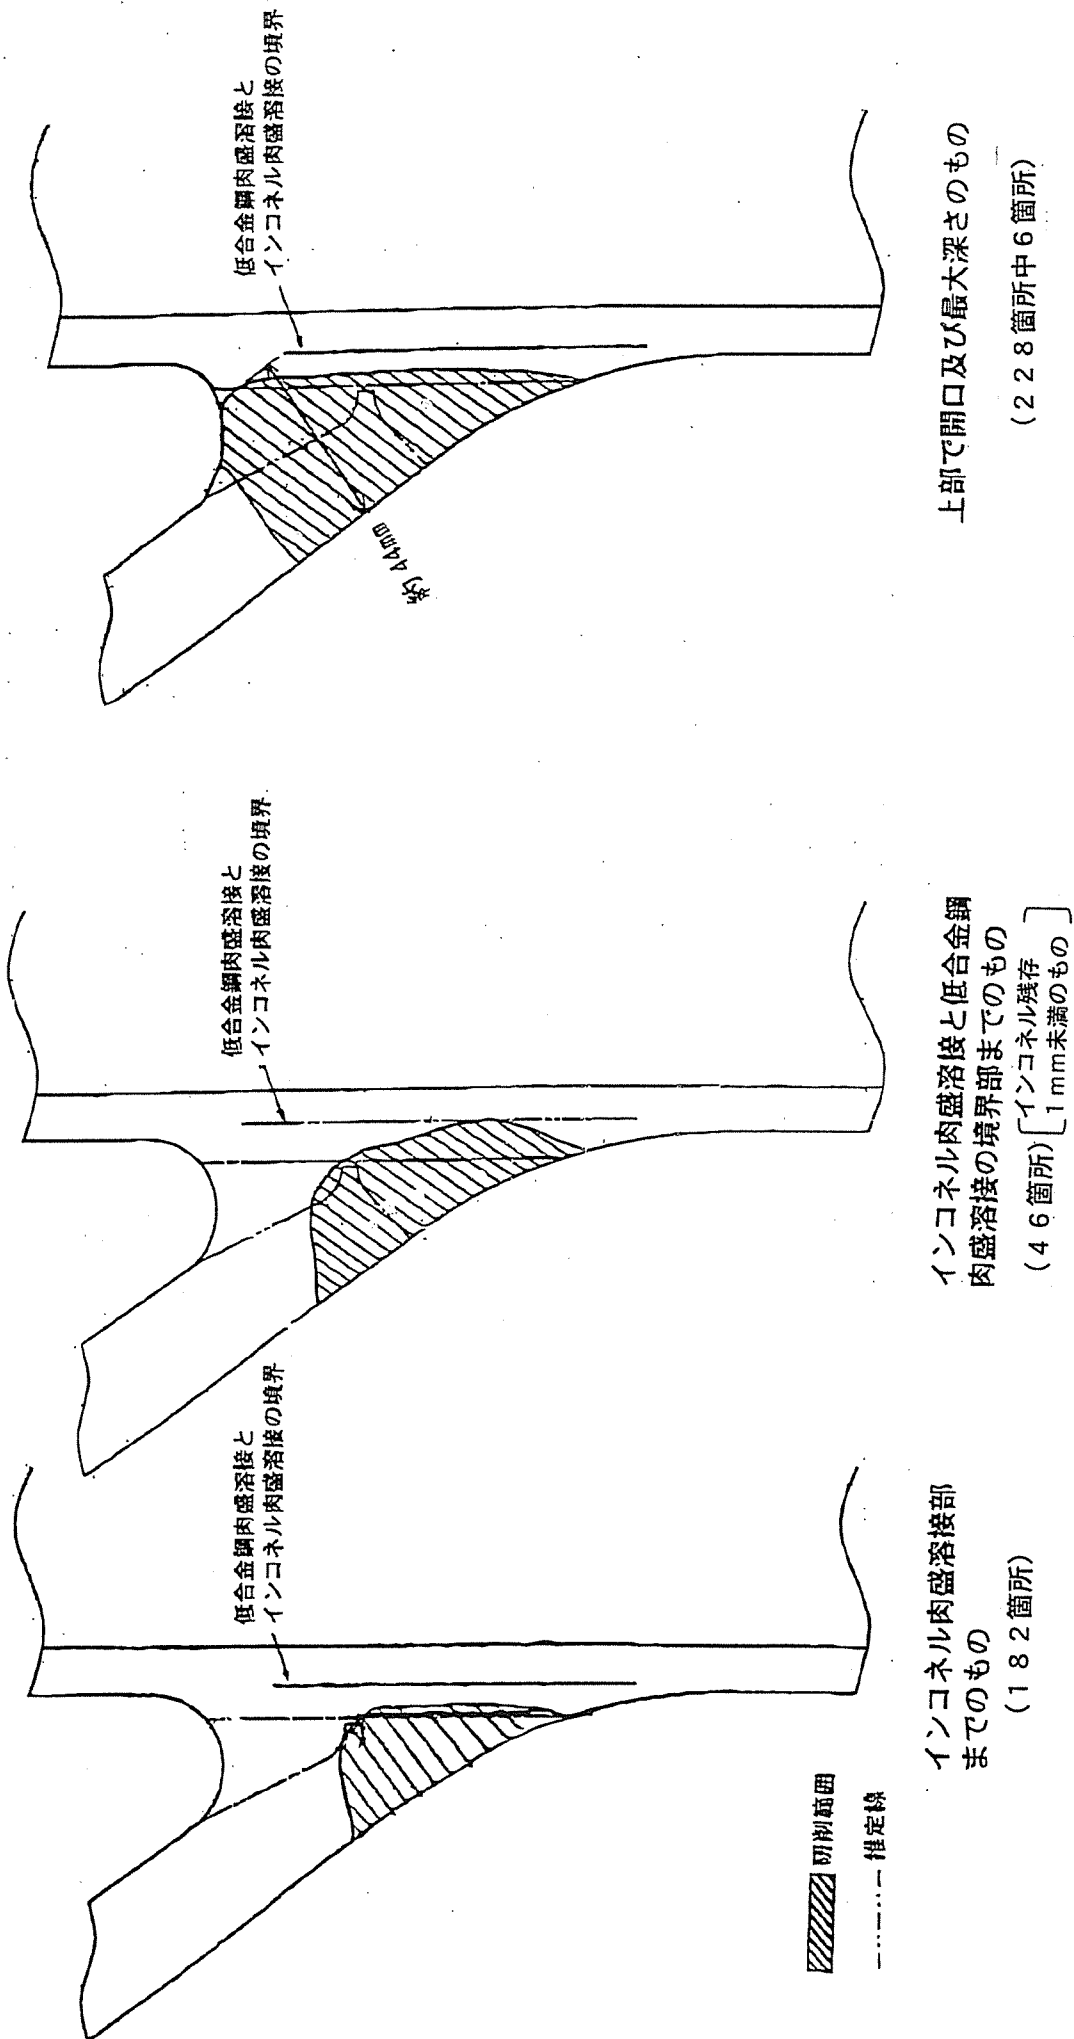
下部シェラウドサポートの原子炉圧力容器取付溶接部 ひび割れ研削深さ確認結果 (断面)

- ・各ひび割れ部の金属サンプル片等を採取し、破面観察、金属組織観察、材料分析等の調査を実施した結果、各部（①～④）のひび割れは、それぞれの溶接部（インコネル材、一部ステンレス材）で発生しており、破面は溶接金属組織の結晶（柱状晶組織）粒界に沿った特徴が認められた。
- ・下部シュラウドサポート部と原子炉圧力容器との取付溶接部（内側）のひび割れ（①）全て（228箇所）について、段階的に研削し深さ測定を行った結果、ひび割れは、インコネル溶接部で原子炉圧力容器側と外側溶接部（上方）側にそれぞれ進展していた。

原子炉圧力容器側への進展は、インコネル肉盛溶接部と低合金鋼肉盛溶接部の境界部までで消滅しており、原子炉圧力容器（低合金鋼部）には達していなかった。

上方向への進展は、大半が内側溶接部を越え、外側溶接部内に達していた。外側溶接部表面は、研削前の検査では欠陥指示が認められなかったが、研削の過程で外側溶接部表面まで開口したものが6箇所あった。

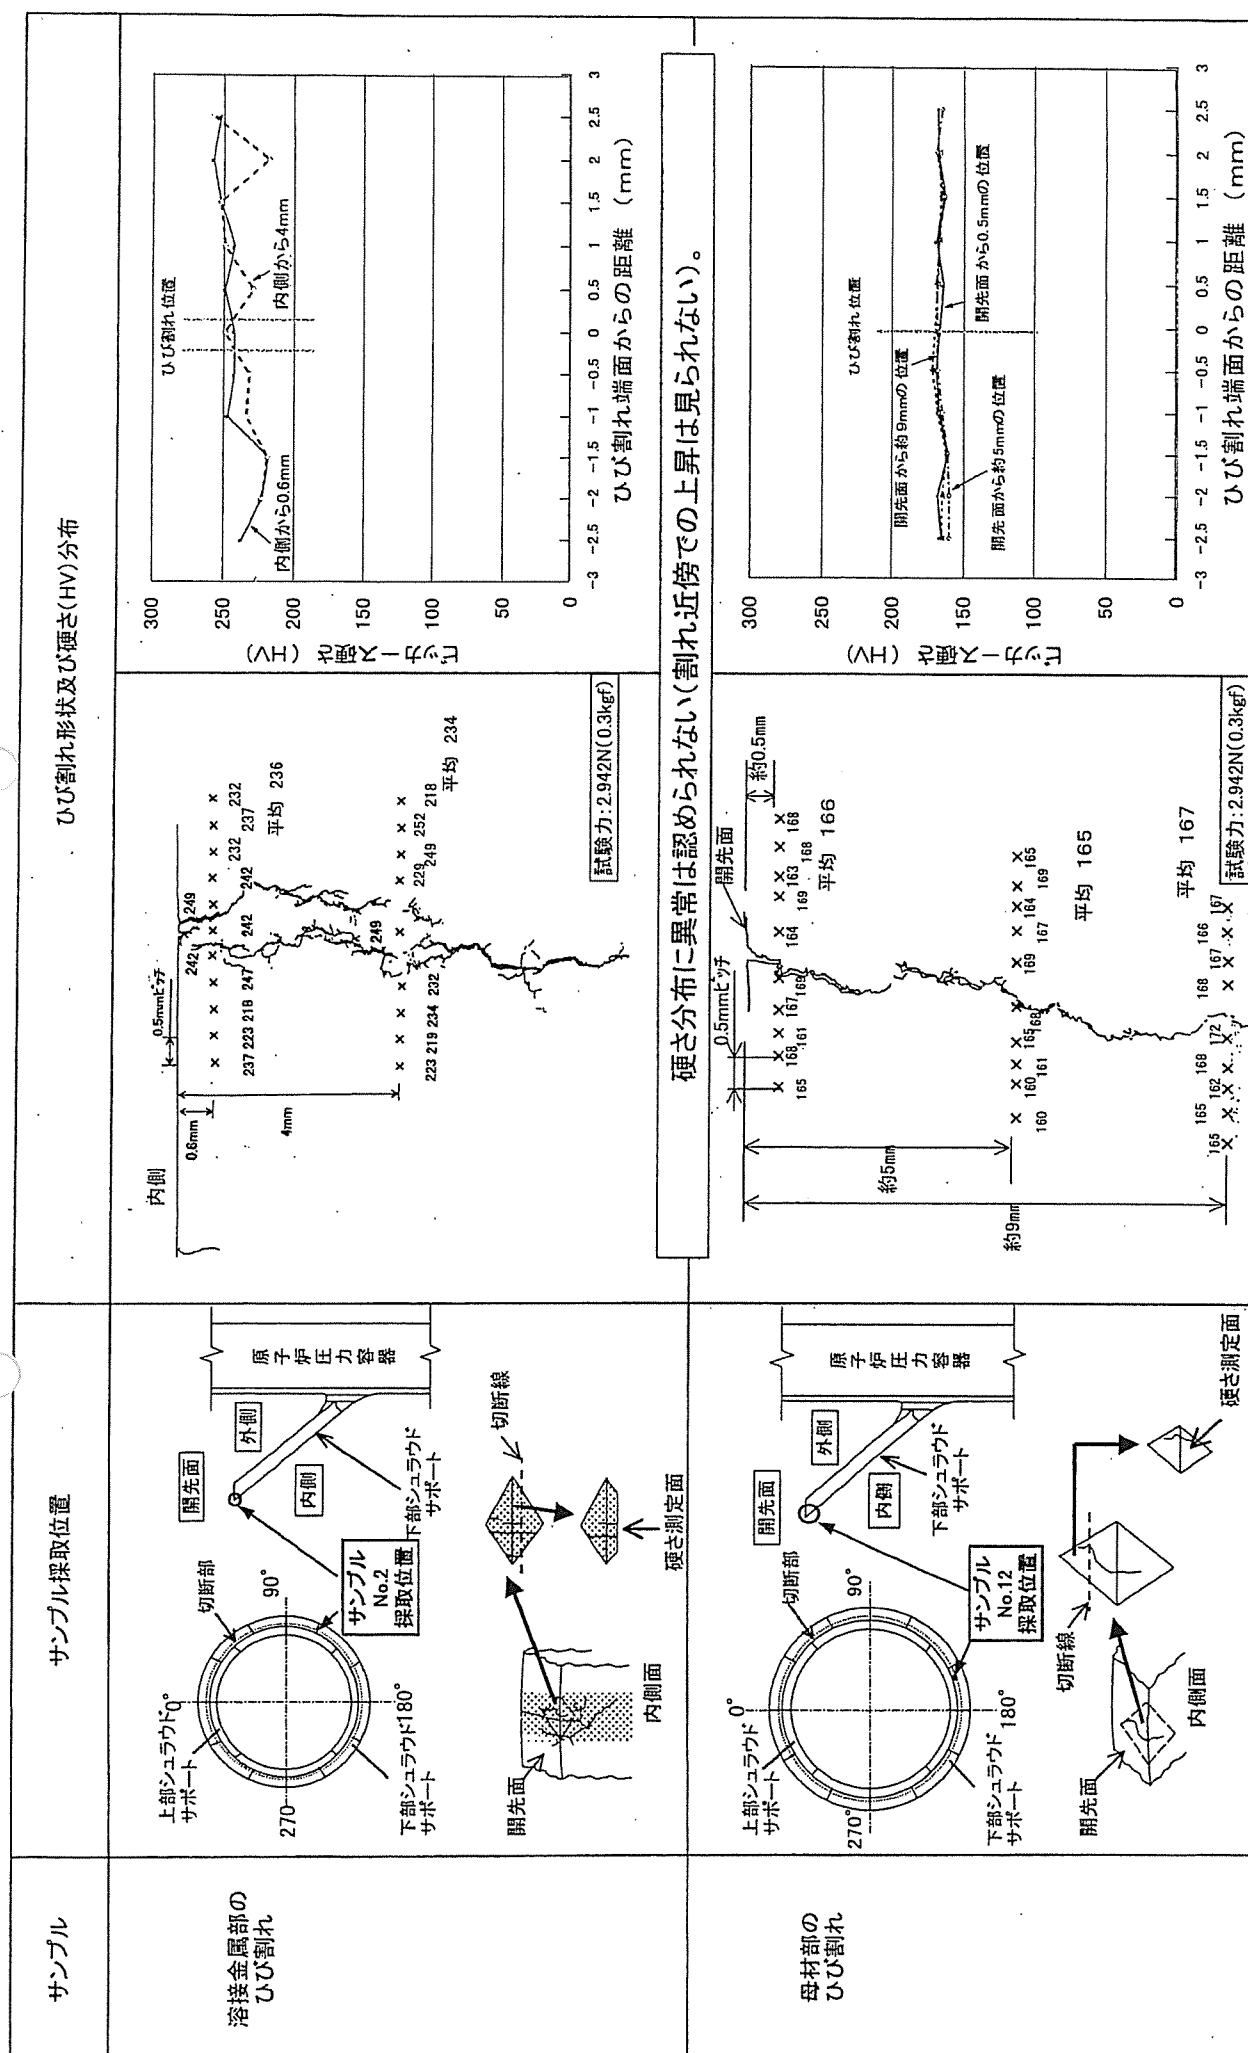
ひび割れ近傍の硬さ分布測定結果

- ・②④で認められたひび割れのうち、内側から外側に貫通している4箇所について、破面上の酸化皮膜の厚さを測定した結果、内面側の方が外面側より厚く、割れは主に内面側から発生・進展したものと推定された。
- ・②③④のシュラウドサポート部母材部では、溶接部の割れが枝分かれし、母材（インコネルまたはステンレス材）組織でのひび割れも一部認められた。これらの破面上に付着していた酸化物の状況を調査した結果、母材部より溶接金属部の方が多く、割れは溶接金属部で発生した後、母材部へ進展したものと推定された。
- ・母材および溶接部（インコネル材）の材料組成の分析結果や、ひび割れ近傍の硬さ測定の結果では、特に問題は認められなかった。

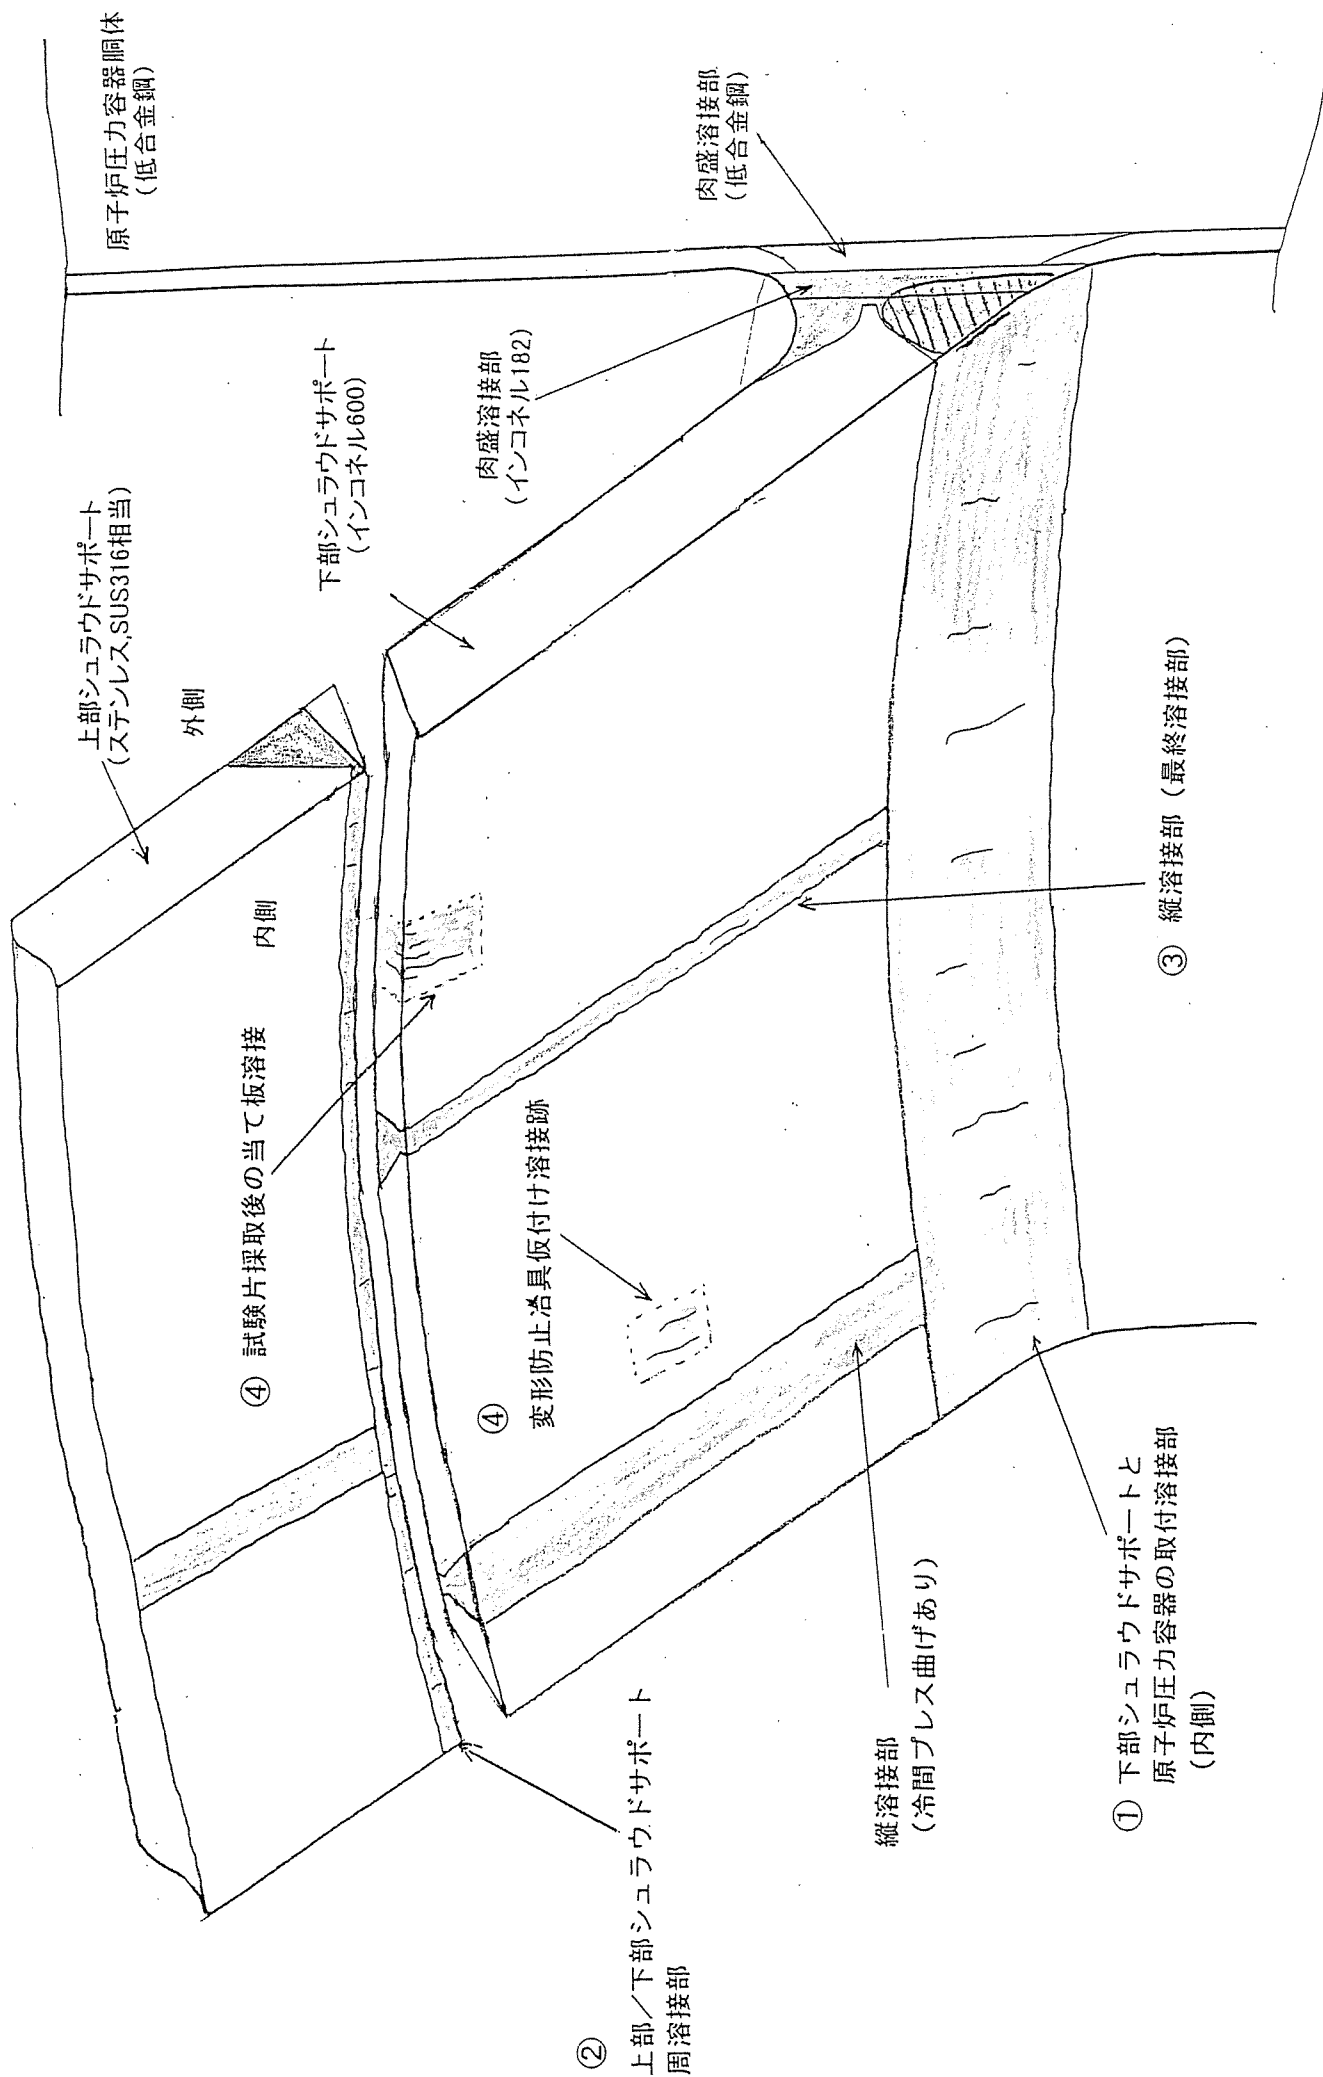
シユラウドサポートひび割れ発生状況の概要

| 発 生 箇 所 | ひび割れの状況 | ひび割れの特徴 | ひび割れの発生原因 |
|---|---|---|---|
| ① 下部シユラウドサポート部<br>と原子炉圧力容器との取付<br>溶接部 (内側) | 内側溶接部で<br>228ヶ所<br>最大長さ 約60mm<br>最大深さ 約44mm | 全て溶接金属部<br>概ね縦方向<br>粒界割れの特徴<br>研削の結果、ひび割れは低合金<br>鋼肉盛溶接部内まで進展してい<br>ないことを確認 | 溶接施工により、引張りの周方向残留応力が発<br>生。工場での耐圧試験の際、溶接部に変位が生<br>じたことにより、塑性ひずみが増加し、耐圧試<br>験後、周方向の残留応力は低下。定格出力運転<br>時の周方向応力は内側溶接部の方が外側より高<br>く、内側溶接部で応力腐食割れが発生したもの<br>と推定。 |
| ② 下部シユラウドサポート部<br>と上部シユラウドサポート<br>部 (ステンレス材) との<br>周溶接部 | 内側で46ヶ所<br>外側で10ヶ所<br>うち3ヶ所が貫通<br>最大長さ 約32mm | 溶接金属部で一部母材<br>概ね縦方向<br>粒界割れの特徴<br>破面上の酸化皮膜の付着状況か<br>ら貫通割れについては、内側か<br>ら進展したものと推定 | 溶接施工により、引張りの周方向残留応力が発<br>生。定格出力運転時の周方向応力は内側の方が<br>外側より高く、主に内側で応力腐食割れが発生<br>したものと推定。 |
| ③ 下部シユラウドサポート部<br>母材部 (インコネル材平板)<br>の縦溶接部 | 内側溶接部で<br>11ヶ所<br>最大長さ 約50mm | 溶接部中央で一部母材<br>概ね縦方向<br>粒界割れの特徴<br>30°、120°、210° および300°<br>方向の溶接部 (最終溶接部) に<br>ひび割れが集中 (11箇所のうち<br>10箇所) | 溶接施工により、引張りの周方向残留応力が発<br>生。冷間プレス曲げの影響を受けた溶接部は残<br>留応力が低下するため、主に、比較的応力の高<br>い最終溶接部で応力腐食割れが発生したもの<br>と推定。 |
| ④ 下部シユラウドサポート部<br>母材部に施工された溶接部<br>や溶接部跡 | 内側で8ヶ所<br>うち1ヶ所が貫通<br>最大長さ 約93mm | 溶接金属部で一部母材<br>概ね縦方向<br>粒界割れの特徴 | 製作時に変形防止治具を仮止め溶接した跡や、<br>試験片を採取した箇所にて板補修溶接を行っ<br>た箇所、引張りの周方向残留応力が発生し、<br>応力腐食割れが発生したものと推定。 |

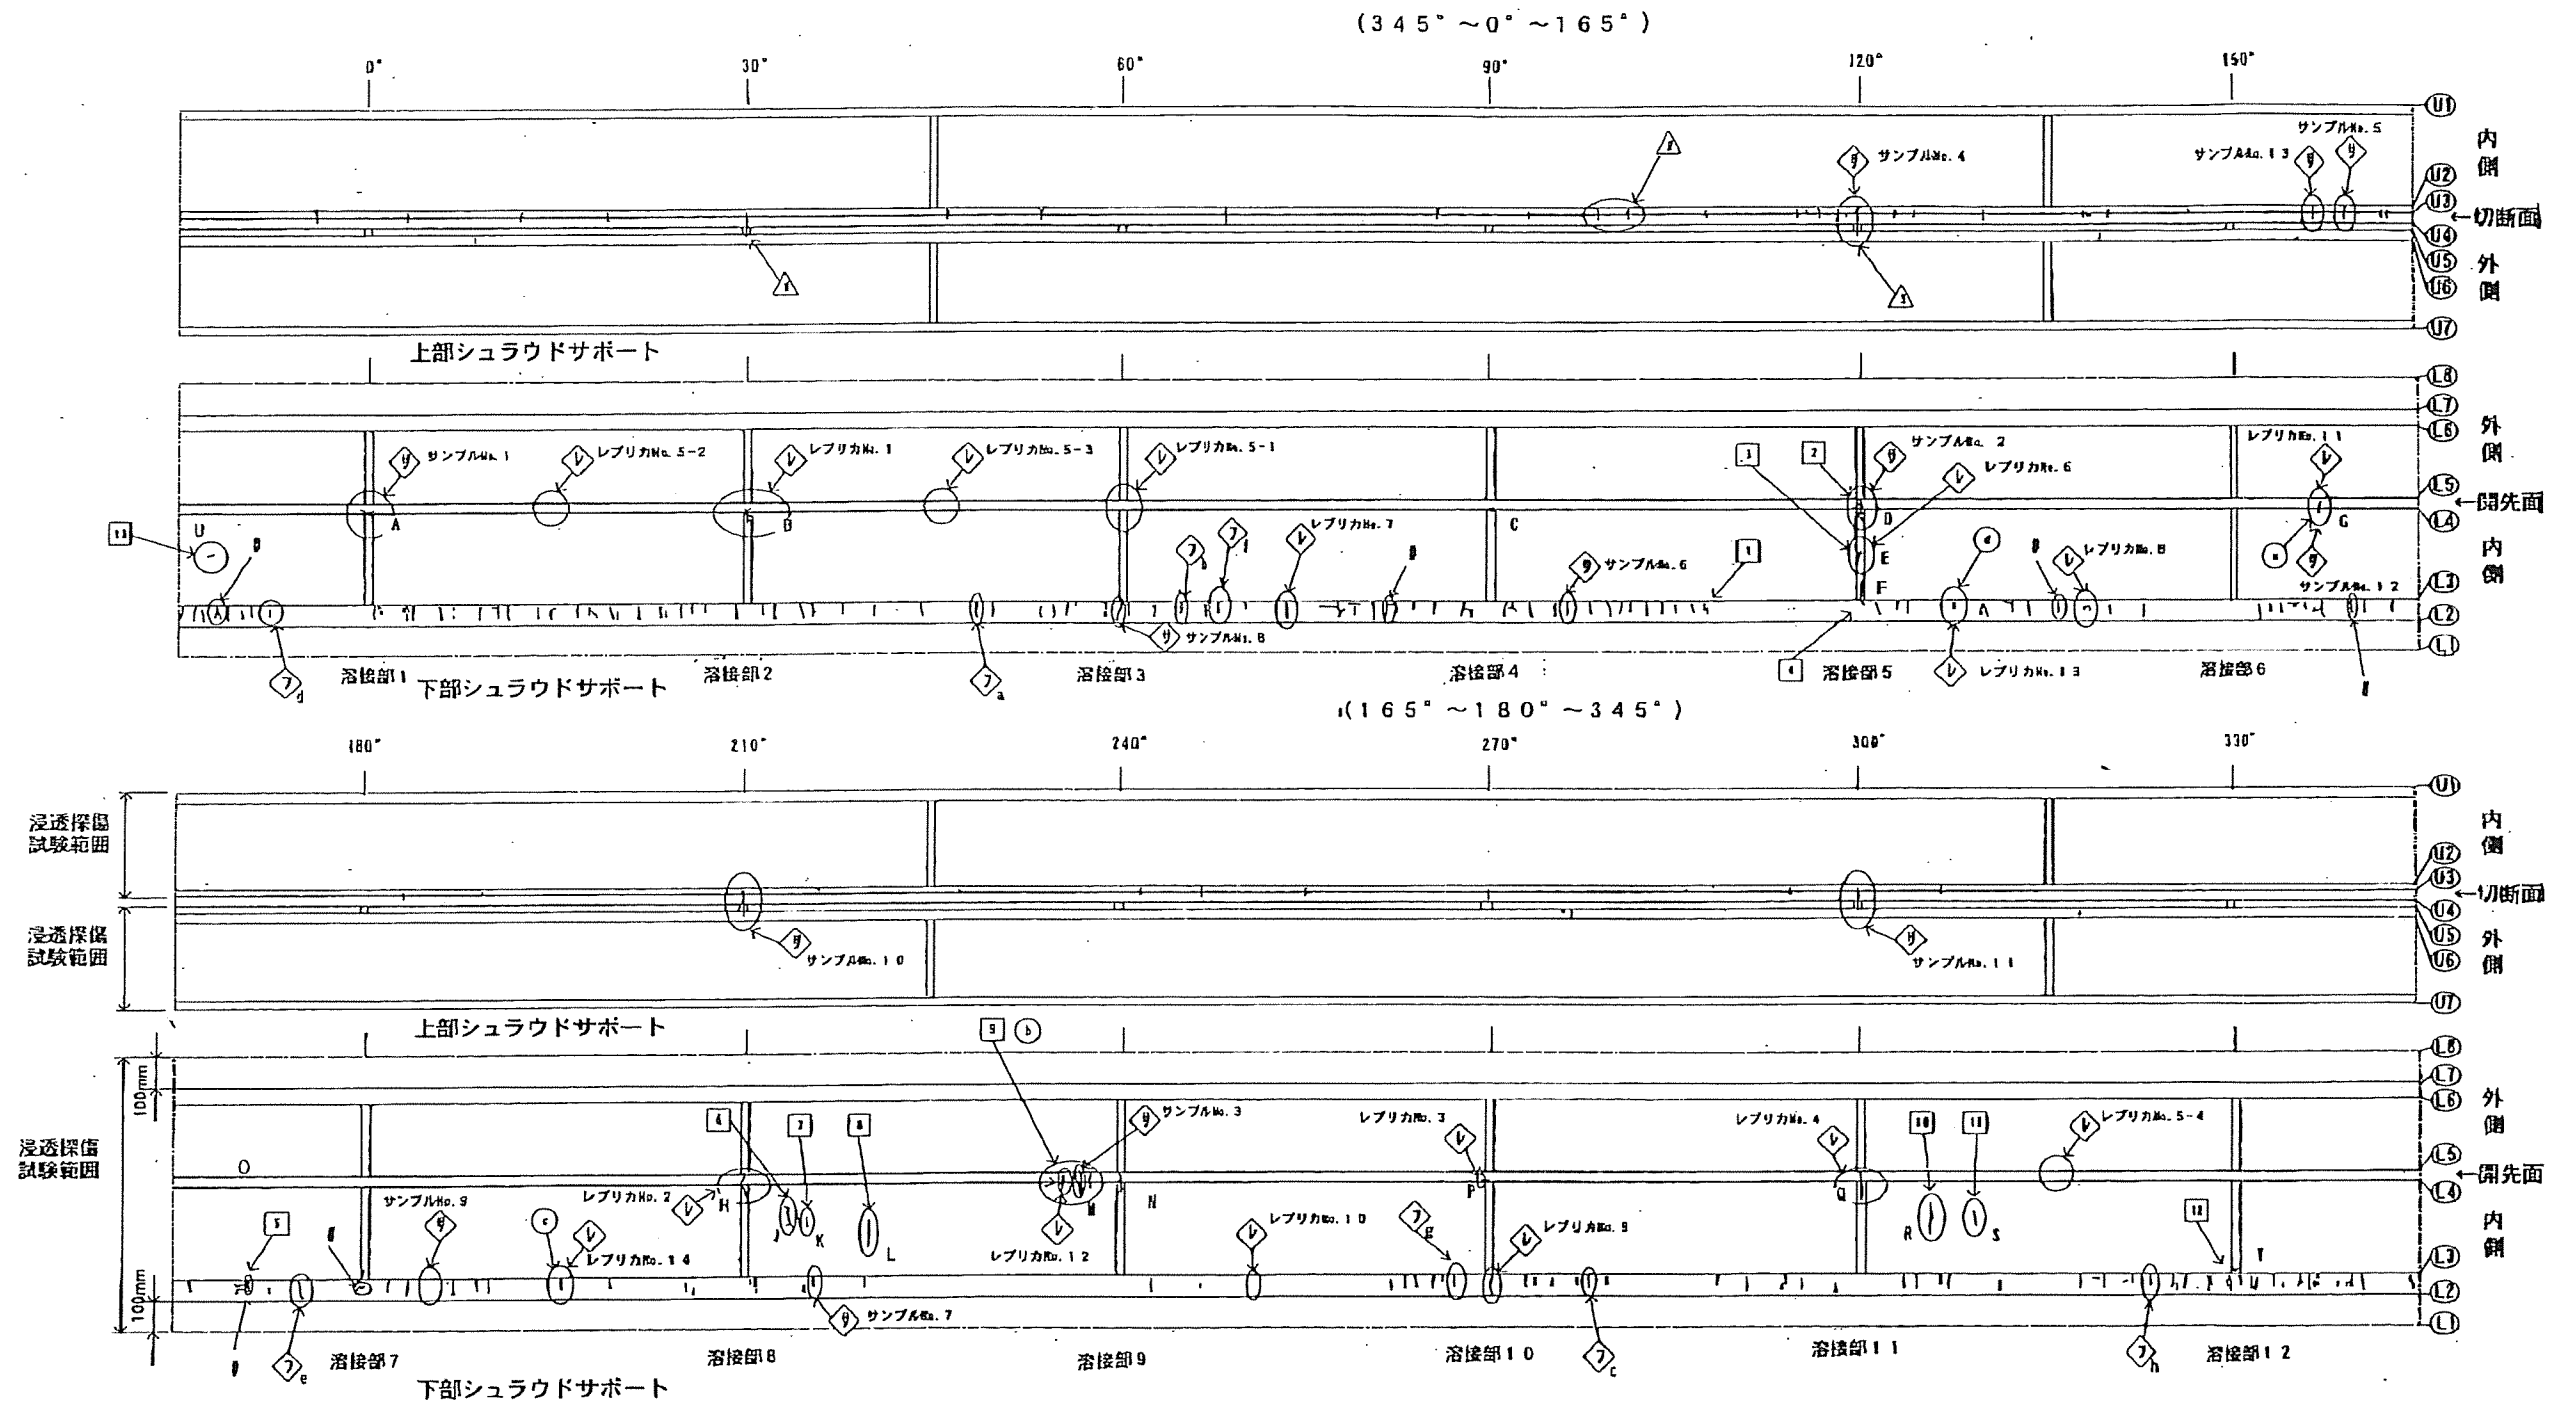
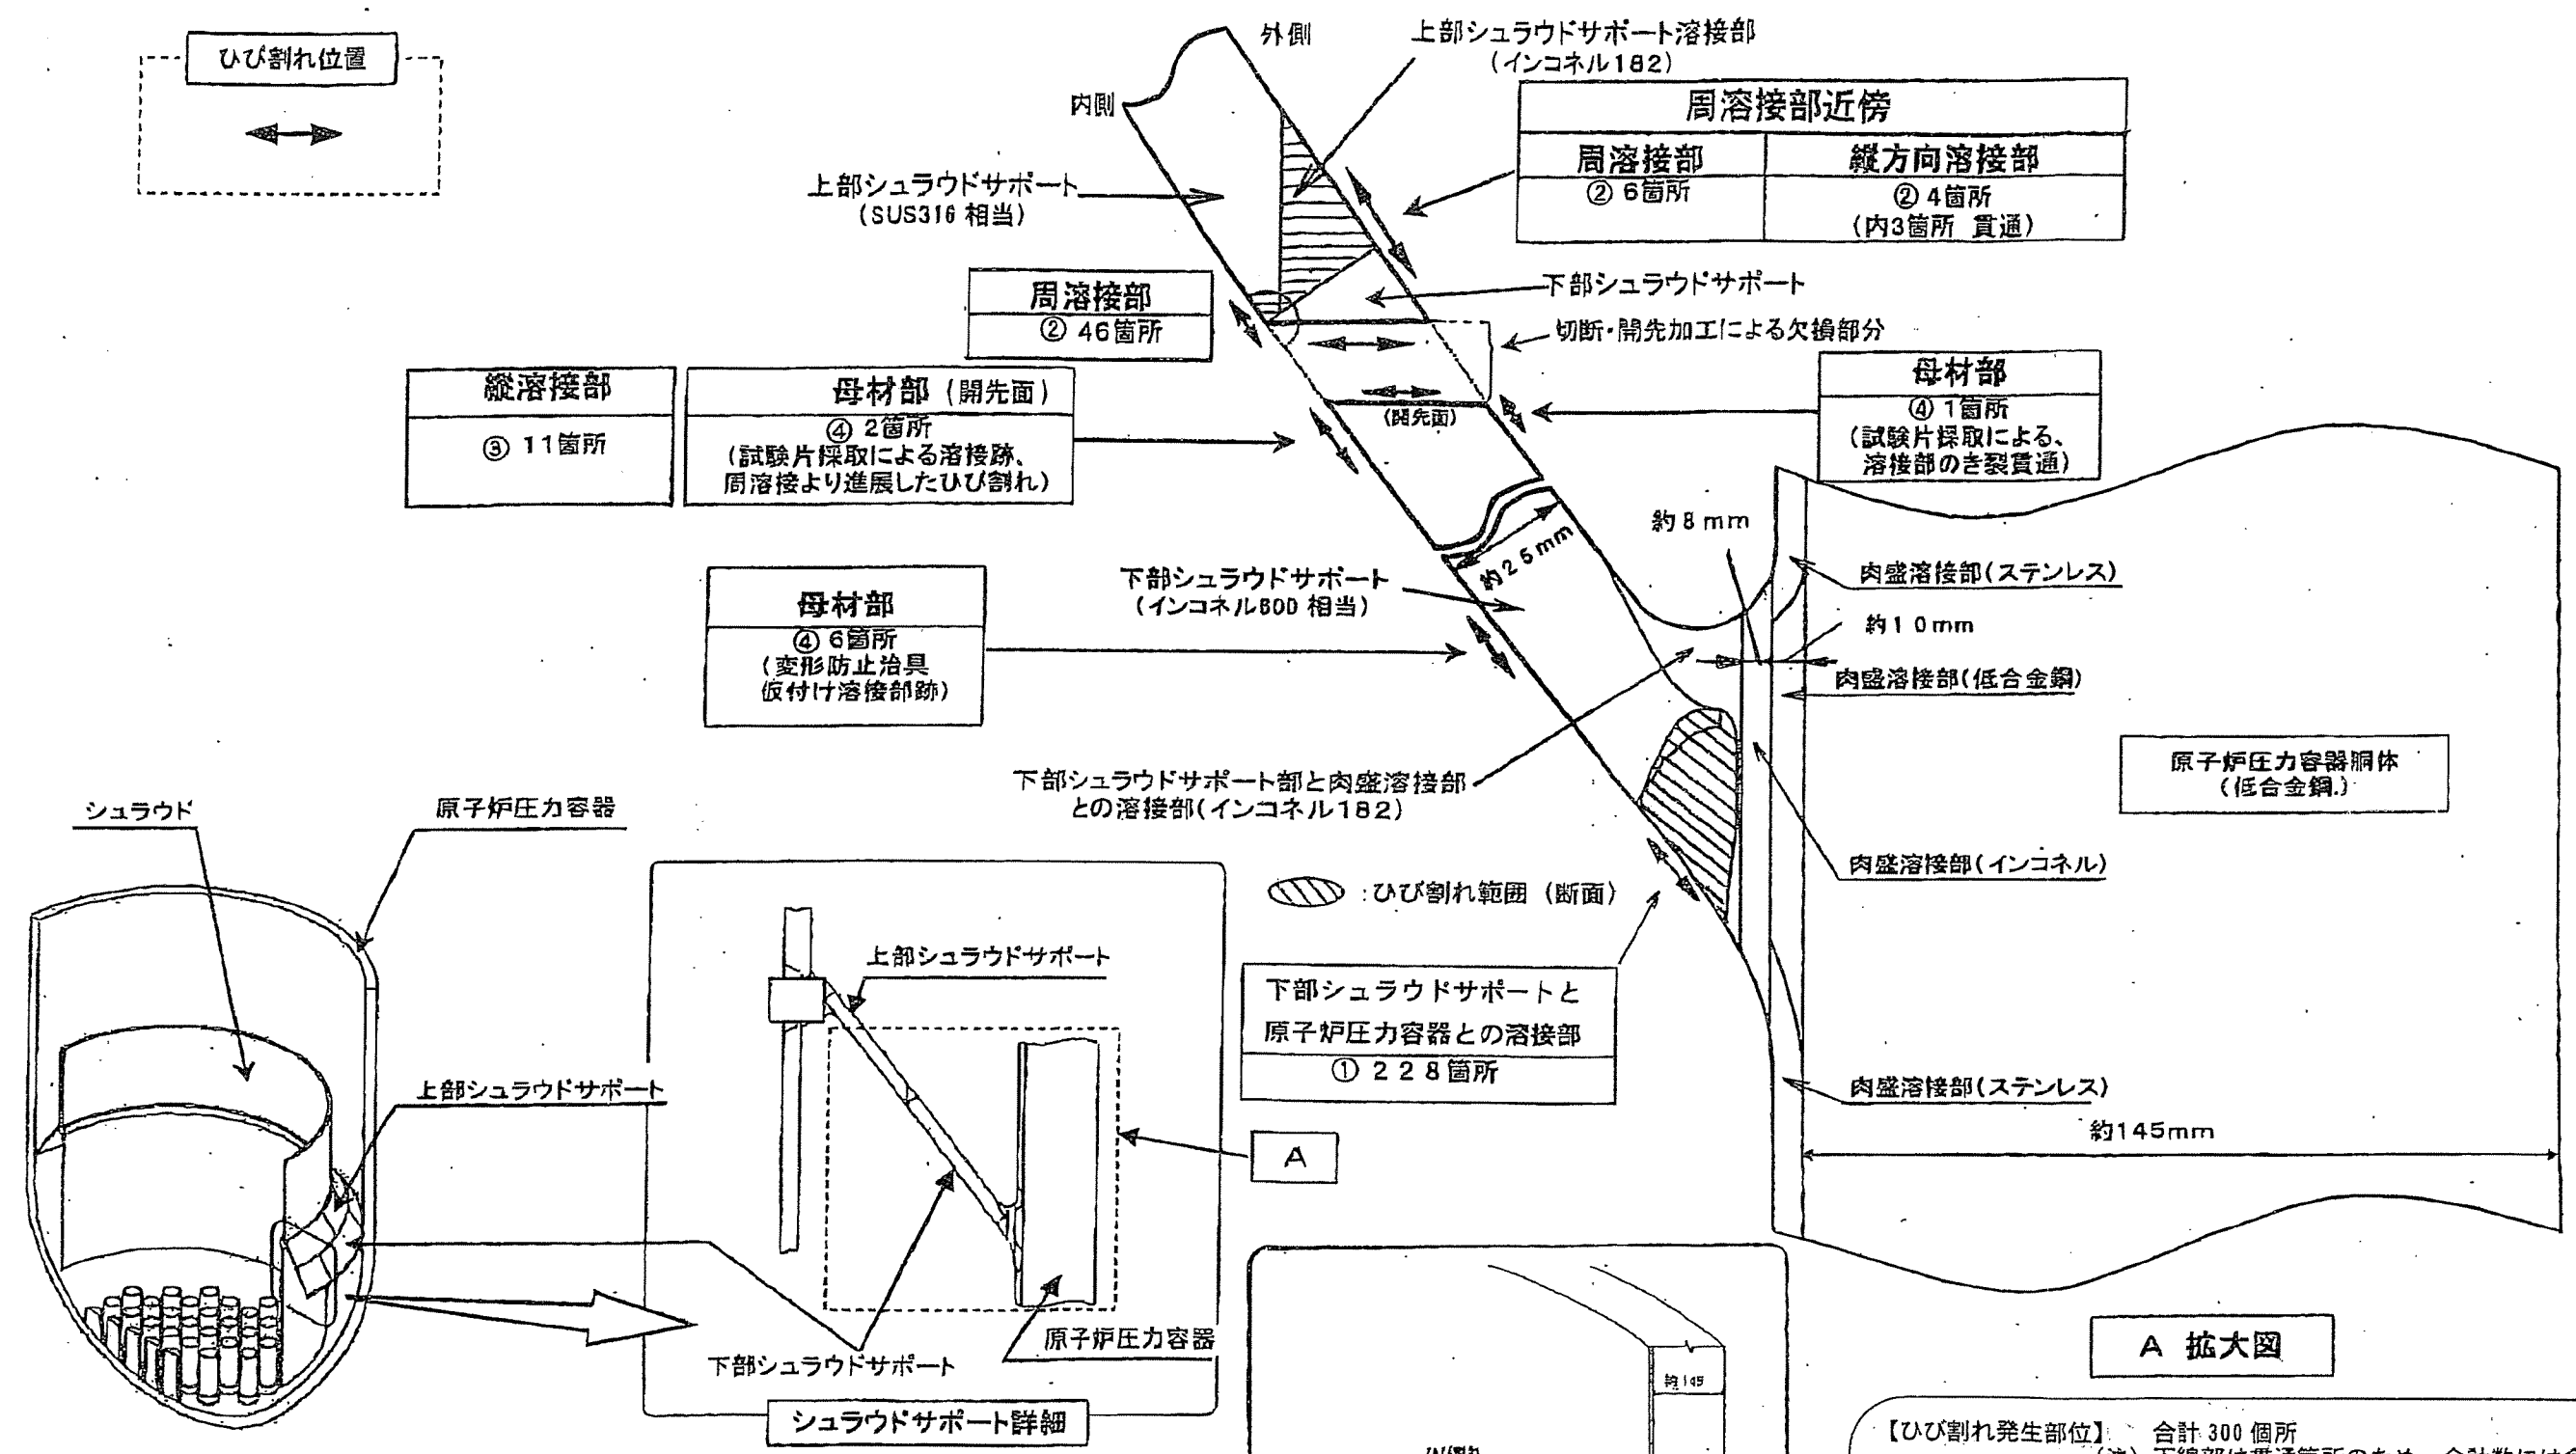
## シュラウドサポートひび割れ状況

- 【ひび割れ発生部位】 合計 300 箇所
- (注) 下線部は貫通箇所のため、合計数には含まず
- ① 下部シュラウドサポートと原子炉圧力容器との溶接部内側に 228 箇所
  - ② 上部シュラウドサポートと下部シュラウドサポートの周方向溶接部内側 またはその近傍にひび割れが 46 箇所  
上部シュラウドサポートに残っている下部シュラウドサポートの縦方向溶接部外側に 4 箇所 (そのうち、貫通と考えられるひび割れ 3 箇所) と周方向溶接部外側 6 箇所
  - ③ 下部シュラウドサポートの縦溶接部内側に 11 箇所
  - ④ 下部シュラウドサポートの母材部に相当する部位にひび割れが 8 箇所  
また、開先面において外側に貫通していると考えられるひび割れが 1 箇所

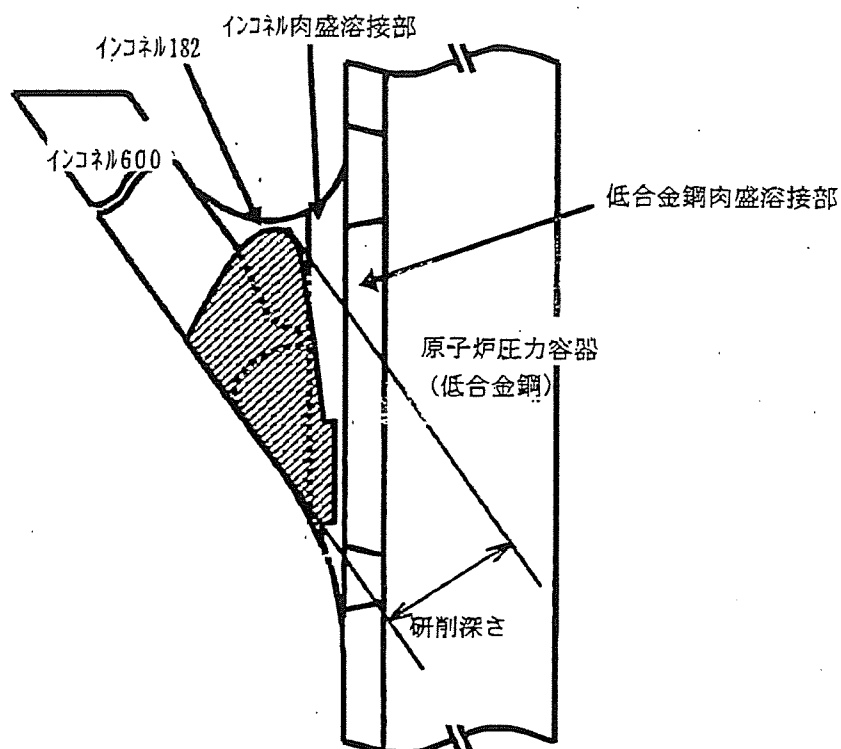
シュラウドサポートと原子炉圧力容器との溶接部 研削イメージ図

| ひび割れ深さ<br>(ひび割れ消滅部位) | 箇所数 |
|---|---|
| インコネル溶接金属及び<br>インコネル肉盛溶接部で消滅 | 182 |
| インコネル肉盛溶接と低合金鋼肉盛溶接の<br>境界部で消滅 | 46 |

※1: ひび割れは、低合金鋼肉盛溶接部に達していない。

※2: 最大の研削深さは、約 44mm であった。

※3: 開先上方向への進展量が大きかった箇所のうち、6 箇所は研削作業に伴い先端部で開口。

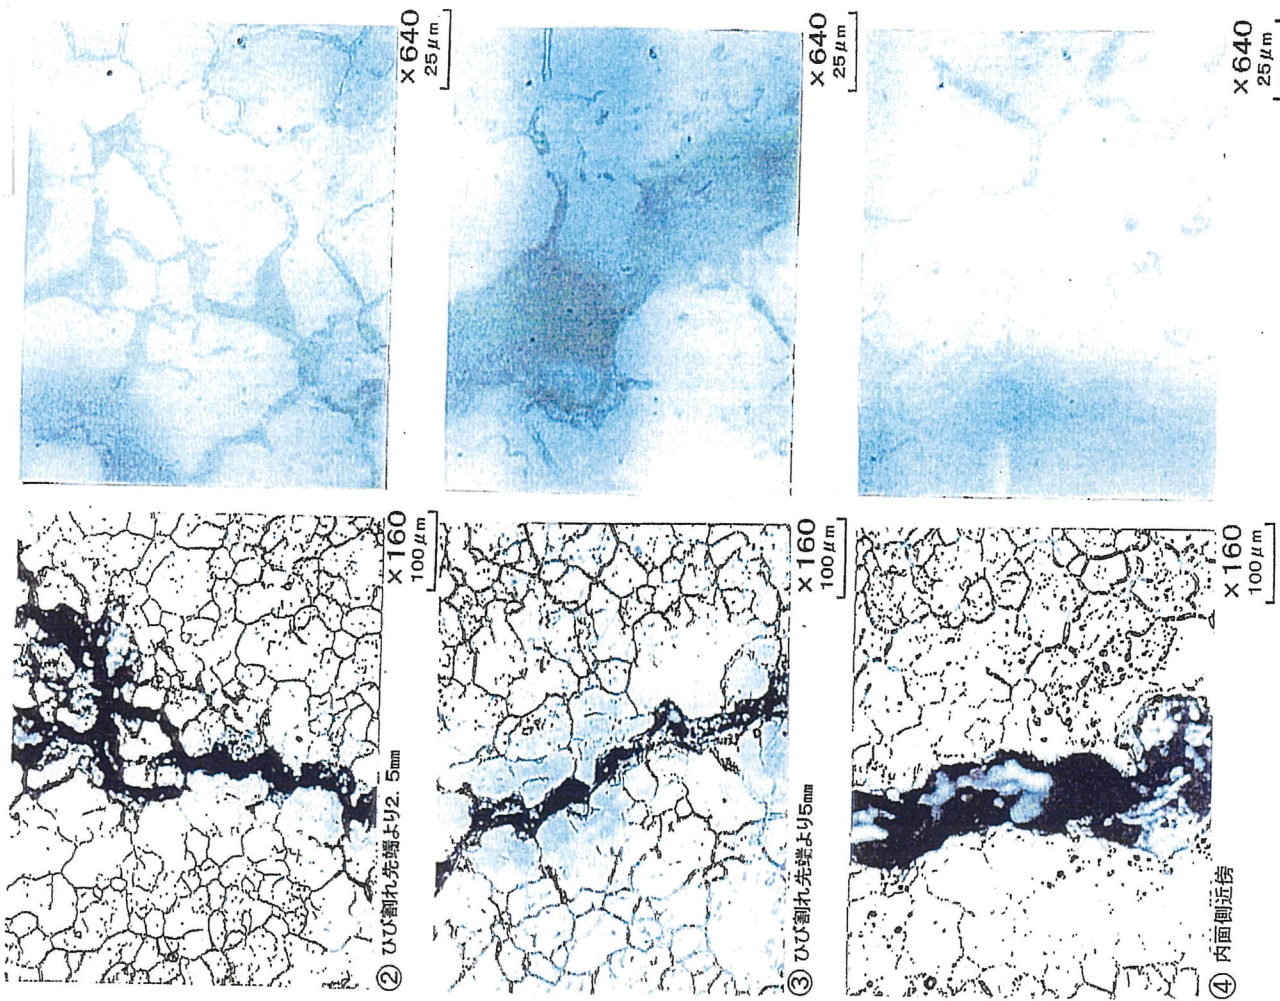
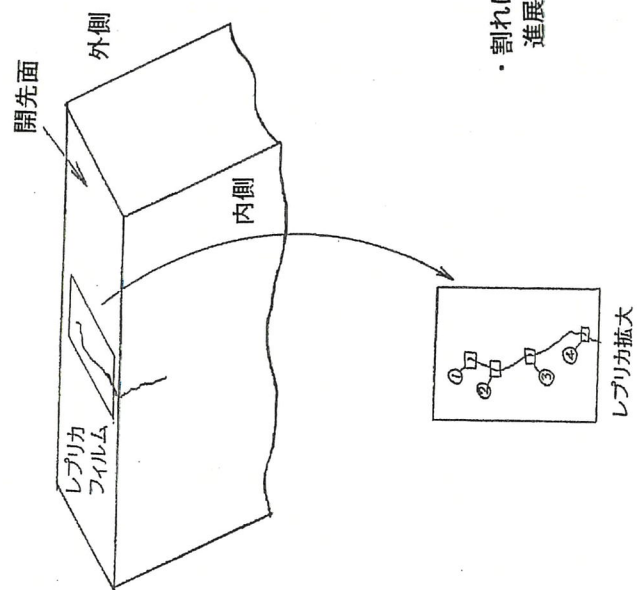
下部シェラウドサポート開先面レプリカ観察写真(150° 付近)

・割れは粒界に沿って  
進展している。

・割れは溶接金属の粒界に沿って進展している。
