## 敦賀発電所1号機のシュラウドサポート部損傷の調査状況について

## 日本原子力発電（株）敦賀発電所1号機の定期検査中に発見されたトラブルの調査状況について

シュラウドサポートのひび割れについて  
(調査状況)

日本原子力発電株式会社

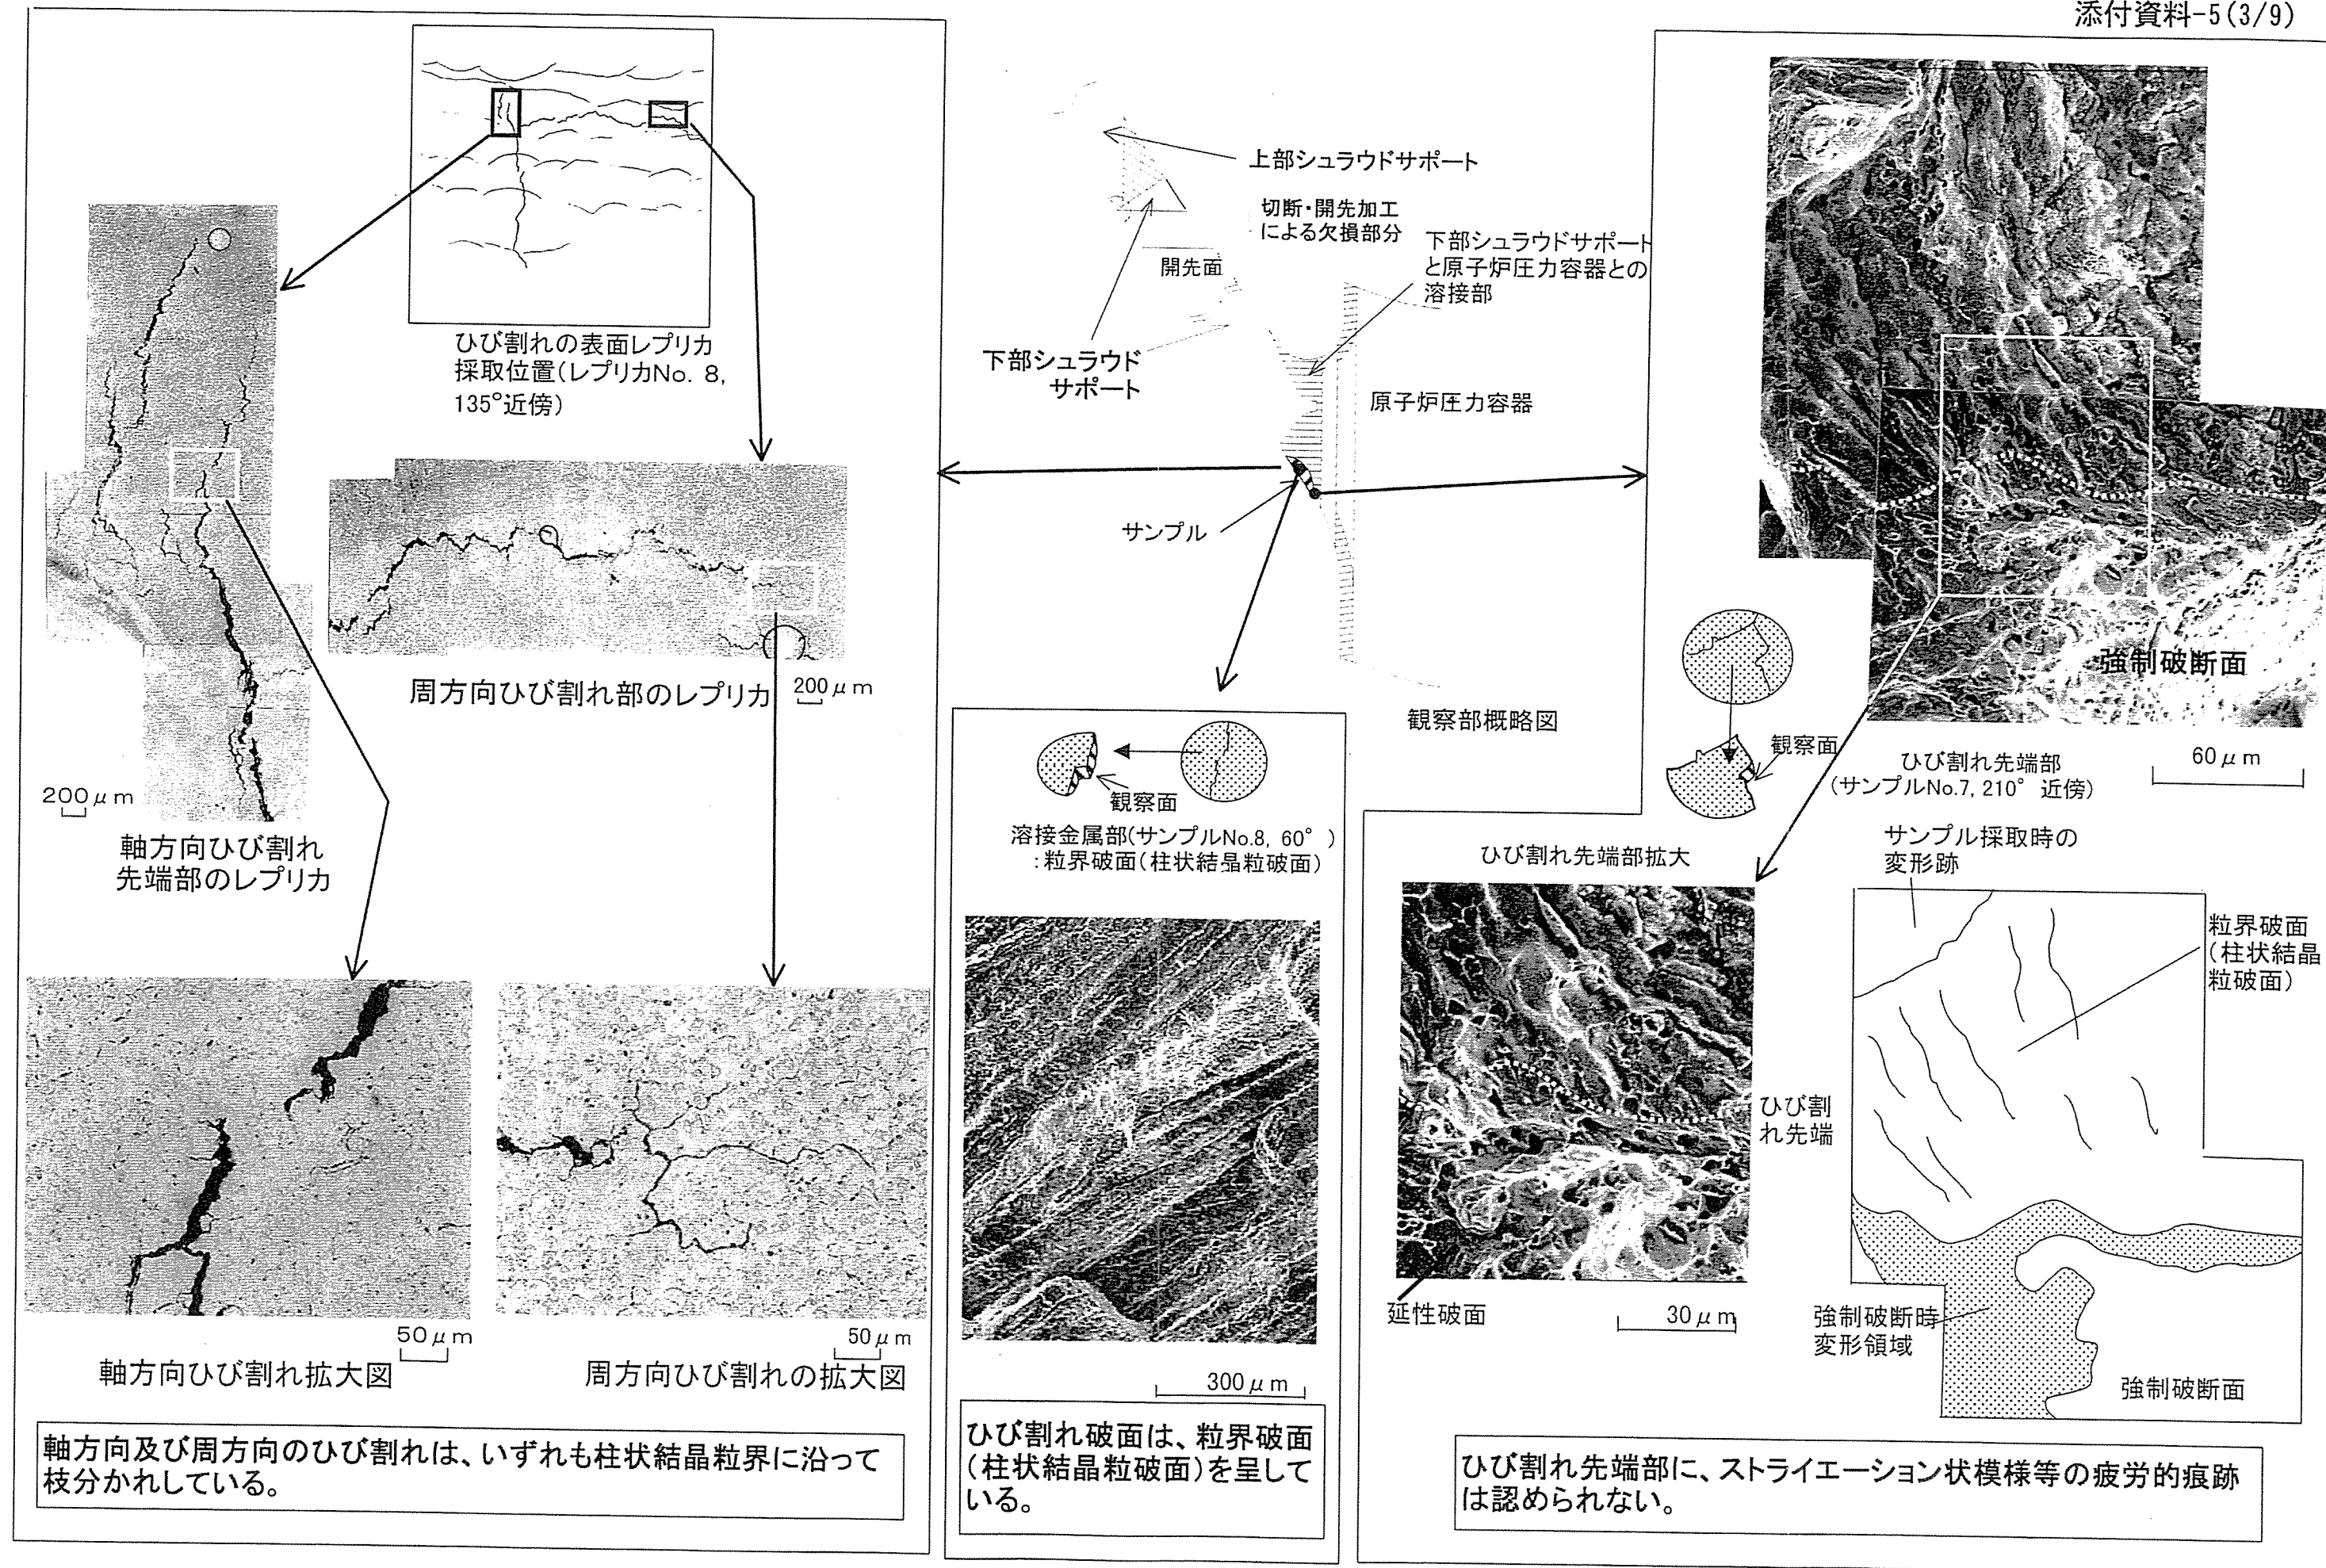
下部シュラウドサポートと原子炉圧力容器との溶接部のひび割れ金属組織及び破面観察結果

走査型電子顕微鏡による破面観察を実施した結果、ひび割れは、溶接金属の溶接凝固時に生じる柱状晶の粒界に沿った粒界割れであり、枝分かれが認められた。また、ひび割れ先端部にストライエーション状模様等疲労の特徴を示す様相は認められなかった。

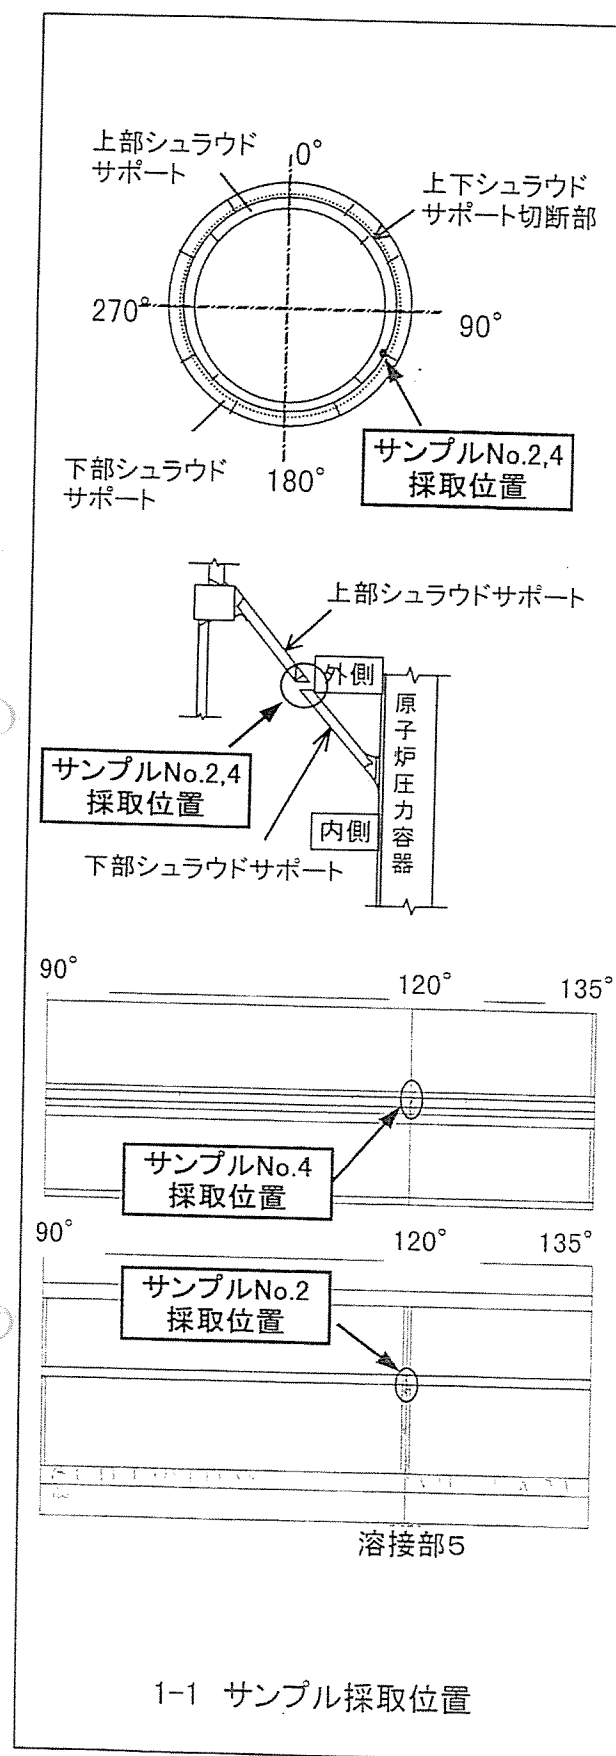
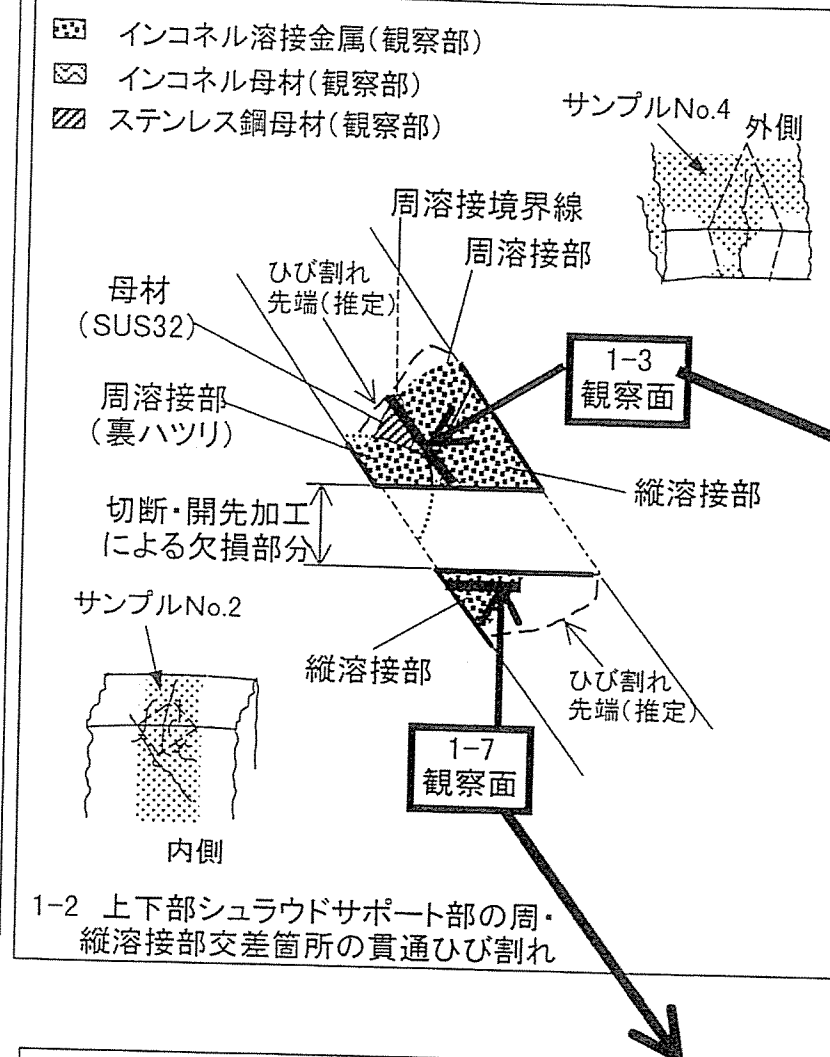
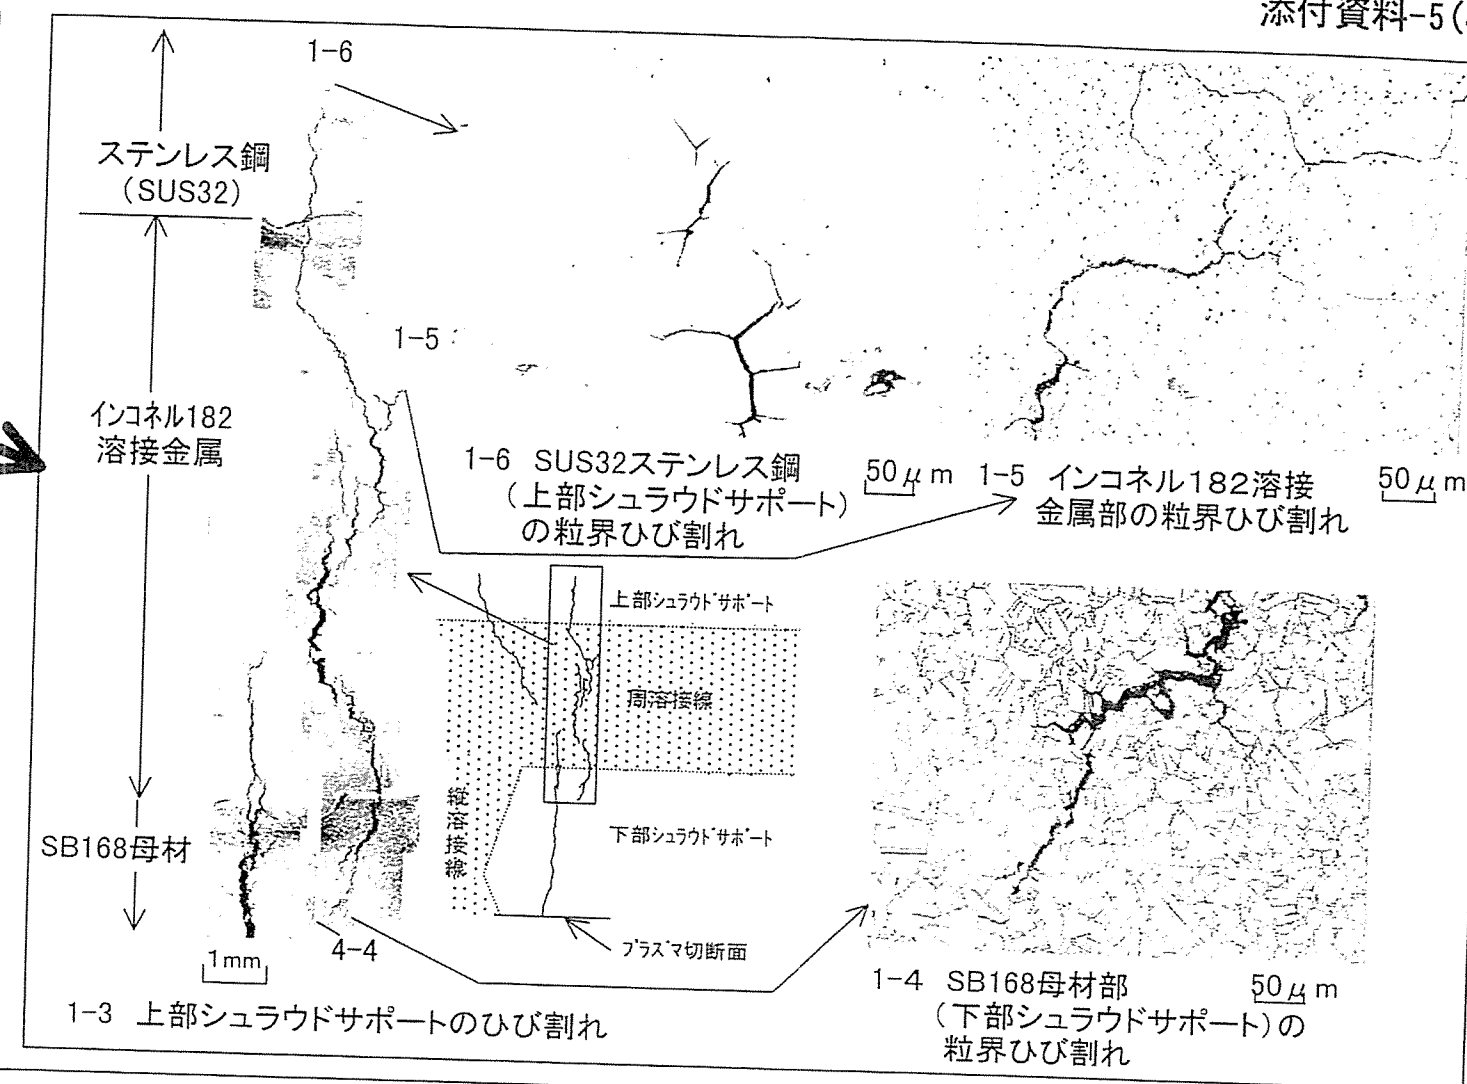
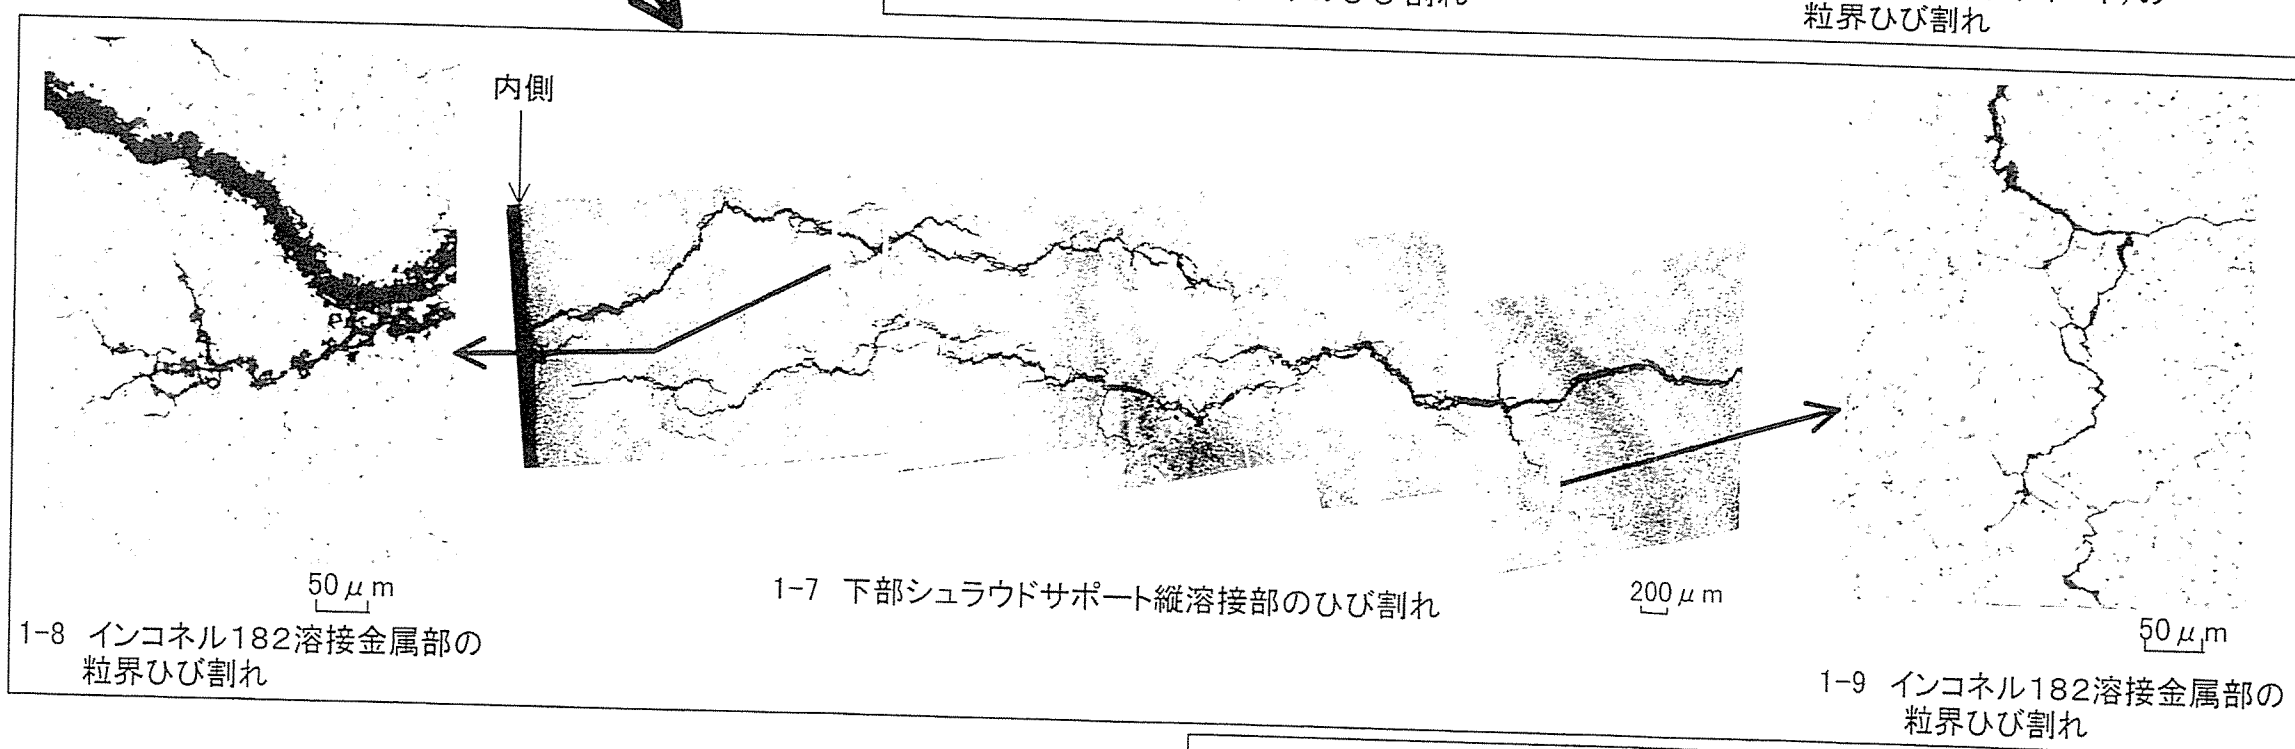
上下シュラウドサポート部の周・縦溶接部交差箇所の貫通ひび割れ金属組織観察結果

ひび割れは、結晶粒界に沿って枝分かれています。

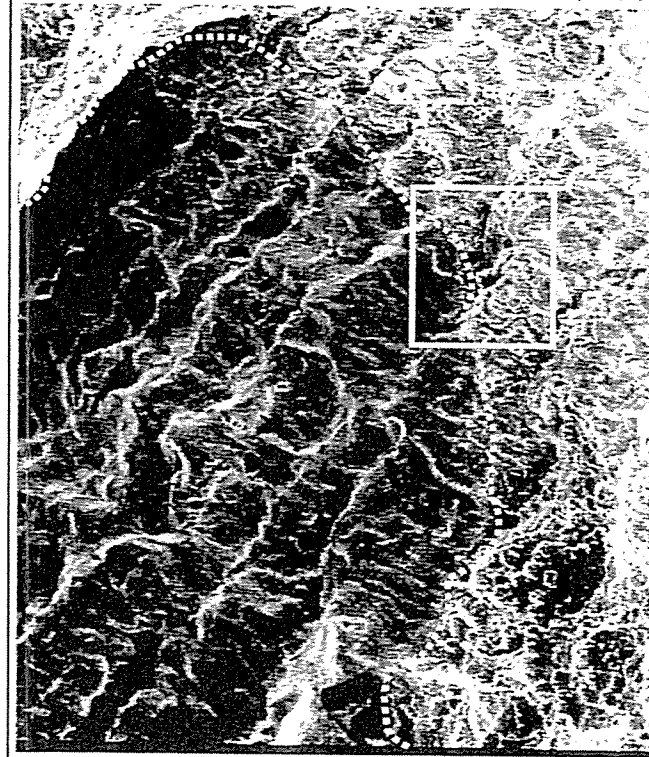
2-4 ひび割れ先端部  
・溶接金属部粒界破面(柱状結晶粒破面)

ひび割れ破面は、粒界破面(柱状結晶粒破面)を呈している。

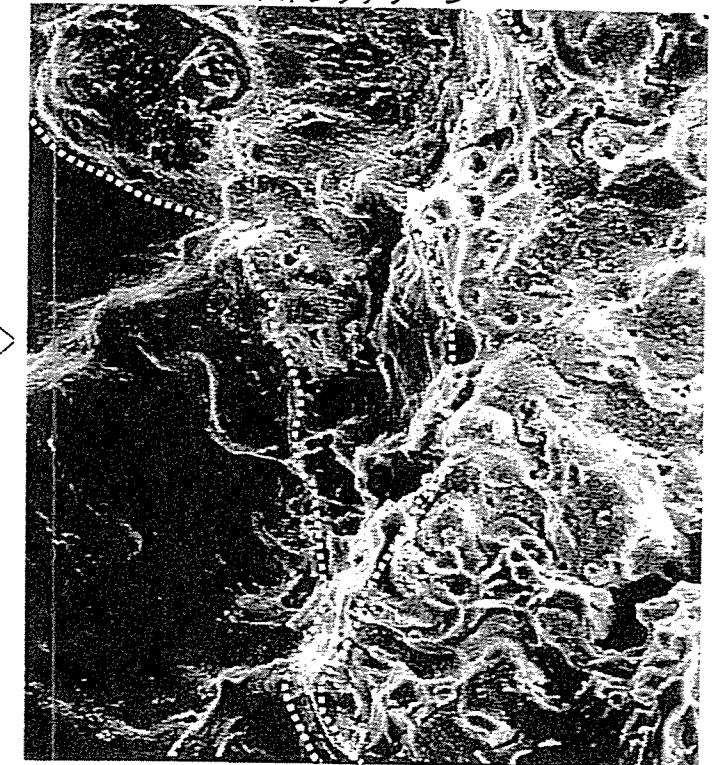
2-5 ひび割れ先端部(拡大図)  
ストレッチゾーン

ひび割れ先端部に、ストライエーション状模様等の疲労的痕跡は認められない。

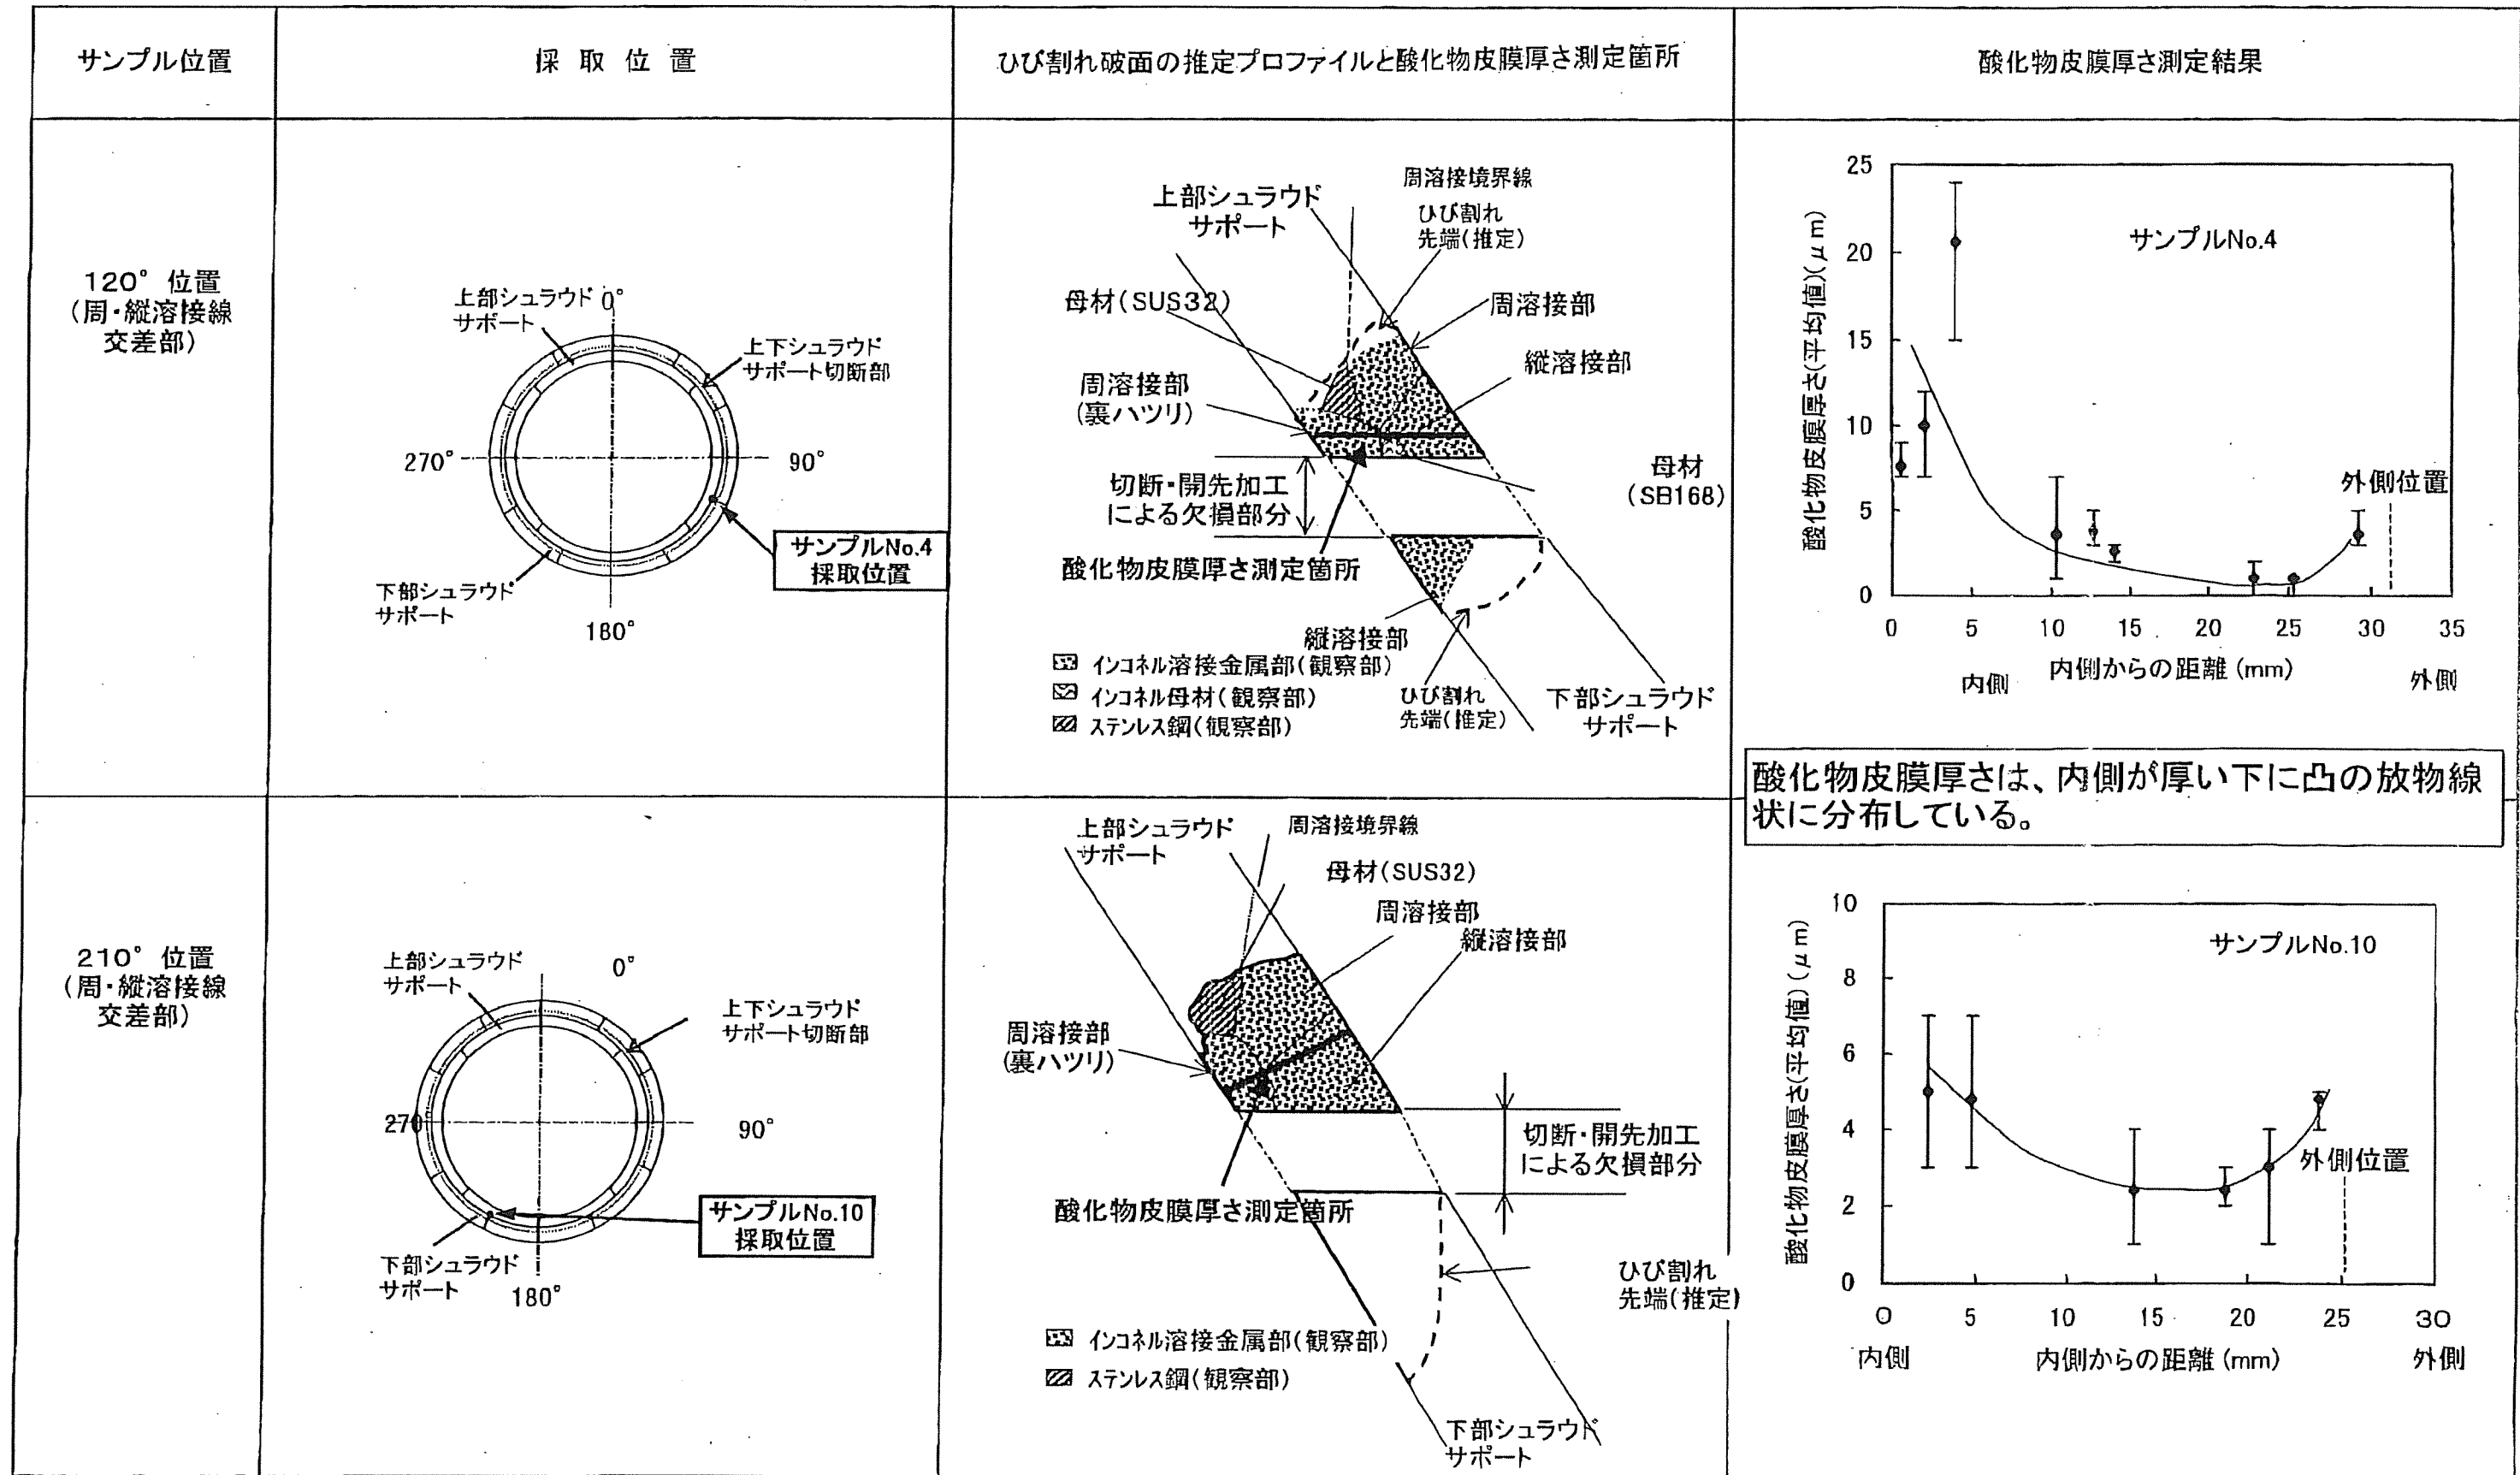
貫通ひび割れ破面の酸化物皮膜厚さ測定結果

貫通したひび割れの破面上の酸化物皮膜厚さを調査した結果、酸化物皮膜はシュラウドサポート表面付近では厚く、中央部では薄かった。また、シュラウドサポートの外側付近より内側付近の方が厚かった。これらのことから、ひび割れは内側で発生し外側へ進展したと考えられる。

酸化物皮膜厚さは、内側が厚い下に凸の放物線状に分布している。

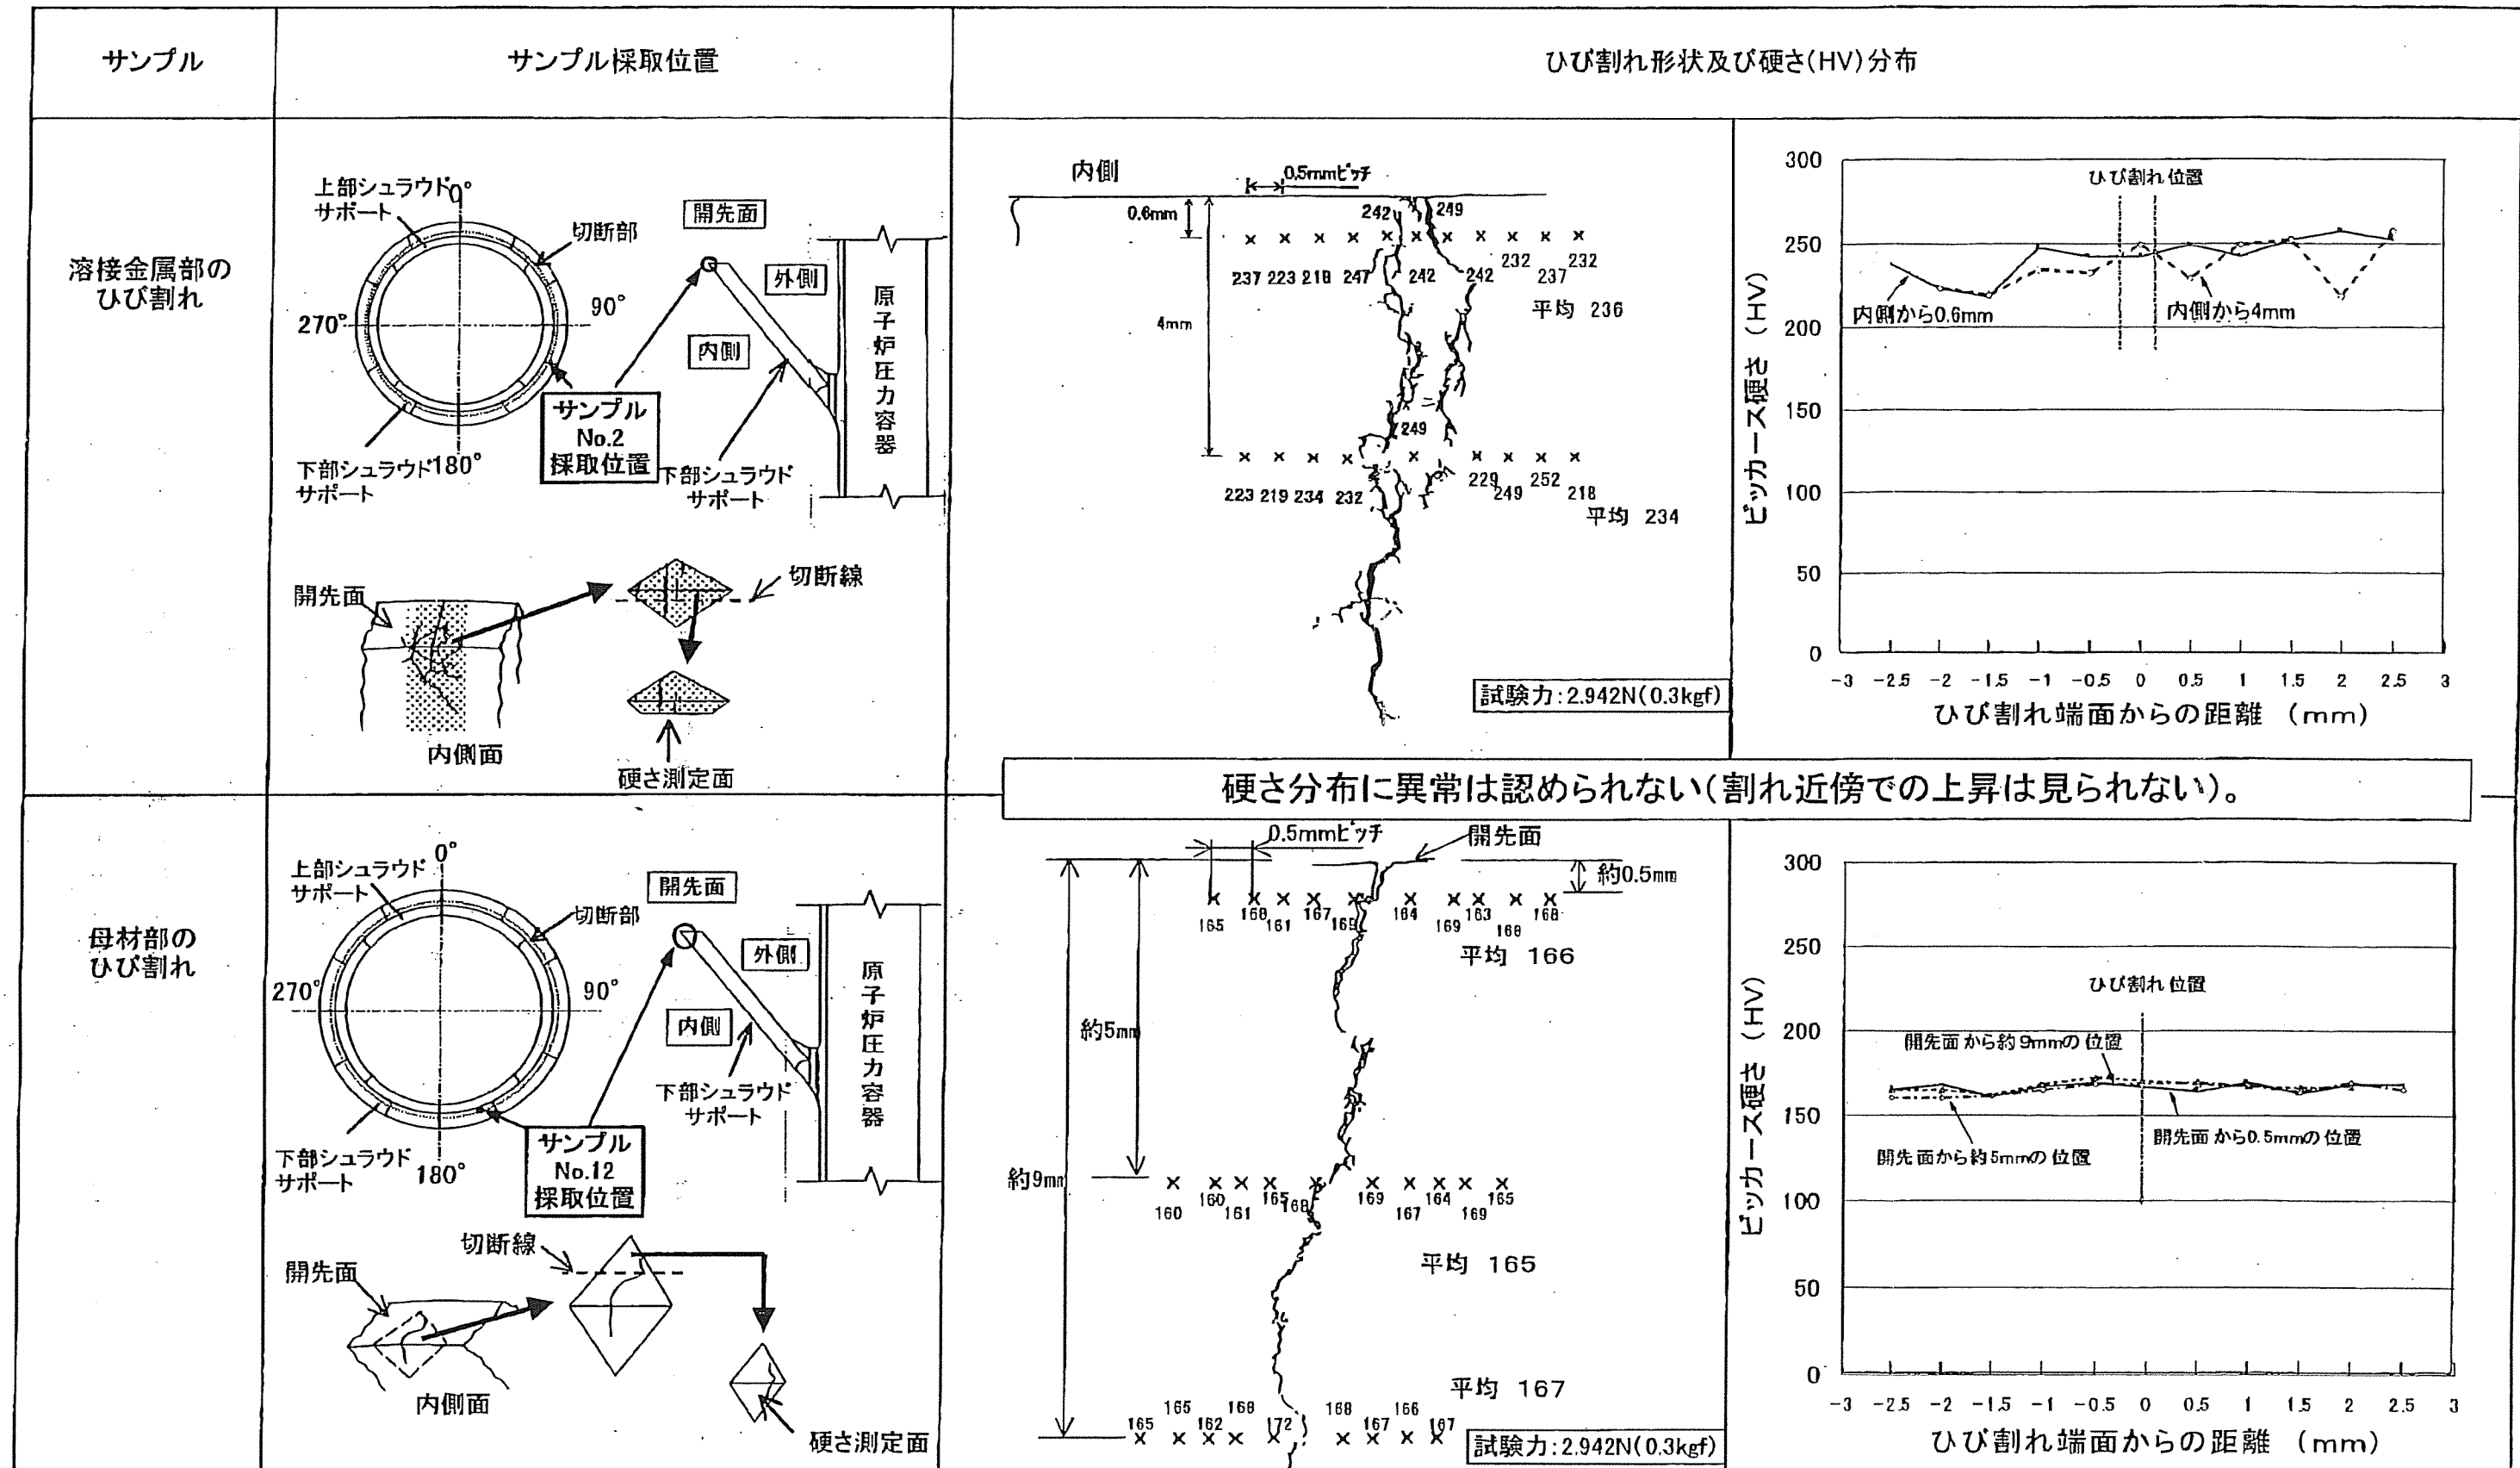
ひび割れ部近傍の硬さ分布測定結果

母材及び溶接部に観察されたひび割れ近傍の硬さは、ひび割れから比較的離れた箇所とほぼ同等であったことから、ひび割れに大きな応力変動が負荷しひび割れが進展したものではないと推測される。

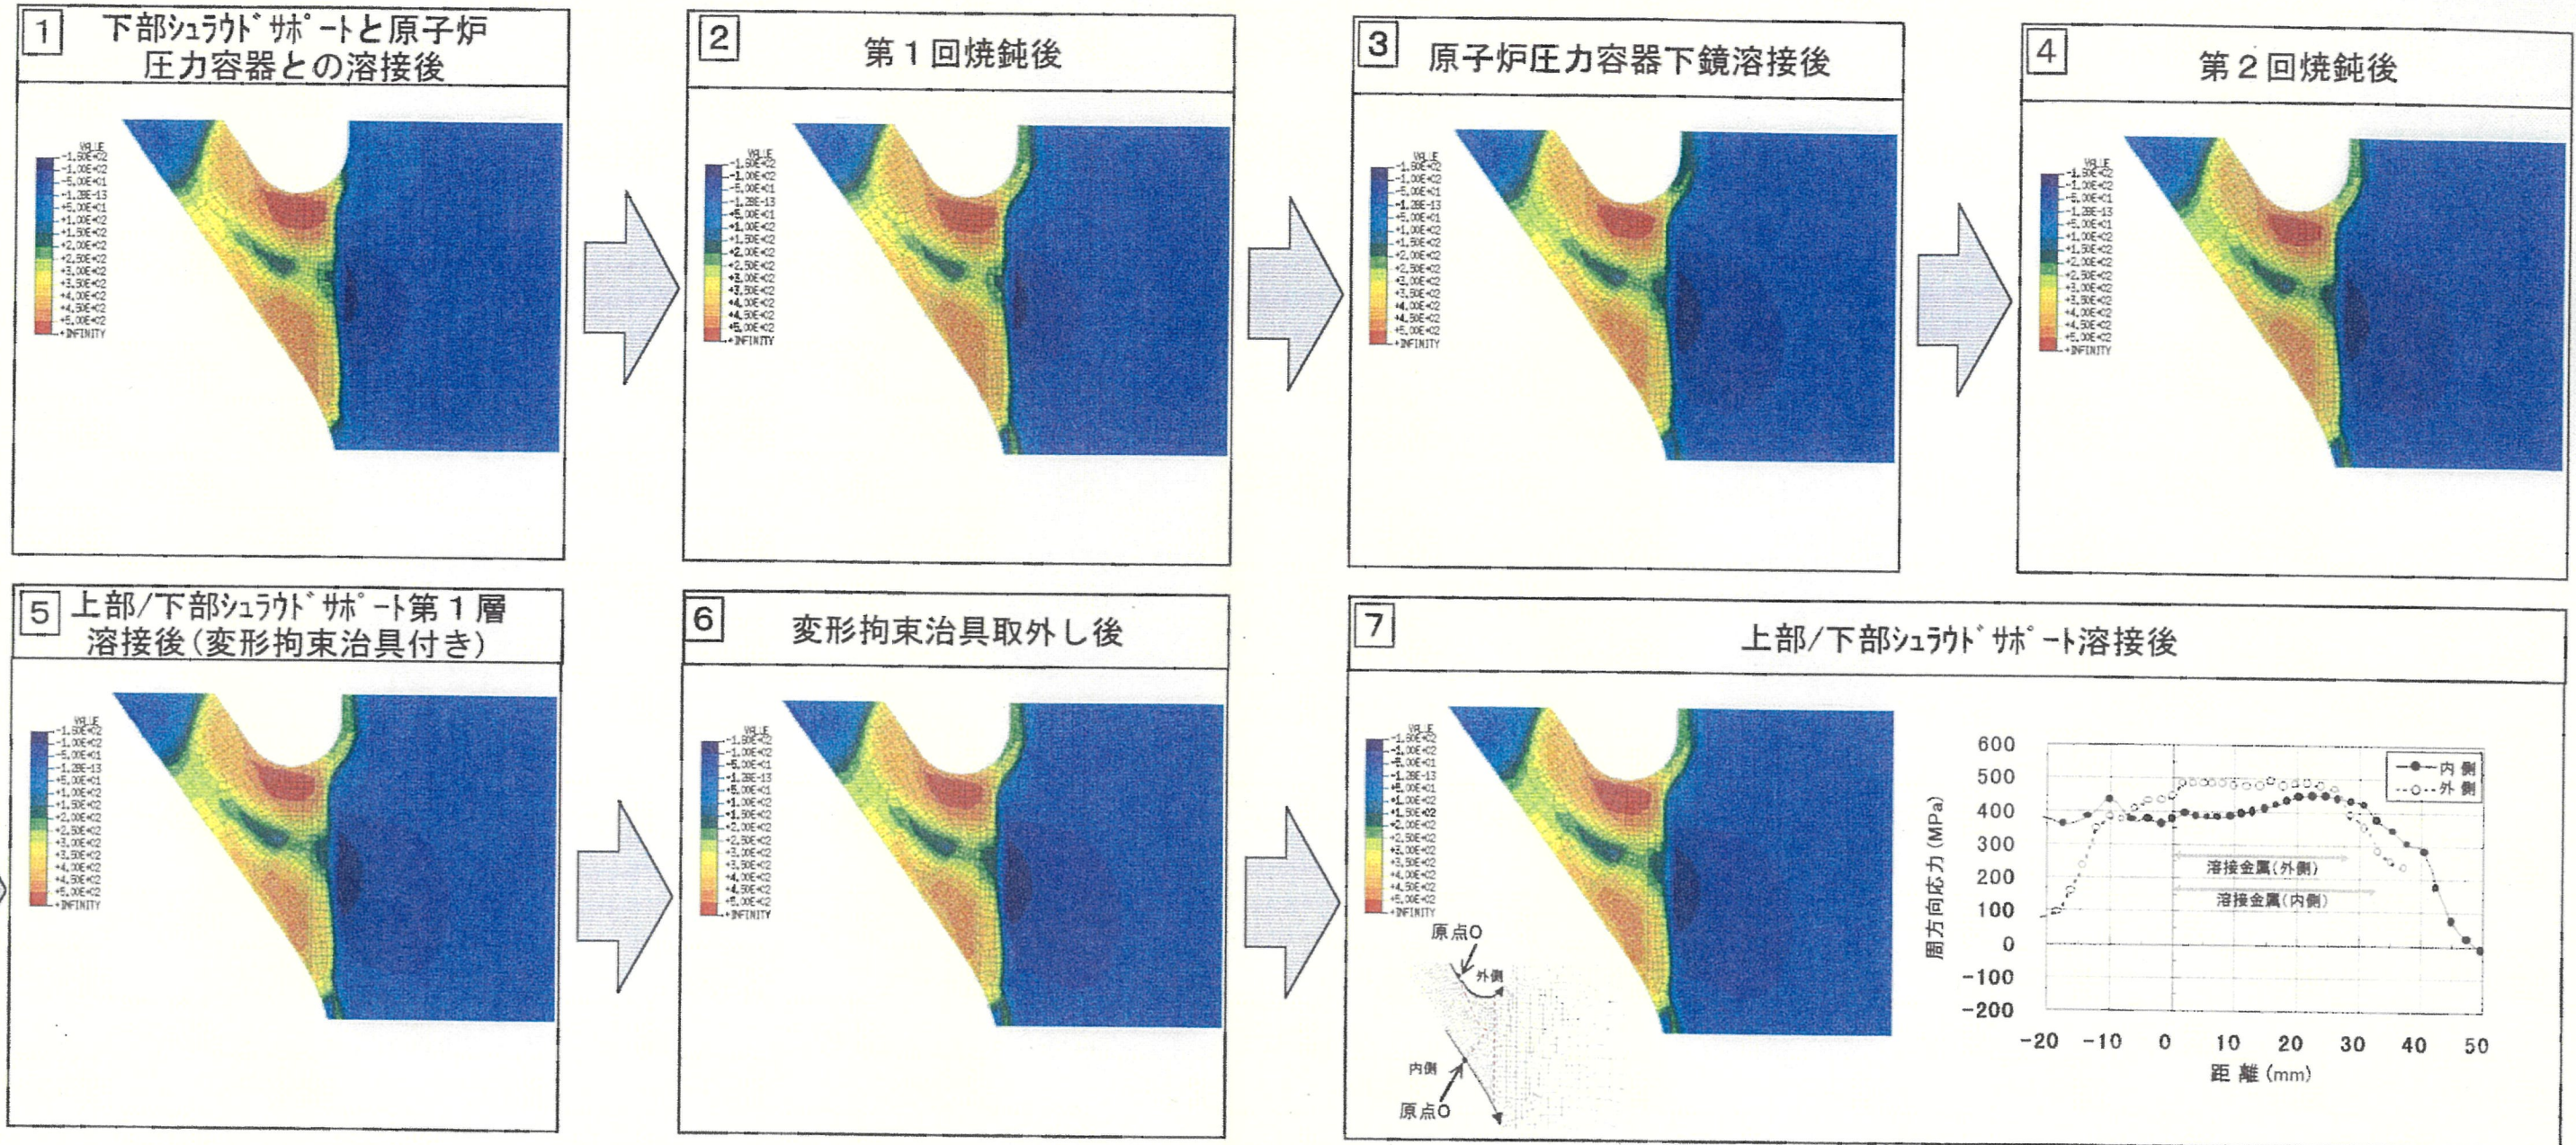
# 下部シュラウドサポートのRPVへの取付溶接部における残留応力評価結果（周方向）

- 製作手順に沿って、下部シュラウドサポートの原子炉圧力容器への取付部の溶接から定格出力運転中までの各製造段階における周方向の残留応力分布を求めた。
- 各段階とも周方向残留応力はほとんど変化せず、内側は400～450MPa、外側は約490MPaであり外側の方が高い。なお、軸方向応力はいずれの段階においても周方向応力と比較して小さいことを確認した。

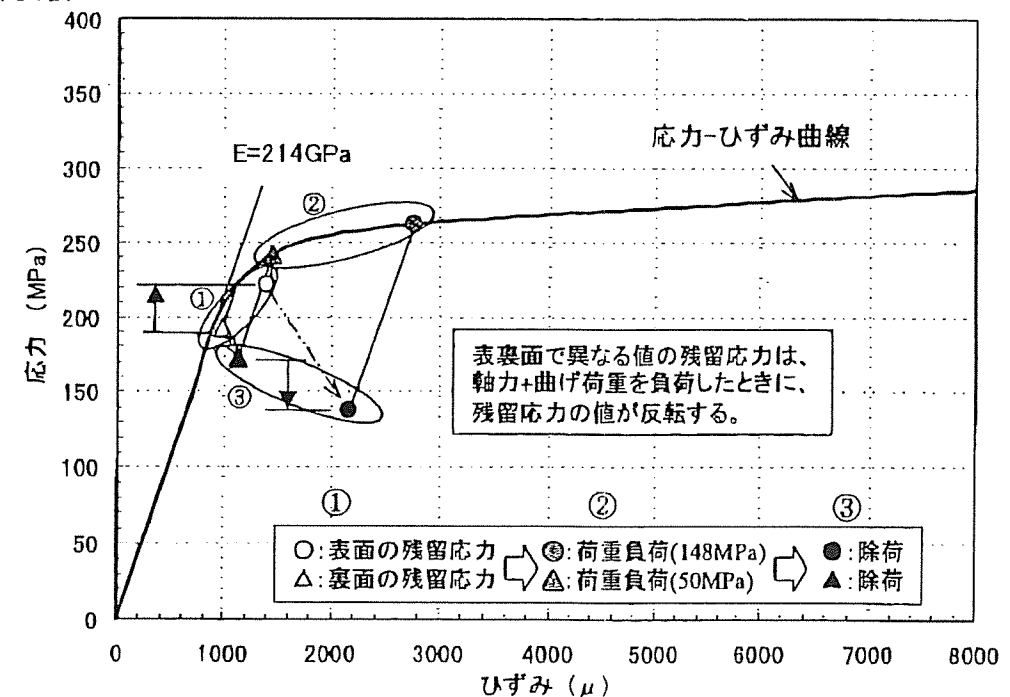
図-4 軸力+曲げ試験結果(A): 中央部のひずみεと応力σの履歴

初期残留応力の高い表面に、裏面より大きな軸力+曲げ荷重を負荷し塑性変形させ除荷すると、表面と裏面で残留応力の大小関係が逆転し、初期の応力が高い表面ほど、除荷後の残留応力は小さくなった。これは、RPV取付溶接部の内側と外側の残留応力の大小関係が耐圧試験により逆転するメカニズムを実証するものである。
