## 美浜発電所2号機の原子炉手動停止について (化学体積制御系抽出水配管からの漏えいに係る原因と対策)

# 関西電力（株）美浜発電所 2 号機の手動停止の原因と対策について

平成 12 年 4 月 24 日  
資源エネルギー庁

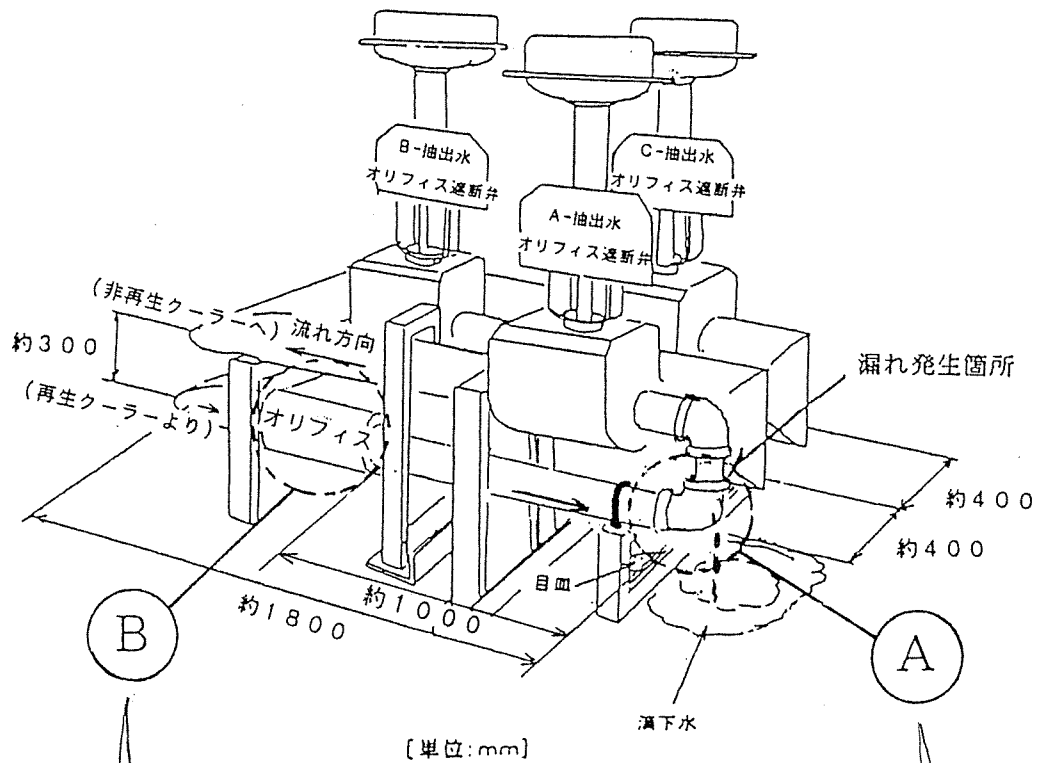
# 漏れ状況図

発電所での外観目視点検の結果、化学体積制御系抽出水配管にあるエルボ(L字型配管)の溶接部上端付近に、周方向の割れ(外表面長さ約20mm)が確認された。

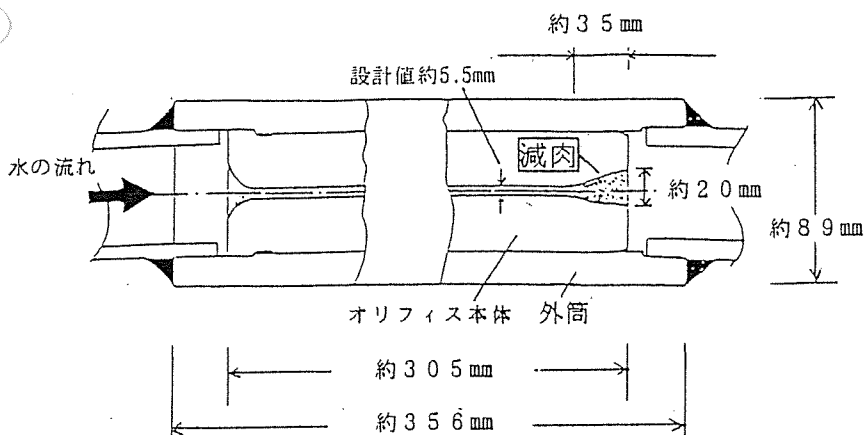
## B オリフィス部観察状況

当該エルボの上流にあるA系オリフィス(穴径5.5mm、長さ305mm)の点検を行った結果、オリフィス出口部において、約35mmの範囲にわたり出口端部に向かって広がる円錐状の減肉(端部の直径で約20mm)が認められ、減肉部の表面は肌荒れしていた。

これらのことから、オリフィス出口部で流れに乱れが生じている可能性のあることがわかった。

抽出切替に伴い、オリフィス下流側の圧力を低下させた際、オリフィス出口部でキャビテーションが発生したことにより、オリフィス出口部内面で減肉が発生し、その後キャビテーションによる減肉が進行したものと推定された。

#### （１）減肉の認められたＡ系統のオリフィスと当該エルボを含む抽出水配管を新品に取り替える。

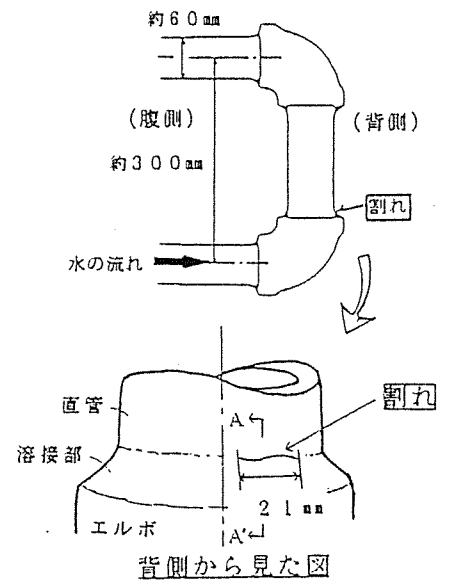
## A エルボ部観察状況

浸透探傷検査の結果、エルボ背側配管外表面の溶接部上端に沿って21mmの指示が認められたが、エルボ内の配管内表面に指示は認められなかった。

割れの断面観察の結果、割れはエルボソケットの隅肉溶接部の内面端部から配管部を経由して溶接部上端外表面に向かって貫通しており、破面にはビーチマーク模様が認められた。

これらのことから、割れは内面からの疲労割れによるものと判明した。

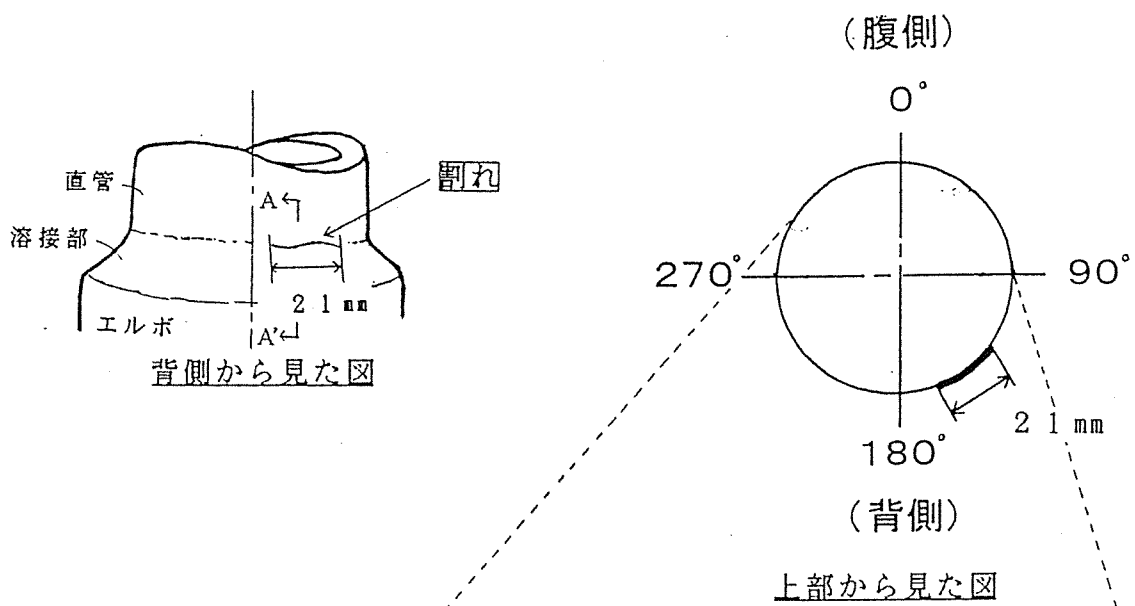
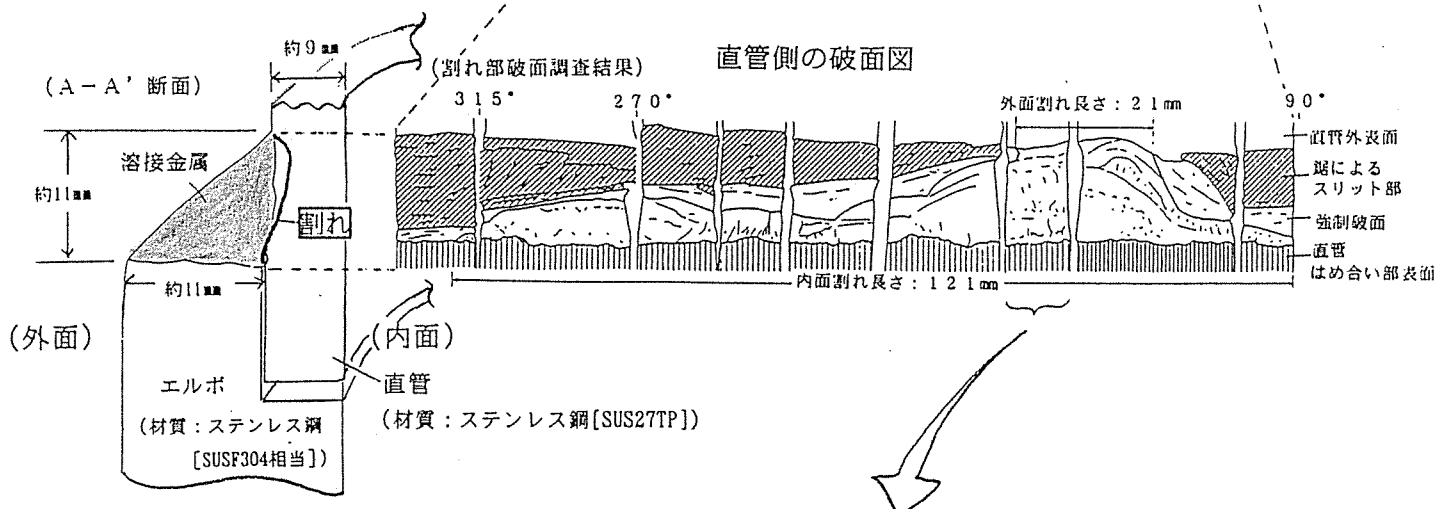
# エルボ部破面観察状況

オリフィス出口部での減肉が進行したことにより、通常運転中においてもオリフィス出口から下流側配管内にかけてキャビテーションが発生し、それに伴い配管内で発生する圧力変動が大きくなった。これにより配管系が振動し、エルボ溶接部の内面端部での発生応力が疲労限度を超えたため割れが発生し、その後徐々に進展し貫通したものと推定された。

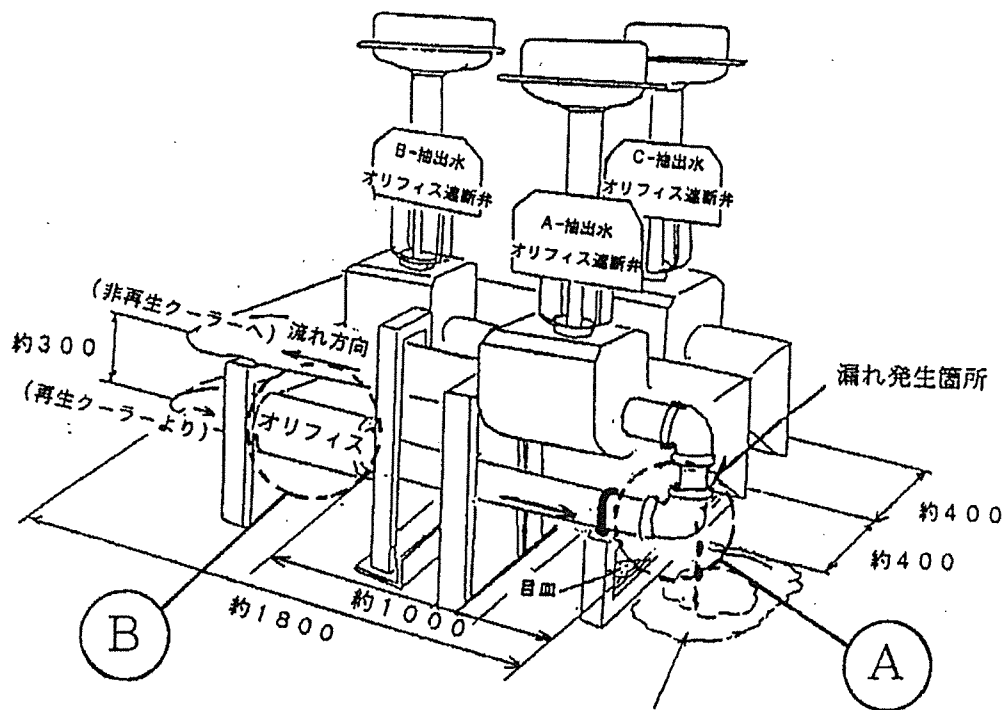
## 漏れ状況図

化学体積制御系抽出配管にあるエルボ（L 字型配管）の溶接部上端に沿って、周方向に長さ約 21 mm の直線上の割れが確認された。割れはソケット溶接部の内面端部から発生しており、その破面には疲労破面特有の組織状模様及びビーチマークが観察された。また、当該エルボ上流のオリフィスの点検を行ったところ、その出口端部から約 35 mm の範囲にわたってキャビテーションに起因すると思われるラップ状の減肉が認められた。さらに、当該抽出系統の運転履歴を調査したところ、プラントの起動・停止時の抽出水流量切替時に、オリフィス下流側の圧力を一時的に低下させていることがわかった。

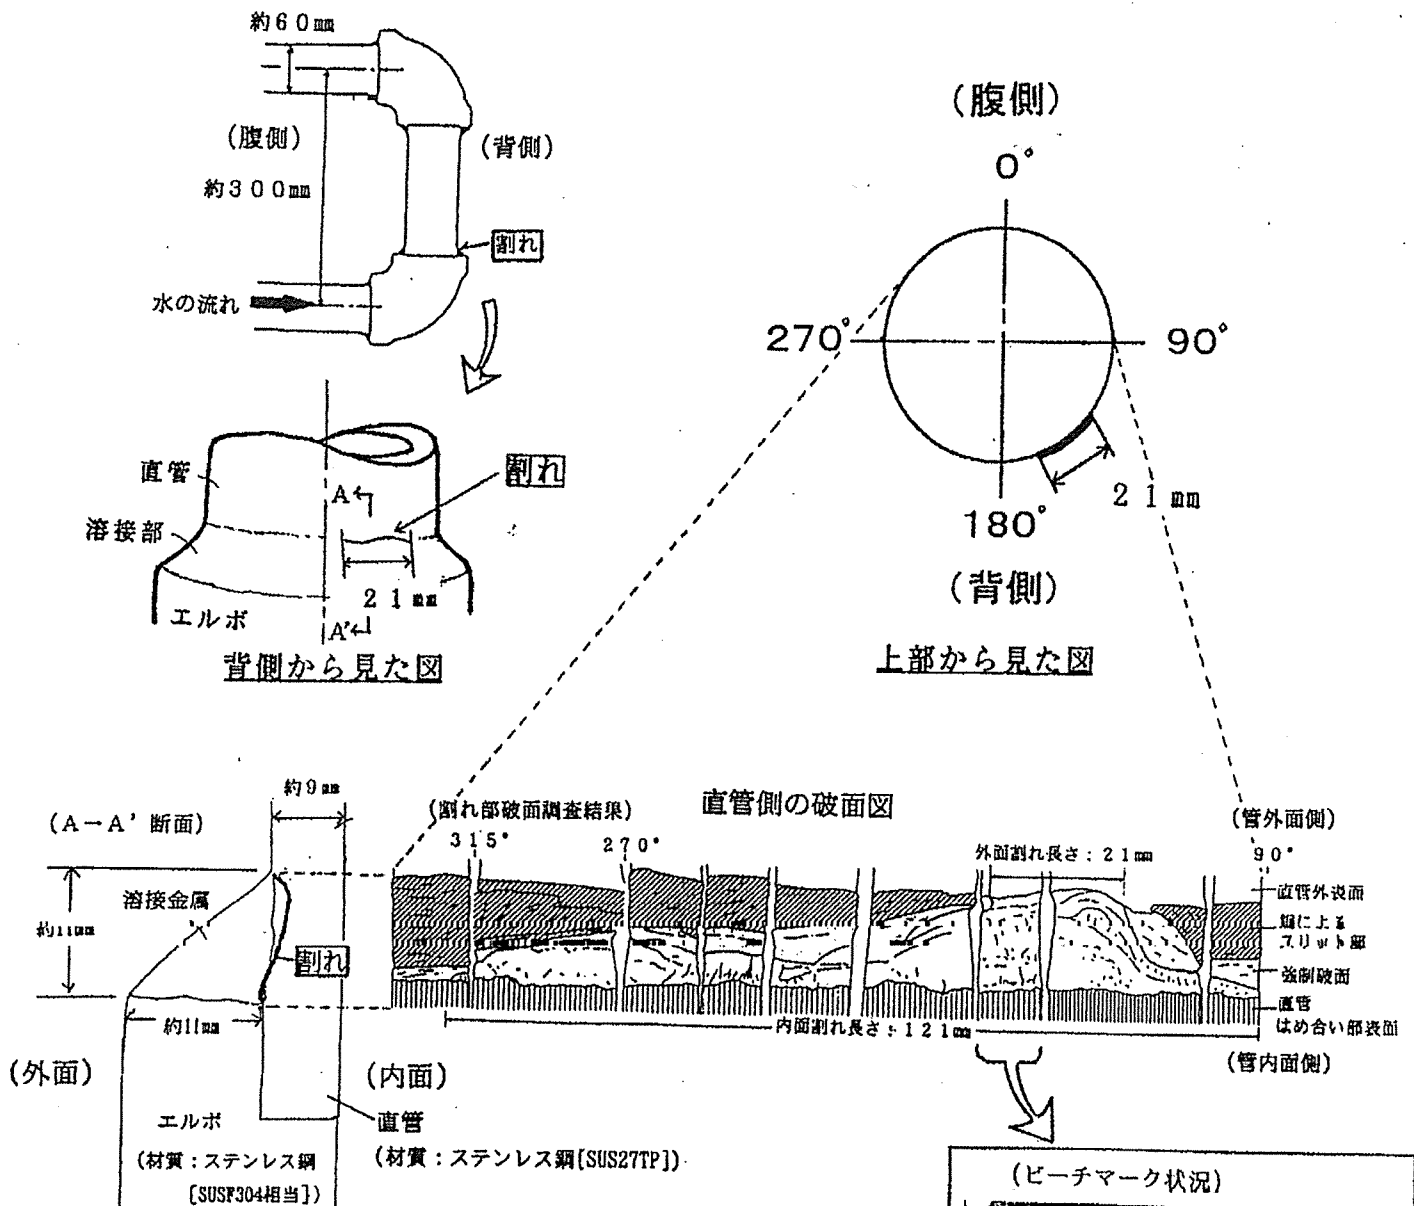
## A エルボ部観察状況

一時的な圧力低下操作時にオリフィス出口部で発生したキャビテーションによりオリフィス内面が減肉し、これにより通常運転中にも大きなキャビテーションが発生するようになった。このキャビテーションに伴う流体振動による高サイクル疲労によりエルボ溶接部に割れが発生・進展したものと推定される。

損傷した当該エルボ及びオリフィスを含む抽出水配管を取り替えるとともに、抽出切替時等にオリフィス出口圧力をキャビテーションを発生させる圧力まで低下させないよう、運転操作を見直すこととした。

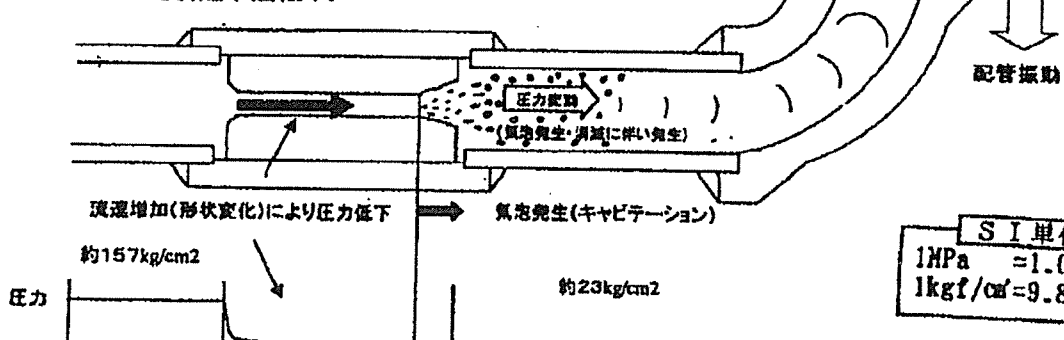
オリフィス減肉後(通常運転中)

振動による疲労割れ
