平成12年5月2日  
原子力安全対策課  
(12-17)  
<16時記者発表>

## 美浜発電所2号機の発電機自動停止について（原因と対策）

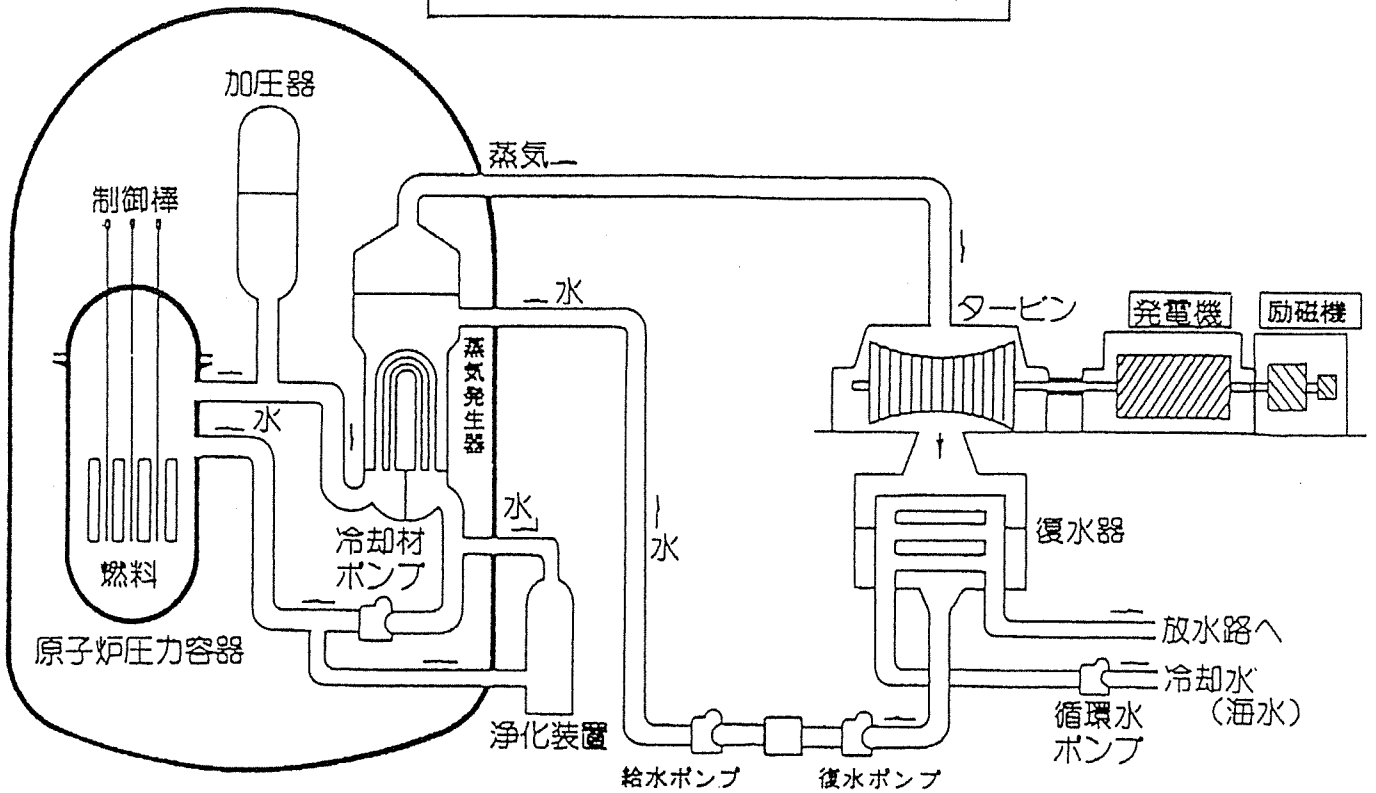
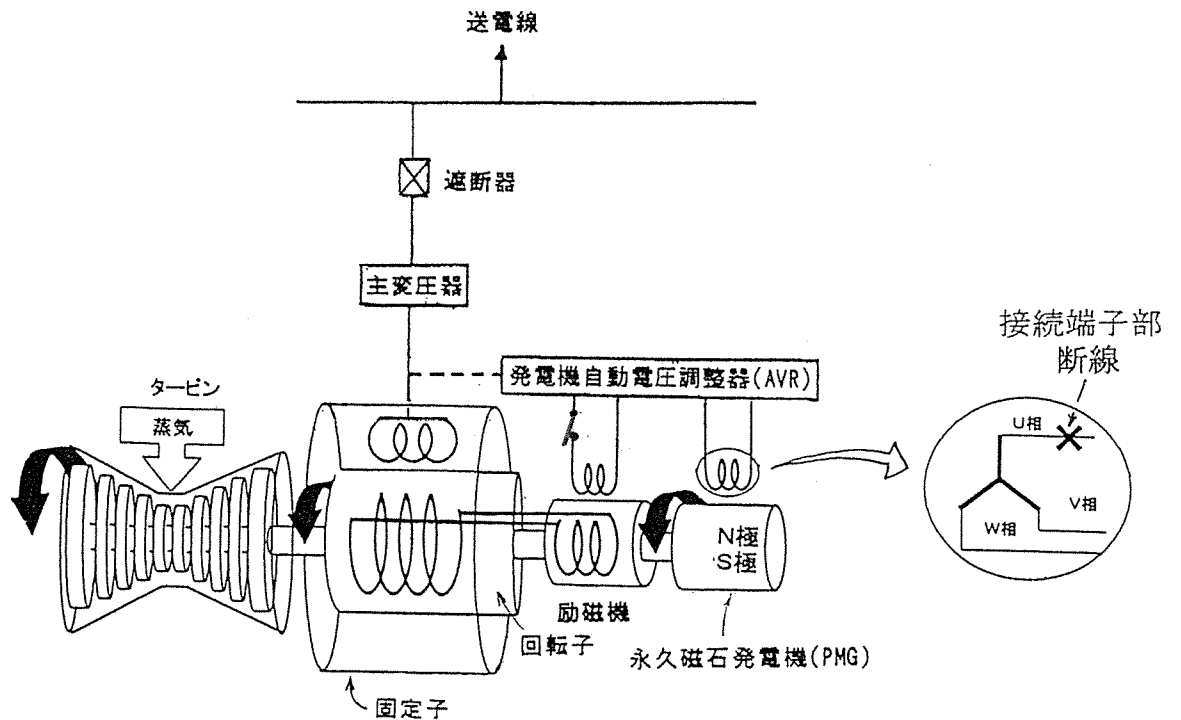
# 概略系統図

| 固定子 | 回転子 | 励磁機 | 発電機自動電圧調整器(AVR) | 永久磁石発電機(PMG) |
|---|---|---|---|---|
| 回転子により発生する回転磁界により、電力を供給する装置。 | 励磁機により供給された直流電流を用い固定子に回転磁界を供給する装置。 | 発電機に磁界を発生させるための装置。 | 発電機出力電圧を一定に保つための装置。 | 励磁機の励磁電源であるとともに、発電機自動電圧調整器の電源も兼ねている、永久磁石を用いた3相交流発電機。 |

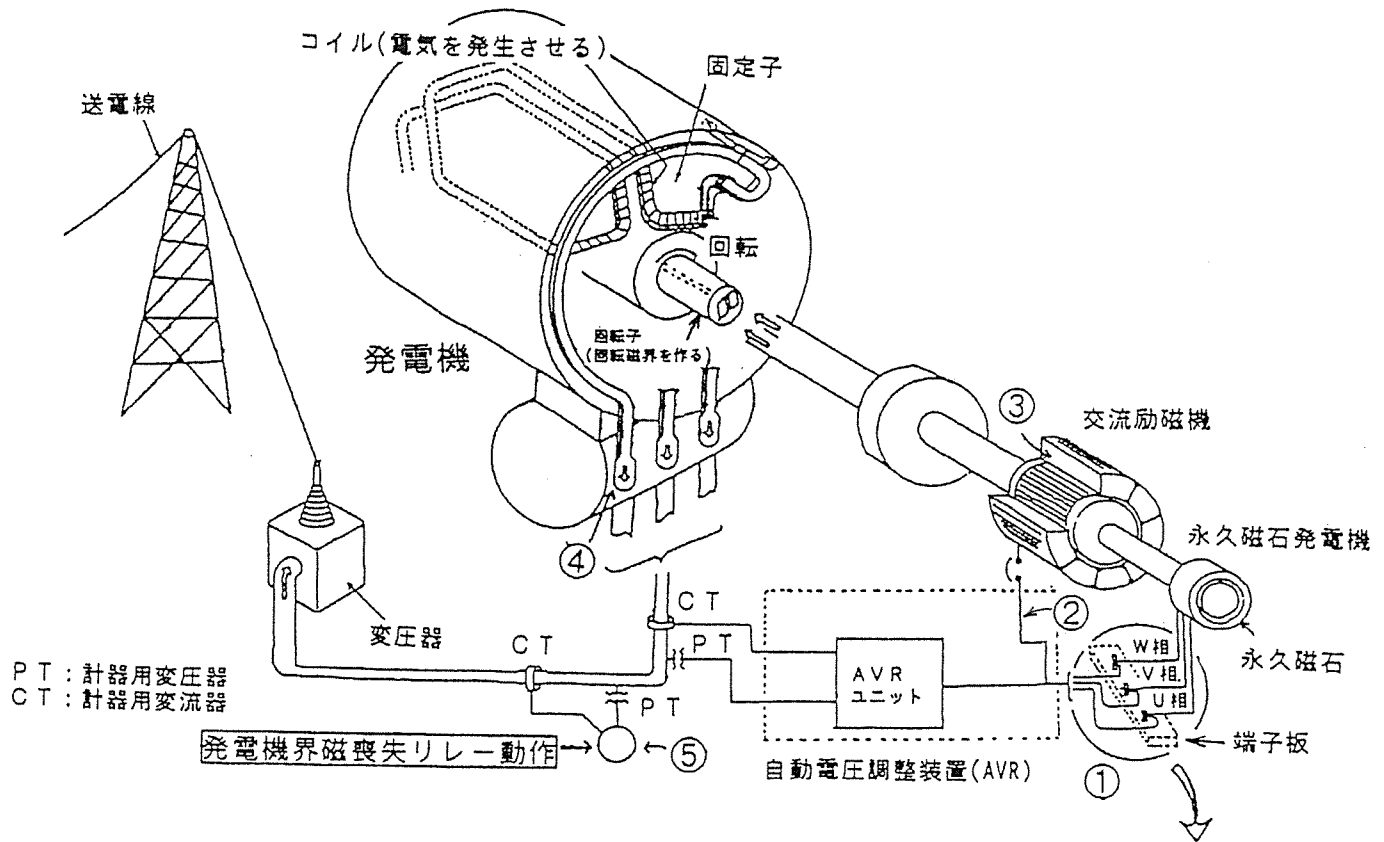
# 発電機故障による自動停止概要図

以上のことから、発電機が停止した原因は、自動電圧調整器に電源を供給する永久磁石発電機からの電源ケーブルが、途中の接続端子部で1相が断線状態となり、発電機の界磁が不足したためと推定された。

## [発電機故障による 自動停止メカニズム]

- ① ケーブル接続端子締め付け不十分  
により1相断線
- ↓
- ② 永久磁石発電機出力電圧低下
- ↓
- ③ 界磁電流低下(界磁が不足している状態)
- ↓
- ④ 発電機電圧低下
- ↓
- ⑤ 発電機界磁喪失リレー動作
- ↓
- 発電機自動停止
- ↓
- 原子炉自動停止

- ・当該電源ケーブルおよび端子板については、ケーブル長さに余裕をもたせる等の改善を図った上、新品と取り替える。
- ・ケーブル端子部での締め付け管理の徹底を含め、ケーブル結線後の接続状態確認方法を明確化し、保修業務要領および作業手順に反映させる。

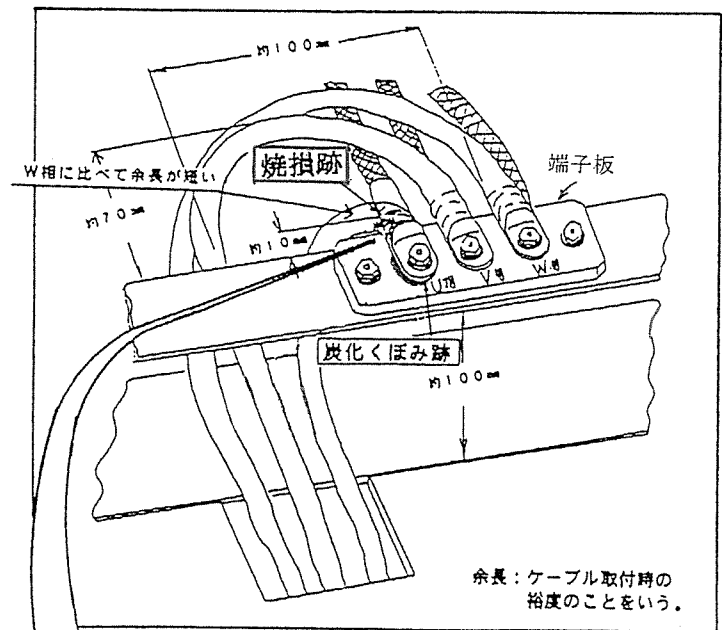
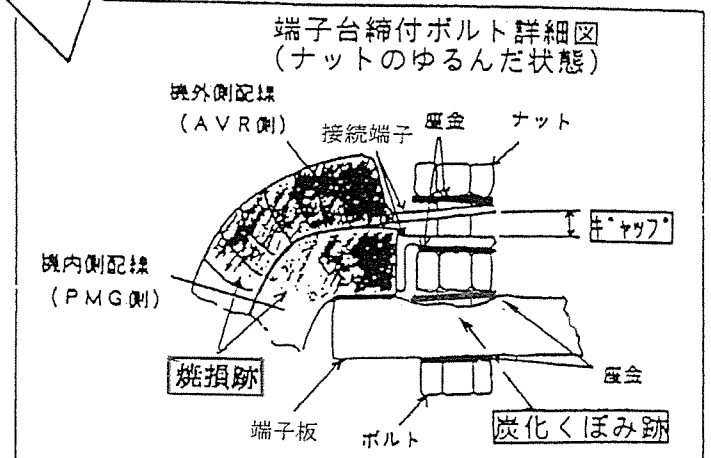
- ・外観点検を実施したところ、永久磁石発電機から自動電圧調整器へ電源を供給するケーブルの接続端子部3箇所（3相）のうち1箇所（U相）で、ケーブル被覆に焼損が認められ、端子板の一部が炭化しくぼみが生じていた。また端子部の締め付けナットに緩みが認められた。
- ・回路の導通状況を確認したところ、当該端子台においてU相に導通がなく断線状態であることが確認された。
- ・端子面の詳細点検を実施した結果、接触面に片当たりと見られる線状の接触痕およびアーク痕と見られる肌荒れが認められた。

- ・前回定検時に当該接続端子部で解線・結線作業を行ったが、その際に締め付け力が不十分であり、特に断線状態に至ったU相では、電源ケーブル長さに余裕が少なかったことから端子部が片当たり状態となった。
- ・この状態が継続したため端子部が発熱し、端子板の炭化や座面にくぼみが生じるとともに、運転時の小さな振動等も加わり、締め付けナットの緩みが生じ、断線状態となった。
