平成12年5月8日  
原子力安全対策課  
( 12 - 18 )  
<11時記者発表>

## 大飯発電所2号機の原子炉起動および調整運転開始について (第15回定期検査)

大飯発電所2号機(加圧水型軽水炉; 定格出力117.5万kW)は、平成12年3月10日から第15回定期検査を開始していたが、5月9日に原子炉を起動し、同日、臨界に達する予定である。

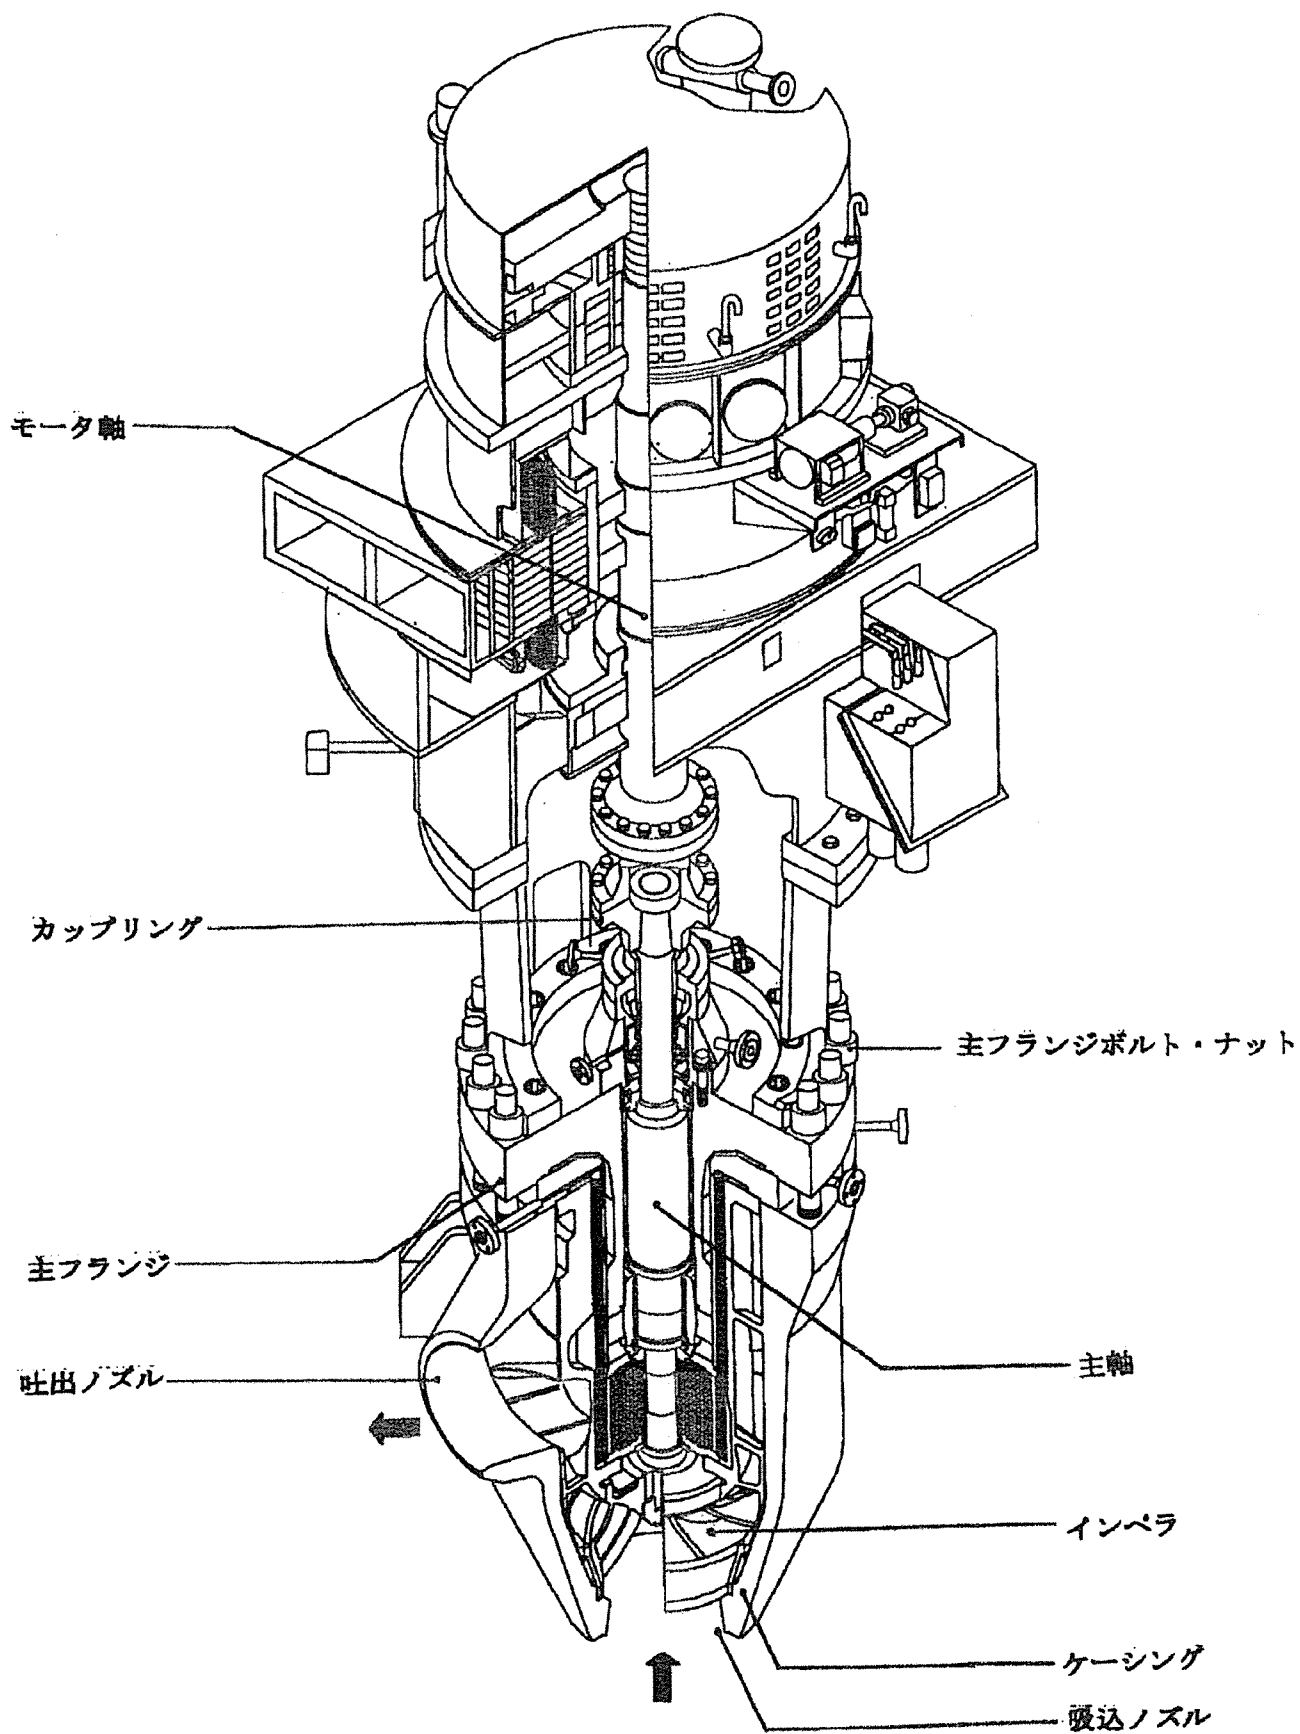
図-1 1次冷却材ポンプ構造図

1次冷却材ポンプの供用期間中検査として、4台あるポンプのうち、BおよびCポンプについて、主フランジボルト、締め付け部等耐圧部の健全性を確認するとともに、分解検査としてインペラ等の内部部品について点検し、異常のないことを確認した。

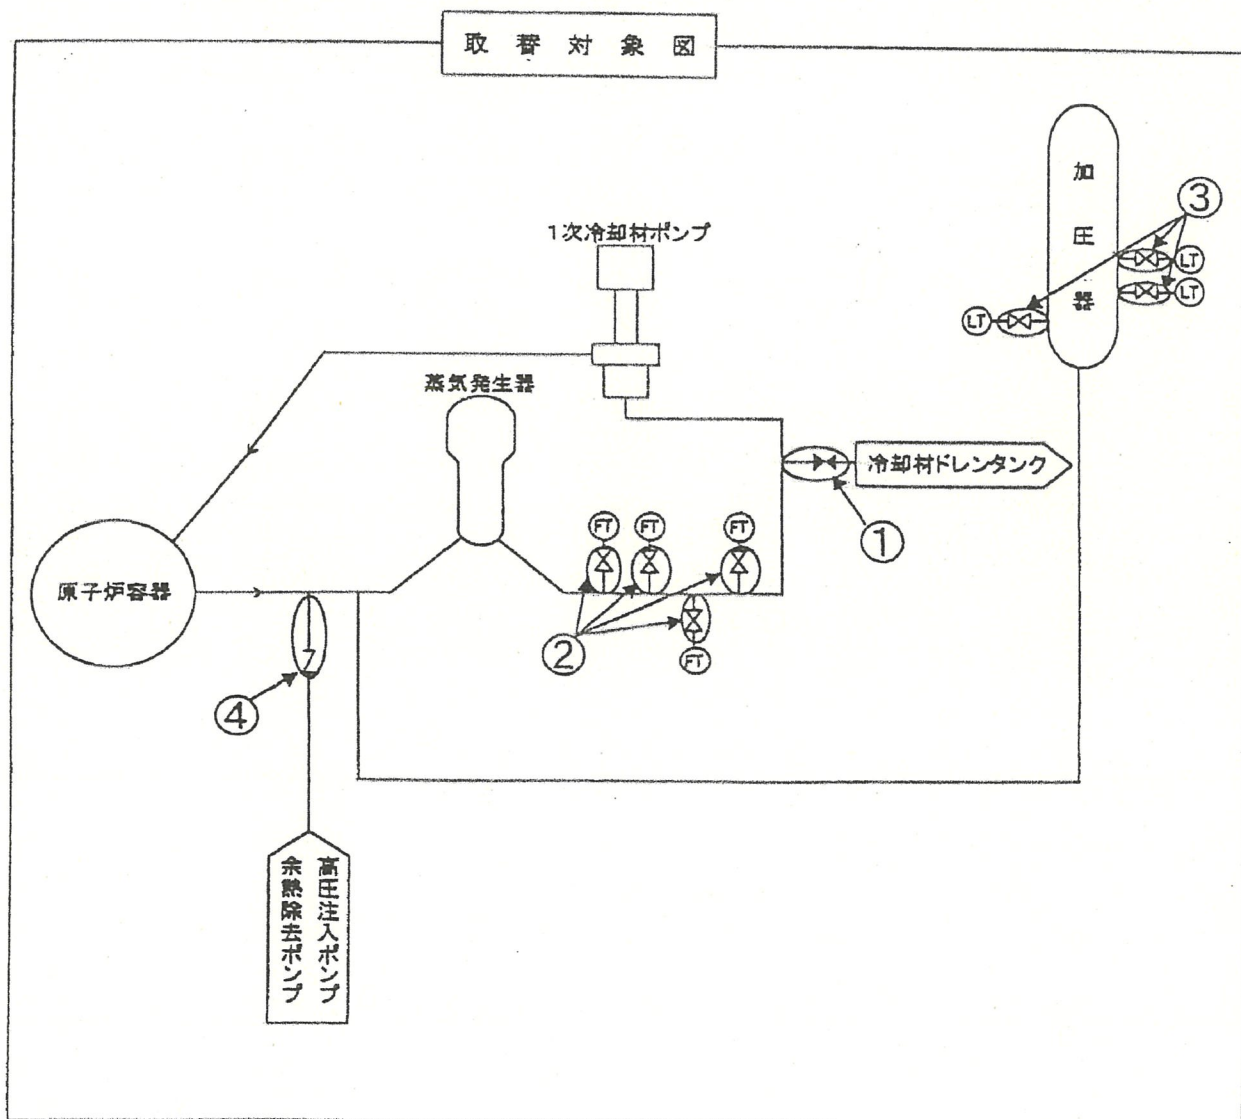
図－２ 原子炉冷却系統設備小口径配管他取替工事概要図

海外における原子炉冷却系統設備の損傷事例に鑑み、将来的な健全性維持を図るという予防保全の観点から、原子炉冷却系統他の配管の一部について、材質等を変更した新しい配管に取り替えた。

海外事例の予防保全対策として、酸素型応力腐食割れの感受性が高いと考えられる部位について、耐腐食性の高い材料（SUS27→SUS316）に変更する。

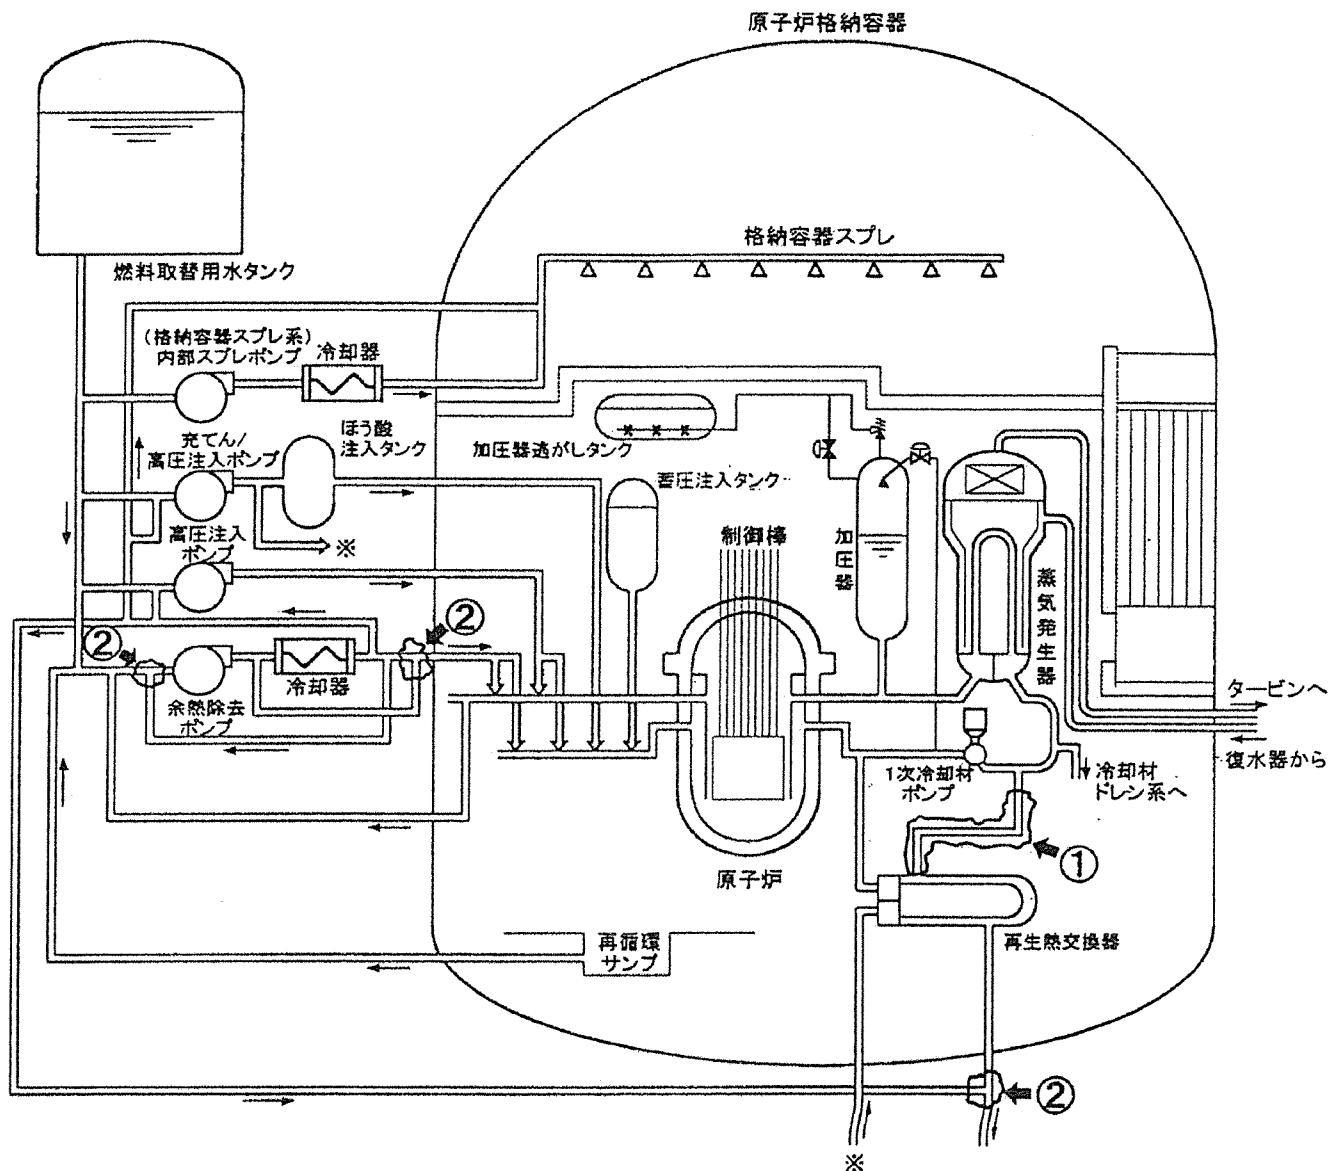
図－3 敦賀2号機再生熱交換器配管からの一次冷却材漏えいに関する再発防止対策

過去の高サイクル熱疲労による国内外の損傷事例を踏まえ、高温・低温水の合流による温度変動が生じる類似対象箇所（56箇所）を抽出し、一部について超音波探傷検査を実施し、健全性を確認した。

設備の健全性に係る検査充実の観点から、第3種管のうち、格納容器内でプラント運転中に第1種管と同等の温度、圧力の1次冷却水が流れている再生熱交換器から化学体積制御系抽出系統および充てん系統の主冷却材管までの範囲（8箇所）について、超音波探傷検査を実施し、健全性を確認した。

- ① プラント運転中に第1種管と同等の温度、圧力の一次冷却水が流れる再生熱交換器と原子炉冷却材系統間の配管のつき合わせ溶接部についての超音波探傷検査 (8箇所)
- ② 海外プラントで発生した熱疲労事象の反映として実施する類似箇所(溶接線と母材)の超音波探傷検査 (56箇所)
