## 敦賀発電所 1 号機のシュラウドサポート部損傷の原因と対策について

敦賀発電所 1 号機（沸騰水型軽水炉；定格出力35.7万kW）は、平成11年 8 月20日から第26回定期検査を開始し、シュラウド取替工事を行っていたところ、12月 9 日、下部シュラウドサポートの溶接部等にひび割れが認められた。

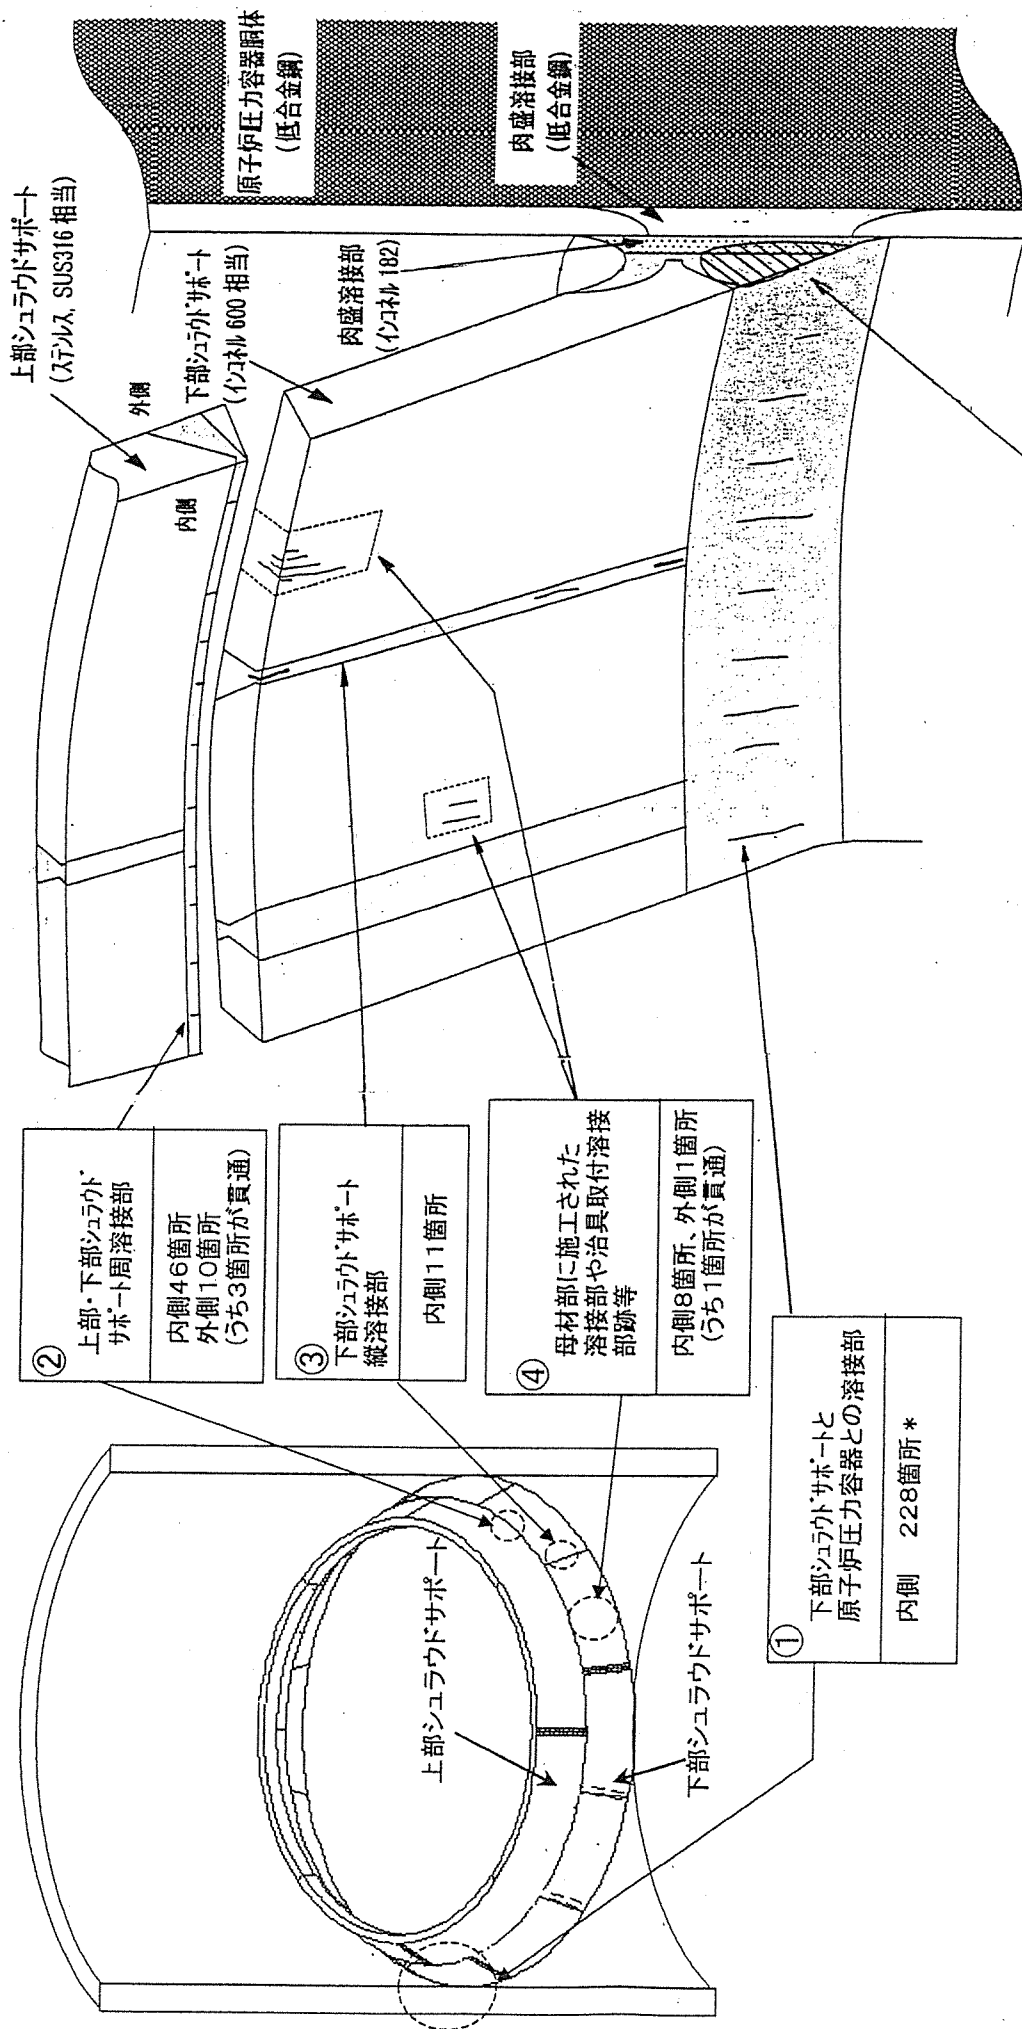
# シュラウドサポートひび割れ発生状況

このため、取替工事のため切断した上部シュラウドサポートも含め、詳細調査を実施した結果、下部シュラウドサポートと原子炉圧力容器側との取付溶接部の下側や、下部と上部のシュラウドサポート周溶接部の内面側などに 3 0 0 箇所ひび割れを確認した。

\* ひび割れの一部はインコネル肉盛溶接と低合金鋼肉盛溶接の境界部で留まっていた。

割れは溶接金属部及びその近傍で金属組織の結晶粒界に沿って発生。  
調査の結果、製造時の溶接による残留応力の発生、溶存酸素濃度が高い環境、感受性を有する材料との応力腐食割れの3要素(応力、環境及び材料)が重畳した粒界型の応力腐食割れと推定。
