## 大飯発電所2号機の点検結果について (湿分分離加熱器ドレンタンクからの蒸気漏えいの原因と対策)

大飯発電所2号機（加圧水型軽水炉；定格出力117.5万kW）は、定格出力運転中の7月7日9時50分頃、運転員の巡回点検で、2次系にある3B湿分分離加熱器第2段ヒータドレンタンクの点検用マンホールから蒸気が漏れているのを確認した。

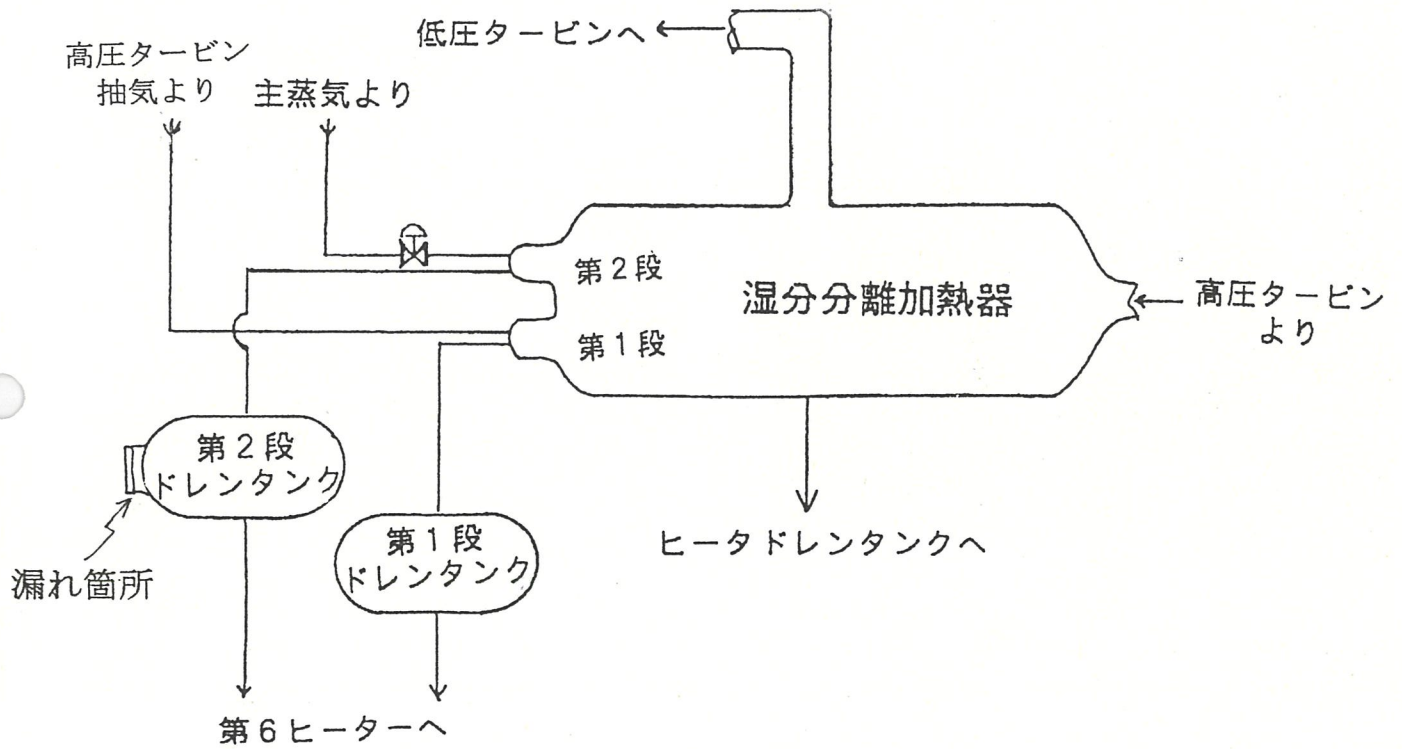
### 3B-湿分分離加熱器第2段ドレンタンクマンホール部漏えい状況図

漏えい部は、ヒータドレンタンクの点検用マンホールの下側フランジ部であることから、フランジ部およびパッキン等について、点検調査を実施した。

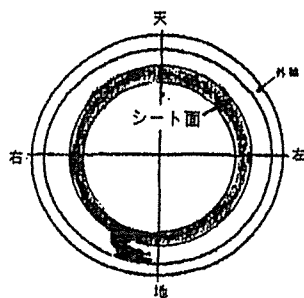
パッキン (タンク側から見た図)

- ・フランジ部からの漏えいを防止するために設置されたパッキン（ノンアスベストパッキン）の取付状況について寸法測定を行った結果、取付位置がわずかに下方向にズレていたが、締め付け寸法等に問題はなかった。
- ・タンク側フランジ部と接するパッキン面の下方で、内側から外側に向かって蒸気が漏えいした跡が認められた。

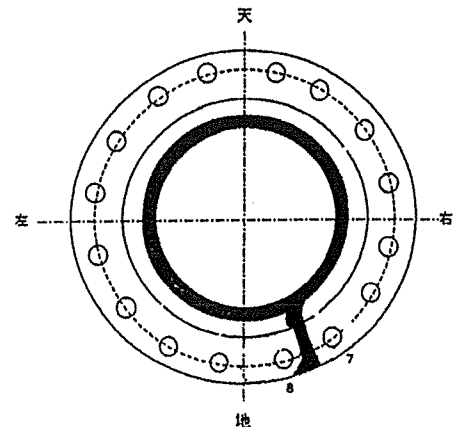
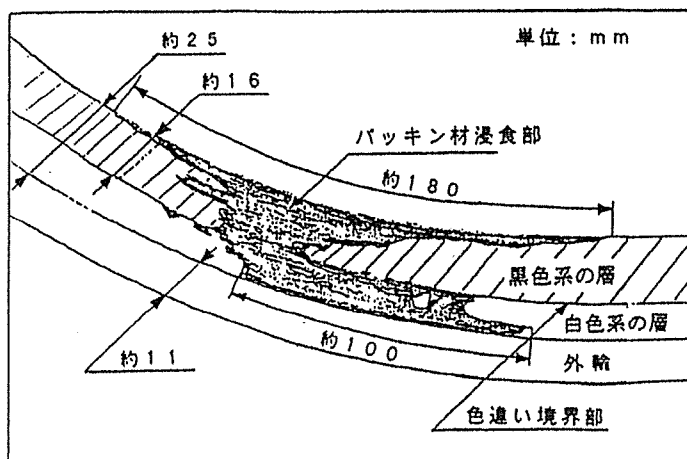
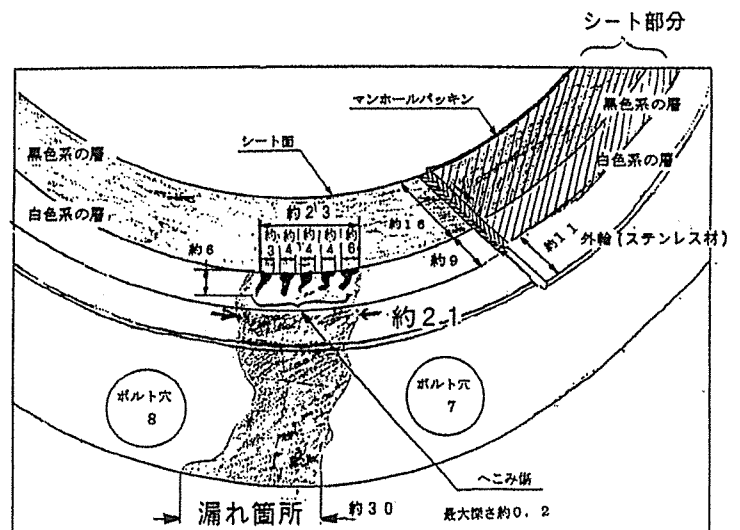
### 漏えいシート面外観図

- ・タンク側フランジ部シート面の外観点検を実施した結果、漏えい箇所幅約21mmの帯状の漏えい跡が認められ、この漏えい跡のシート面表面に幅約3～6mm、長さ約6mm、深さ最大約0.2mmの傷が5箇所認められた。
- ・マンホール蓋側のシート面に、異常は認められなかった。

以上の調査結果から、今回の漏えいは、タンク側フランジ部のシート面に生じた傷とパッキンの間から漏えいしたものと推定された。

- ・当該フランジシート面を機械加工により手入れし、フランジパッキンを新品に交換した。（7月8日完了）交換後、通常の運転圧力で漏えいのないことを確認した。
- ・パッキン組み込み時に、フランジ部およびパッキンに異物が付着していないことを確認するなど、異物管理の徹底等について作業要領書に追記することとした。

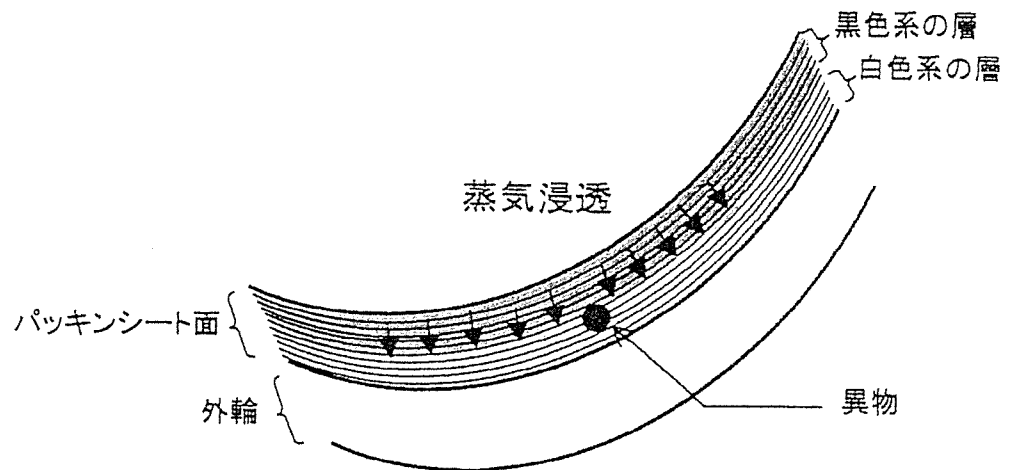
### ① 初期締付時

前回の分解点検時に、当該フランジ部とパッキンの間に異物等が噛み込んだ状態で組み立てられ、その後の運転状態では、パッキンの機能に問題はなかったが、運転期間の継続に伴い、タンク内部のドレン水が異物等により生じたシート面の傷の外側に徐々に浸透し、今回の漏えいに至ったものと推定された。
