平成12年 7 月 26 日  
原子力安全対策課  
( 12 - 45 )  
<11時記者発表>

## 美浜発電所 3 号機の第18回定期検査開始について

美浜発電所 3 号機（加圧水型軽水炉；定格出力82.6万kW）は、平成12年 7 月28日から約 3 カ月の予定で第18回定期検査を実施する。

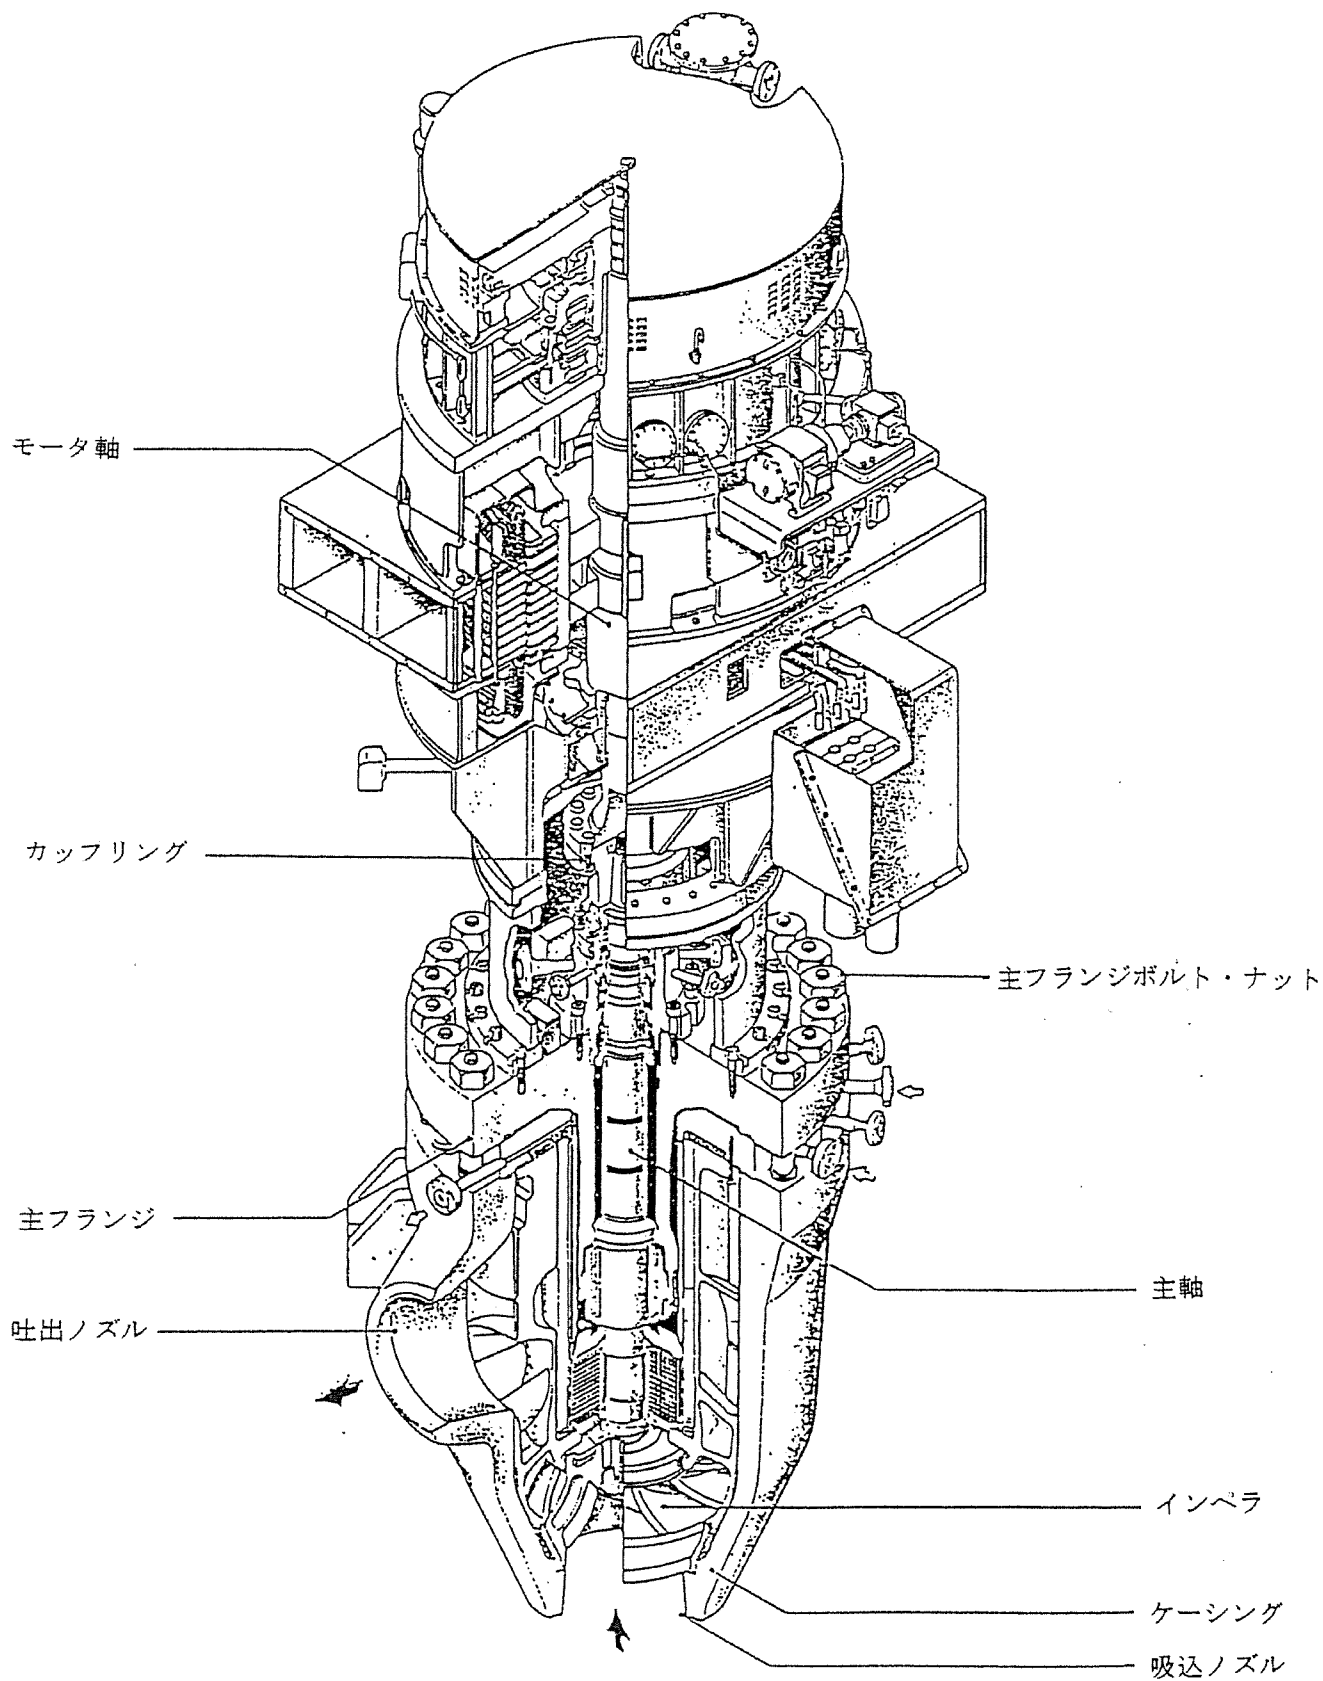
図-1 1次冷却材ポンプ構造図

1次冷却材ポンプの供用期間中検査として、3台あるポンプのうち、Bポンプについて、主フランジボルト、締め付け部等耐圧部の健全性を確認するとともに、分解検査としてインペラ等の内部部品について点検する。

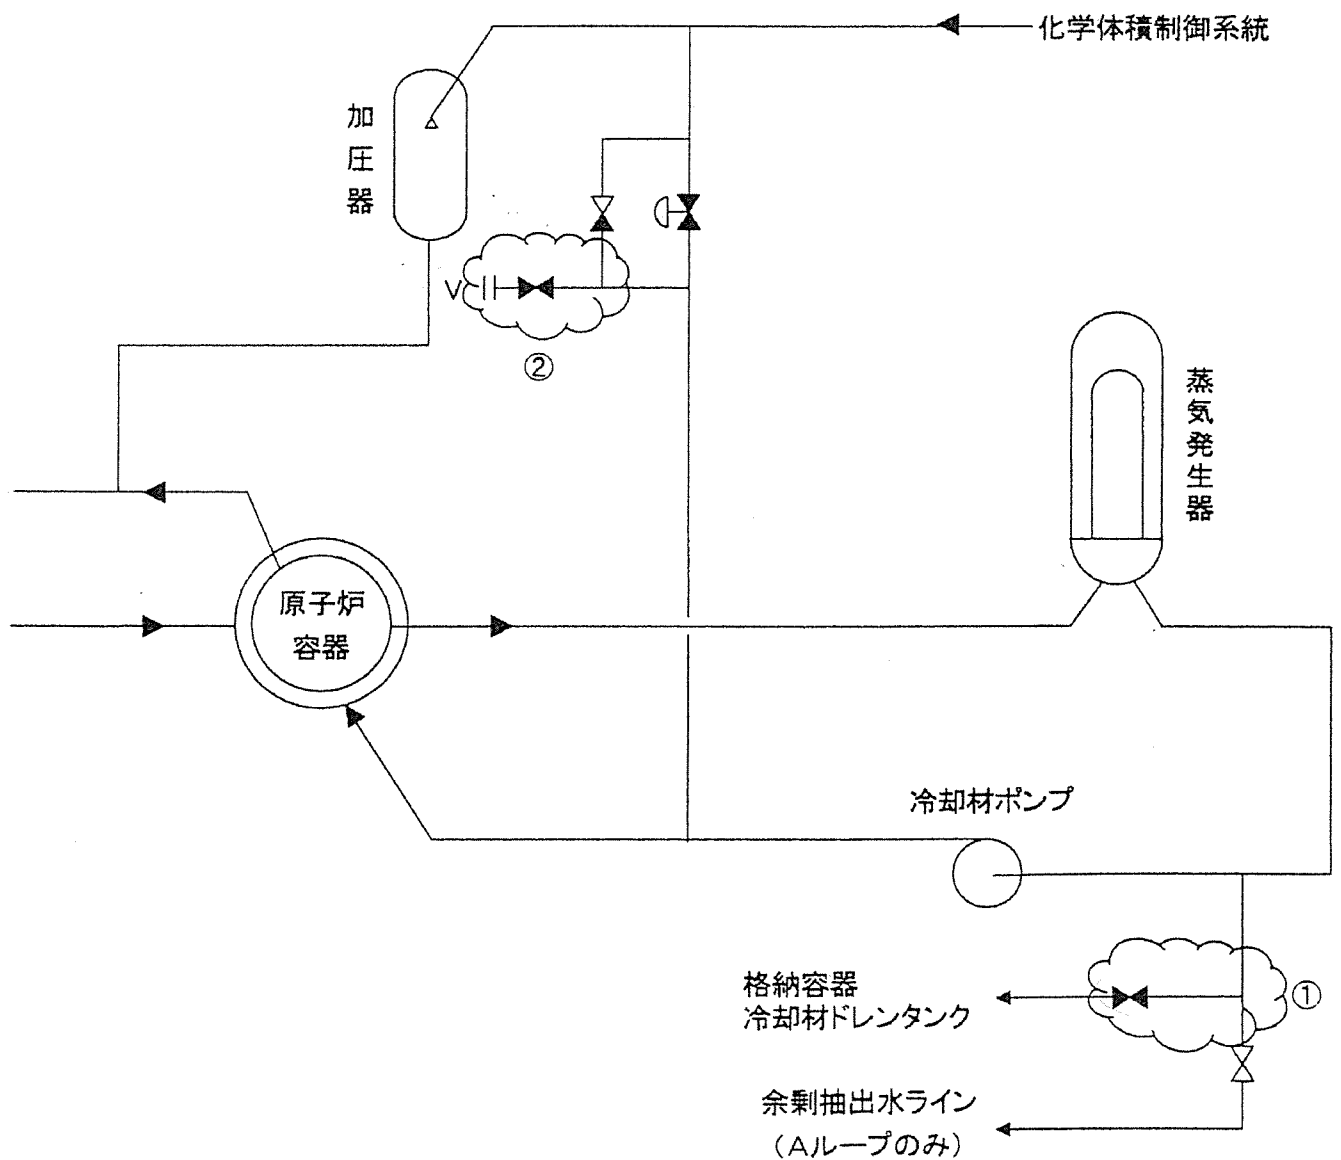
図－２ 原子炉冷却系統設備小口径配管取替工事概要

海外における原子炉冷却系統設備配管部での損傷事例等に鑑み、将来的な健全性維持を図るという予防保全の観点から、原子炉冷却系統設備の小口径配管の一部について、材質等を変更した新しい配管に取り替える。

海外事例の予防保全対策として、酸素型応力腐食割れの感受性の高いと考えられる部位について、耐食性の良い材料の配管に取り替える。

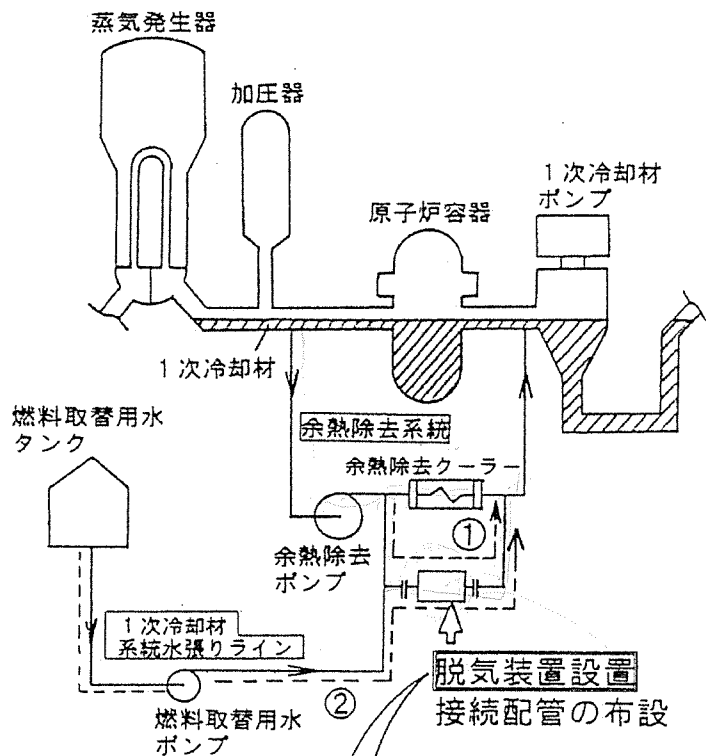
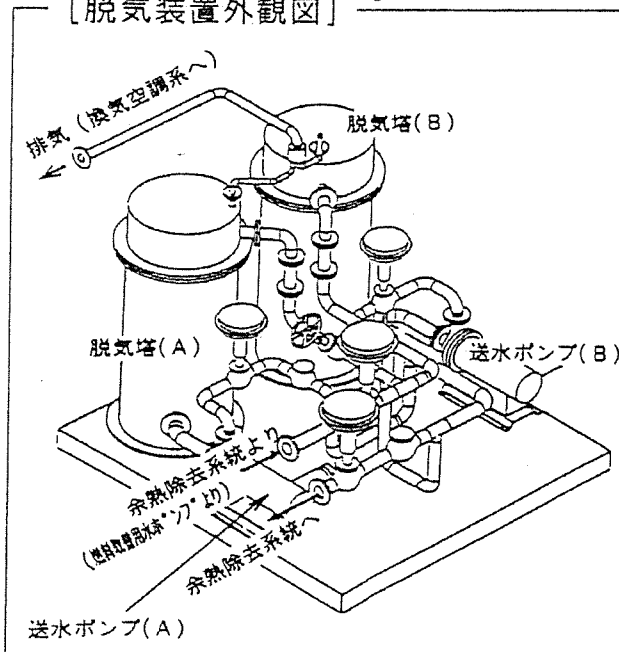
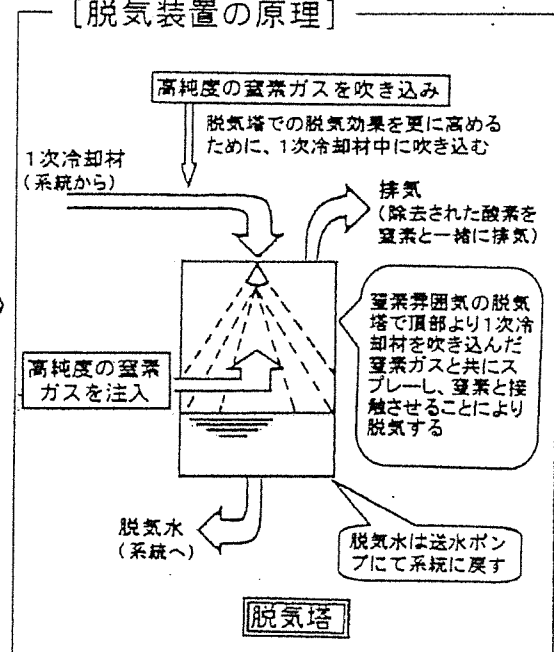
図-3 1次冷却材系統脱気装置設置工事概要図

1次冷却材系統における溶存酸素の低減を図り、応力腐食割れに対する環境改善を行なうとともに、1次冷却材脱気操作の短縮を図るため、脱気装置および接続配管を設置する。

1次冷却材系統における溶存酸素濃度の低減を図り応力腐食割れに対する環境改善を行うとともに、定期検査起動時の1次冷却材脱気操作の短縮を図るために1次冷却材に含まれる溶存酸素を除去する脱気装置を設置する。

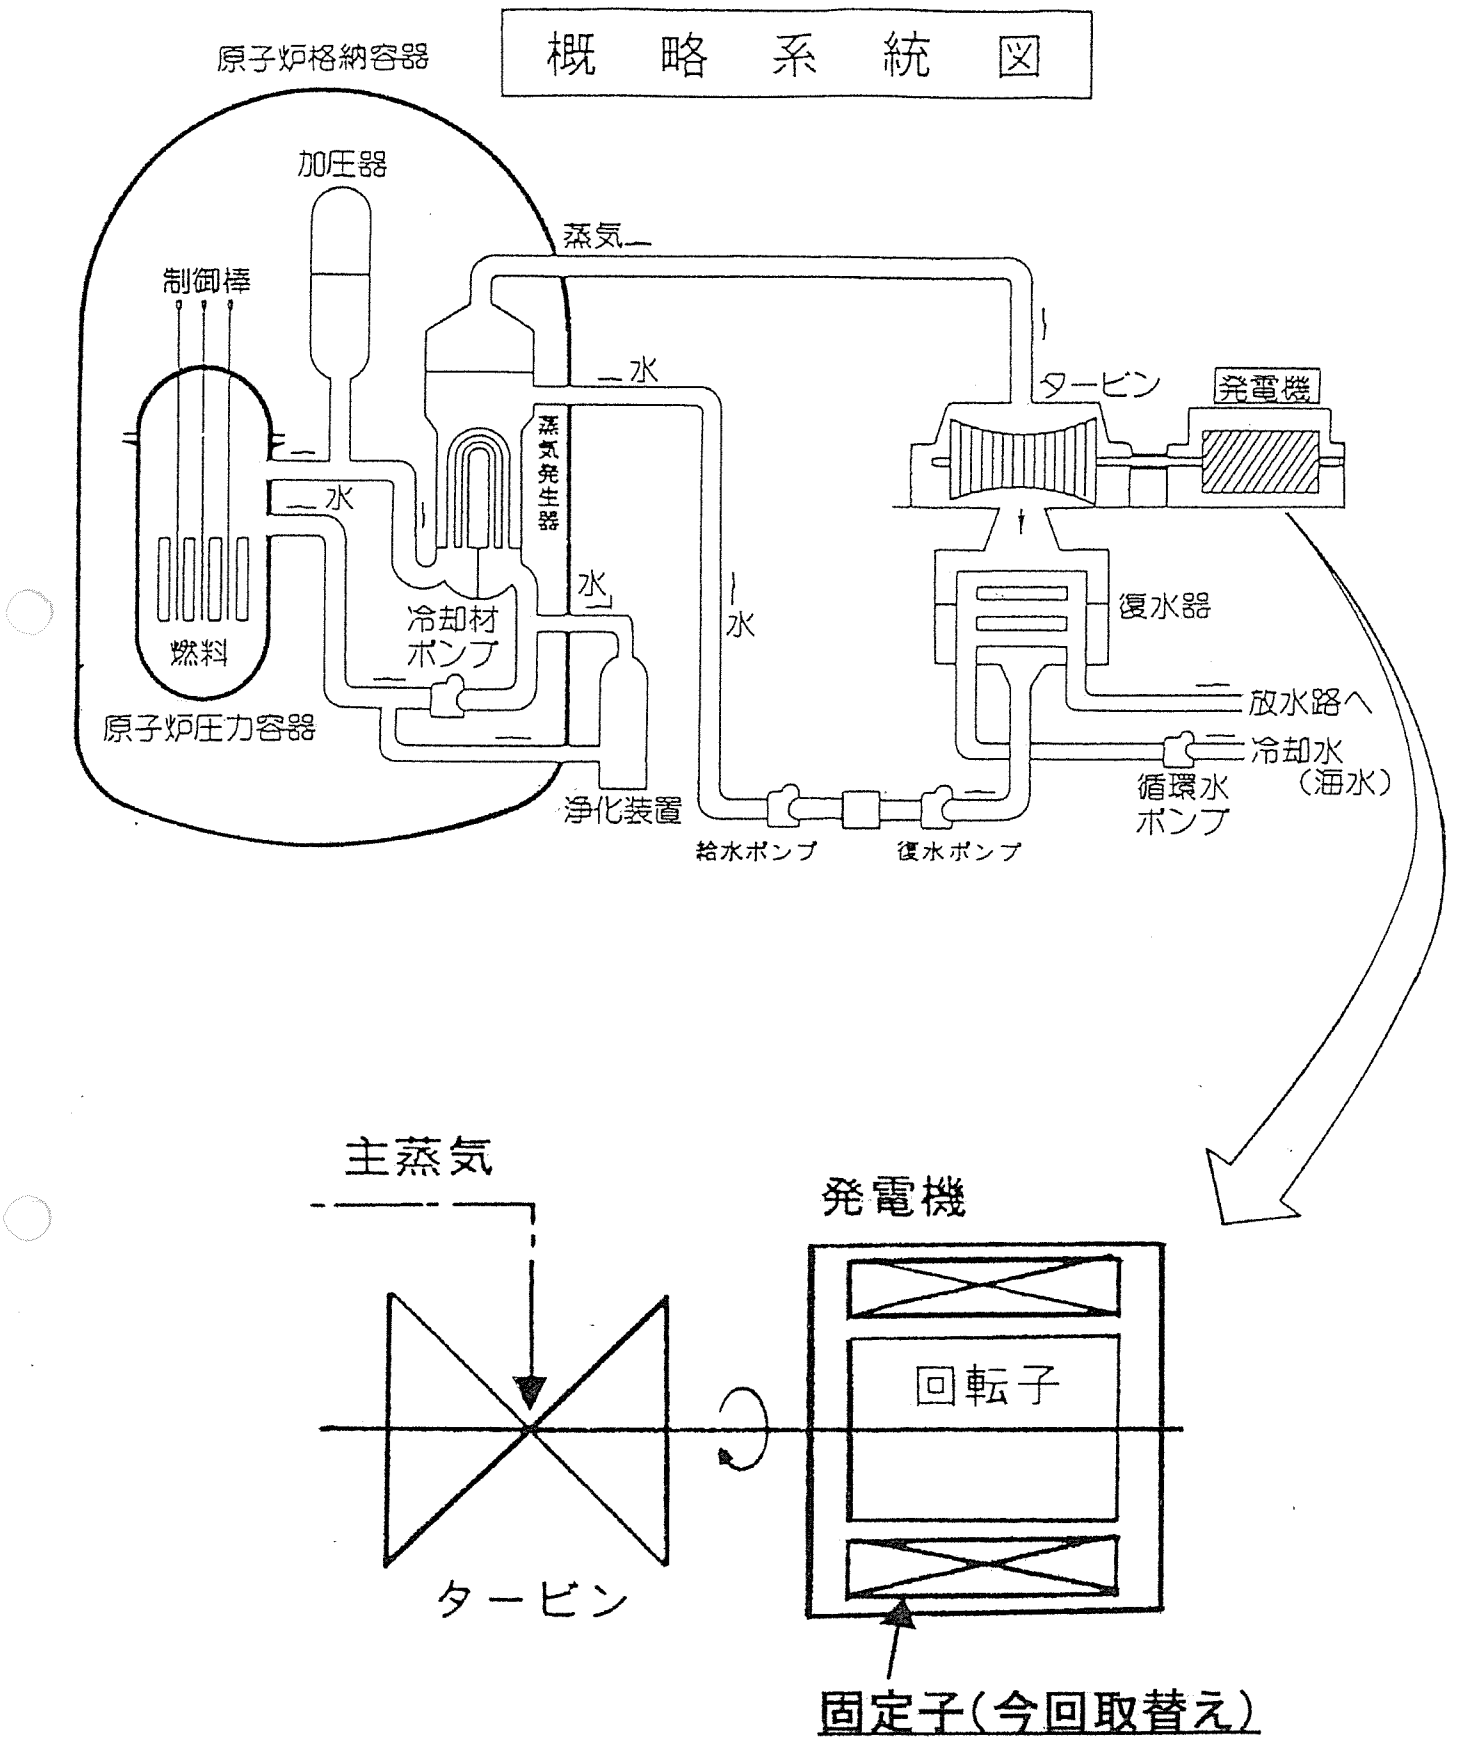
図-4 発電機固定子コイル取替工事

発電機の固定子コイルについて、絶縁物の材料を現在のポリエステル樹脂から、耐久性に優れたエポキシ樹脂に変更したものに取替える。

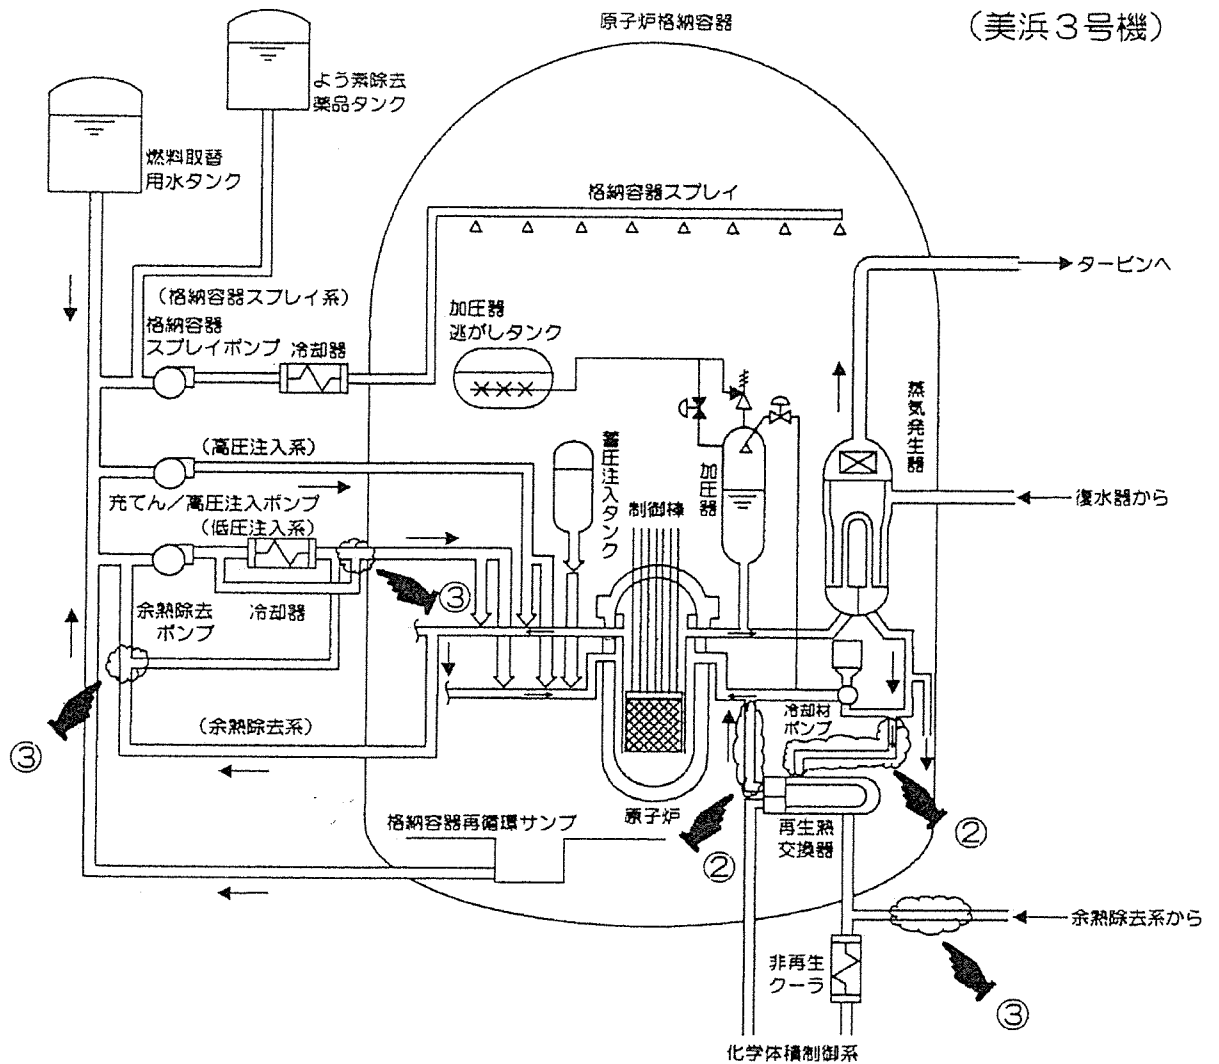
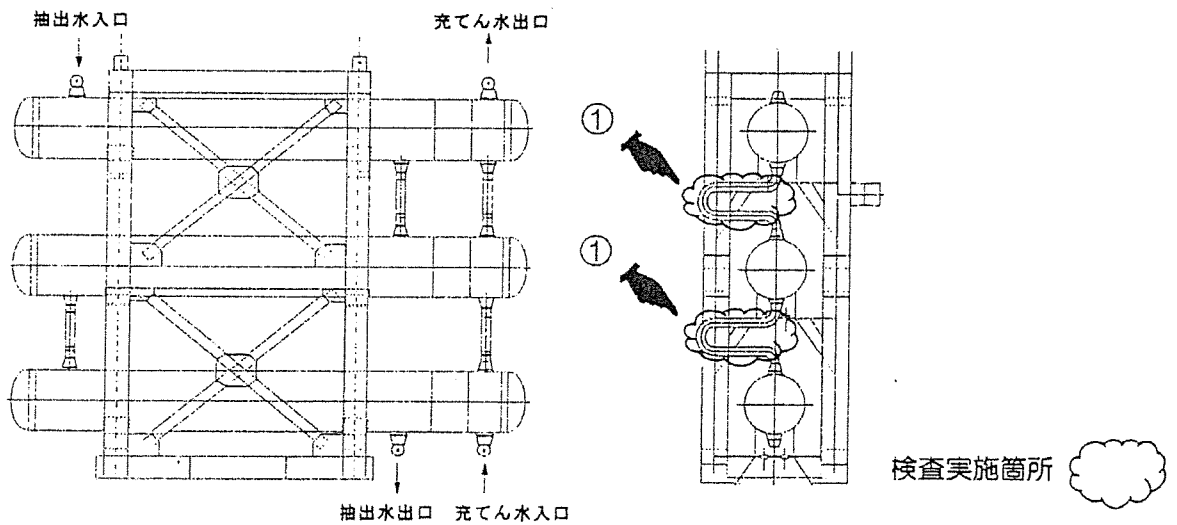
図-5 敦賀2号機再生熱交換器連絡管からの1次冷却材漏えいに関する再発防止対策

美浜発電所3号機の再生熱交換器は、内筒を有しない構造であるが、連絡管溶接部、連絡管エルボ母材部の超音波探傷検査（36箇所）を実施し、健全性を確認する。

過去の高サイクル熱疲労による国内外の損傷事例を踏まえ、高温・低温水の合流による温度変動が生じる類似対象箇所（38箇所）を抽出し、今定期検査以降、計画的に健全性の点検を実施する。

設備の健全性に係る検査充実の観点から、第3種管のうち、格納容器内でプラント運転中に第1種管と同等の温度、圧力の1次冷却水が流れている再生熱交換器から化学体積制御系抽出系統および充てん系統の主冷却材管までの範囲（16箇所）について、超音波探傷検査を実施する。

- ① 連絡管溶接部・連絡管エルボ母材部の超音波探傷検査範囲(36箇所)
- ② プラント運転中に第1種管と同等の温度、圧力の1次冷却材が流れる再生熱交換器と原子炉冷却材系統間の配管の突合わせ溶接部についての超音波探傷検査範囲(16箇所)
- ③ 海外プラントで発生した熱疲労事象の反映として実施する類似箇所(溶接線と母材)の超音波探傷検査範囲(38箇所)

(美浜3号機の再生熱交換器は、横型(内筒なし)となっている)
