平成12年8月25日  
原子力安全対策課  
(12-50)  
<16時記者発表>

**美浜発電所3号機の定期検査状況について  
(蒸気発生器二次側管板上面での異物確認)**

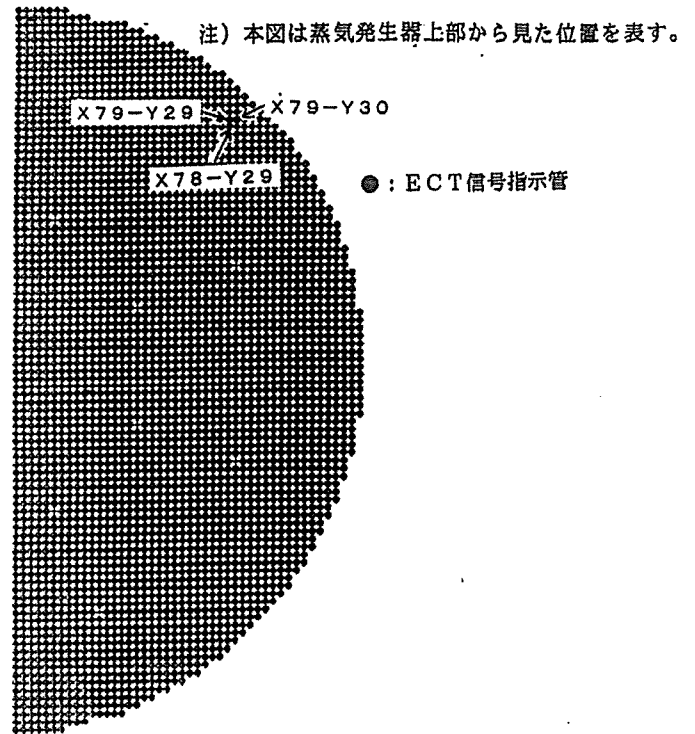
ECT信号指示部

美浜発電所3号機（加圧水型軽水炉；定格出力82.6万kW）は、平成12年7月28日から第18回定期検査を実施しているが、A－蒸気発生器伝熱管の健全性確認のため、伝熱管全数について渦流探傷検査（ECT）を行っていたところ、隣接する伝熱管3本の高温側管板直上部において、有意な信号指示が認められた。

また、念のため、BおよびC－蒸気発生器についても伝熱管全数の渦流探傷検査を実施する予定である。

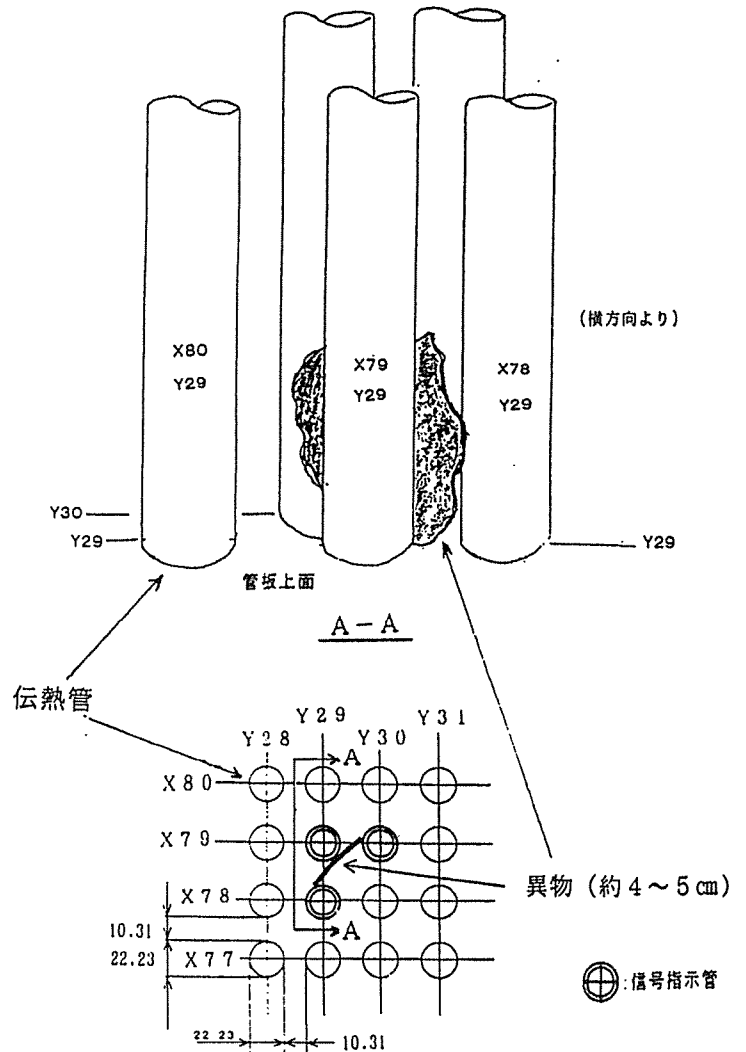
異物発見状況

このため、当該蒸気発生器二次側の管板上面を小型TVカメラにより点検した結果、8月24日22時20分頃、有意な信号指示が認められた伝熱管3本の間に板状の異物（約4～5cm四方）が確認された。

今後、異物を蒸気発生器内から取り出し、詳細調査を行うとともに、全ての蒸気発生器（3基）の2次側管板上面について、全面にわたり小型TVカメラによる点検を実施する。
