## 高浜発電所2号機の点検結果について (A系統の第6高圧給水加熱器伝熱管からの漏えいの原因と対策)

# 関西電力（株）高浜発電所 2 号機の 出力降下の原因と対策について （高圧給水加熱器（A）の伝熱管の損傷について）

平成 12 年 8 月 28 日  
資源エネルギー庁

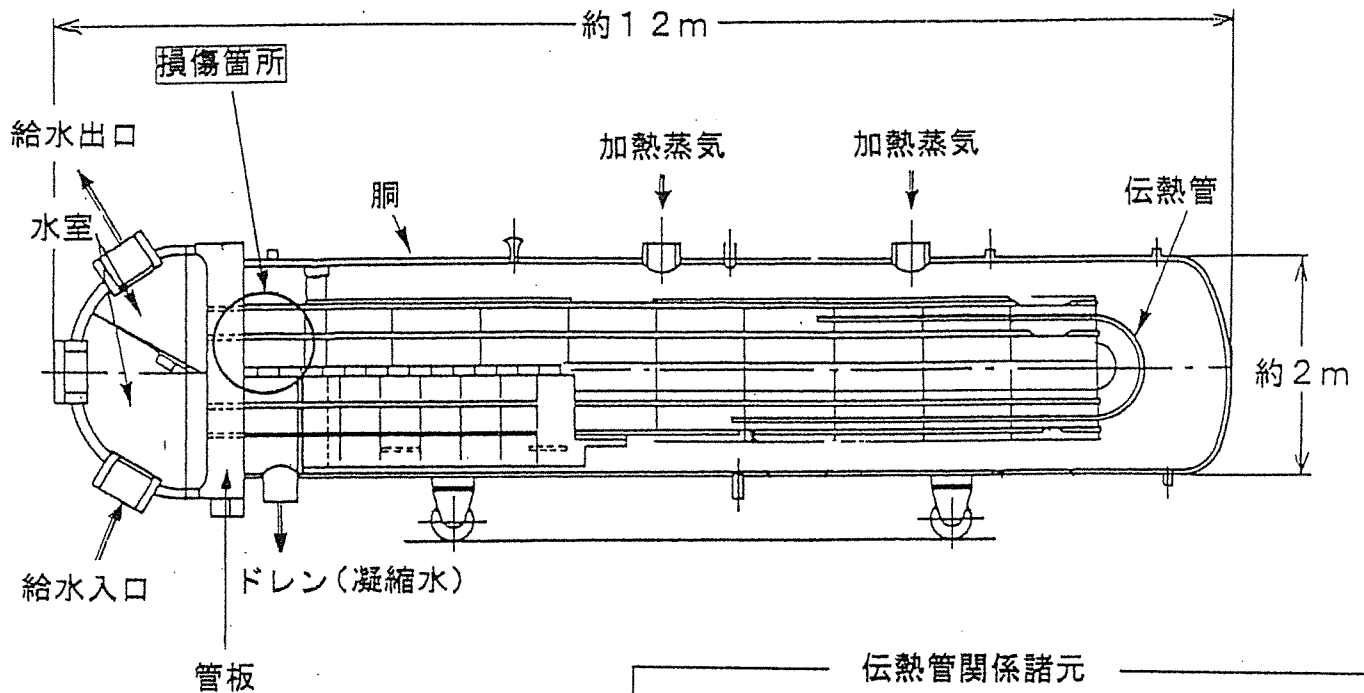
# 6 A 高圧給水加熱器損傷位置図

漏えい検査およびファイバースコープによる調査の結果、A系統の第6高圧給水加熱器伝熱管1本が給水出口側管板付近で破断しており、管板内でも開口が認められた。破断管に隣接する2本の伝熱管についても管板付近で開口が認められた。また、漏えい管の周辺管43本(破断管を除く)について渦流探傷検査を実施し、8本(漏えい管2本を含む)に有意な指示が認められた。

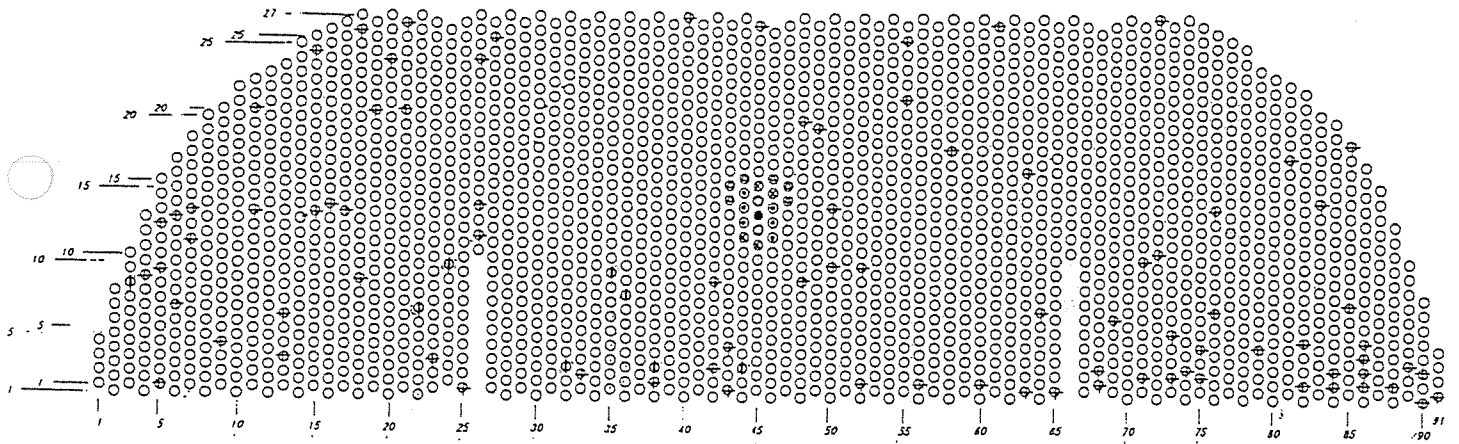
給水出口側 (水室側より見る)

今回、当該給水加熱器の出口側管板の伝熱管全数について渦流探傷検査を実施した結果、前回定期検査時の渦流探傷検査において、今回破断した伝熱管の開口部付近で見られた疑似信号と同様の指示が8本の伝熱管において認められた。

- ・漏えい管3本と周辺管の渦流探傷検査で有意な指示が確認された6本、

また、破断管および漏えい管の影響を受けた可能性がある周辺管の計 19 本について施栓を行った。 [平成12年 8 月25日 記者発表済]

- ・当該給水加熱器の出口側管板部の伝熱管全数について実施した渦流探傷検査の結果、疑似信号と同様の指示が見られた 8 本については、追加施栓を行った。

今回施栓数 27本

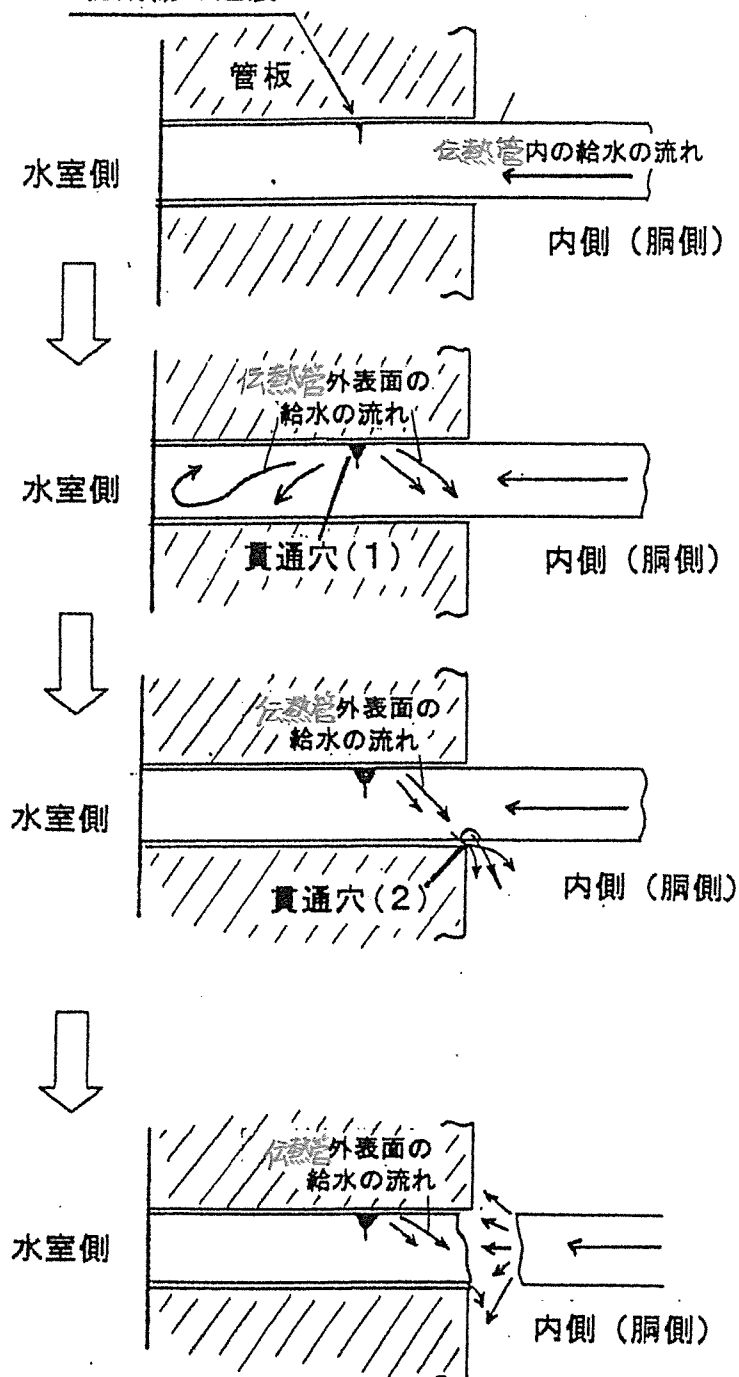
## 初期傷の進展

これまでの調査結果および過去の損傷事例から、管板内での伝熱管表面の初期傷が進展し貫通することにより、管板内側部端面に給水が流出し、浸食を受け破断したものと推測される。

①伝熱管外表面の上部側の初期傷が進展し、貫通。

②貫通穴(1)より管板管穴内に給水が噴出し、水流が伝熱管外表面を浸食。

③管板内側端面下部側から給水がフラッシュし、伝熱管外表面の下部側を浸食し、貫通穴(2)が発生。

④噴出水により、貫通穴(2)が減肉拡大し、破断。  
 周辺の伝熱管8本(うち2本が貫通)は破断管からの噴出流により副次的に減肉損傷したと推定

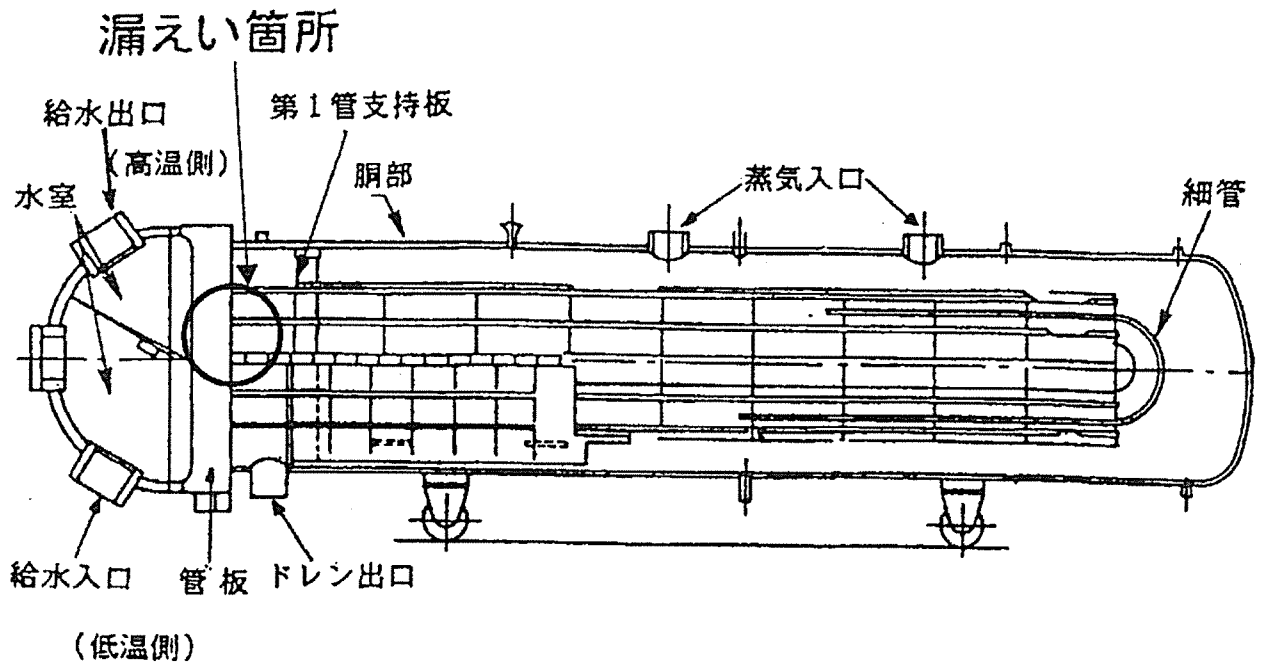
# 損傷位置図

当該高圧給水加熱器伝熱管について、漏えい検査を実施した結果、隣接した 3 本の伝熱管に漏えいが認められ、そのうち 1 本が高温側管板付近で破断していることがファイバースコープによる調査で確認された。これより、伝熱管内を流れる給水（2 次冷却水）が加熱器内の当該箇所でも漏えいし、ドレン流量が増加したものと考えられる。

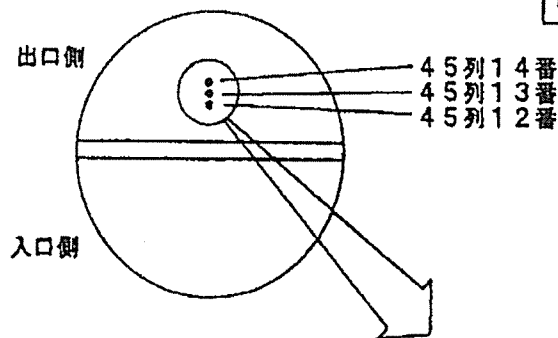
(水室側から見た図)  
損傷細管3本

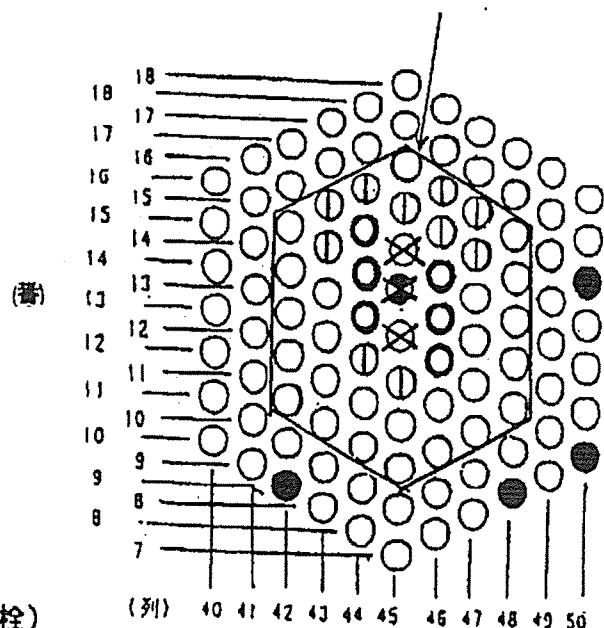
E C T 範囲 43 本 (破断管除く)

また、当該加熱器伝熱管全数の類似箇所（高温側管板部）について渦流探傷検査（ECT）を実施した結果、14 本に有意な信号指示が認められた。

このため、漏えい管 3 本及び ECT で有意な指示の出た 14 本を施栓し、再使用しないこととした。また、念のため、漏えい管の周辺管 10 本についても施栓することとした。
