平成12年 9 月 1 日  
原子力安全対策課  
( 1 2 - 5 3 )  
<14時記者発表>

**美浜発電所 3 号機の定期検査状況について**  
**( A - 蒸気発生器伝熱管の渦流探傷検査結果および異物の調査状況 )**

関西電力（株）美浜発電所 3 号機の定期  
検査中に発見されたトラブルについて  
（蒸気発生器伝熱管の損傷）

平成 12 年 9 月 1 日  
資源エネルギー庁

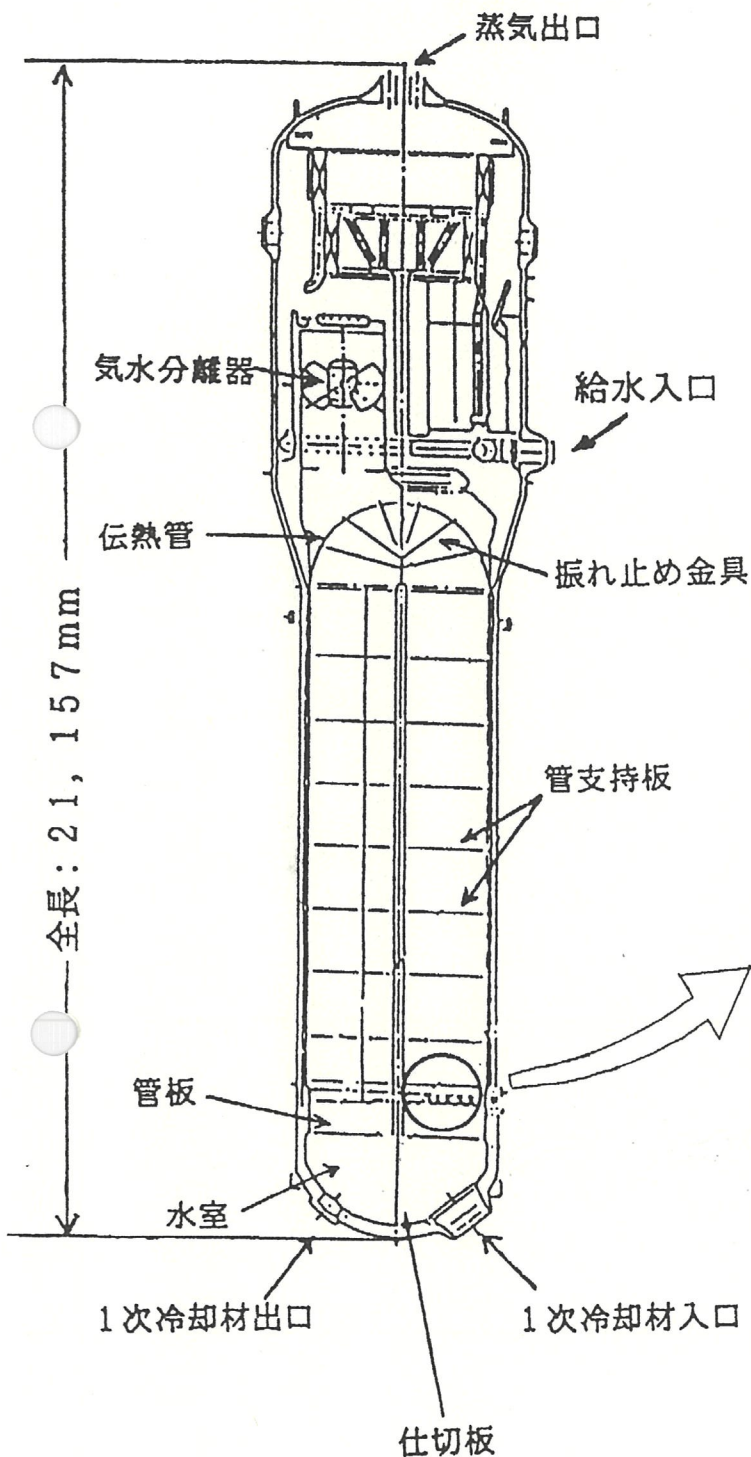
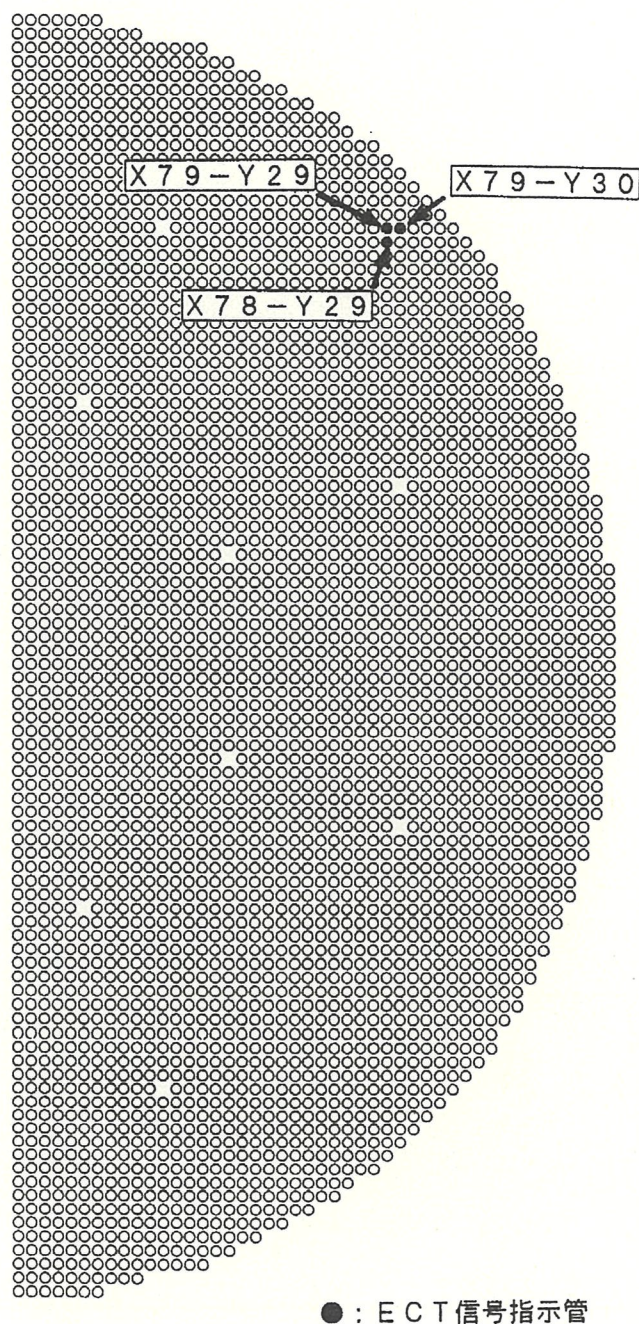
# A 蒸気発生器伝熱管の E C T 信号指示管状況図

美浜発電所 3 号機（加圧水型軽水炉；定格出力82.6万kW）は、平成12年 7 月28日から第18回定期検査を実施しているが、A - 蒸気発生器伝熱管の健全性確認のため、伝熱管全数について渦流探傷検査（E C T）を行っていたところ、隣接する伝熱管 3 本の高温側管板直上部において、外面からの減肉を示す信号指示が認められた。

E C T 信号指示部

伝熱管外径：約 22.2 mm  
 伝熱管厚さ：約 1.3 mm  
 伝熱管材料：インコネル T T 6 9 0  
 (特殊熱処理材)

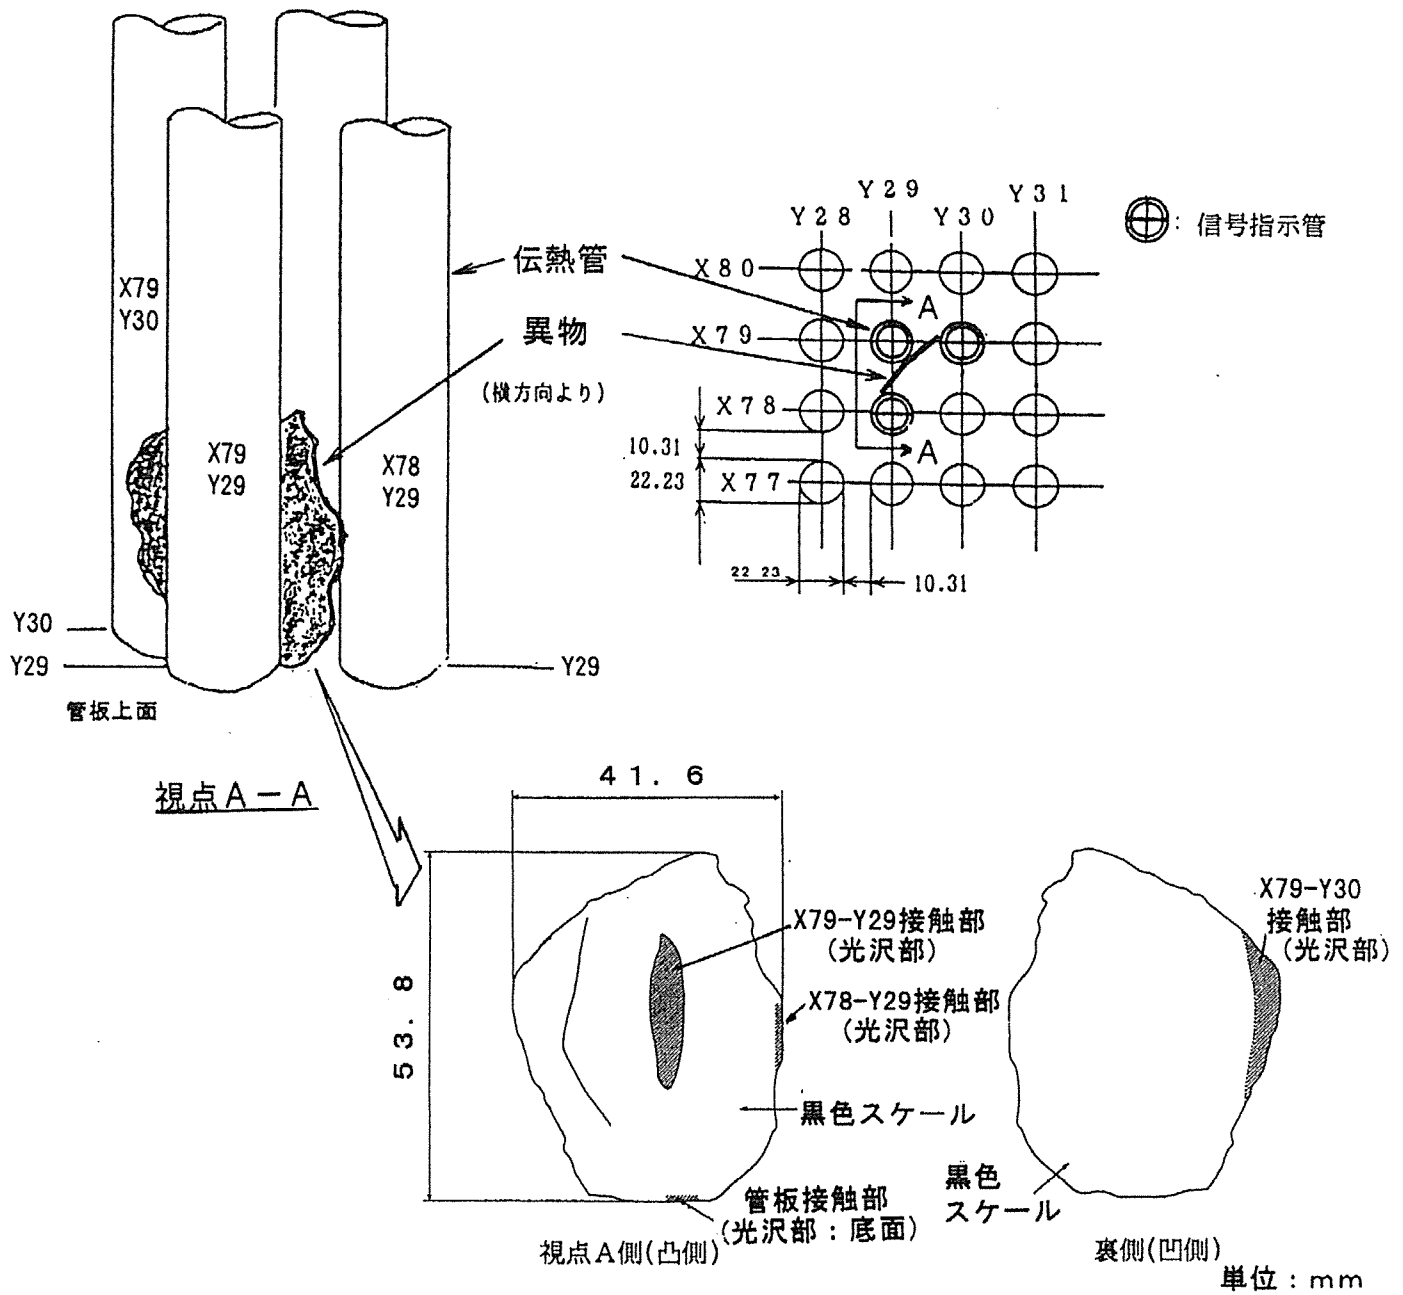
# 異物状況図

このため、8 月24日に、当該蒸気発生器二次側の管板上面を小型 T V カメラにより点検した結果、信号指示が認められた伝熱管 3 本の間に板状の異物（約 4 ～ 5 cm 四方）が確認された。

- ・外観観察の結果、表面は黒色のスケールで覆われており、伝熱管や管板部と接触していたと推定される箇所に、金属光沢が認められた。異物は縦約54mm、横約42mm、厚さ約0.3～2.0mmで、皿状に湾曲した形状であった。
- ・断面組織観察の結果、金属組織と酸化物が混合した組織であること、および多数の空洞が存在することが確認された。
- ・化学成分分析の結果、鉄が主成分であり、その他には、マンガンやケイ素などに加え、銅が微量認められた。

以上の調査の状況から、回収した異物は、機器や配管、工具等に使用している材料ではなく、金属溶断作業等による生成物の可能性があるとして推定された。今後、発見された異物の発生源等を特定するため、2次系の給水システムの工事実績や、異物の生成メカニズム等の調査を実施する。

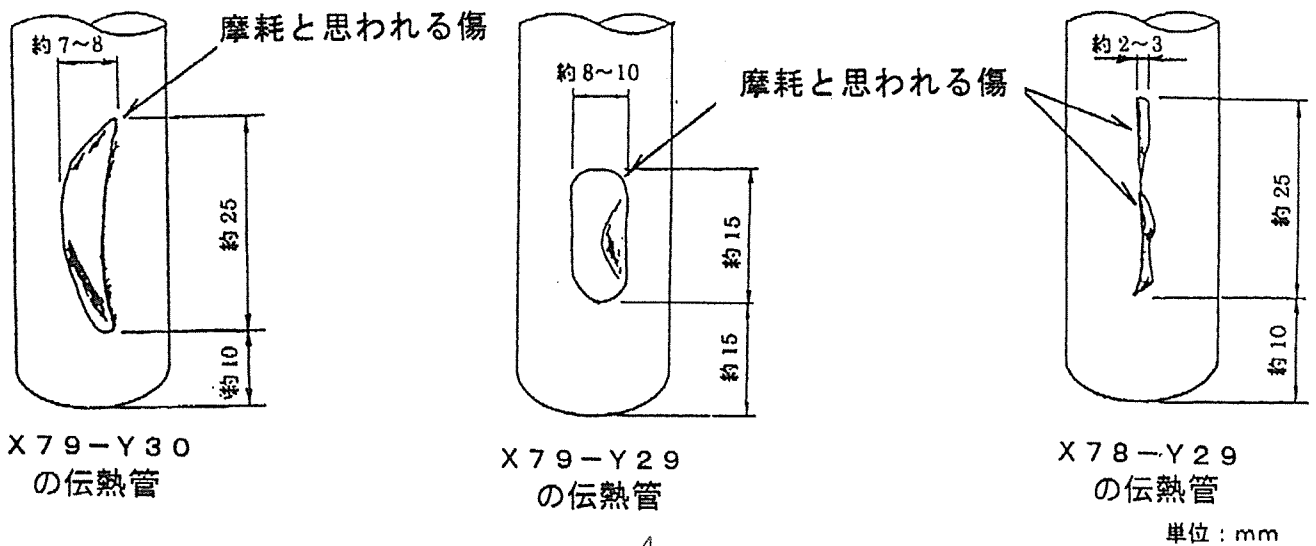
## 信号指示が認められた伝熱管状況図

- ・ A - 蒸気発生器伝熱管全数（3,382本）の渦流探傷検査（E C T）の結果、減肉信号指示が認められた 3 本以外に、有意な信号指示は認められなかった。また、念のため、B および C - 蒸気発生器全数について渦流探傷検査（E C T）を実施中である。
- ・ 異物取り出し後、減肉信号指示が認められた伝熱管 3 本について、小型 T V カメラにより外面観察を実施した結果、異物と接触していたと推定される箇所に摩耗と思われる傷が認められた。

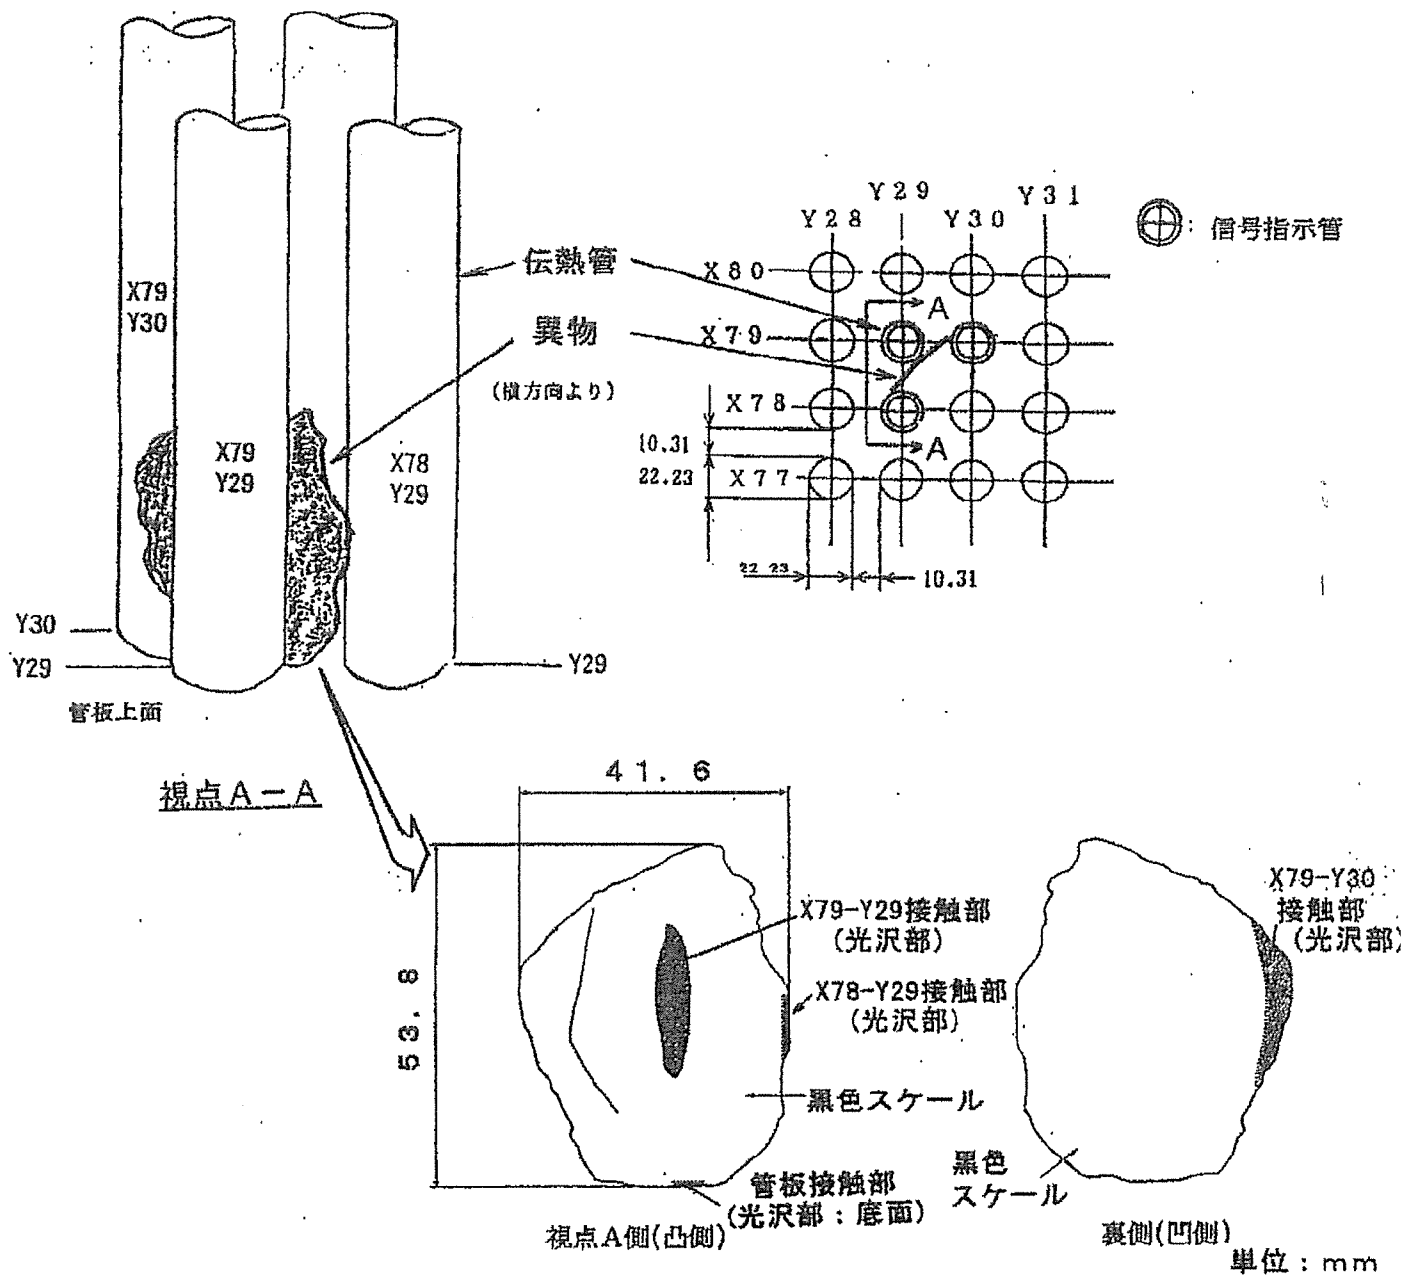
# 異物状況図

このため、蒸気発生器 2 次側の管板上面を小型テレビカメラにより点検したところ、当該伝熱管 3 本の間に板状の異物が確認され、また、異物が接触していたと考えられる部分に摩耗と思われる傷が認められた。異物を取り出し、分析調査を行った結果、異物は金属溶断作業の際に生じる生成物の可能性が高いと考えられる。

今後、異物の混入経路及び伝熱管が損傷に至った原因等について引き続き調査を実施する。

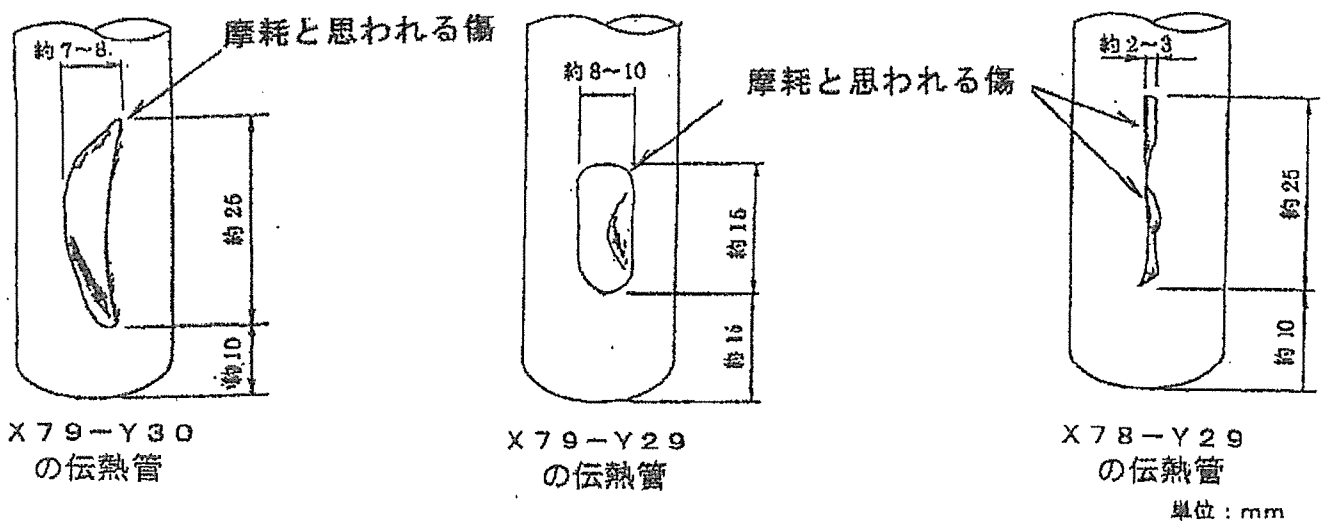
## 信号指示が認められた伝熱管状況図

関西電力(株)美浜発電所 3 号機（加圧水型、定格出力 82.6 万キロワット）は、平成 12 年 7 月 28 日から定期検査を実施中であるが、3 基ある蒸気発生器のうち、1 基（A-蒸気発生器）の伝熱管全数（3,382 本）の渦流探傷検査（ECT）を実施したところ、3 本の伝熱管において、高温側（1 次冷却材入口側）管板直上部に欠陥が生じていることを示す信号が認められた。

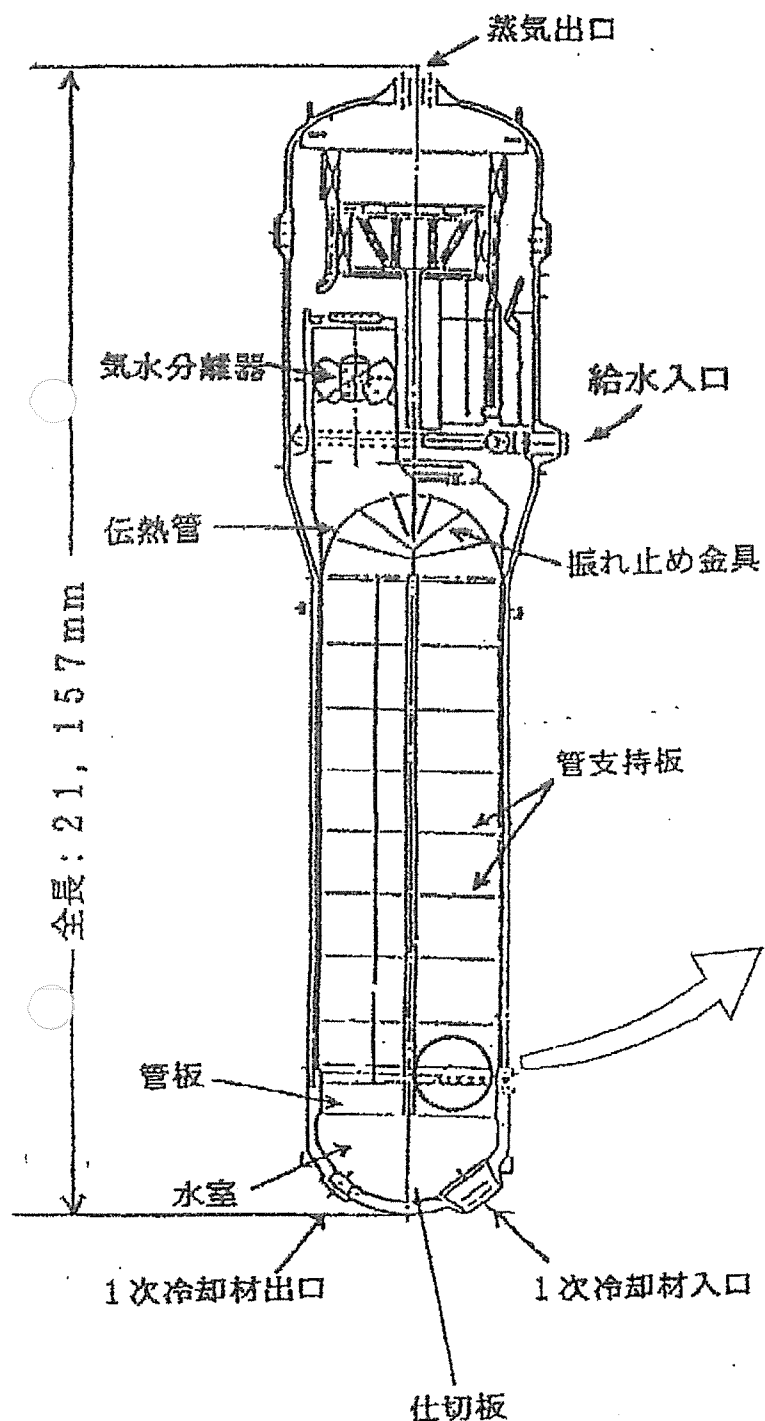
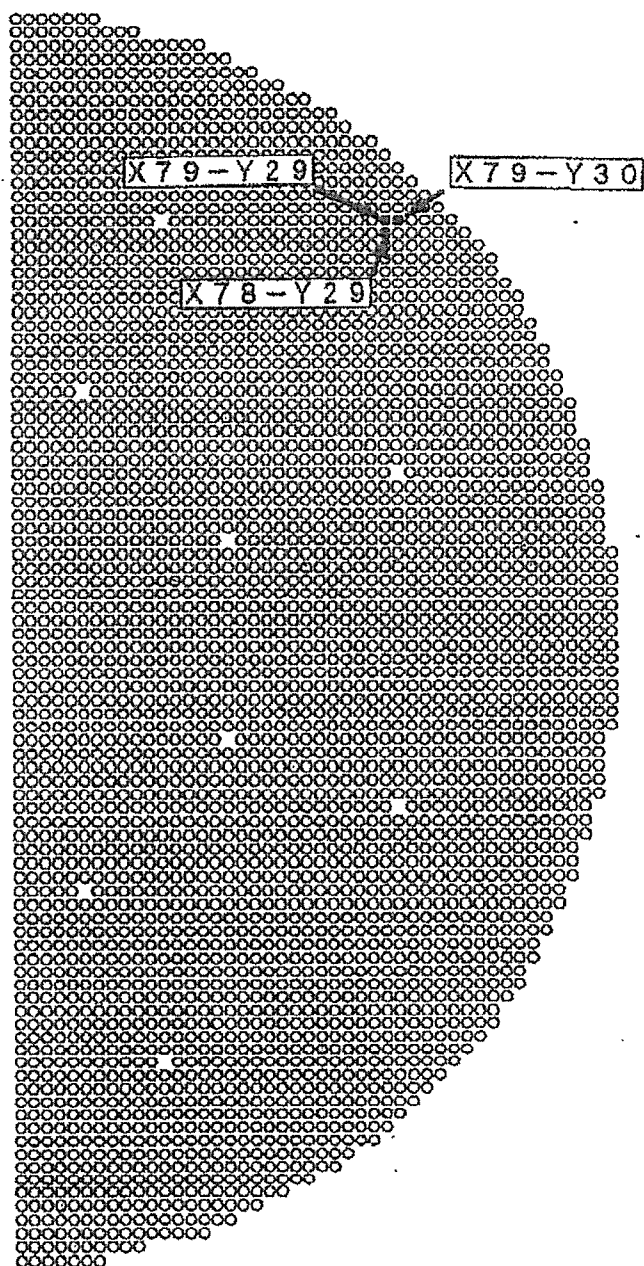
# A 蒸気発生器伝熱管の E C T 信号指示管状況図

## E C T 信号指示部

● : E C T 信号指示管

伝熱管外径 : 約 22.2 mm  
 伝熱管厚さ : 約 1.3 mm  
 伝熱管材料 : インコネル T T 6 9 0  
 (特殊熱処理材)
