平成12年9月18日  
原子力安全対策課  
(12-57)  
<14時記者発表>

美浜発電所3号機の定期検査状況について  
(A-蒸気発生器伝熱管の異物による損傷の原因と対策)

## 関西電力（株）美浜発電所3号機の 定期検査中に発見されたトラブルの 原因と対策について (蒸気発生器伝熱管の損傷)

平成12年9月18日  
資源エネルギー庁

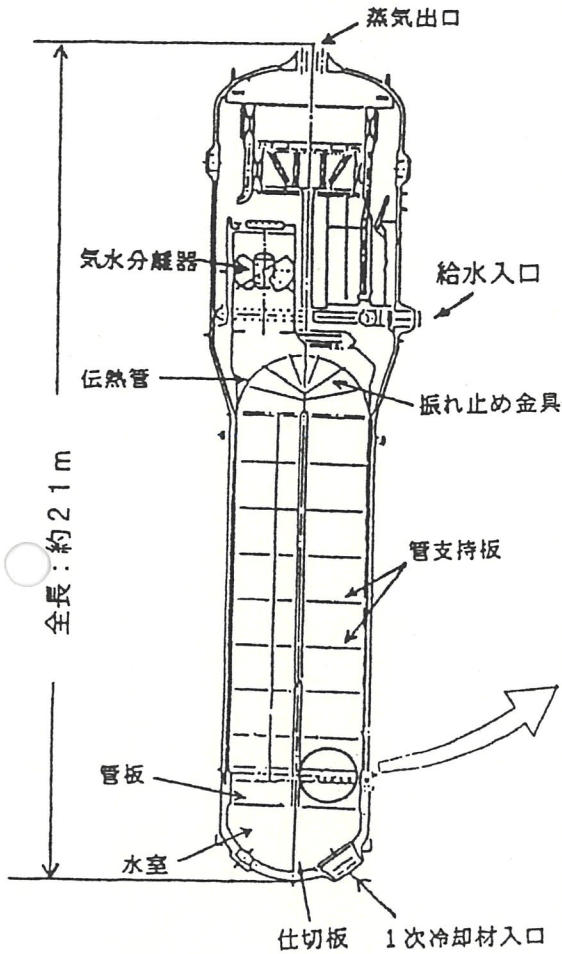
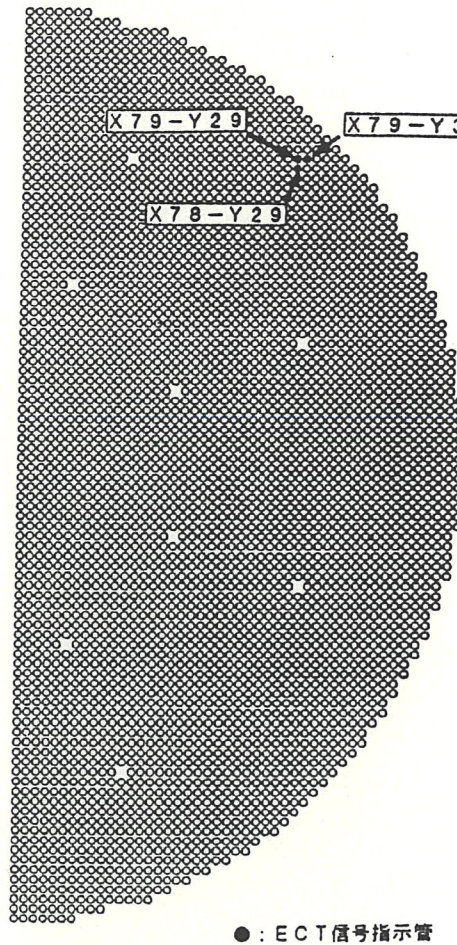
# A 蒸気発生器伝熱管の E C T 信号指示管状況図

美浜発電所3号機(加圧水型軽水炉;定格出力82.6万kW)は、平成12年7月28日から第18回定期検査を実施しているが、A-蒸気発生器伝熱管の健全性確認のため、伝熱管全数について渦流探傷検査(ECT)を行っていたところ、隣接する伝熱管3本の高温側管板直上部において、外面からの減肉を示す信号指示が認められた。

- ・A-蒸気発生器伝熱管全数(3,382本)の渦流探傷検査(ECT)の結果、減肉信号指示が認められた3本以外に有意な信号指示は認められなかった。
- ・念のため、BおよびC-蒸気発生器全数(計6,764本)についても渦流探傷検査(ECT)を実施した結果、有意な信号指示は認められなかった。
- ・異物取り出し後、減肉信号指示が認められた伝熱管3本について、小型TVカメラにより外面観察を実施した結果、異物との接触による摩耗減肉と推定される傷が認められた。

伝熱管外径：約22.2mm  
伝熱管厚さ：約1.3mm  
伝熱管材料：TT690合金  
(特殊熱処理材)

| 伝熱管 | 減肉深さ |
|---|---|
| X79-Y30 | 2.5%外面減肉 |
| X79-Y29 | 2.6%外面減肉 |
| X78-Y29 | 4.8%外面減肉 |

##### ①減肉信号指示が認められた伝熱管3本については施栓し、使用しないこととした。

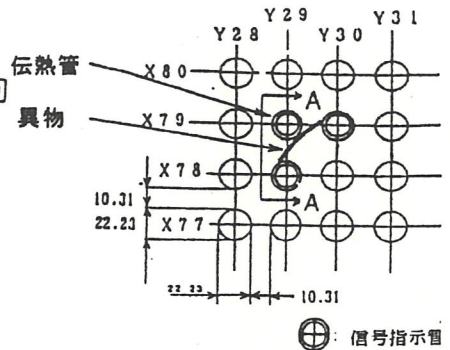
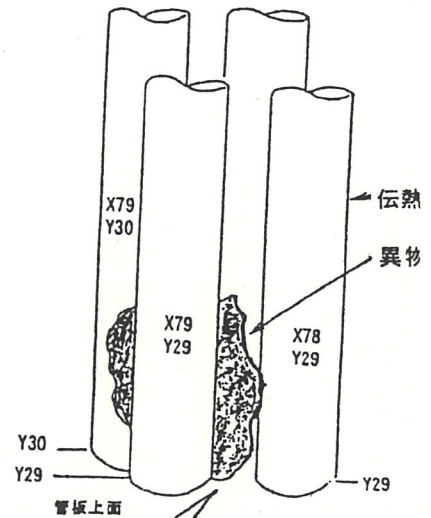
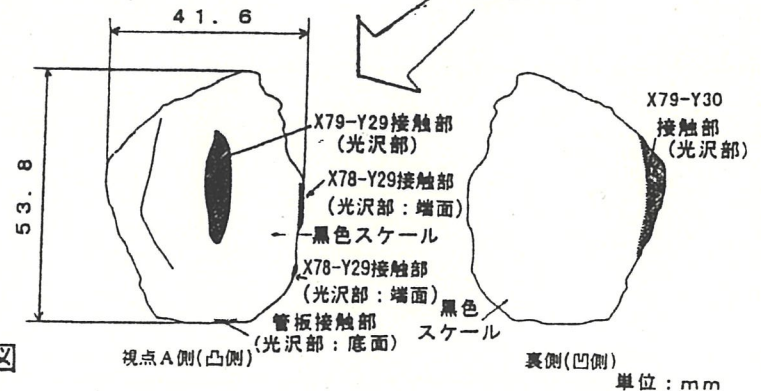
異物状況図

このため、8月24日に、当該蒸気発生器二次側の管板上面を小型TVカメラにより点検した結果、信号指示が認められた伝熱管3本の間に板状の異物(約4~5cm四方)が確認された。

- ・外観観察の結果、表面は黒色のスケールで覆われており、伝熱管や管板部と接触していたと推定される箇所に、金属光沢が認められた。異物は縦約54mm、横約42mm、厚さ約0.3~2.0mmで、皿状に湾曲した形状であった。
- ・断面組織観察の結果、金属組織と酸化物が混合した組織であること、および多数の空洞が存在することが確認された。
- ・金属組織部分の化学成分分析の結果、鉄が主成分であり、その他には、マンガンやケイ素などに加え、炭素鋼の成分より多くの銅が認められた。

A－蒸気発生器伝熱管3本で確認された外面減肉の原因は、今回確認された異物が当該伝熱管に接触し、水の流れて振動したことにより摩耗が生じたものと推定された。

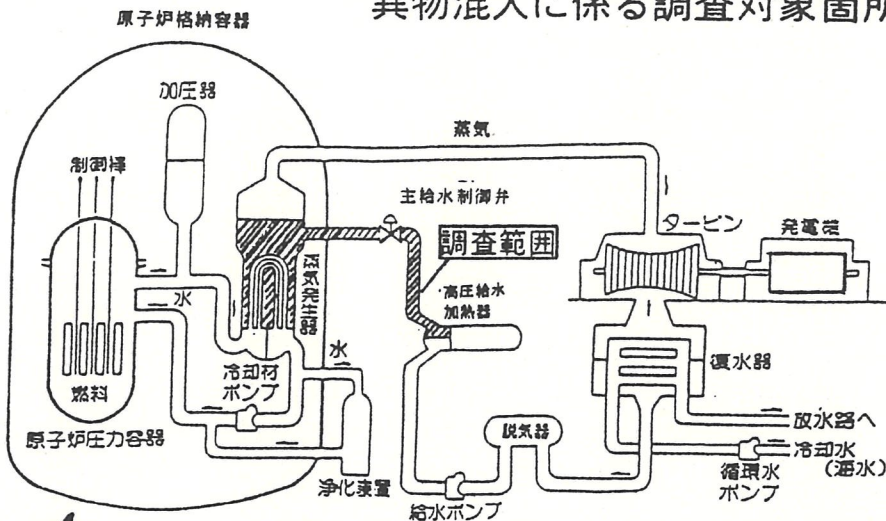
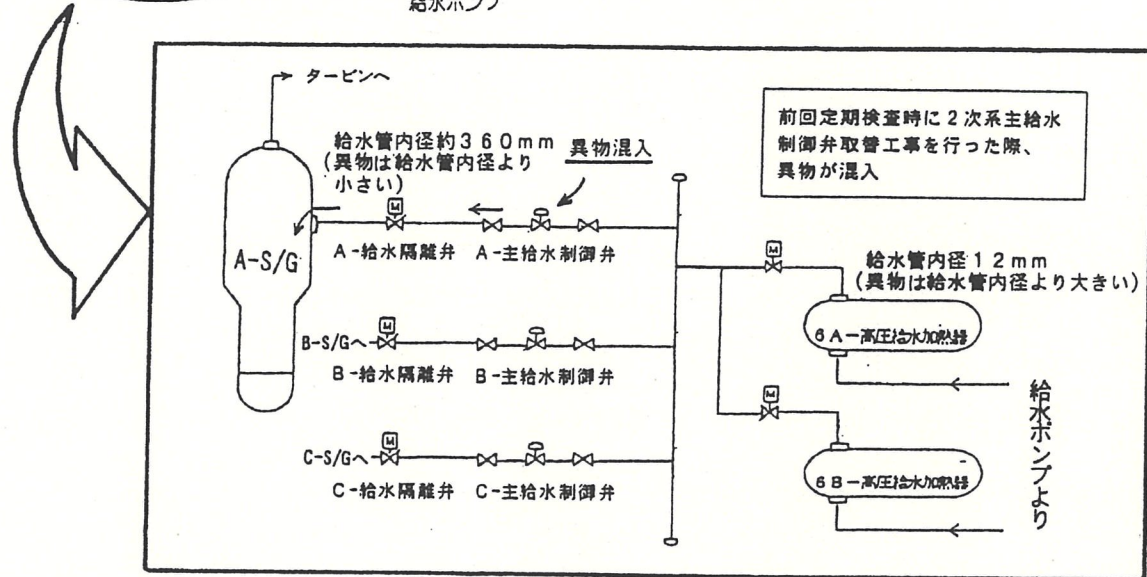
# 異物混入に係る調査対象箇所図

- ・ 全ての蒸気発生器（3基）の管板上面について、小型TVカメラにより全面を点検した結果、異物等は確認されなかった。
- ・ また、高圧給水加熱器から蒸気発生器内までの主給水系統設備のうち、異

物の滞留する可能性のある箇所についても、小型TVカメラによる点検をした結果、異物等は確認されなかった。

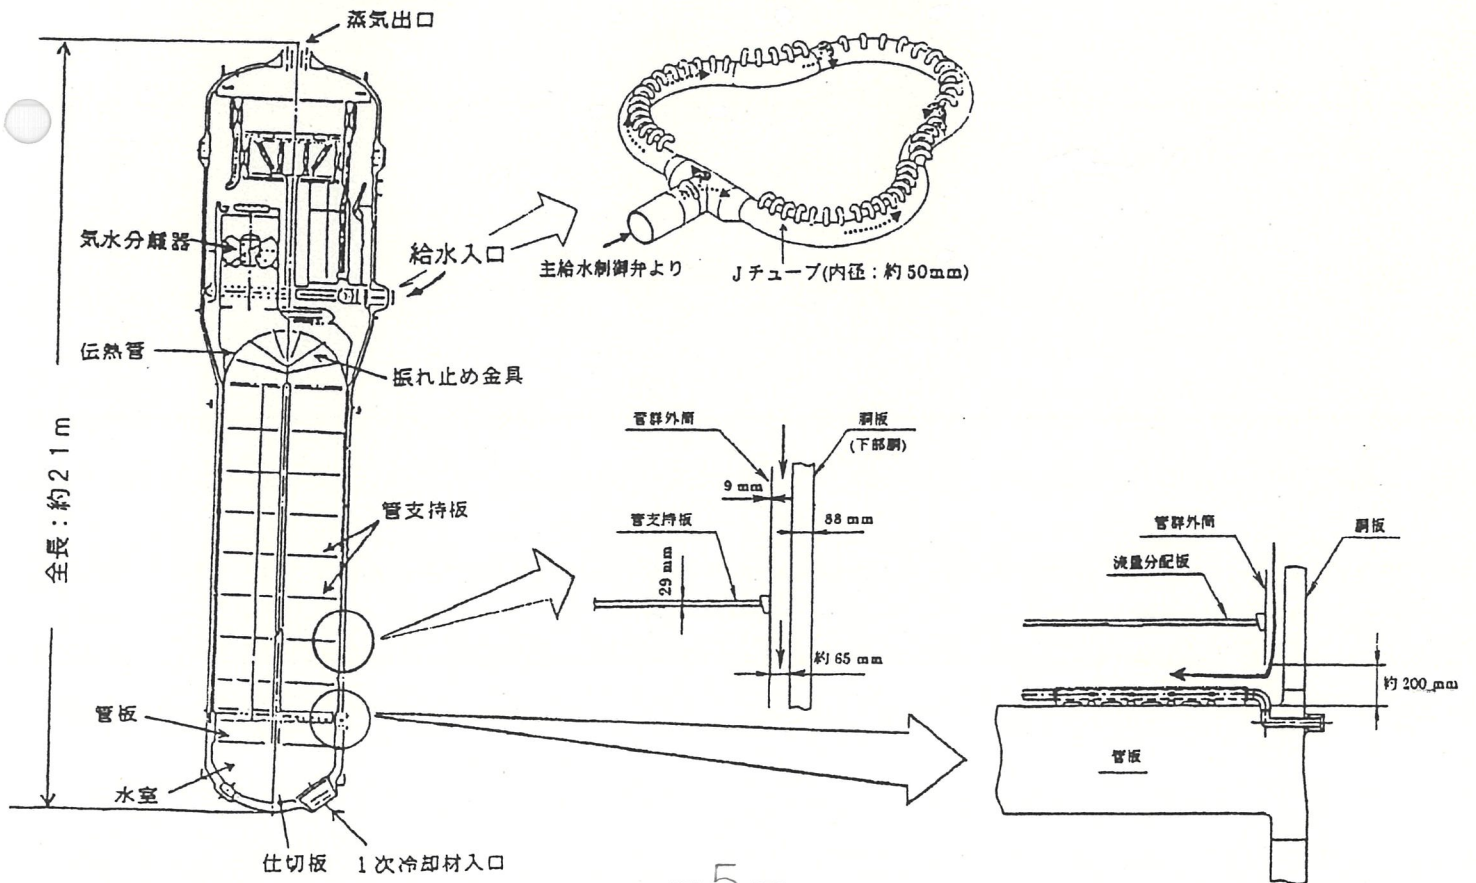
## 蒸気発生器内流入経路

運転に伴い、主給水管から蒸気発生器に移動

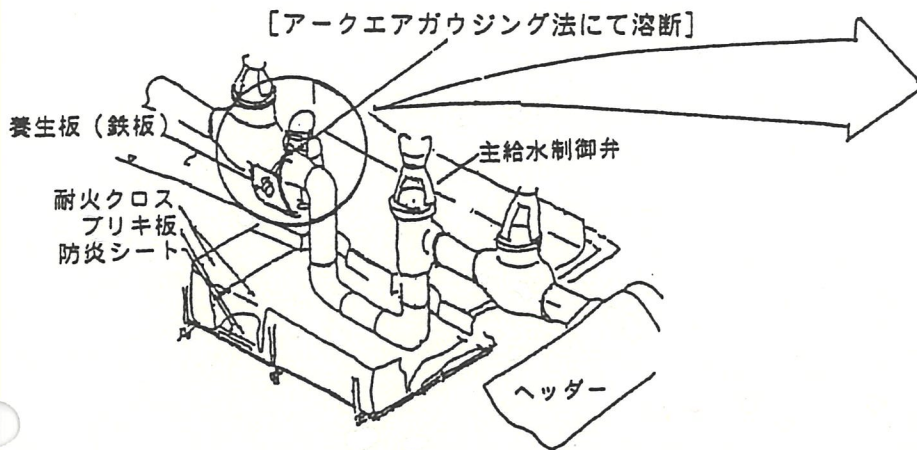
## 作業状況

- ・ 今回の主給水制御弁取替工事は、同弁の信頼性向上として実施したもの。
- ・ 弁の取替工事に伴い、配管切断作業を実施したが、作業場所に余裕がないことからアークエアガウジング工法を採用した。また、切断部周囲の系統機器を保護するため、耐火クロスとともに飛散防止用鉄板を使用した。
- ・ アークエアガウジング切断により発生した生成物（熔融金属等）は、耐火クロスに包み、一時保管し、新しい主給水制御弁や配管の取り付け作業前に作業現場から当該部近傍の仮設足場上を通して搬出した。
- ・ 新弁や配管の取り付け（溶接）作業前には、配管内に異物がないことを最終確認した後溶接作業を行っている。今回の作業では、配管内の最終異物確認（異物がないこと）後、溶接作業（3箇所）を順次実施しており、その間、新弁や配管の開口部（今後溶接する箇所）は養生がされていなかった。

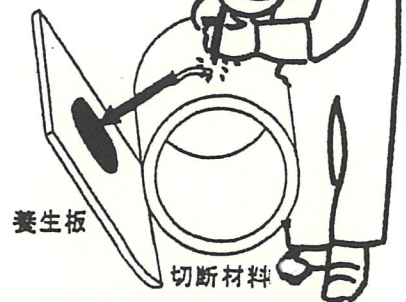
アークエア  
ガウジング法

その結果、炭素鋼をアークエアガウジング工法により溶断した場合、熔融金属が圧縮空気により吹き飛ばされる特徴があり、溶断部近くに鉄板が置かれると、鉄板上で熔融金属が固まり、今回の異物に類似した形状、組織、化学成分の金属片が生成されることが確認できた。

アークエアガウジングにより飛散した  
2次生成物が養生板にぶつかり、冷却  
されて板状に固化したと推定される。

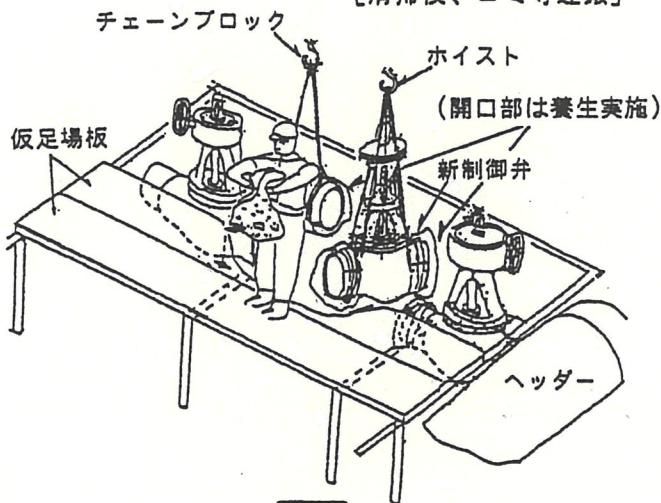
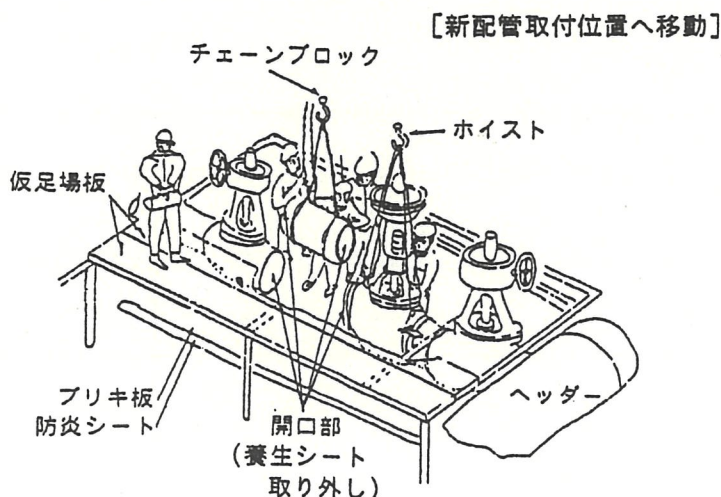
## 異物混入の推定

以上のことから、今回発見された異物は、前回定期検査時の主給水制御弁の取替工事において、溶断作業に伴い発生した金属片が仮設足場上に落下するなどし、新主給水制御弁や配管の取り付け作業中に誤って仮設足場の下方にあった配管内に混入したものと推定された。

前回（第17回）定期検査時に主給水制御弁取替工事において配管の溶断作業（アークエアガウジング工法）に伴い生成された金属片が、その後の作業過程において異物管理が不十分であったために主給水配管内に混入し、給水系統の運転において蒸気発生器内に流入したものと推定された。

配管溶断作業において、アークエアガウジングによる2次生成物が発生

配管溶断作業後の後片付け、清掃、ゴミ運搬後において、2次生成物が現場に残存

2次生成物が配管接続前に配管内に混入

##### ②作業時における配管内等への異物混入の防止を徹底するため、以下の事項について作業要領書に明記するとともに、社内や協力会社に対し、異物管理の重要性などとあわせ、周知徹底を図ることとした。

- ・異物管理責任者は、不必要に養生されていない開口部ができないよう適切に管理するとともに、異物の最終確認を行った後は、開口部が完全に閉止するまで連続的に監視する。
- ・機器の開放作業においては、開口部と通路等の区画養生を確実に行う。
- ・最終の異物確認に際しては、作業対象機器の異物確認だけでなく、開口部周辺の不要資材、廃材等の撤去など、清掃が確実にされていることを十分に確認する。

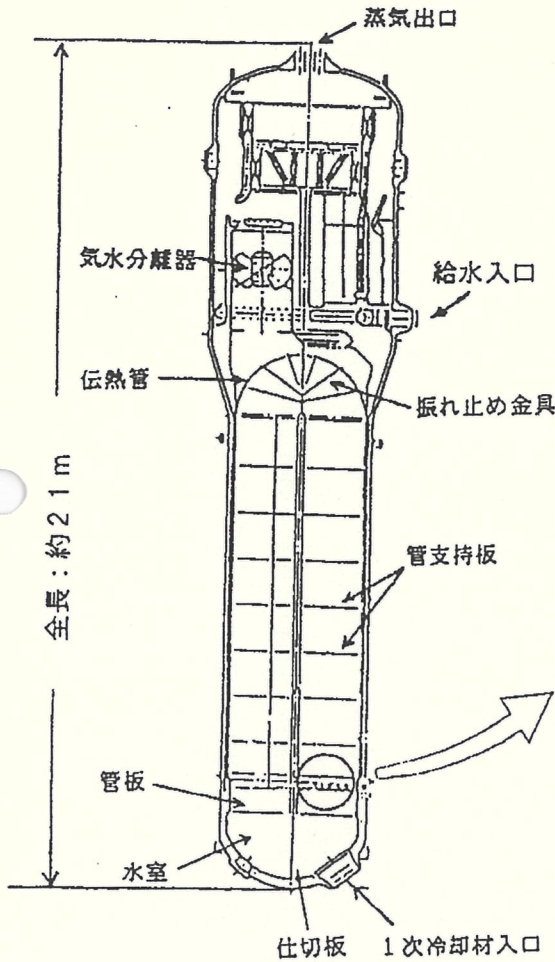
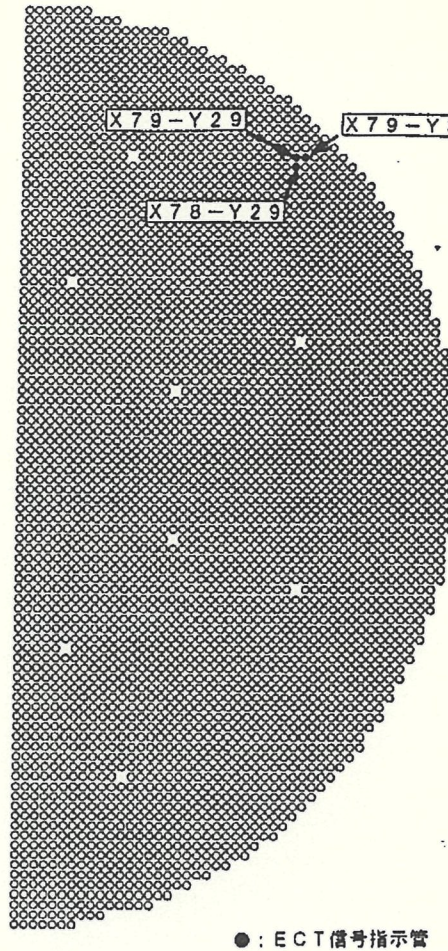
# A 蒸気発生器伝熱管の E C T 信号指示管状況図

関西電力(株)美浜発電所3号機(加圧水型、定格出力82.6万キロワット)は、平成12年7月28日から定期検査を実施中であるが、3基ある蒸気発生器のうち、1基(A-蒸気発生器)の伝熱管全数(3,382本)の渦流探傷検査(ECT)を実施したところ、3本の伝熱管において、高温側(1次冷却材入口側)管板直上部に欠陥が生じていることを示す信号が認められた。

伝熱管外径：約22.2mm  
 伝熱管厚さ：約1.3mm  
 伝熱管材料：TT690合金  
 (特殊熱処理材)

| 伝熱管 | 減肉深さ |
|---|---|
| X79-Y30 | 2.5%外面減肉 |
| X79-Y29 | 2.6%外面減肉 |
| X78-Y29 | 4.8%外面減肉 |

対策としては、有意な信号指示の認められた伝熱管3本を施栓することとした。また、異物混入防止に関する管理の強化として、機器の開放作業における開口部と通路等の区画を確実に実施し、異物の混入を防止するとともに、異物管理責任者は最終の異物確認終了後、開口部が完全に閉止するまでの間、連続的に監視する等、作業時における異物混入防止対策を再徹底することとし、これらの点を作業要領書等に明記することとした。

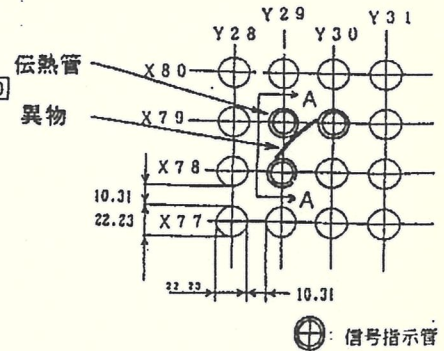
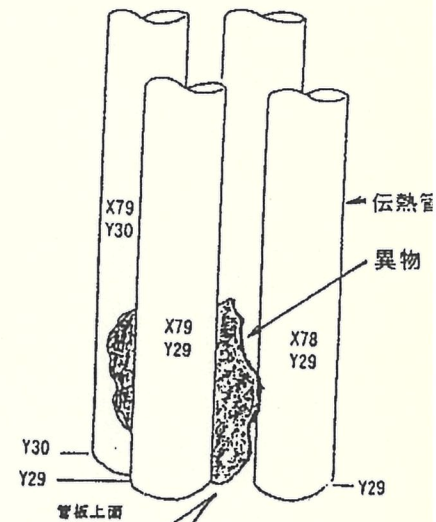
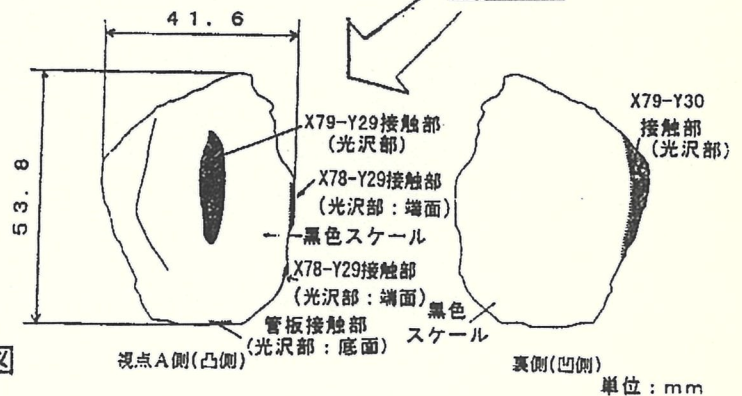
異物状況図

このため、蒸気発生器2次側の管板上面を小型テレビカメラにより点検したところ、当該伝熱管3本の間に板状の異物が確認され、また、異物が接触していたと考えられる部分に摩耗と思われる傷が認められた。異物を取り出し、分析調査を行った結果、異物は金属溶断作業の際に生じる生成物の可能性が高いと考えられる。

調査の結果、3本の伝熱管の損傷は外面減肉であり、発見された異物と伝熱管との摩耗形状及び位置が一致したこと等から、異物との接触による損傷であると考えられる。また、異物は溶融後に急冷された金属組織を呈しており、その成分は鉄が主体の炭素鋼と同等であるが、通常炭素鋼の成分より多くの銅が検出されたこと等から、銅コーティングされた電極を使用した金属溶断作業(アークエアガウジング法)の際に生じる2次生成物と考えられる。

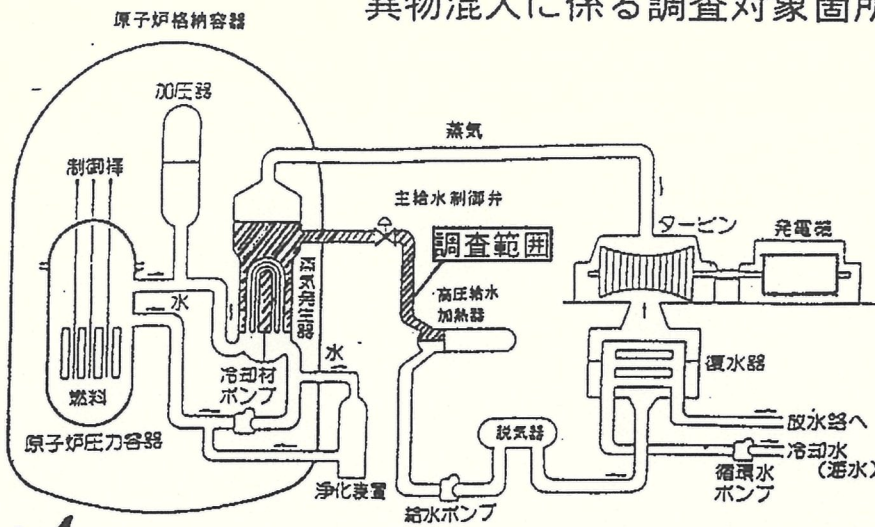
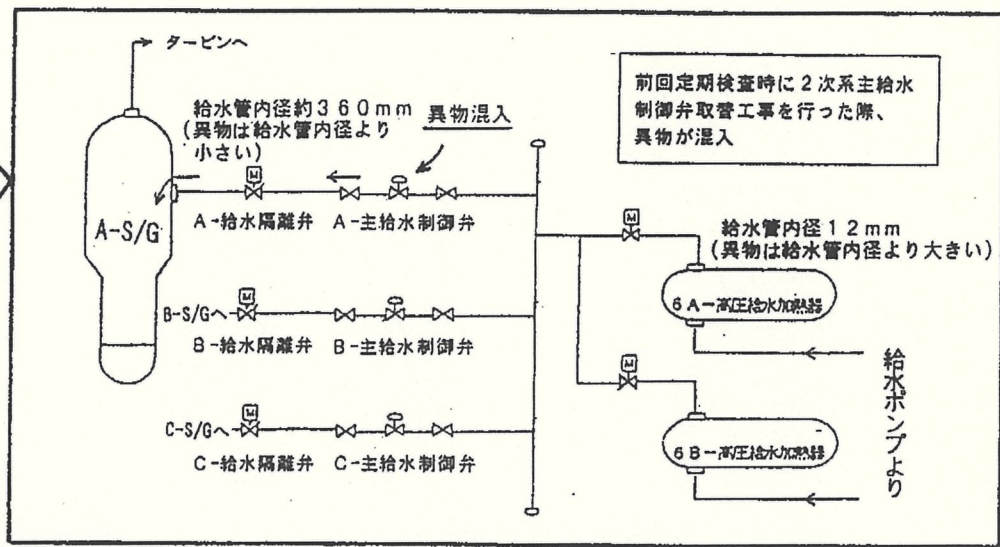
# 異物混入に係る調査対象箇所図

なお、異物が滞留している可能性のある配管等について調査を行ったところ、異物や破損等の異常は認められなかった。また他の蒸気発生器2機の伝熱管全数についてもECTを実施した結果、有意な信号指示は認められなかった。

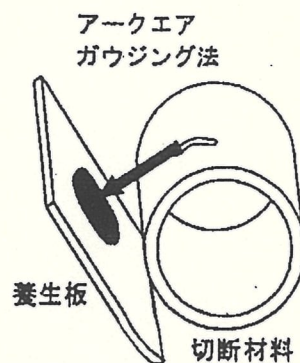
## 異物生成

アークエアガウジングにより飛散した2次生成物が養生板にぶつかり、冷却されて板状に固化したと推定される。

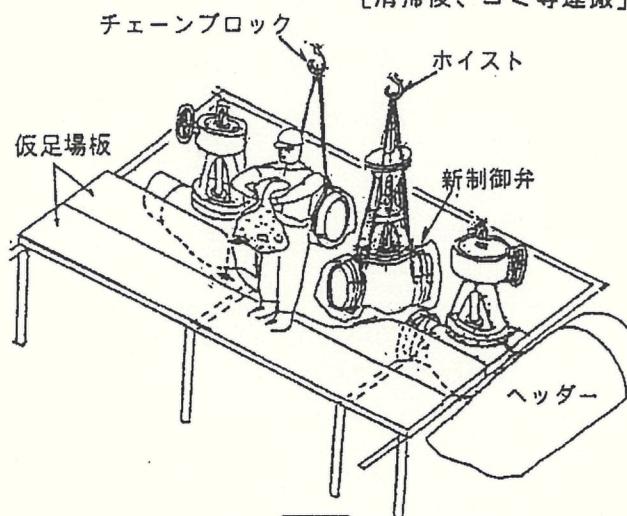
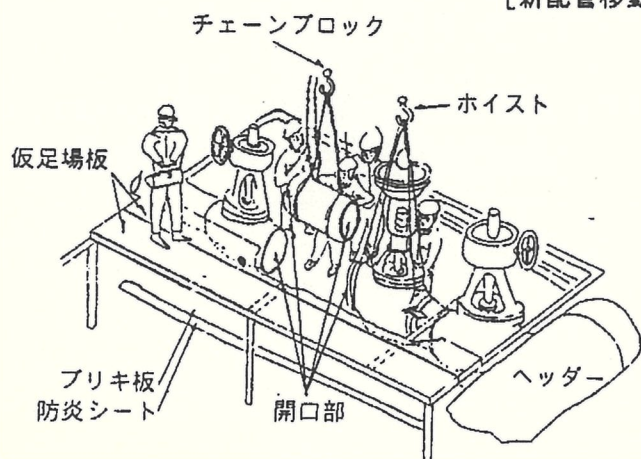
## 異物混入の推定

さらに、異物混入の可能性のある工事について調査したところ、前回定期検査において実施した主給水制御弁取替工事において、アークエアガウジング法による溶断作業を実施していることから、この際発生した2次生成物が主給水管内に混入した可能性が高く、蒸気発生器2次側に流入後、当該伝熱管に接触し、流体振動により摩耗が生じたものと推定される。

配管溶断作業において、アークエアガウジングによる2次生成物が発生

配管溶断作業後の後片付け、清掃、ゴミ運搬後において、2次生成物が現場に残存

2次生成物が配管接続前に配管内に混入

運転に伴い、主給水管から蒸気発生器に移動
