平成12年10月2日  
原子力安全対策課  
( 12 - 60 )  
<14時記者発表>

高浜発電所4号機の定期検査状況について  
(蒸気発生器伝熱管全数の渦流探傷検査結果)

# 高浜4号機 蒸気発生器伝熱管のECT概要図

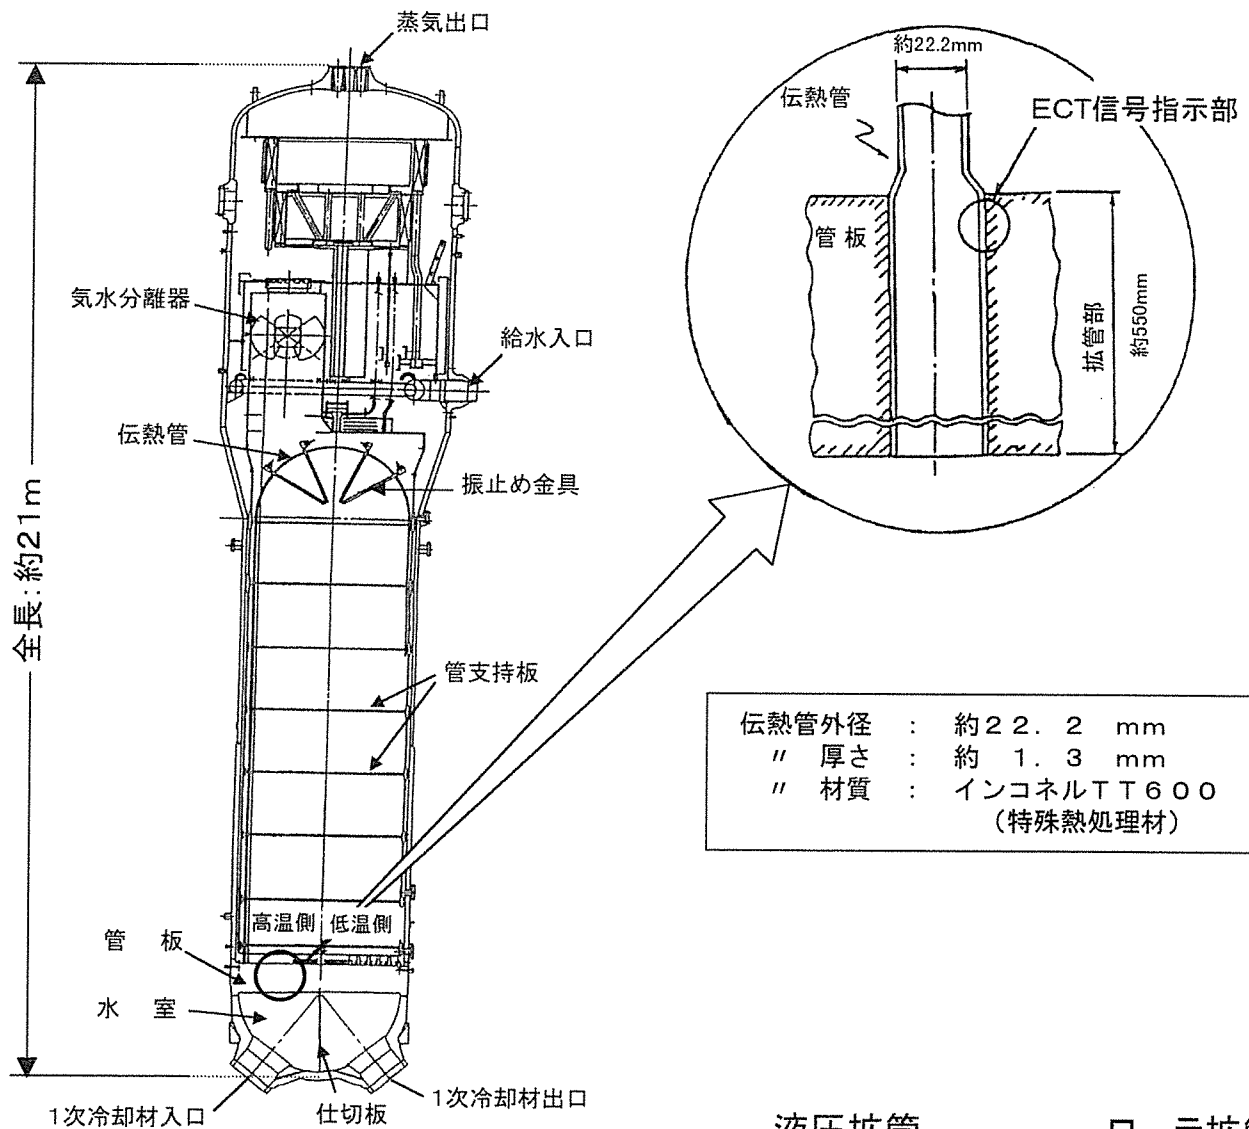
ECT信号指示部拡大図

高浜発電所4号機(加圧水型軽水炉;定格出力87.0万kW)は、平成12年9月6日から第12回定期検査を実施しているが、蒸気発生器伝熱管の健全性確認のため伝熱管の全数(10,111本)について、渦流探傷検査(ECT)を行った結果、A,B,C-蒸気発生器の伝熱管11本の高温側管板拡管部において、有意な欠陥信号指示が認められた。(表-1)

なお、前回の定期検査でも同じ部位に欠陥信号が認められ、抜管調査の結果、原因は、製作時に伝熱管を管板部で拡管する際、伝熱管内面で局所的に大きい引張り残留応力が発生し、これと運転時の内圧とが相まって、伝熱管内面で応力腐食割れが発生したものと推定されており、今回の事象も同様の原因と推定されている。

このため、信号指示が認められた伝熱管11本は、管板部で閉止栓(機械式栓)を施工し、使用しないこととする。

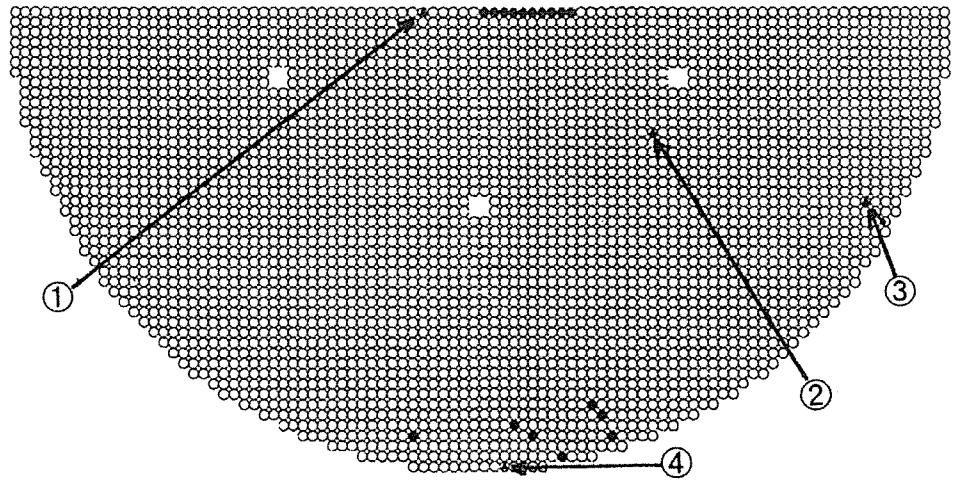
(A－蒸気発生器高温側)

- ① X 4 2－Y 1
- ② X 6 5－Y 1 3
- ③ X 8 6－Y 2 0
- ④ X 5 0－Y 4 6

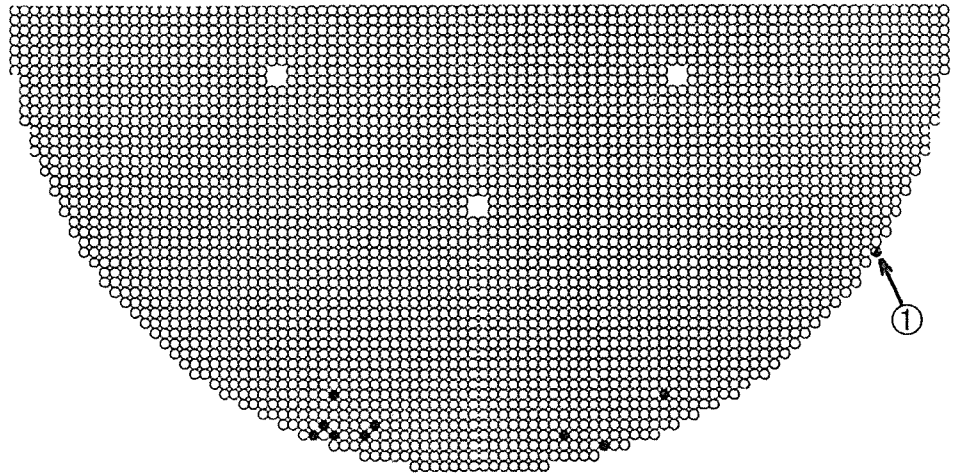
(B－蒸気発生器高温側)

- ① X 8 7－Y 2 5

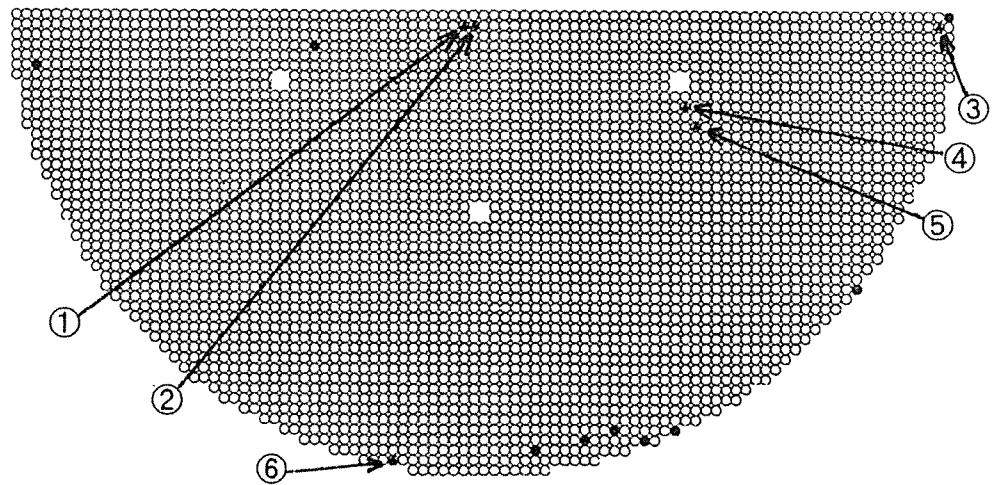
(C－蒸気発生器高温側)

- ① X 4 6－Y 2
- ② X 4 7－Y 2
- ③ X 9 3－Y 2
- ④ X 6 8－Y 1 0
- ⑤ X 6 9－Y 1 2
- ⑥ X 3 9－Y 4 5
