平成12年10月20日  
原子力安全対策課  
( 12 - 64 )  
<10時記者発表>

## 美浜発電所3号機の原子炉起動および調整運転の開始について

美浜発電所3号機（加圧水型軽水炉；定格出力82.6万kW）は、平成12年7月28日から第18回定期検査を実施していたが、10月23日に原子炉を起動し、翌24日に臨界となる予定である。

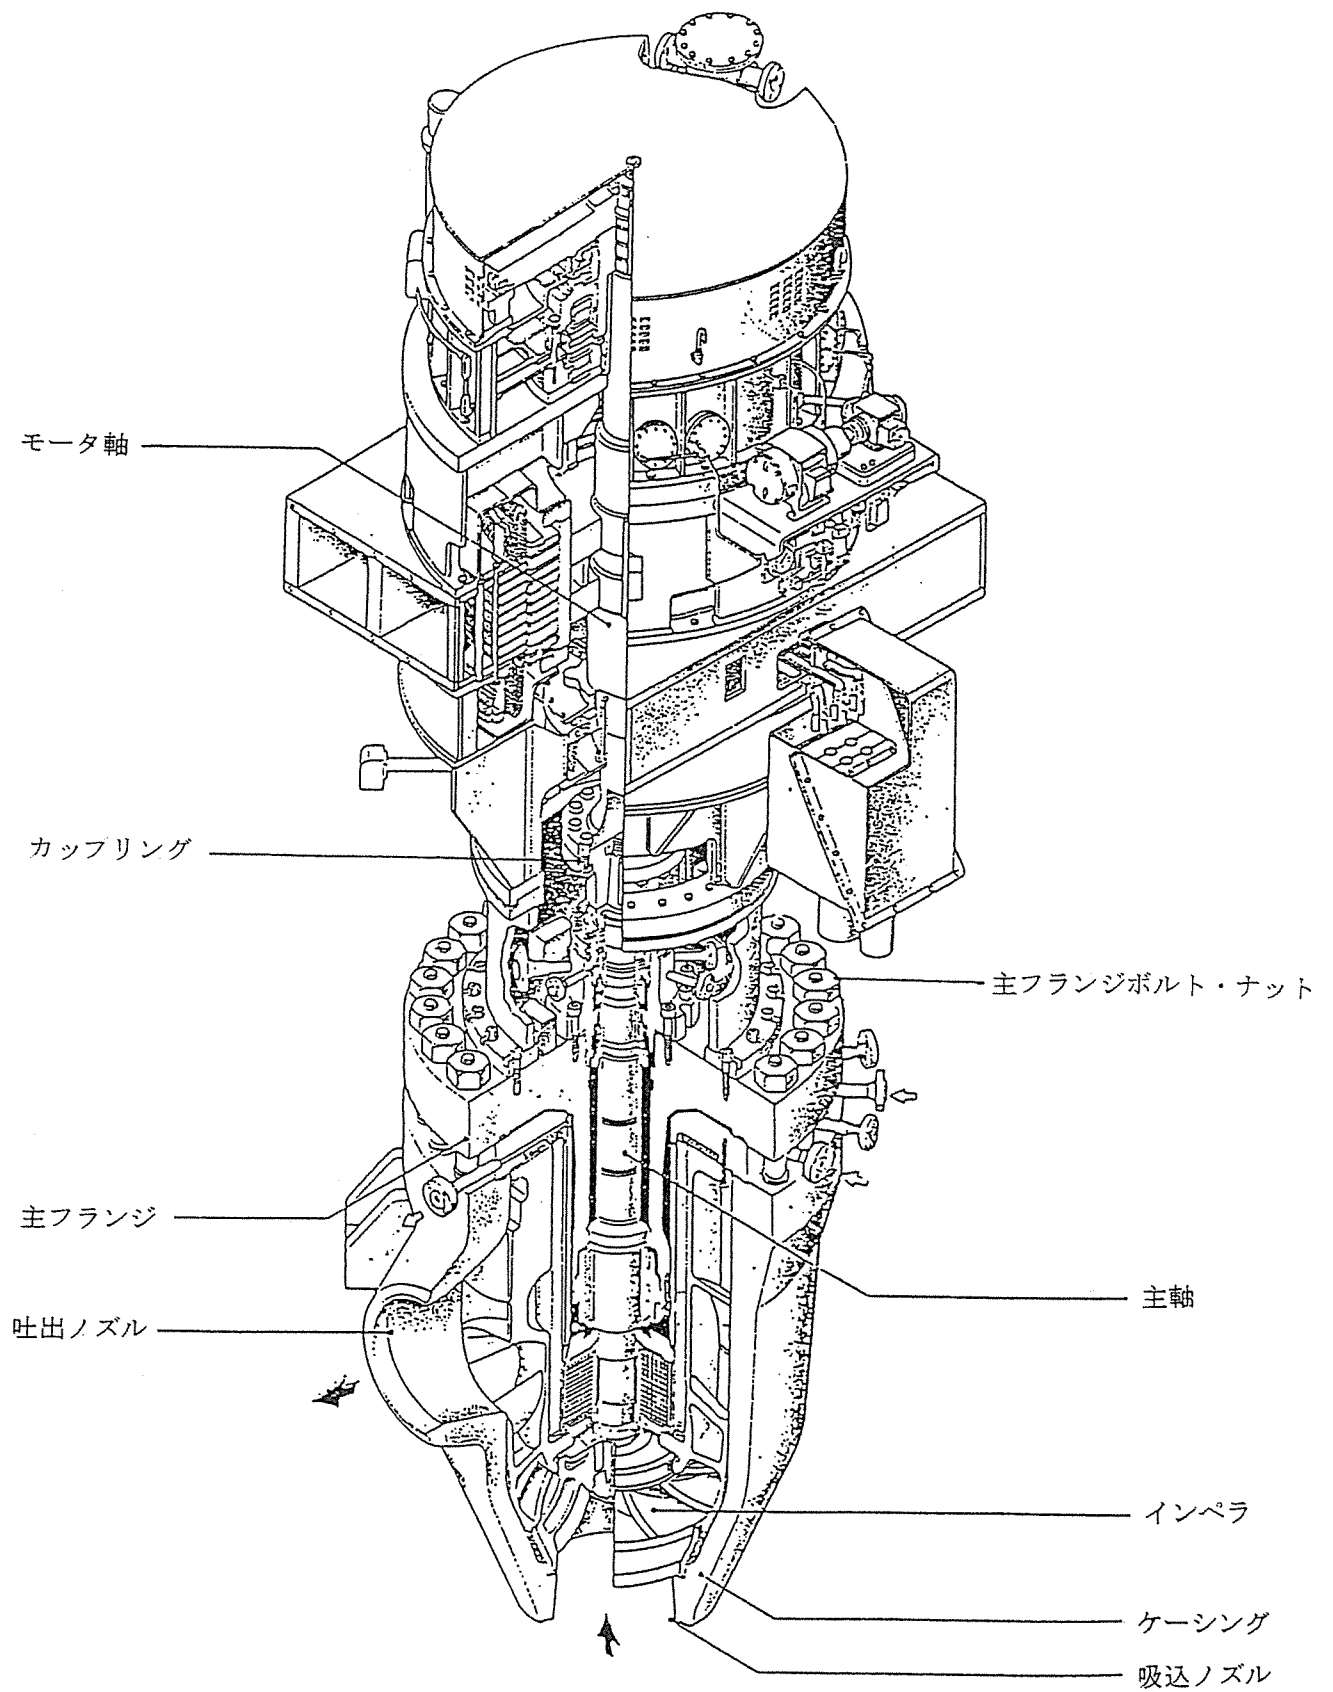
図-1 1次冷却材ポンプ構造図

1次冷却材ポンプの供用期間中検査として、3台あるポンプのうち、Bポンプについて、主フランジボルト、締め付け部等耐圧部の健全性を確認するとともに、分解検査としてインペラ等の内部部品について点検した。

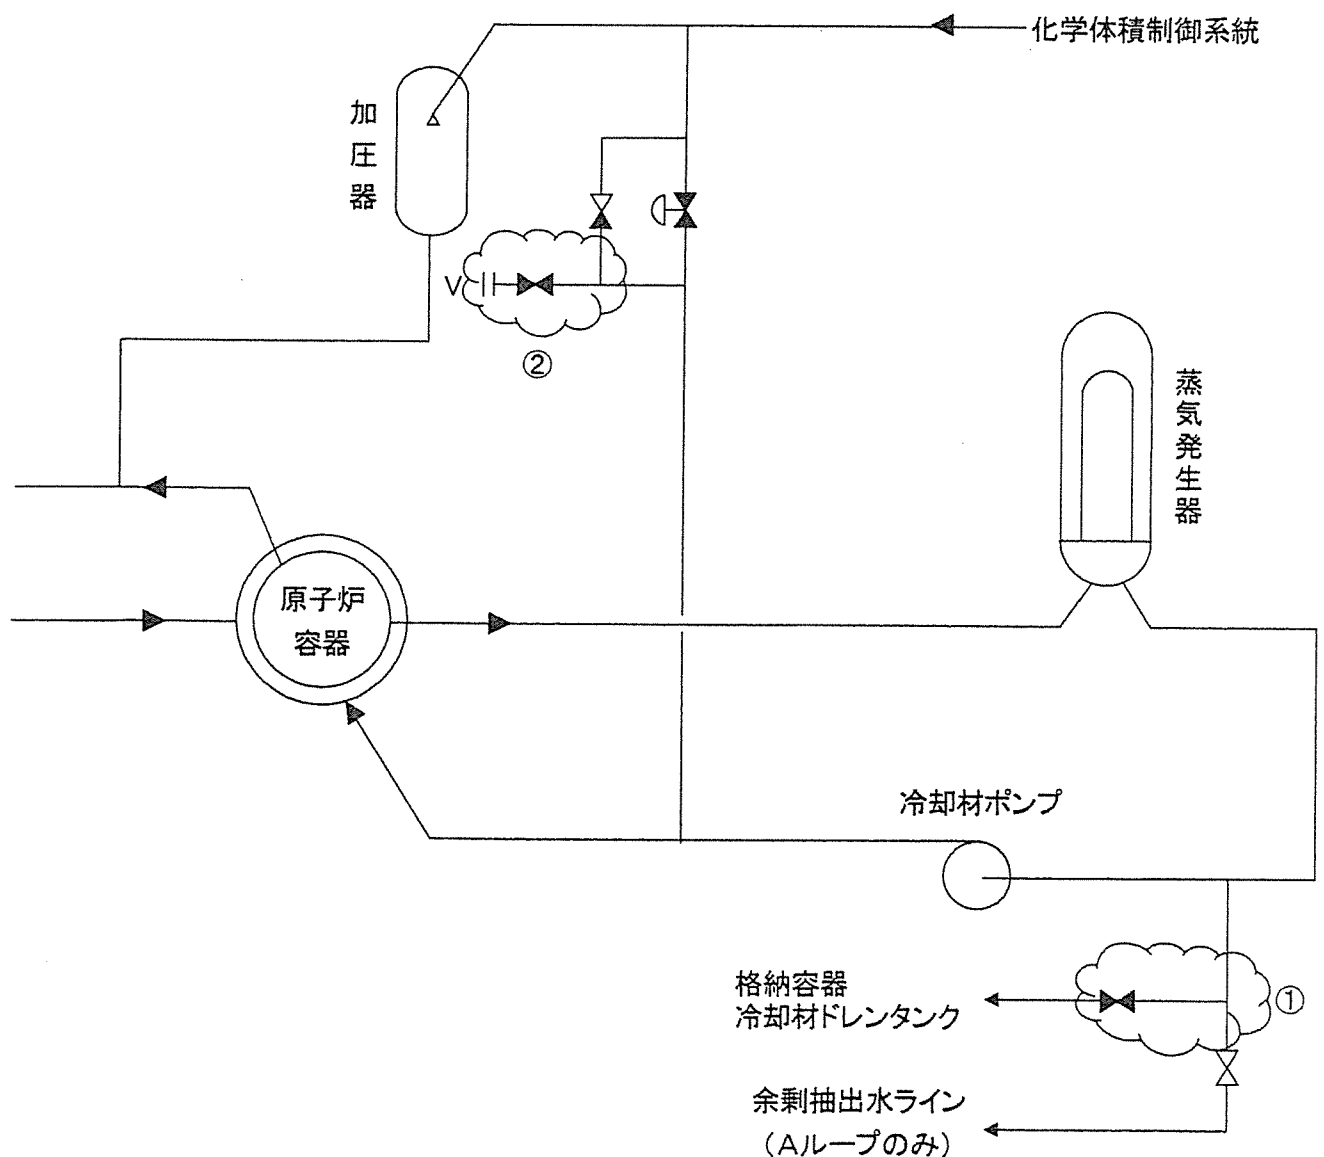
図－２ 原子炉冷却系統設備小口径配管他取替工事概要図

海外における原子炉冷却系統設備配管部での損傷事例等に鑑み、将来的な健全性維持を図るという予防保全の観点から、原子炉冷却系統設備の小口径配管の一部について、材質等を変更した新しい配管に取り替えた。

海外事例の予防保全対策として、酸素型応力腐食割れの感受性の高いと考えられる部位について、耐食性の良い材料の配管に取り替える。

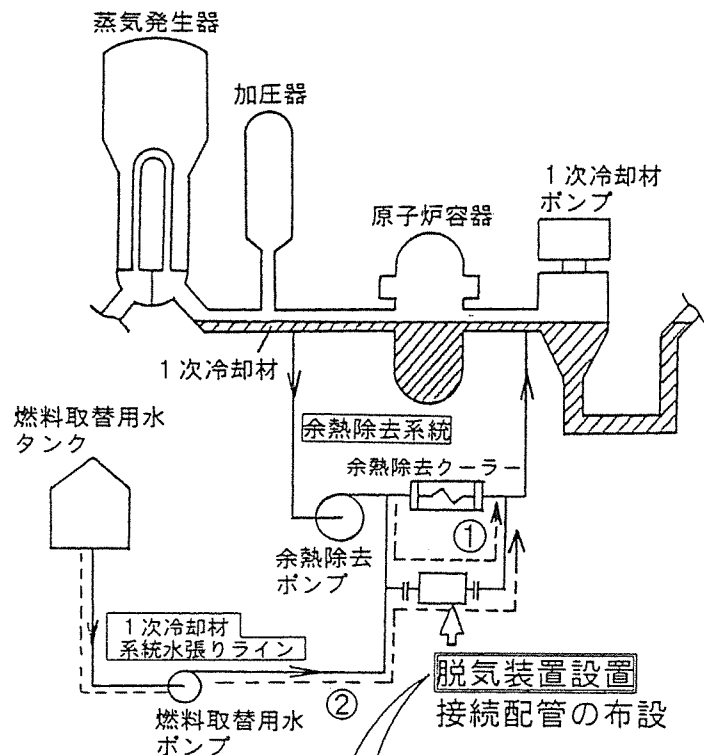
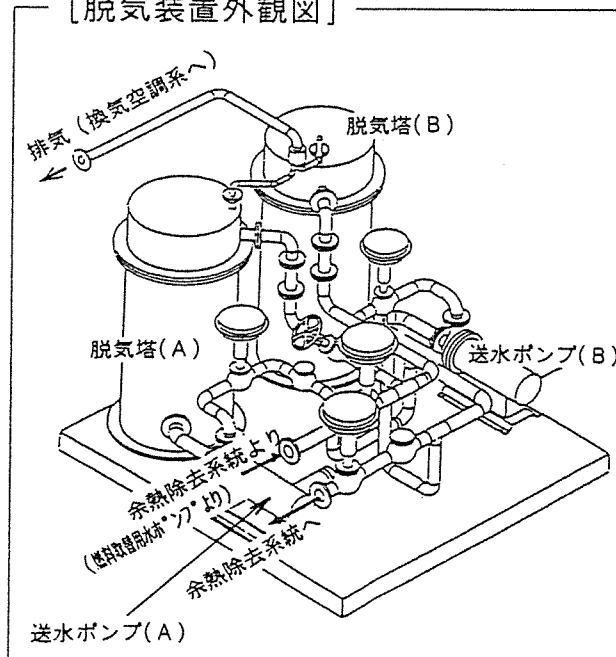
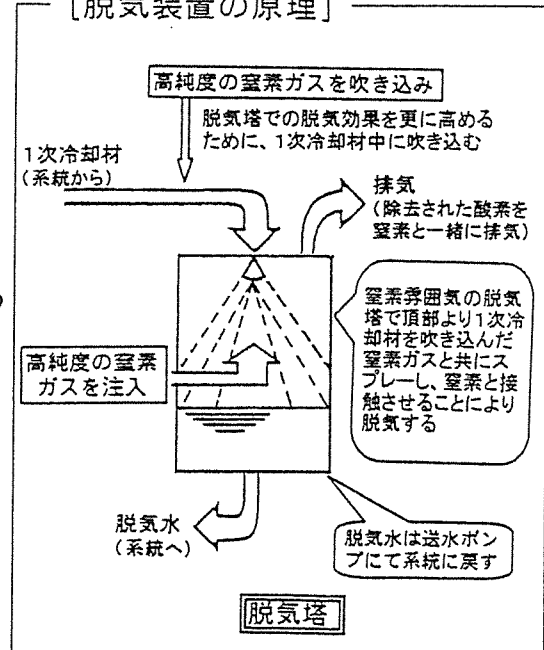
図-3 1次冷却材系統脱気装置設置工事概要図

1次冷却材系統における溶存酸素の低減を図り、応力腐食割れに対す

る環境改善を行なうとともに、1次冷却材脱気操作の短縮を図るため、脱気装置および接続配管を設置した。

1次冷却材系統における溶存酸素濃度の低減を図り応力腐食割れに対する環境改善を行うとともに、定期検査起動時の1次冷却材脱気操作の短縮を図るために1次冷却材に含まれる溶存酸素を除去する脱気装置を設置する。

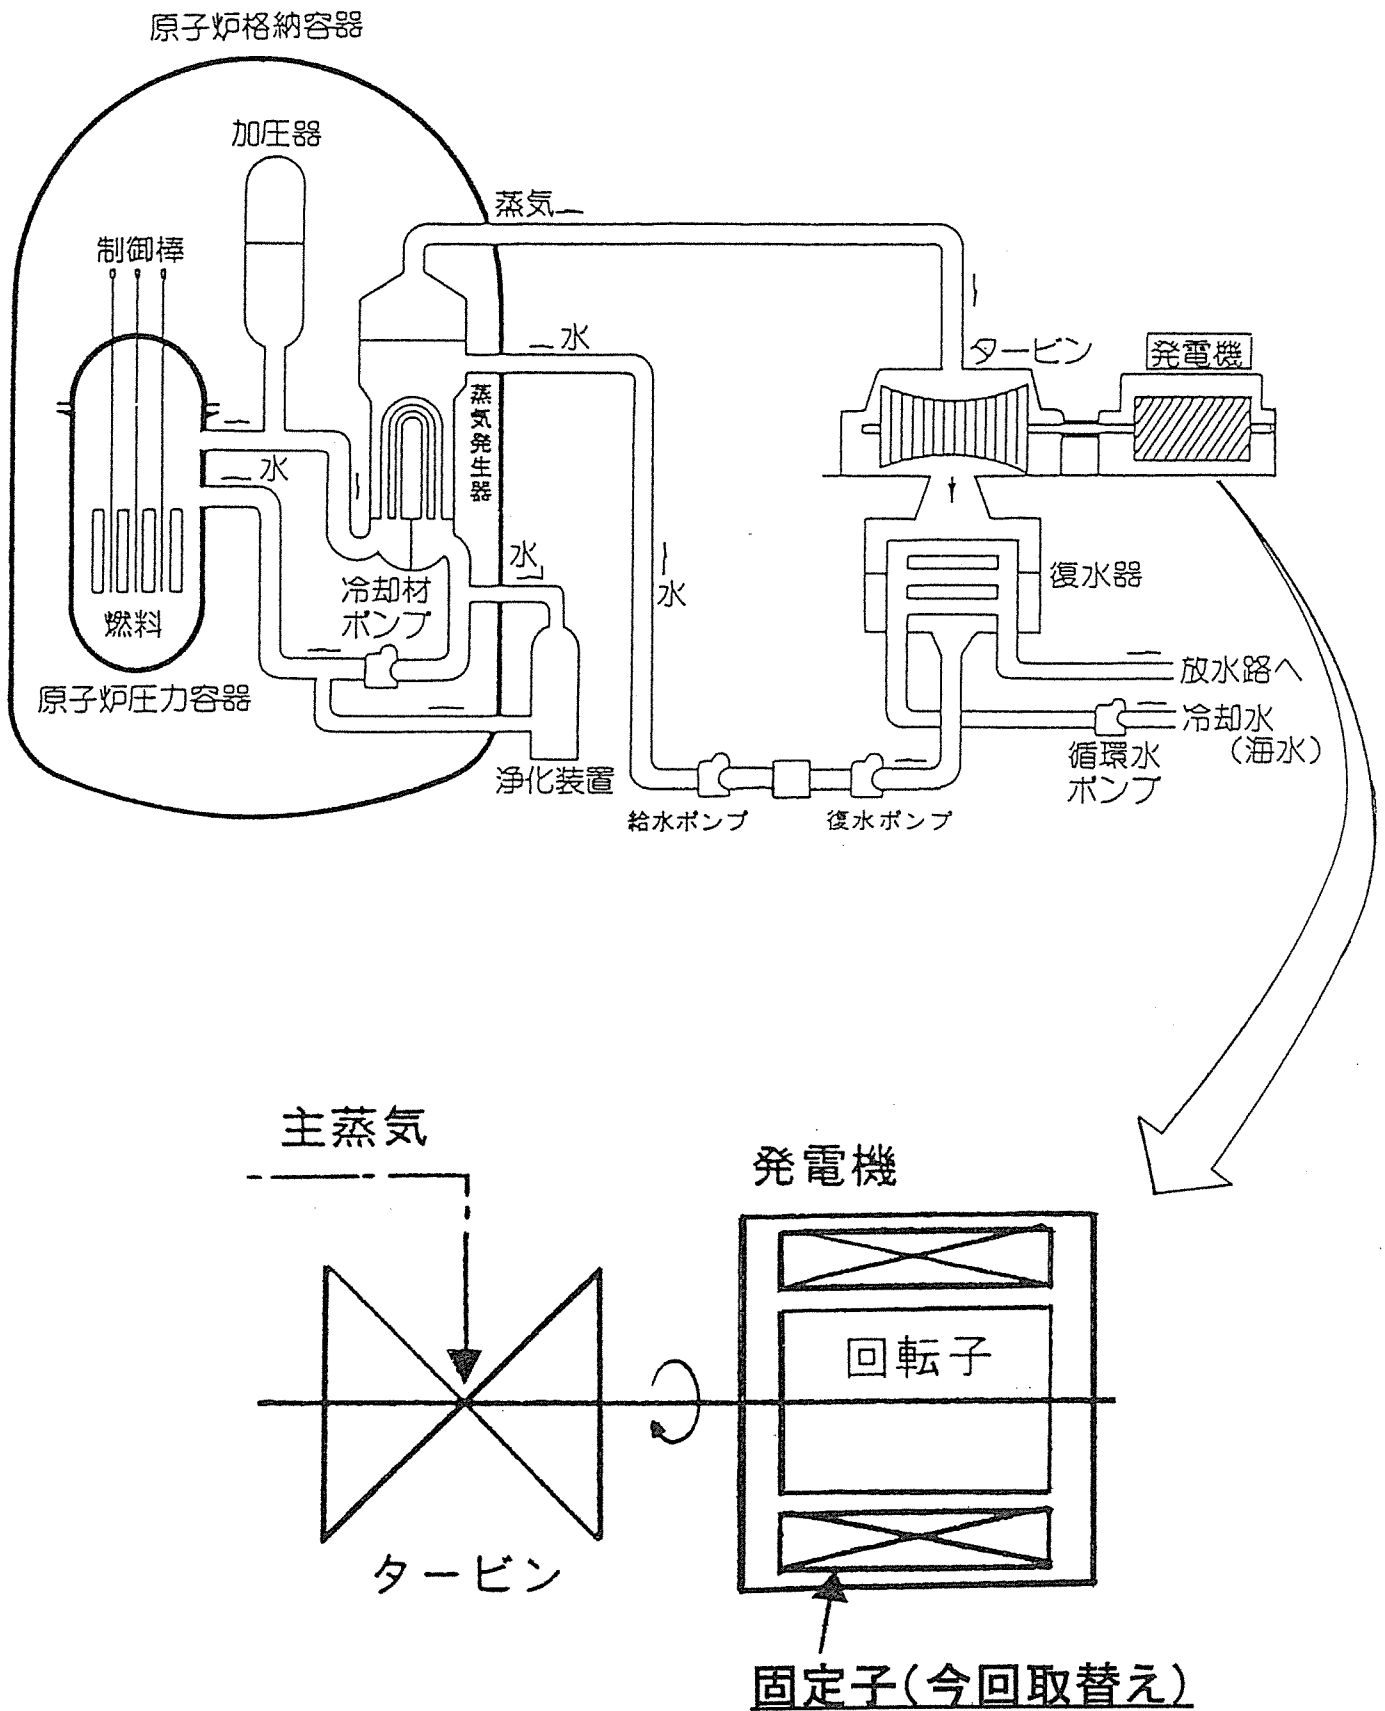
図－４ 発電機固定子コイル取替工事概要図

発電機の固定子コイルについて、絶縁物の材料を現在のポリエステル樹脂から、耐久性に優れたエポキシ樹脂に変更したものに取替えた。

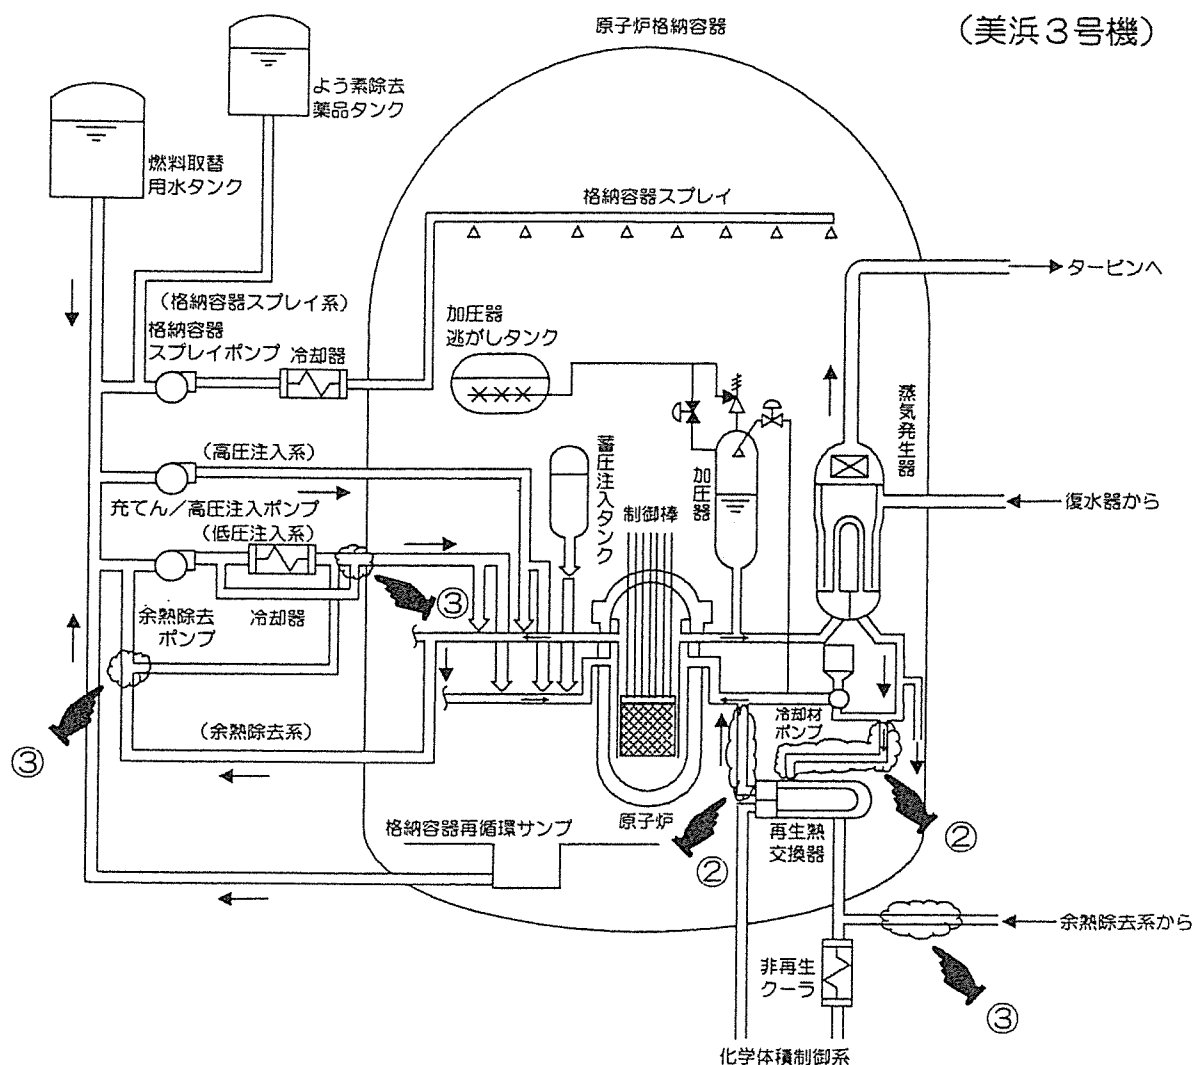
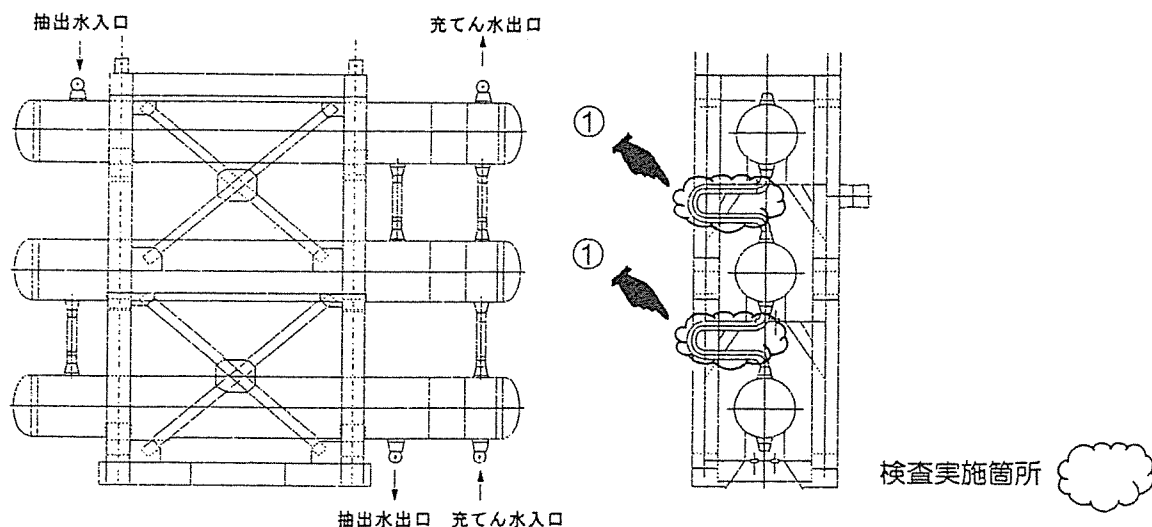
図－５ 敦賀２号機 再生熱交換器連絡管からの一次冷却材漏えいに関する再発防止対策

美浜発電所3号機の再生熱交換器は、内筒を有しない構造であるが、連絡管溶接部、連絡管エルボ母材部の超音波探傷検査（36箇所）を実施し、健全であることを確認した。

過去の高サイクル熱疲労による国内外の損傷事例を踏まえ、高温・低温水の合流による温度変動が生じる類似対象箇所（38箇所）を抽出し、健全であることを確認した。

設備の健全性に係る検査充実の観点から、第3種管のうち、格納容器内でプラント運転中に第1種管と同等の温度、圧力の1次冷却水が流れている再生熱交換器から化学体積制御系抽出系統および充てん系統の主冷却材管までの範囲（16箇所）について、超音波探傷検査を実施し、健全であることを確認した。

- ① 連絡管溶接部・連絡管エルボ母材部の超音波探傷検査範囲(36 箇所)
- ② プラント運転中に第１種管と同等の温度、圧力の１次冷却材が流れる再生熱交換器と原子炉冷却材系統間の配管の突合わせ溶接部についての超音波探傷検査範囲(16 箇所)
- ③ 海外プラントで発生した熱疲労事象の反映として実施する類似箇所（溶接線と母材）の超音波探傷検査範囲(38 箇所)
