平成12年11月2日  
原子力安全対策課  
(12-68)  
<11時資料配布>

## 高浜発電所4号機の原子炉起動と調整運転開始について (第12回定期検査)

高浜発電所4号機(加圧水型軽水炉; 定格出力87.0万kW)は、平成12年9月6日から、第12回定期検査を実施していたが、11月5日に原子炉を起動し、翌6日に臨界となる予定である。

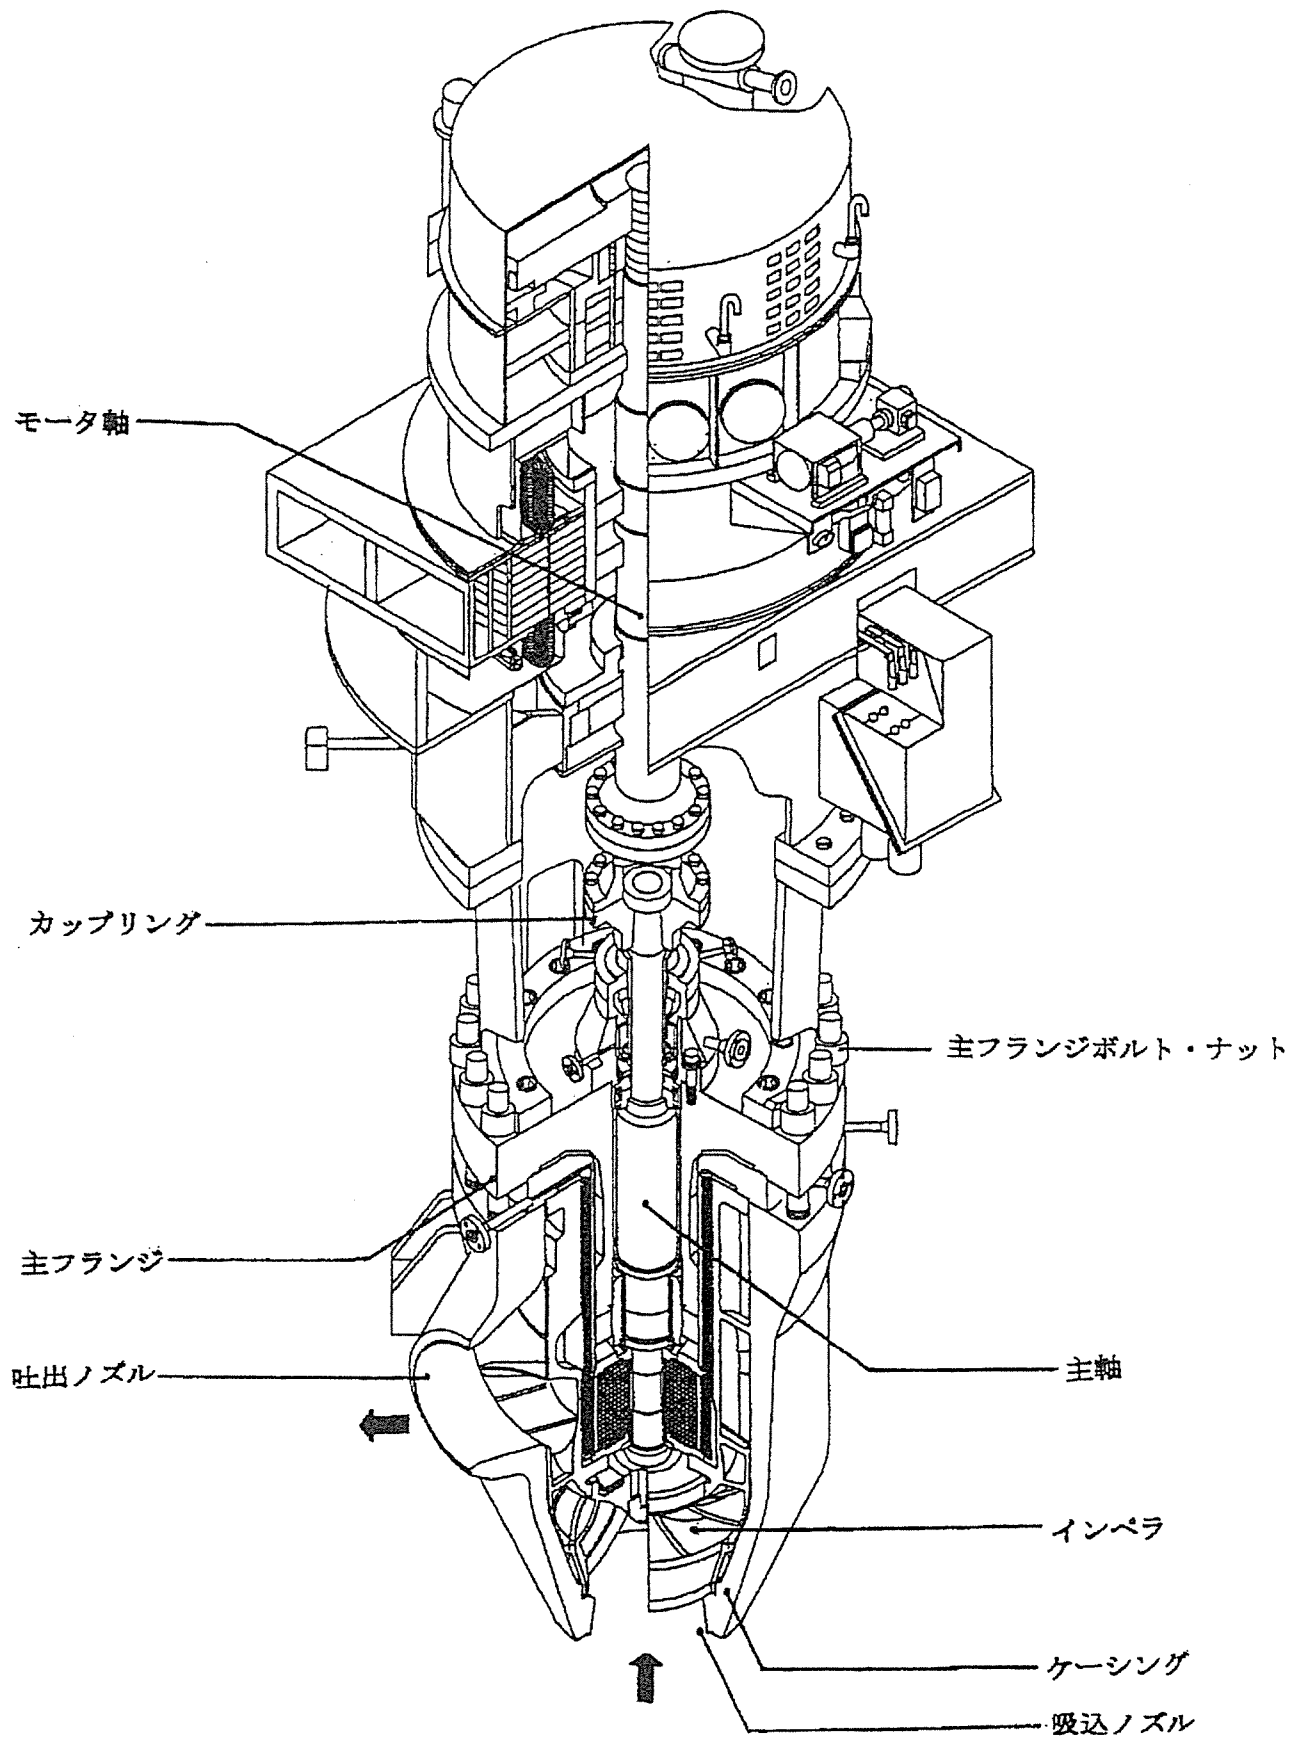
図 - 1 1 次冷却材ポンプ構造図

1次冷却材ポンプの供用期間中検査として、3台あるポンプのうち、Cポンプについて、主フランジボルト、締め付け部等耐圧部の健全性を確認するとともに、分解検査としてインペラ等の内部部品について点検した。

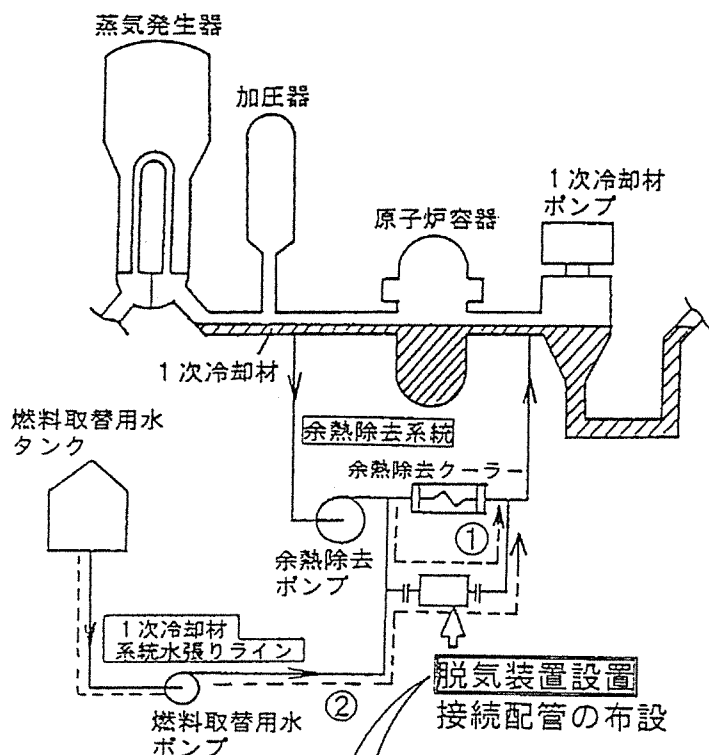
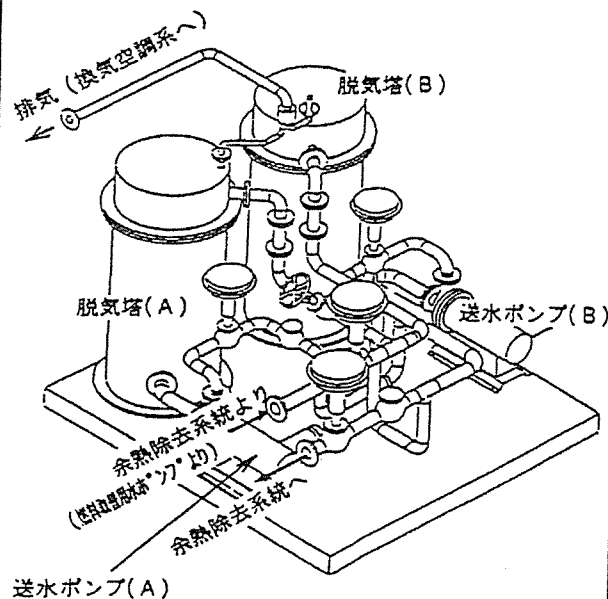
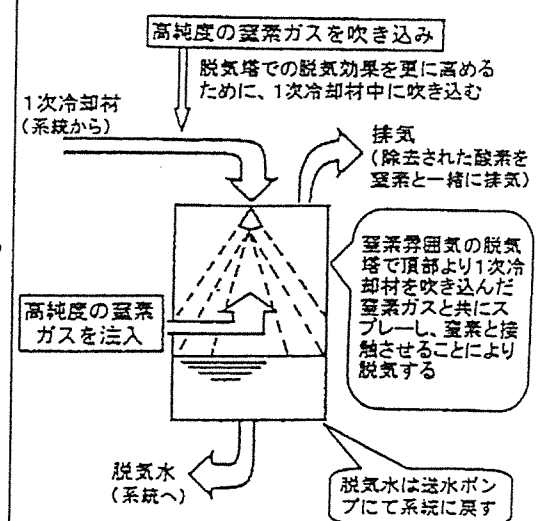
## 図－2 1次冷却材系統脱気装置 設置工事概要図

1次冷却材系統における溶存酸素の低減を図り、応力腐食割れに対する環境改善を行なうとともに、1次冷却材脱気操作の短縮を図るため、脱気装置および接続配管を設置した。

1次冷却材系統における溶存酸素濃度の低減を図り応力腐食割れに対する環境改善を行うとともに、定期検査起動時の1次冷却材脱気操作の短縮を図るために1次冷却材に含まれる溶存酸素を除去する脱気装置を設置する。

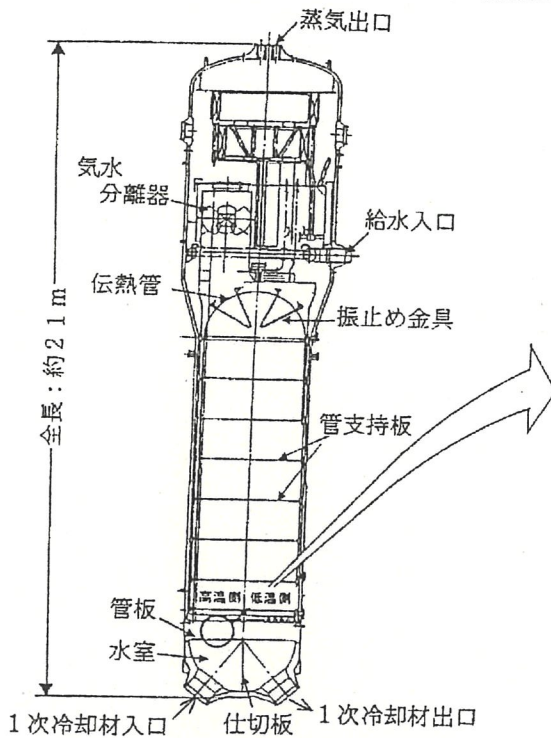
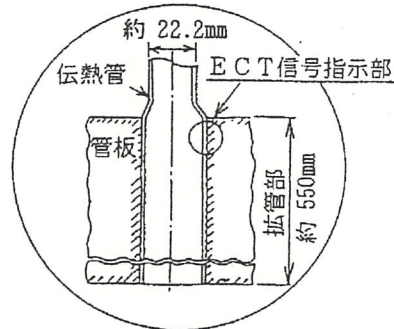
図-3 高浜4号機 蒸気発生器伝熱管損傷状況

蒸気発生器伝熱管全数(10,111本)について、渦流探傷検査を実施した結果、計11本の高温側管板拡張部に、有意な欠陥信号指示が認められた。(A-S/G:4本、B-S/G:1本、C-S/G:6本)

前回の定期検査でも、同じ部位に欠陥信号が認められており、原因は、製作時に伝熱管を管板部で拡張した際に管内面に生じた残留応力と運転時の内圧が重なり合い、伝熱管内面から応力腐食割れが生じたものと推定され、対策とし

て、当該伝熱管11本は、管板部で閉止栓（機械式栓）を施工し、使用しないこととした。  
[平成12年10月2日 記者発表済]

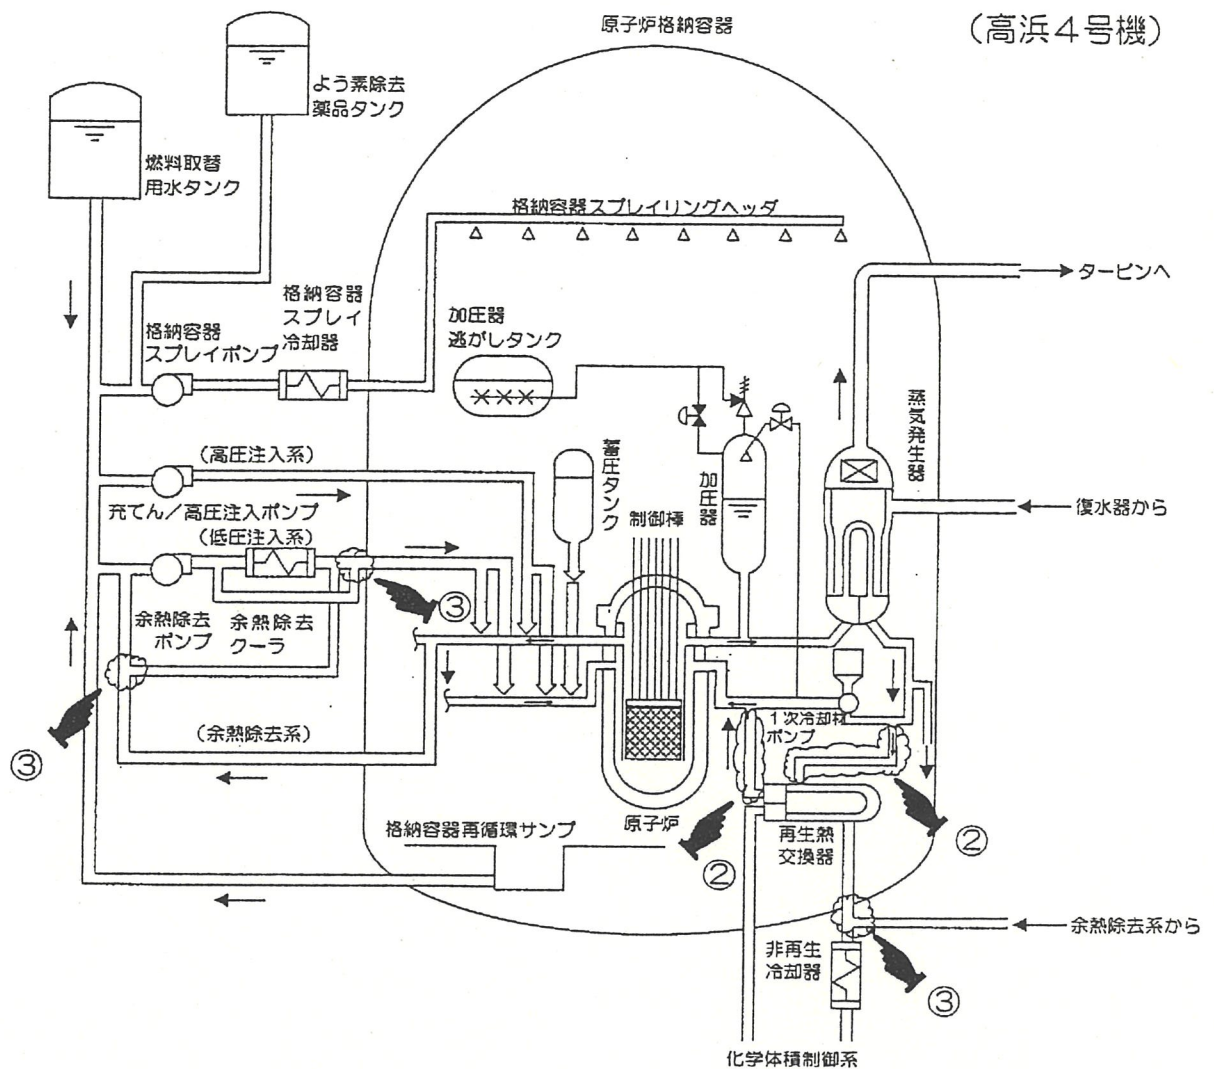
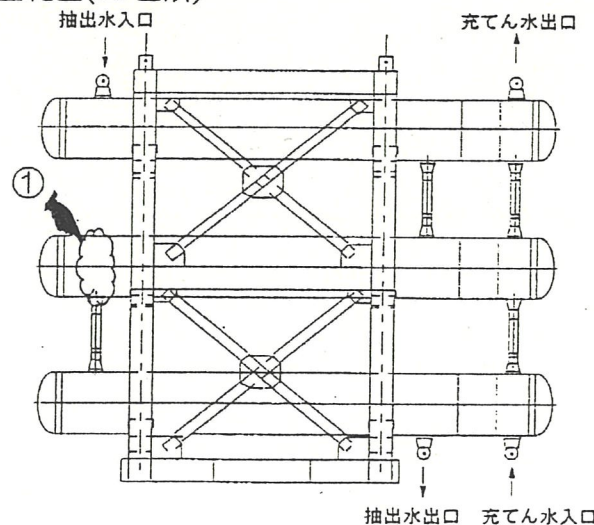
図-4 敦賀2号機 1次冷却材漏えい事故反映  
検査充実概要図

高浜発電所4号機の再生熱交換器は、内筒を有する構造であるが、流動模擬試験に基づく応力評価や実機の胴変位測定により敦賀2号機と同様の損傷は発生しないことが確認されている。

中段再生熱交換器（全3台のうちの1台）の抽出水出口配管取付部の熱交換器胴側母材部について、超音探傷検査を実施し、健全性を確認した。

過去の高サイクル熱疲労による国内外の損傷事例を踏まえ、高温・低温水の合流による温度変動が生じる類似対象箇所（38箇所）を抽出し、健全性を確認した。

設備の健全性に係る検査充実の観点から、第3種管のうち、格納容器内でプラント運転中に第1種管と同等の温度、圧力の1次冷却水が流れている再生熱交換器から化学体積制御系抽出系統および充てん系統の主冷却材管までの範囲（10箇所）について、超音波探傷検査を実施し、健全性を確認した。

- ①内筒付き再生熱交換器（中段）の胴本体（第1、2支持リング間 1箇所）
- ②プラント運転中に第1種管と同等の温度、圧力の1次冷却材が流れる再生熱交換器と原子炉冷却材系統間の配管の突合わせ溶接部についての超音波探傷検査範囲(10箇所)
- ③海外プラントで発生した熱疲労事象の反映として実施する類似箇所（溶接線と母材）の超音波探傷検査範囲(38箇所)
