## 大飯発電所1号機の原子炉起動および調整運転の開始について

大飯発電所1号機（加圧水型軽水炉；定格出力117.5万kW）は、平成12年7月31日から第16回定期検査を実施していたが、11月23日に原子炉を起動し、同日に臨界に達する予定である。

## 大飯発電所 1 号機原子炉容器上部ふた取替工事の概要

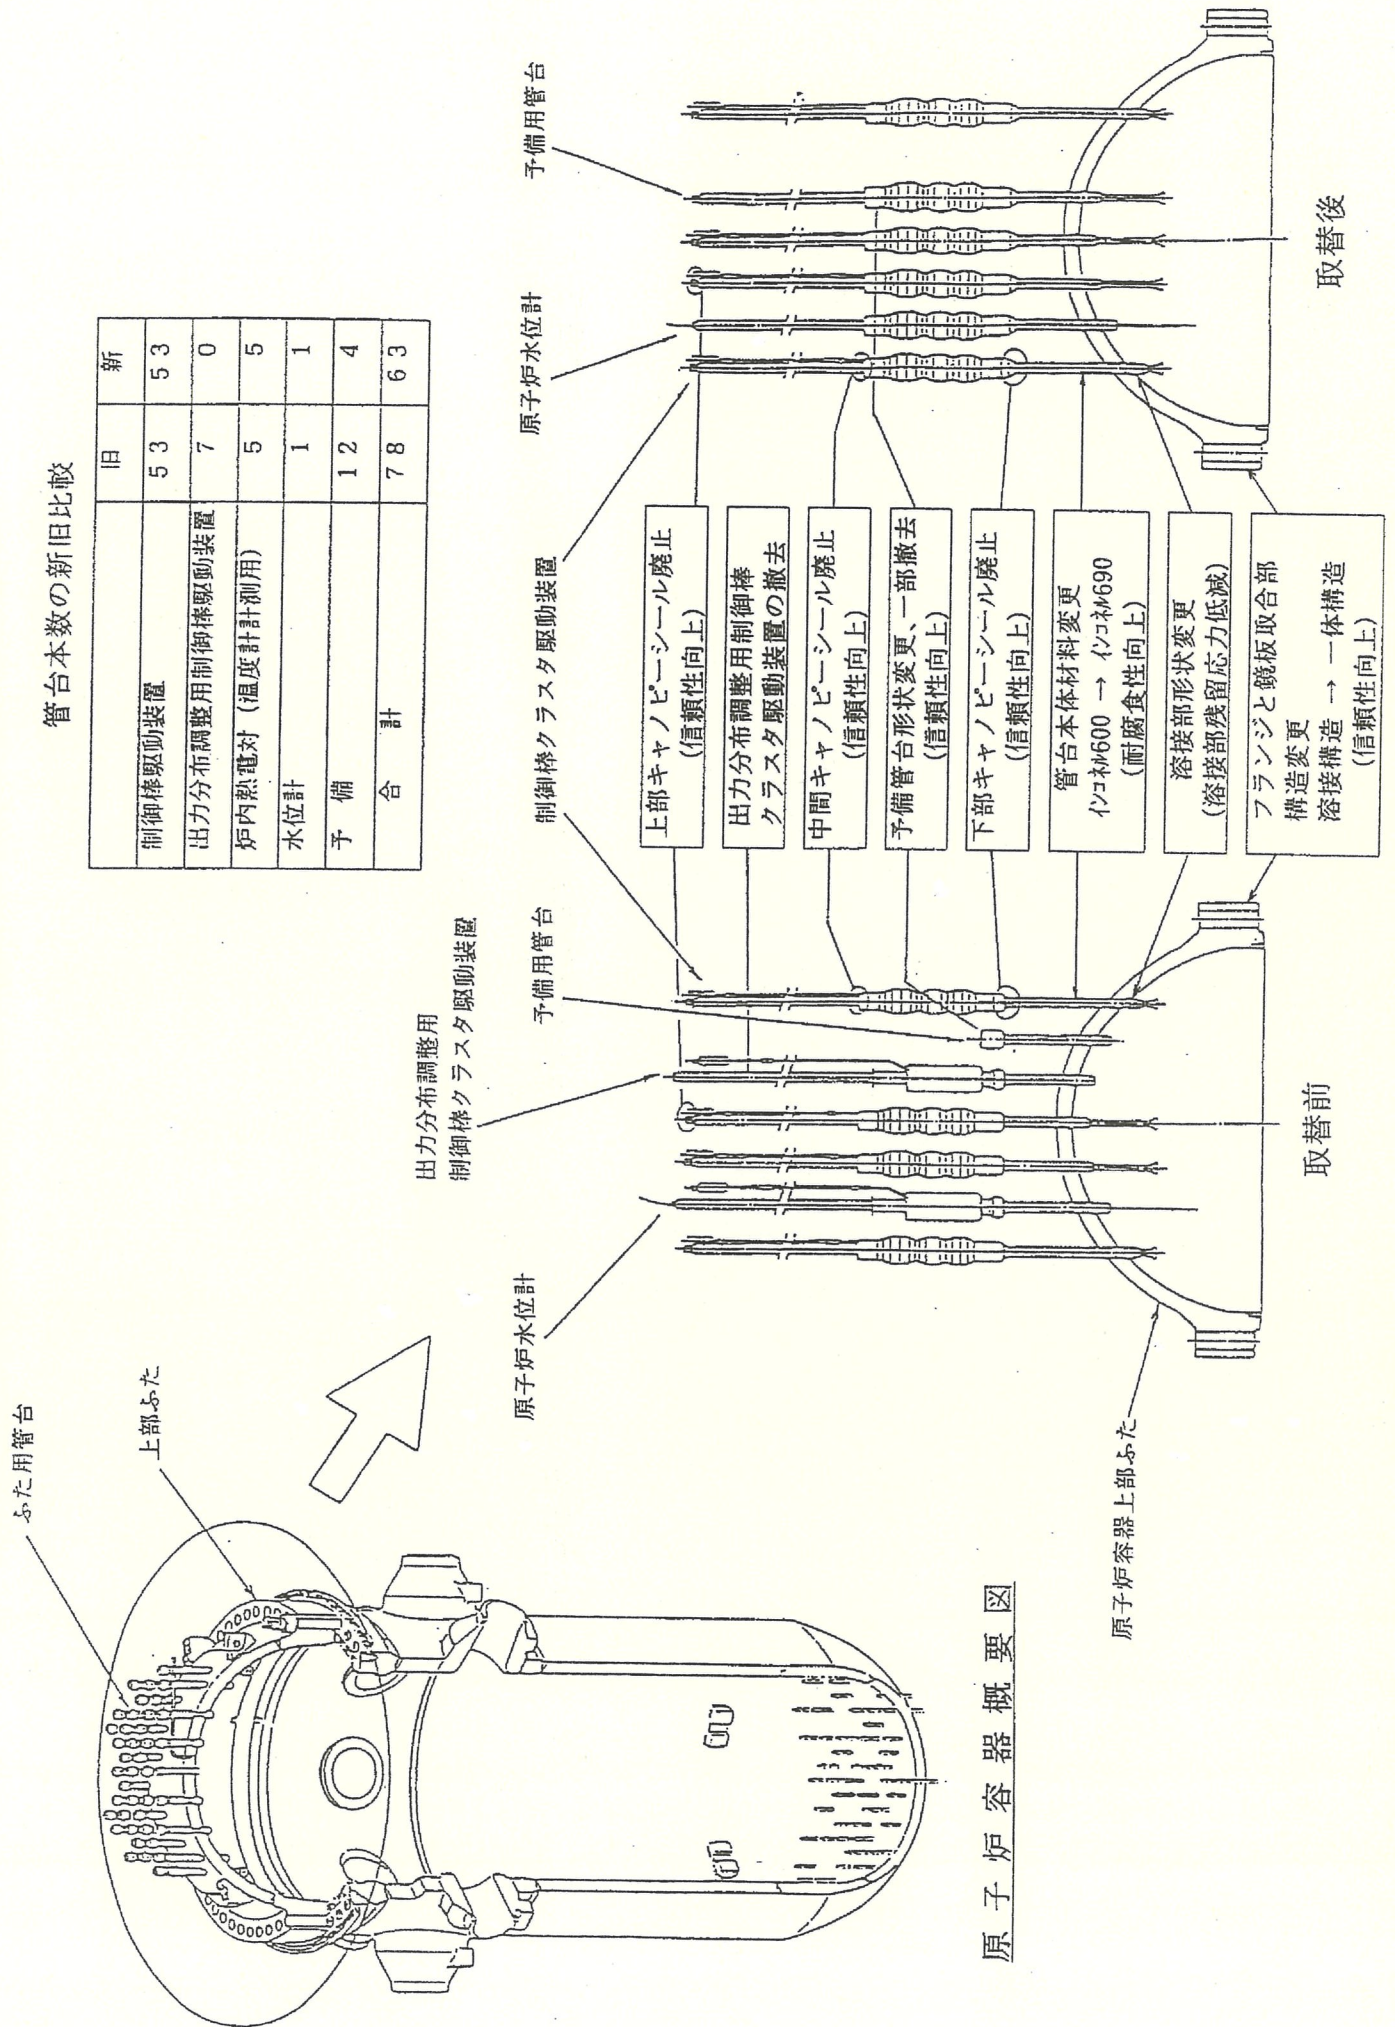
図-2 原子炉容器上部ふたの技術的改善点

取替用上部ふたは主要寸法等、基本的に同一仕様であるが、現在使用していない出力分布調整用制御棒クラスタ駆動装置は設けず、また管台の材料を改良品に変更した。

| 項 目 | 改 善 点 | 理 由 |
|---|---|---|
| 管台の材料 | インコネル600からインコネル690に変更 | 耐腐食性向上 |
| キャノピーシール | 廃止 | 信頼性向上 |
| 予備管台 | 形状変更 | 信頼性向上 |
| 管台溶接部 | 溶接開先形状変更 | 溶接残留応力低減 |
| 出力分布調整用制御棒<br>クラスタ駆動装置 | 不要な管台の撤去 | 信頼性向上 |

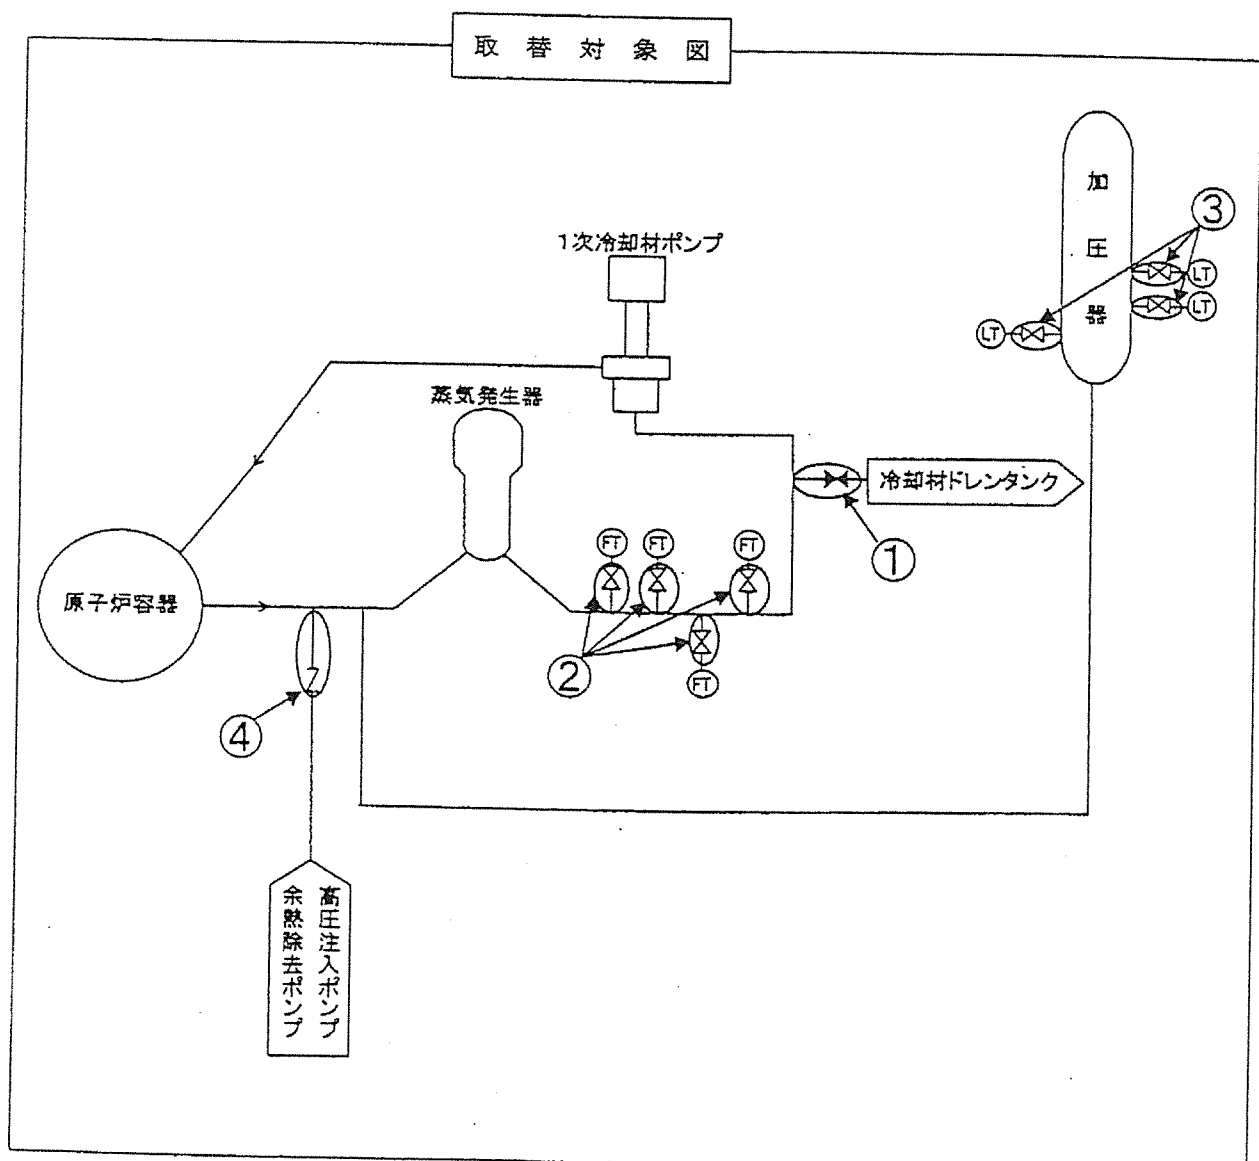
図－3 原子炉冷却系統設備小口径配管他取替工事概要図

海外事例の予防策として、酸素型応力腐食割れの感受性の高いと考えられる部位について、耐腐食性の良い材質の配管に取り替える（SUS27→SUS316）とともに、ソケット溶接部位については、突き合わせ溶接にて施行する。

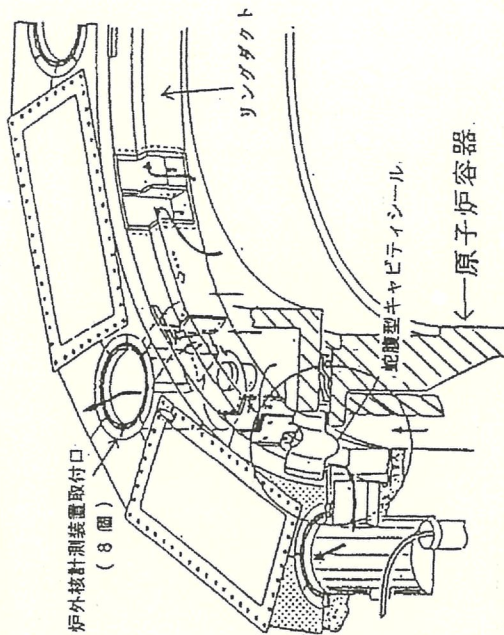
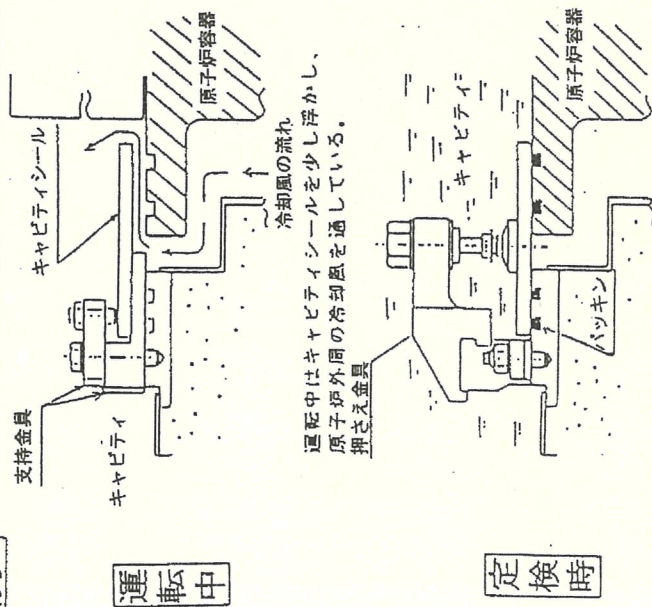
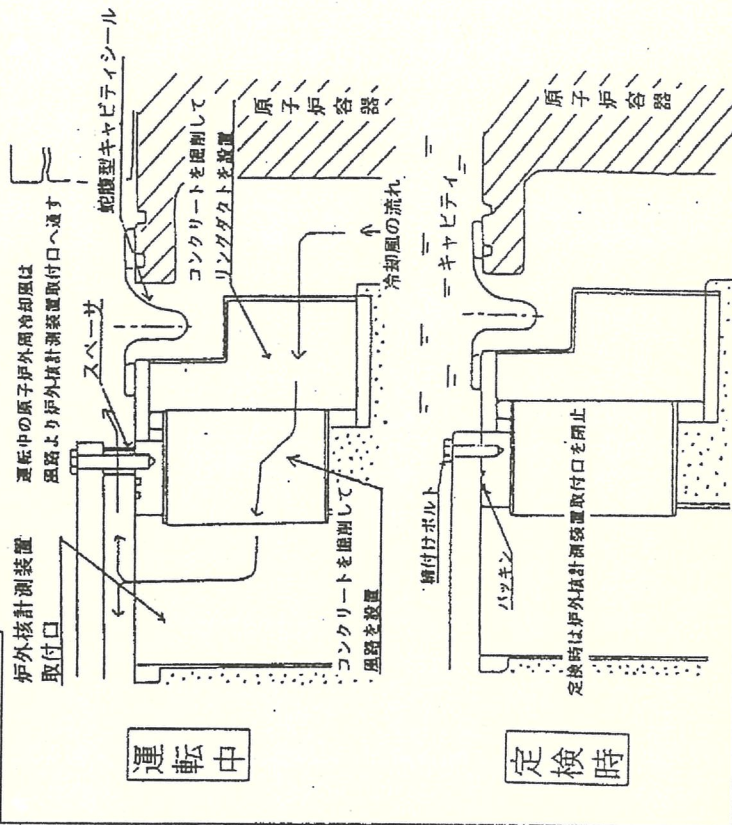
図-4 原子炉キャビティ改造工概要図

これまでのキャビティシールは平板型で、運転中は原子炉外周冷却風を通すための隙間を設けており、定検時にキャビティに水張りするための閉止作業が必要であり、定検工程のクリティカルとなっていた。

運転中はキャビティシールを少し浮かし、原子炉外周の冷却風を通している。  
押さえ金具

定検時は燃料貯蔵管のためキャビティに水を張るため、キャビティと原子炉間をキャビティシールにて閉止する。

このため、キャビティシールを蛇腹型として恒設化することにより、閉止作業等を不要とし、定検作業の効率化と作業員の被ばく低減を図った。

原子炉外周冷却風は、炉外核計測装置の取付口へ風路を設け、取付口側に通した。

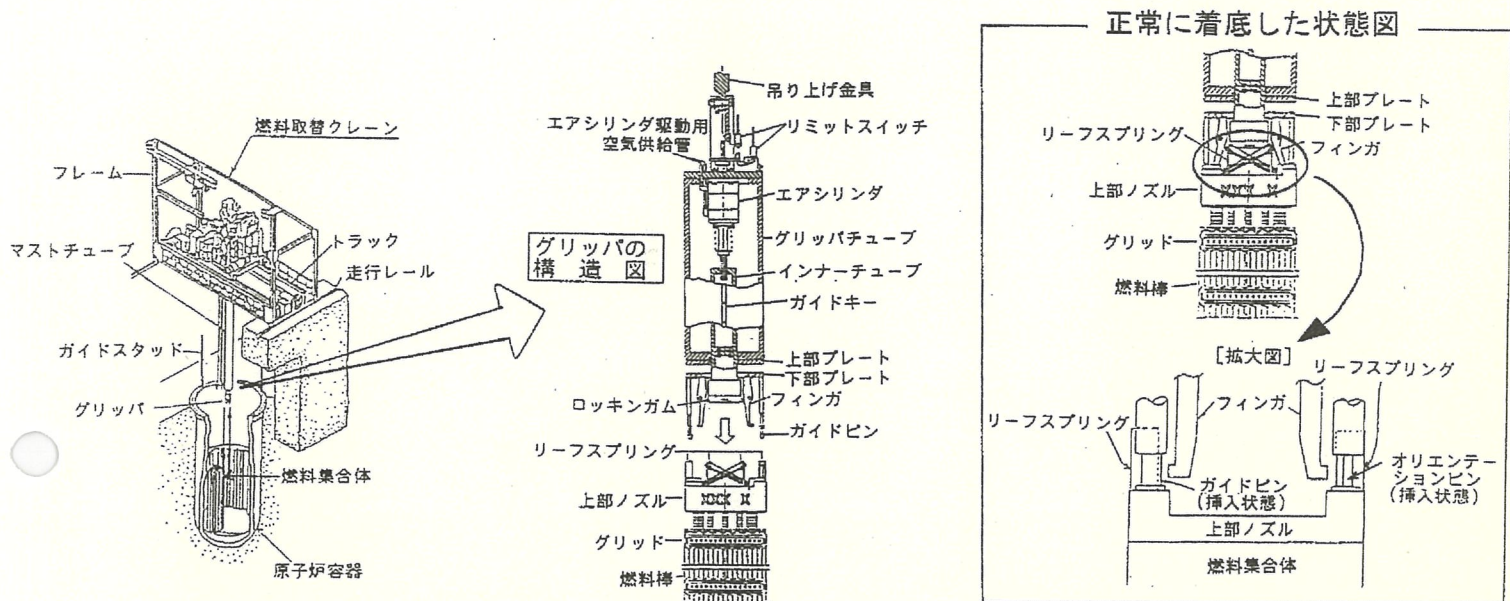
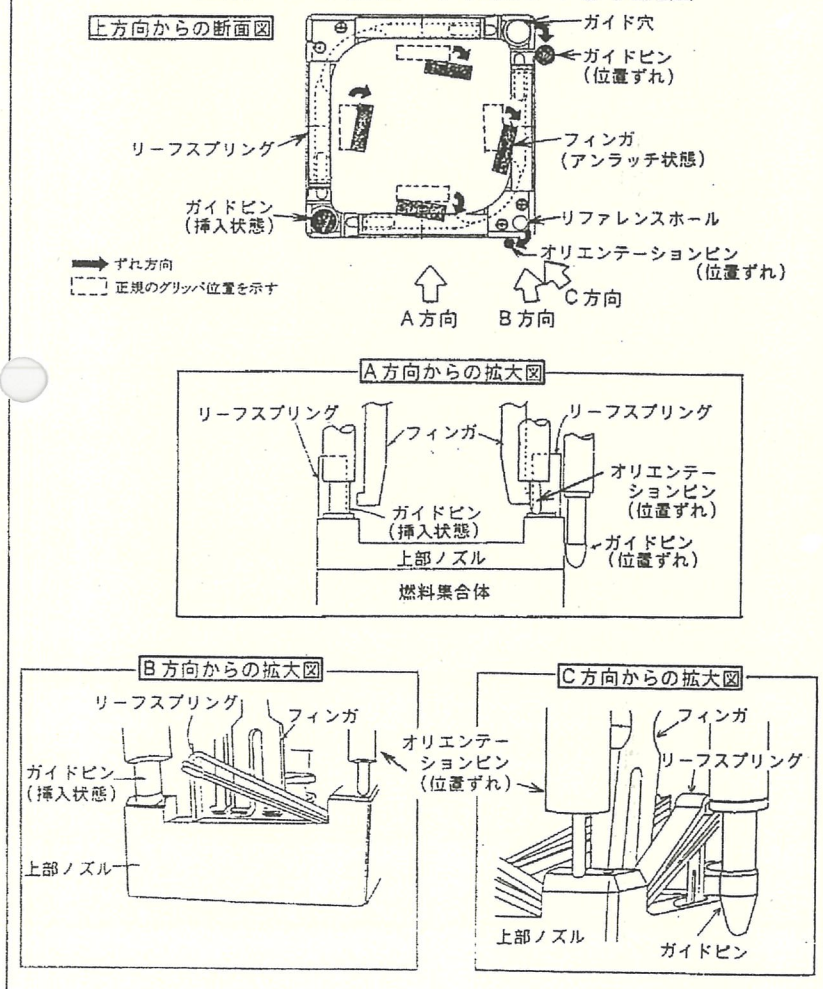
図-5 燃料取出作業不具合状況図

定期検査中の8月13日、燃料取り出し作業において燃料取替クレーンの燃料つかみ装置の一部が正常の位置からズレて、燃料集合体と接触し、燃料つかみ装置が動作できない状態となった。

原因は、燃料つかみ装置のガイドピンが燃料集合体上部ノズル位置からわずかにズレた状態でつかみ装置を下降させたため接触したものと推定された。

対策として、装置の先端部を監視できるよう水中カメラを設置し、位置の確認を確実にを行うよう改善を図り、クレーンの健全性を確認した上で作業を再開した。

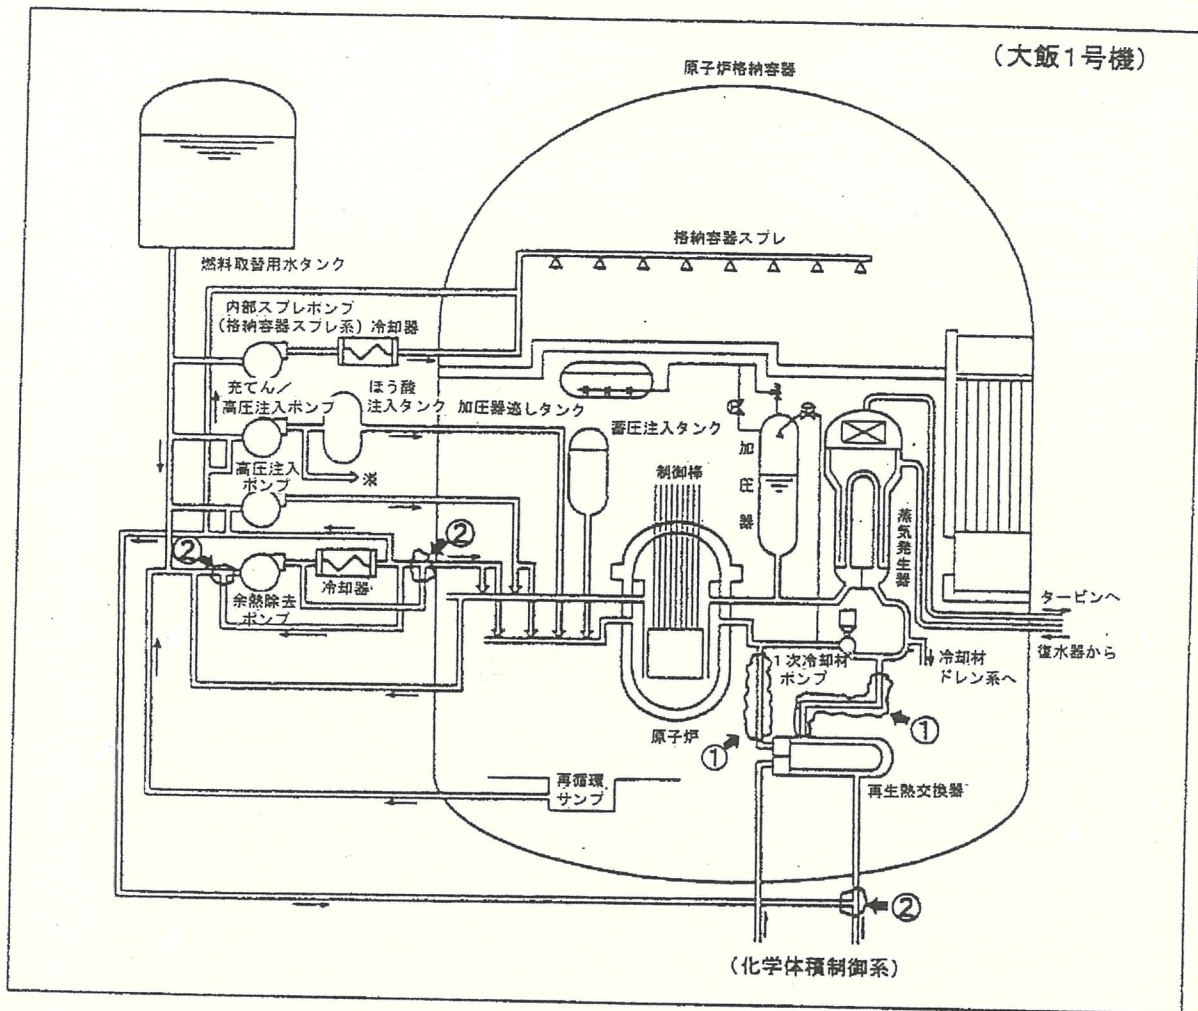
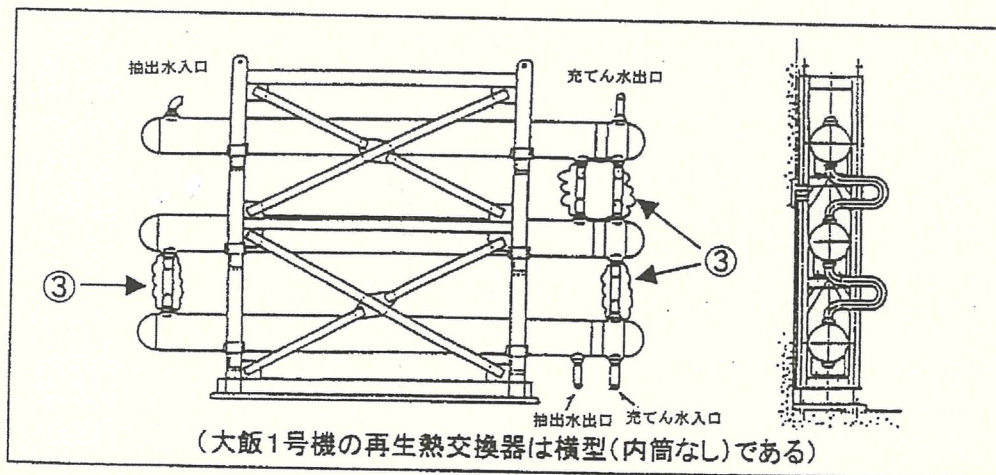
図-6 敦賀2号機 1次冷却材漏えいに関する再発防止対策

大飯発電所1号機の再生熱交換器は、内筒を有しない構造であるが、連絡管溶接部、連絡管エルボ母材部の超音波探傷検査(36箇所)を実施し、健全性を確認した。

過去の高サイクル熱疲労による国内外の損傷事例を踏まえ、高温・低温水の合流による温度変動が生じる類似対象箇所(55箇所)を抽出し、超音波探傷検査を行い、健全性を確認した。

設備の健全性に係る検査充実の観点から、第3種管のうち、格納容器内でプラント運転中に第1種管と同等の温度、圧力の1次冷却水が流れている再生熱交換器から化学体積制御系抽出系統および充てん系統の主冷却材管までの範囲(8箇所)について、超音波探傷検査を実施し、健全であることを確認した。

- ①プラント運転中に第1種管と同等の温度、圧力の一次冷却材が流れる再生熱交換器と原子炉冷却材系統間の配管の突き合わせ溶接部についての超音波探傷検査(8箇所)
- ②海外プラントで発生した熱疲労事象の反映として実施する類似箇所(溶接線と母材)の超音波探傷検査(55箇所)
- ③連絡管溶接部・連絡管エルボ母材部の超音波探傷検査(36箇所)
