美浜発電所3号機の調整運転再開について  
(C-主給水管検査用栓からの蒸気漏れの原因と対策  
および2次系クリーンアップ配管の損傷原因と対策)

美浜発電所3号機(加圧水型軽水炉:定格出力82.6万kW)は、平成12年7月28日から第18回定期検査中で、10月25日より調整運転を開始し、定格出力運転中の11月15日3時頃、2次系主給水管(C系統)の保温材よりわずかに蒸気が漏えい(数cc/分)していることを巡回点検中の運転員が発見した。

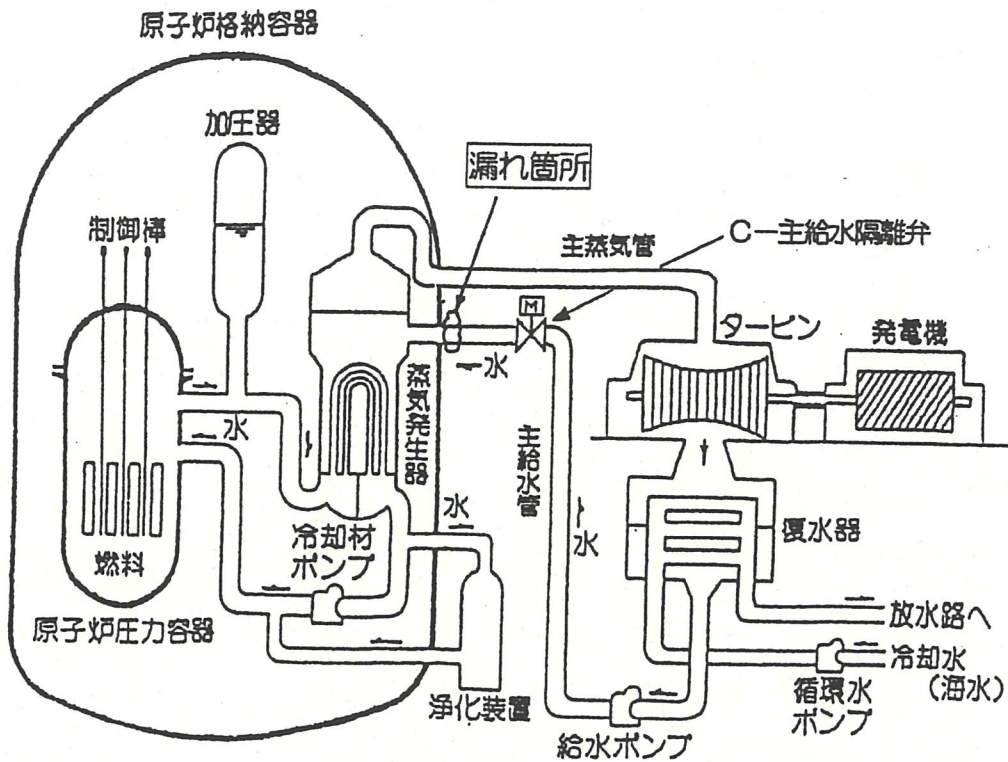
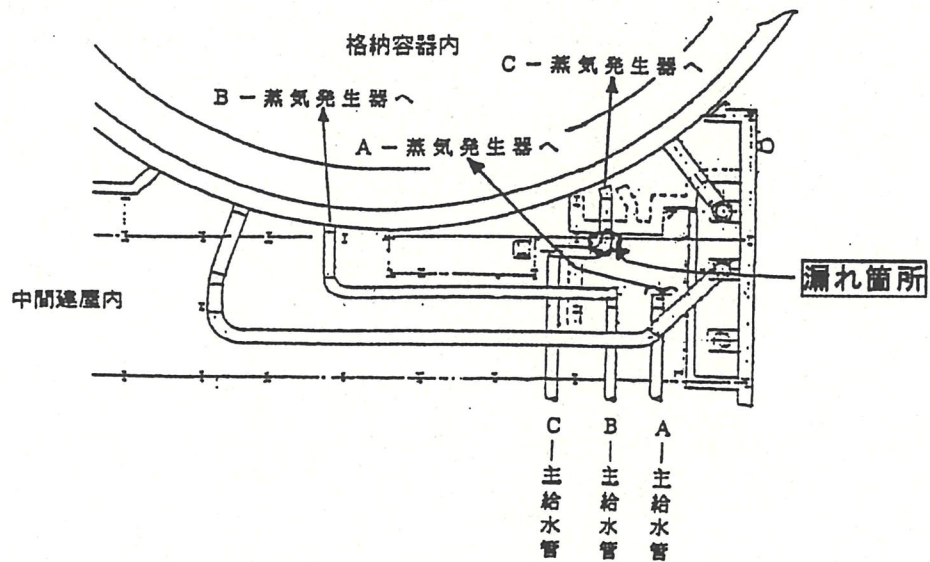
# 概略系統図および漏れ箇所図

このため、保温材を取り外し調査を行ったところ、建設時に使用する配管溶接部の放射線検査用栓\*の漏れ止め溶接部から漏えいしていることを確認し、原因調査のため、同日12時より出力降下を開始し、19時30分に発電を停止した。

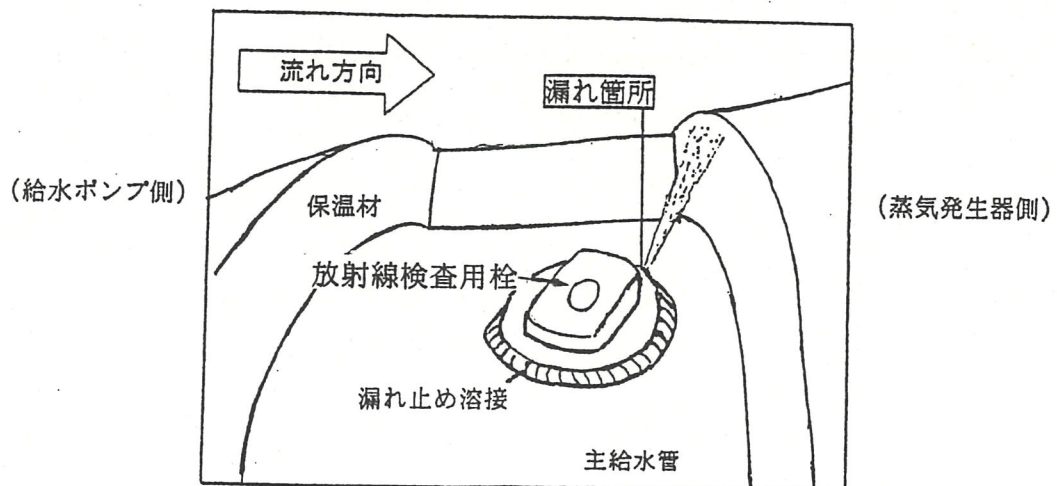
## 漏れ状況図

当該栓の漏れ止め溶接部について検査した結果、溶接部外面に約5mmの直線状の欠陥指示が認められた。

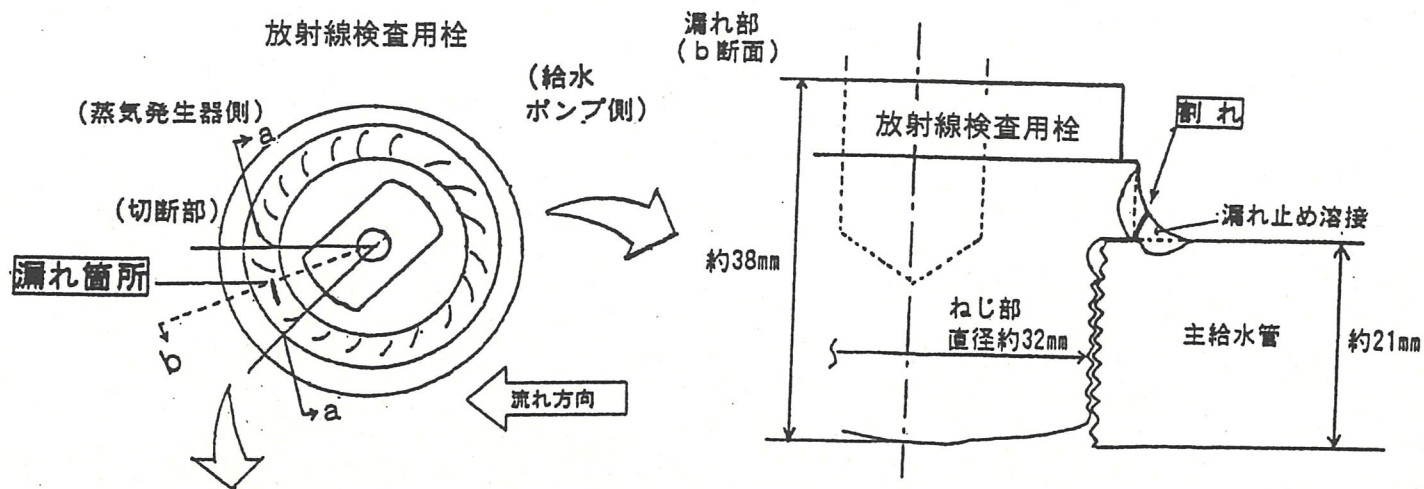
# 放射線検査用栓調査結果

- ・溶接形状に問題はなかったが、割れは溶接部の底部(内部)を起点として外表面までほぼ直線状に進展しており、割れの長さは内面約18mm、外表面約5mmであった。

- ・破面の特徴から、初期の割れは枝分かれが少なく扇状の模様で直線的な割れ（低温割れ）が破面全体に認められ、外表面の近くでは最終的に貫通したと推定される延性破面の特徴が認められた。
- ・今回認められた初期の割れは、低合金鋼や炭素鋼の溶接部で溶接直後に発生する低温割れの特徴を呈していた。
- ・配管、栓および溶接部の材料組成は正常であった。

調査結果から、建設当時当該栓を溶接した際、溶接棒の管理が不十分であったことから、栓溶接直後に溶接底部を起点として外表面近くまで低温割れが発生し、その後のプラント起動・停止により貫通に至り、蒸気漏れが発生したものと推定された。

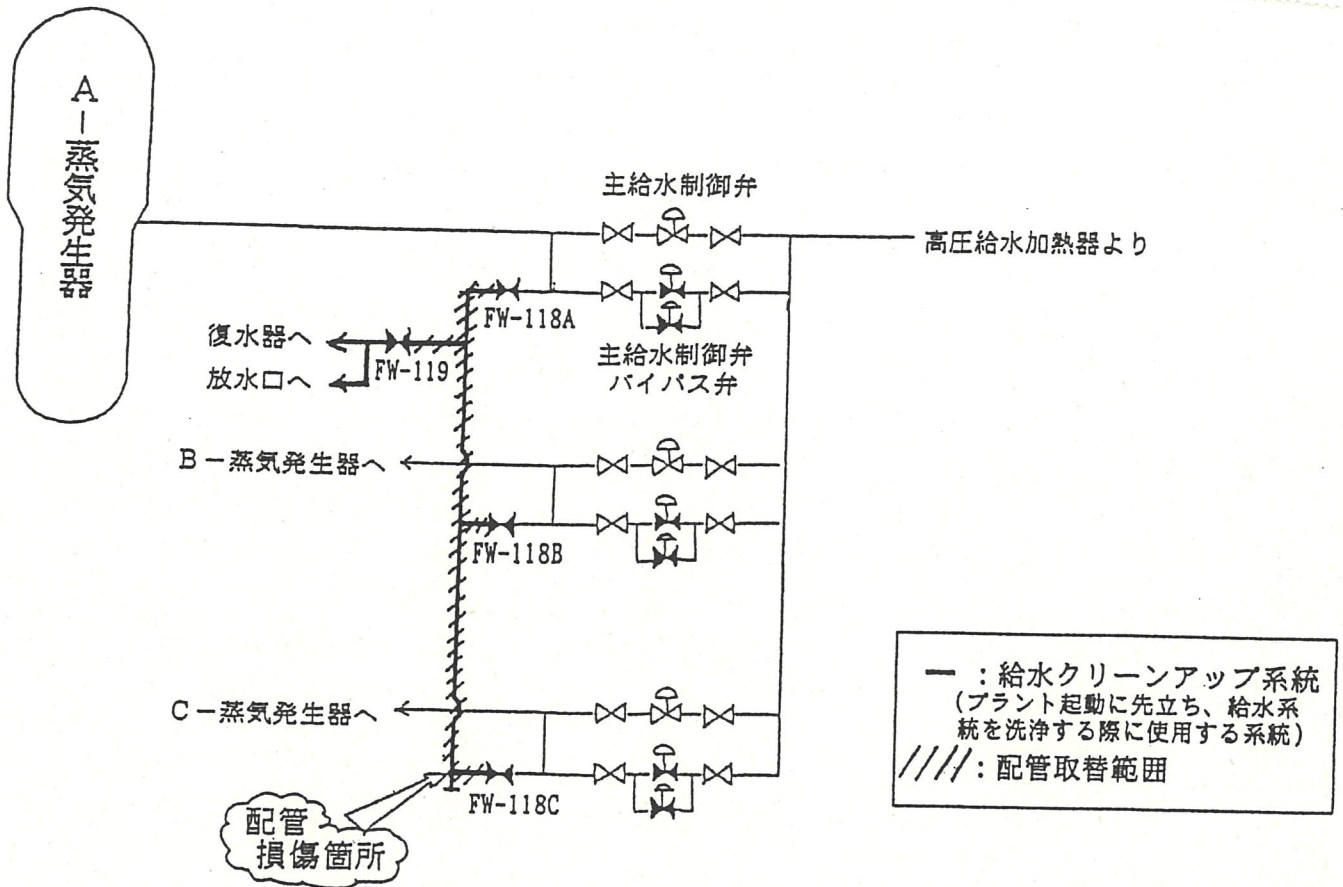
# 系 統 概 要 図

2次系クリーンアップ配管は、調整運転中は給水系統と弁で隔離されており、復水器側にも仕切弁があり、配管内は2次系水で満水状態におかれている。

調整運転開始後の電気出力上昇に伴って2次系給水温度は上昇（当時190℃程度）するが、この給水温度が配管・弁を介して隔離されている当該配管内の水に伝わり、熱伝導によりクリーンアップ配管内の水の温度が上昇（平均100℃程度）した。それにより水の体積が膨張し（約4%増加）、その結果、閉じ込められている当該配管内の圧力が異常に上昇し（約510kg/cm<sup>2</sup>）、応力の集中するT字配管接合部で破損が生じたものと推定された。

- ・当該破損部を含め2次系クリーンアップ配管の仕切弁により隔離される範囲の配管について取り替えを実施した。
- ・給水系統の温度上昇に伴う当該配管内の異常昇圧を防止するため、当該配管の弁については、調整運転開始前に主給水側の弁を閉止するが、復水器側の弁は定格出力到達後の給水温度が安定した段階で閉止するよう運転操作手順書に明記した。
- ・負荷上昇に伴う系統の温度上昇による熱伝導を考慮し、弁により満水状態で隔離されている配管内の水の体積膨張による内圧上昇を評価し、設計圧力を上まわる可能性があるとは判定された箇所については、配管内に気相部を設けることや、配管内の水温が安定するまで待つて弁を閉止するなどの対策を講じることとした。

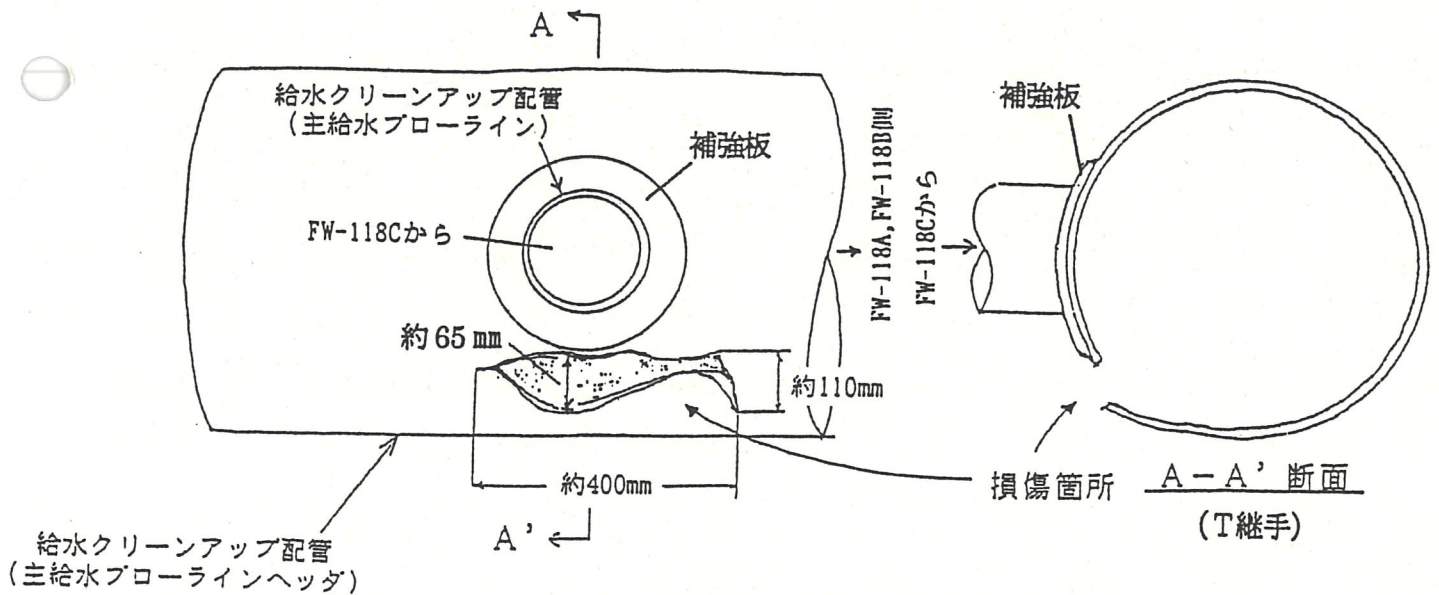
## 配 管 損 傷 状 況 (スケッチ図)

調整運転開始後の10月26日23時50分頃、給水系統につながっている2次系クリーンアップ配管（調整運転中は給水系統とは弁で隔離されている）のT字配管接合部近くで、管軸方向に長さ約40cm、開口幅約7cmで割れが発生し、配管内にあった2次冷却水が漏れ出た。調査の結果、割れは全面にわたって延性破面の特徴が認められた。
