大飯発電所 1 号機の調整運転再開について  
(タービン弁駆動用油圧系統からの油漏れと化学体積  
制御タンク試料採取系統からの漏れの原因と対策)

1. タービン弁駆動用油圧系統からの油漏れの原因と対策 [図-1, 2 参照]

## 2. 化学体積制御タンク試料採取系統からの漏れについての原因と対策

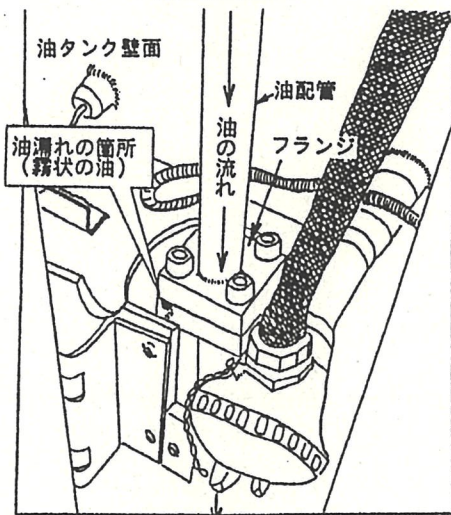
## 漏れ箇所図

漏えいが認められたフランジ部を点検したところ、Oリングの一部が所定の溝 (Oリング溝) からはみ出し、フランジ面に挟まれた状態であった。フランジ面およびOリング溝に異物や、キズ等の異常はなかった。Oリングは、一箇所破断しており、むしろや一部に深い亀裂が確認された。

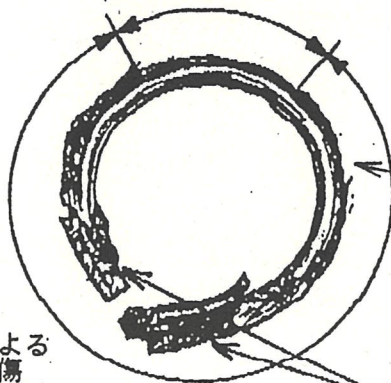
## Oリング損傷状況 (下流側面)

ほとんど損傷が認められない

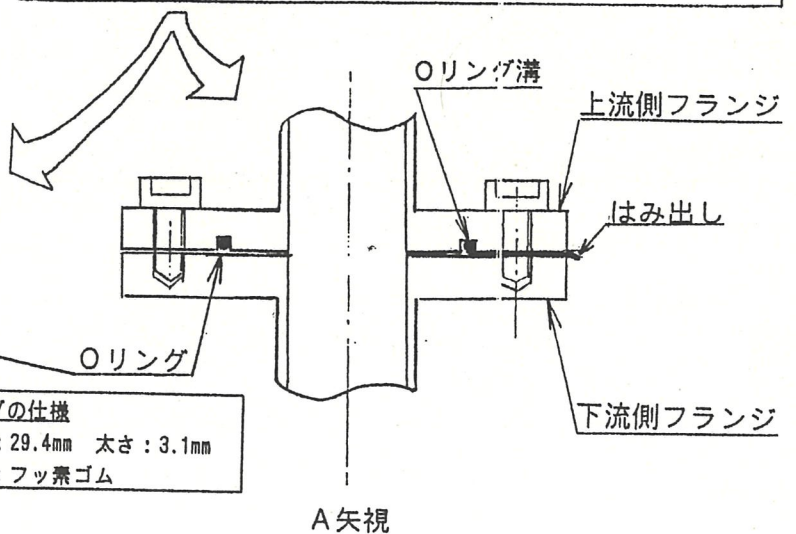
Oリングの仕様  
内径：29.4mm 太さ：3.1mm  
材質：フッ素ゴム

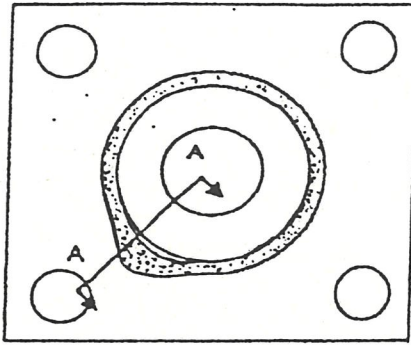
①初期締付時

組み立て時にOリングが溝部からボルト方向にずれた位置で締め付けられたため、Oリング部に隙間が発生した。

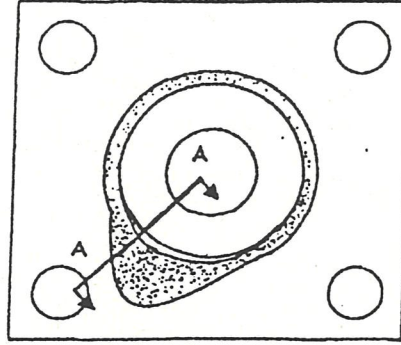
②運転中

高圧の脈動がOリングに作用することにより、Oリングが皮むけ、むしれ等の損傷を受け、徐々にやせていく。

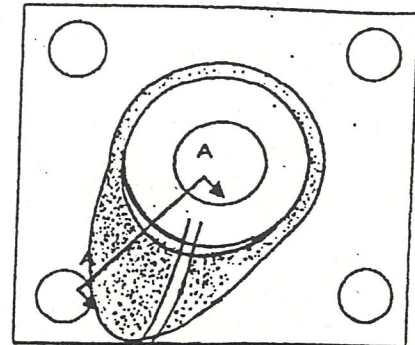
③漏れ発生

今回の定期検査時における当該箇所の取り付けの際に、Oリングが所定の溝からはみ出した状態でフランジを締め付けた。Oリングには配管内から高い油圧 (平均約140kg/cm<sup>2</sup>) が脈動的にかかるため、フランジ面に挟まれた状態にあったOリングが次第に引き延ばされ、フランジ面にわずかな隙間等が生じ漏えいに至ったものと推定される。

脈動の繰り返しにより、Oリングのシール性がなくなり漏れに至った。

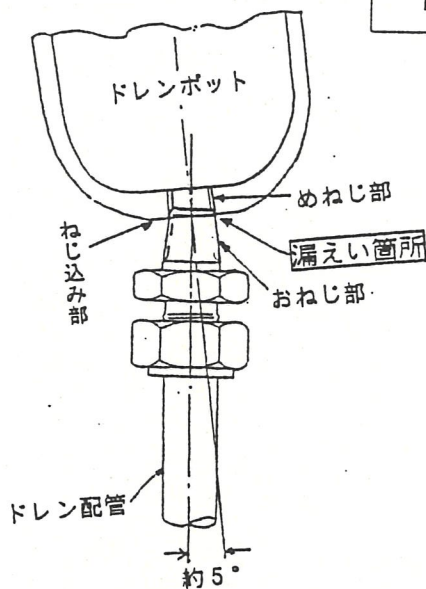
## ドレンポットドレン配管ねじ込み部状況

- ・ドレンポットと下部のドレン配管とは、若干曲がった状態であった。
- ・ドレンポットとドレン配管のねじ込み部を放射線透過検査したところ、ドレン配管（オネジ側）が2山程度しかねじ込まれていないことが確認された。
- ・ドレンポット側（メネジ部）ねじ込み部は全周に欠損が認められ、ドレン配管側（オネジ）先端部には約半周にわたりメネジが食い込んだ跡が認められた。

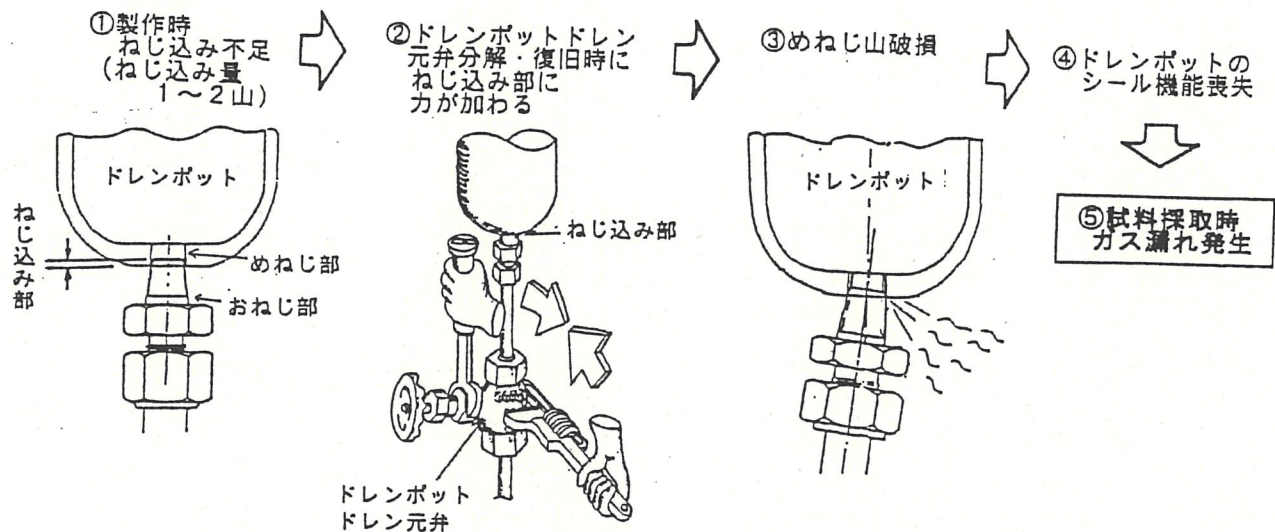
## 事象発生メカニズム

- ・ドレンポット製作時に下部ねじ込み部（メネジ）のねじ加工が不十分であったため、ドレン配管（オネジ）ねじ込みが2山程度しかねじ込まれなかった。
- ・1号機の今定期検査時に、当該ドレンポット下部にあるドレン弁の分解点検を行ったが、その組立復旧の際にドレン配管に力が加わり、ドレンポット下部のねじ込み部（メネジ）が破損し、当該部のシール機能が喪失した。

- ・その後、体積制御タンクガスの定期サンプリングのため連絡弁を開放したところ、当該部のドレンポットねじ込み部から放射性のガスが室内に漏えいしたものと推定された。
