平成13年2月14日  
原子力安全対策課  
(12-101)  
<14時記者発表>

## 敦賀発電所1号機の定期検査状況について (原子炉再循環ポンプC号機からの異音発生の原因と対策)

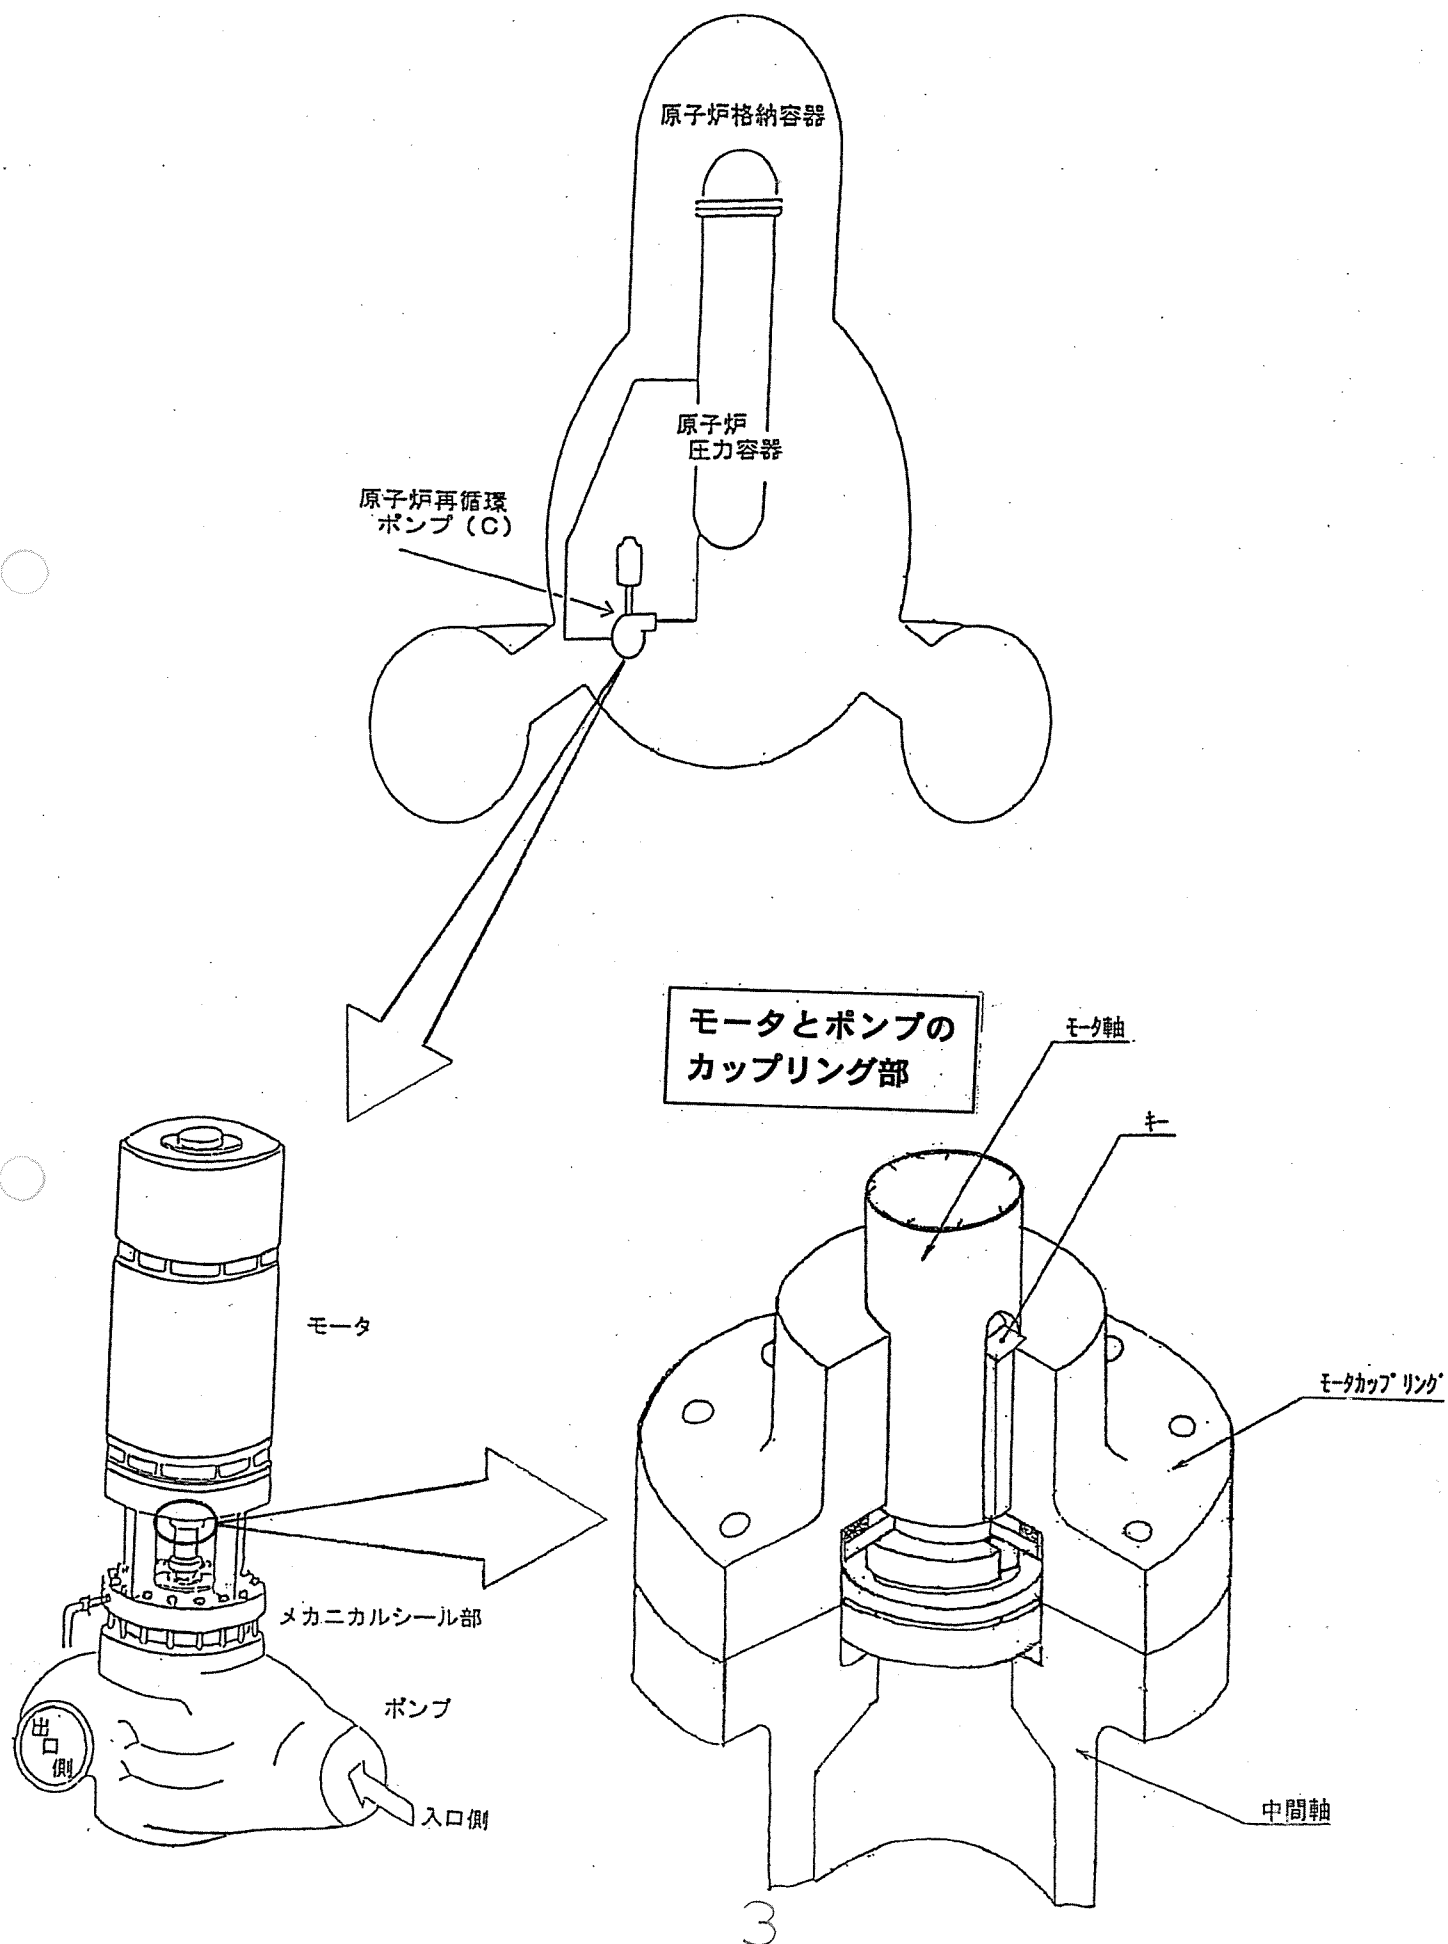
# 原子炉再循環ポンプ カップリング部構造図

C再循環ポンプのポンプ軸とモータ軸とを結合しているカップリング部（フランジ構造）を切り離し、モータの下部軸受部等を点検した結果は以下のとおりである。

モータ軸外面とカップリング部内面とはわずかな隙間で一体となって回転しているが、ポンプ回転の上昇に伴い、モータ軸とカップリングの相対位置がわずかにずれることから、原因は、この隙間にあった金属性の腐食痕のところでモータ回転に応じてわずかなこすれ（接触）が生じ異音が発生したものと推定された。

- ・当該カップリング部およびモータ軸に認められた金属性の腐食痕を除去するなど手入れを行い、当該部を復旧する。
- ・今後、機器の分解点検に使用する布ウェス等について、仮置中はビニール袋に入れ固縛する等、金属粉が混入しないようにするとともに、モータ軸表面等の清浄管理の徹底を図ることとした。

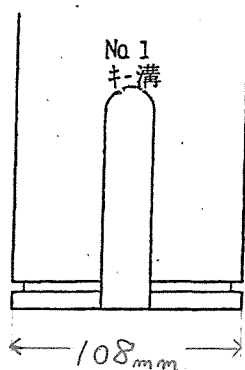
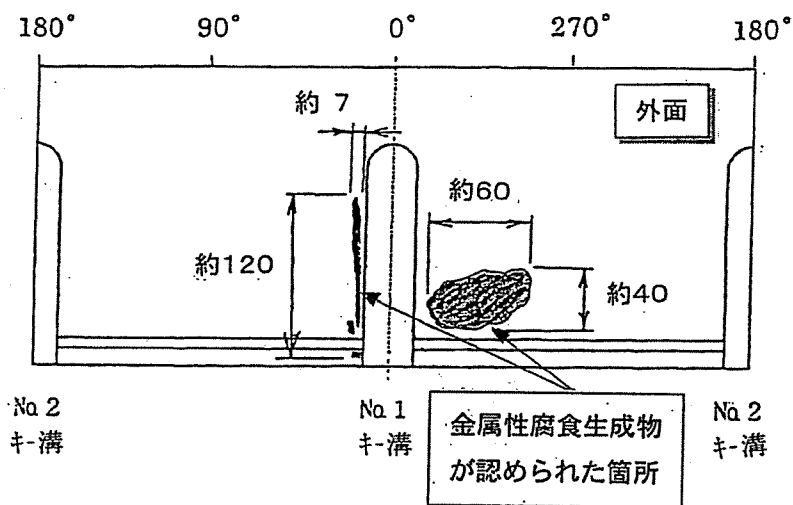
## モータ軸

- ・モータ単体で運転した結果、異音の発生は認められず、モータ下部軸受部の分解点検でも異常は認められなかった。
- ・モータ軸とモータカップリングとはキー溝構造で一体に組み立てられているが、モータ軸外面とカップリング部内面の一部に、同じ部位で金属性の腐食痕が認められた。
- ・発生していた異音について解析した結果、モータの回転とともに金属がこすれあうような音であった。

今回認められた金属性の腐食痕の発生原因は、今定期検査で再循環ポンプの分解点検を実施したが、当該部の組み立て復旧時に使用した布ウェス等を介して微細な金属粉が付着し、モータ軸とカップリングの間で金属粉によるこすれが生じ、その後、腐食が進んだものと推定された。
