平成13年3月9日  
原子力安全対策課  
(12-109)  
<17時記者発表>

## 高浜発電所2号機の第6A高圧給水加熱器 ドレン流量増加の原因と対策について

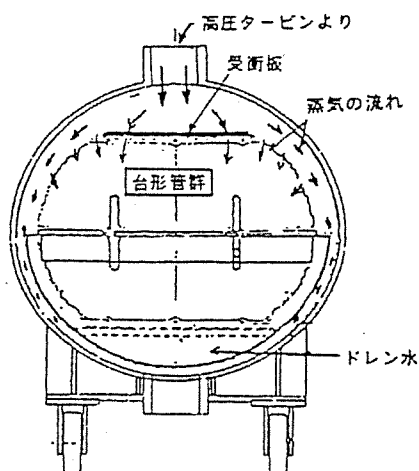
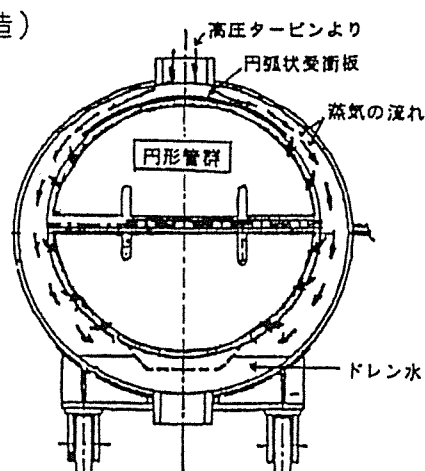
高圧給水加熱器構造図 (断面図)

第6A高圧給水加熱器は、今回の定期検査で伝熱管管群および受衝板の形状を変更したことにより、管群と胴の間を流れる加熱蒸気の色度が大きくなったことにより、出力上昇に伴いドレン水面が押し下げられ、ドレン冷却室に加熱蒸気が巻き込まれたものと推定された。

- ・ 旧構造では、加熱蒸気は受衝板に衝突後、胴軸方向と胴内周に沿って下方に流入するが、新構造では、受衝板が円弧状であるため、胴内周方向の蒸気速度が速くなる。
- ・ 新構造では、旧構造とは逆に管群と胴の隙間が下方に行くほど広くなる構造であり、蒸気の流路抵抗が小さく、ドレン水面まで到達しやすい。

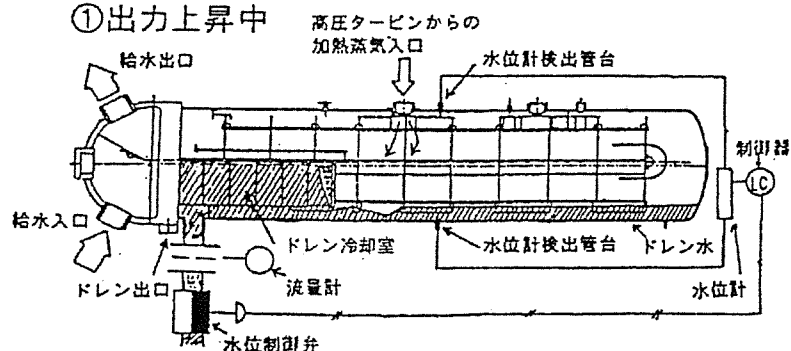
## ①出力上昇中

- ・ 75%から100%への出力上昇によるタービンからの蒸気流入量の増加に伴い、器内ドレン水位に対する蒸気の圧力が上昇することによりドレン水位が部分的に低下し、ドレン冷却室に蒸気が流入した。
- ・ ドレン冷却室への蒸気の流入により当該部のドレン温度が飽和温度に近づき、ドレンが部分的に沸騰したことから、ドレンの排水が悪くなった。

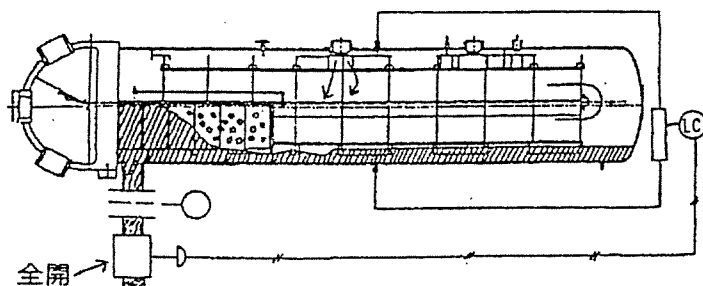
## ②91%出力

- ・ 器内ドレン水位が上昇傾向となり、水位制御弁の開度が増加した。
- ・ ドレンの排出が悪くなったが、水と蒸気が混合した状態となり見かけ上のドレン流量は増加した。また、蒸気の混入によりドレン温度も上昇した。

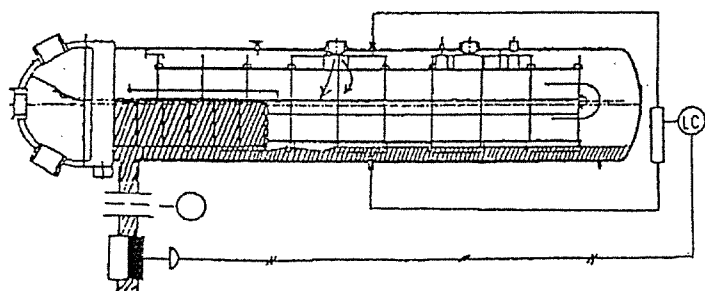
## ③75%出力

- ・ 負荷降下に伴いタービンからの蒸気流入量が減少し、蒸気流入口真下のドレン水位が上昇することにより、ドレン冷却室への蒸気流入が停止し、正常状態となった。
