# 原子力発電所の運転および建設状況

原子力安全対策課 平成12年10月4日現在

## 平成12年度安全協定に基づく軽微な異常事象報告

## ふげん発電所 燃料交換機スナウト位置検出器の損傷について

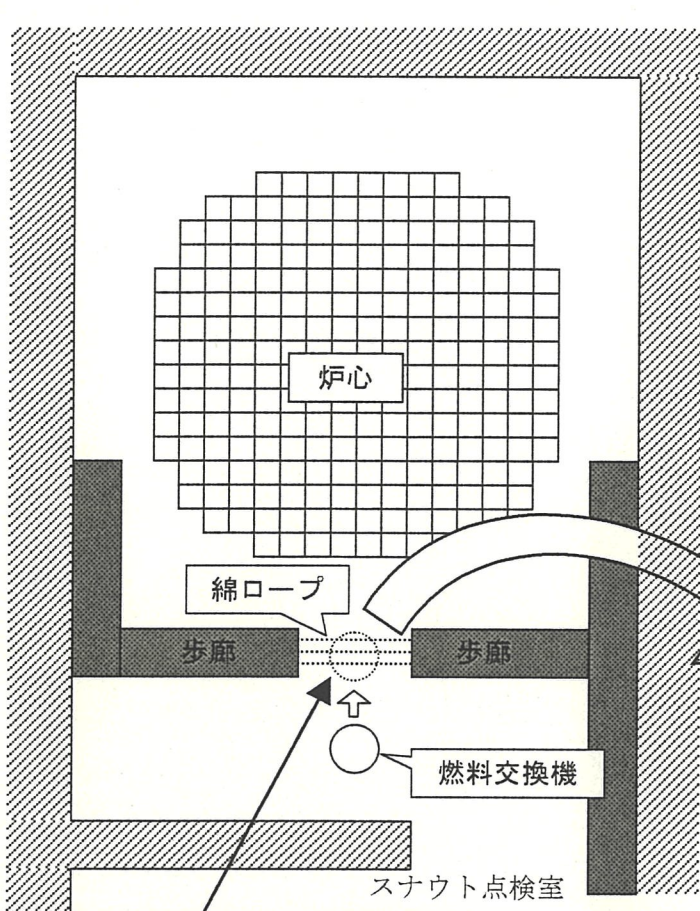
炉心下部状況（上から見た図）

このため、スナウト部を点検室にて確認したところ、位置検出器2個（全8個中）、検出器保護板2個（全4個中）が、正規の位置から外れているのが確認された。

現場の状況調査の結果、着脱式歩廊（炉心下部の機器点検のために設置）の出し入れに用いている綿ロープが燃料交換機の移動ルートに垂れ下がっていることが確認され、原因は、燃料交換機のスナウト位置検出器がこの箇所を通過した際に綿ロープが引っ掛かり、位置検出器および検出器保護板の取り付け部が損傷したものと推定された。

対策として、着脱式の歩廊用綿ロープは、使用する時のみ敷設し、通常は撤去することとした。また、損傷した位置検出器の交換等を行い、11月2日01時29分、シールプラグ取り替え作業を再開した。

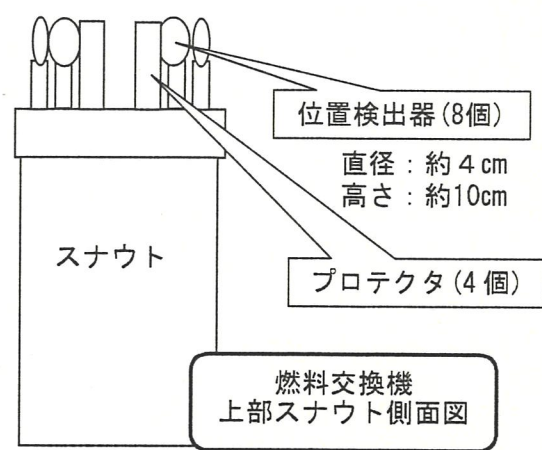
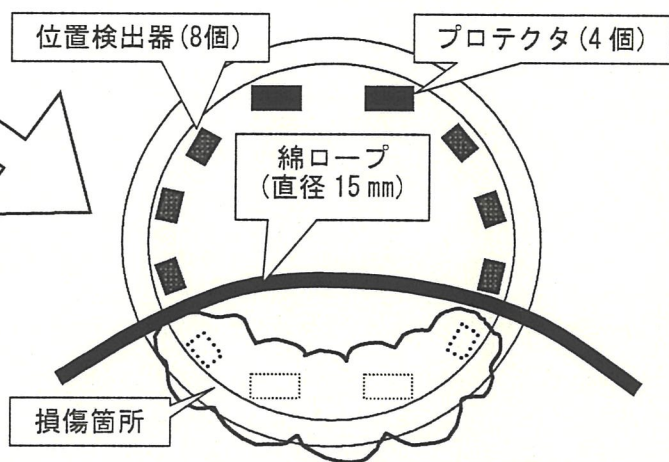
損傷状況図

検出器 2 個、プロテクタ 2 個が正規の位置から外れていた。

スナウト部上面ロープ位置（推定）

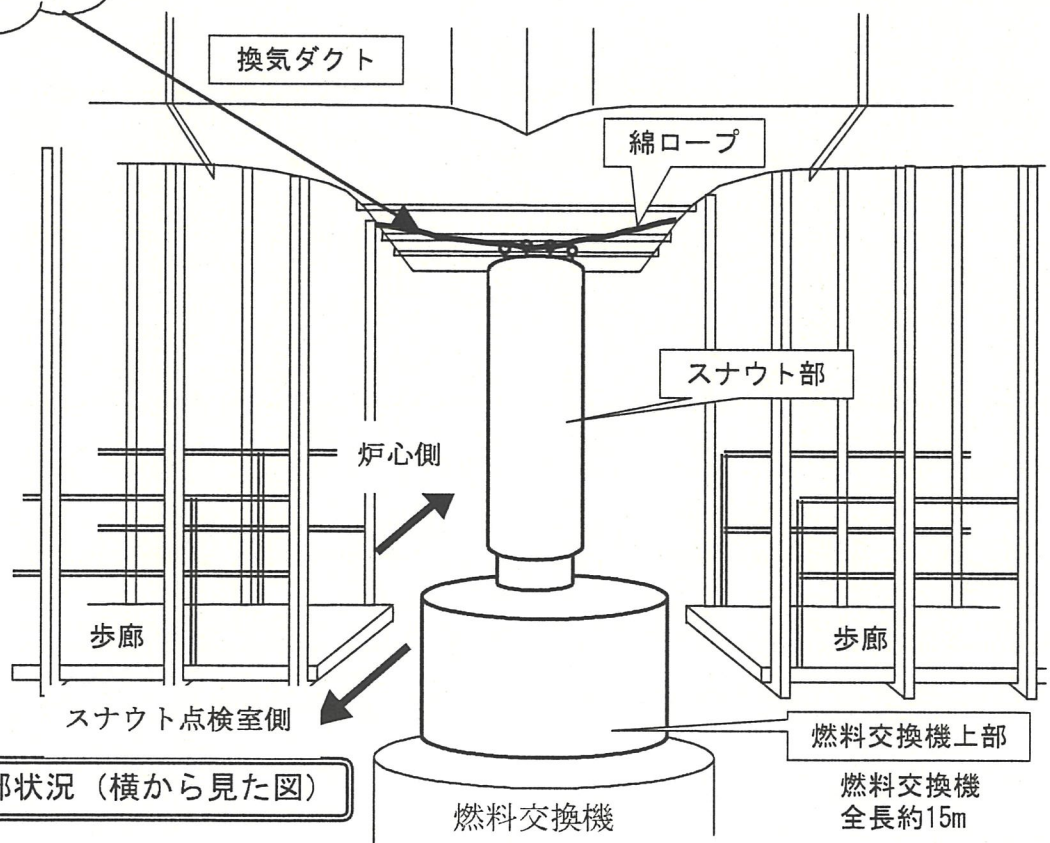
炉心下部状況（横から見た図）

移動中にロープのひっかかりが発生

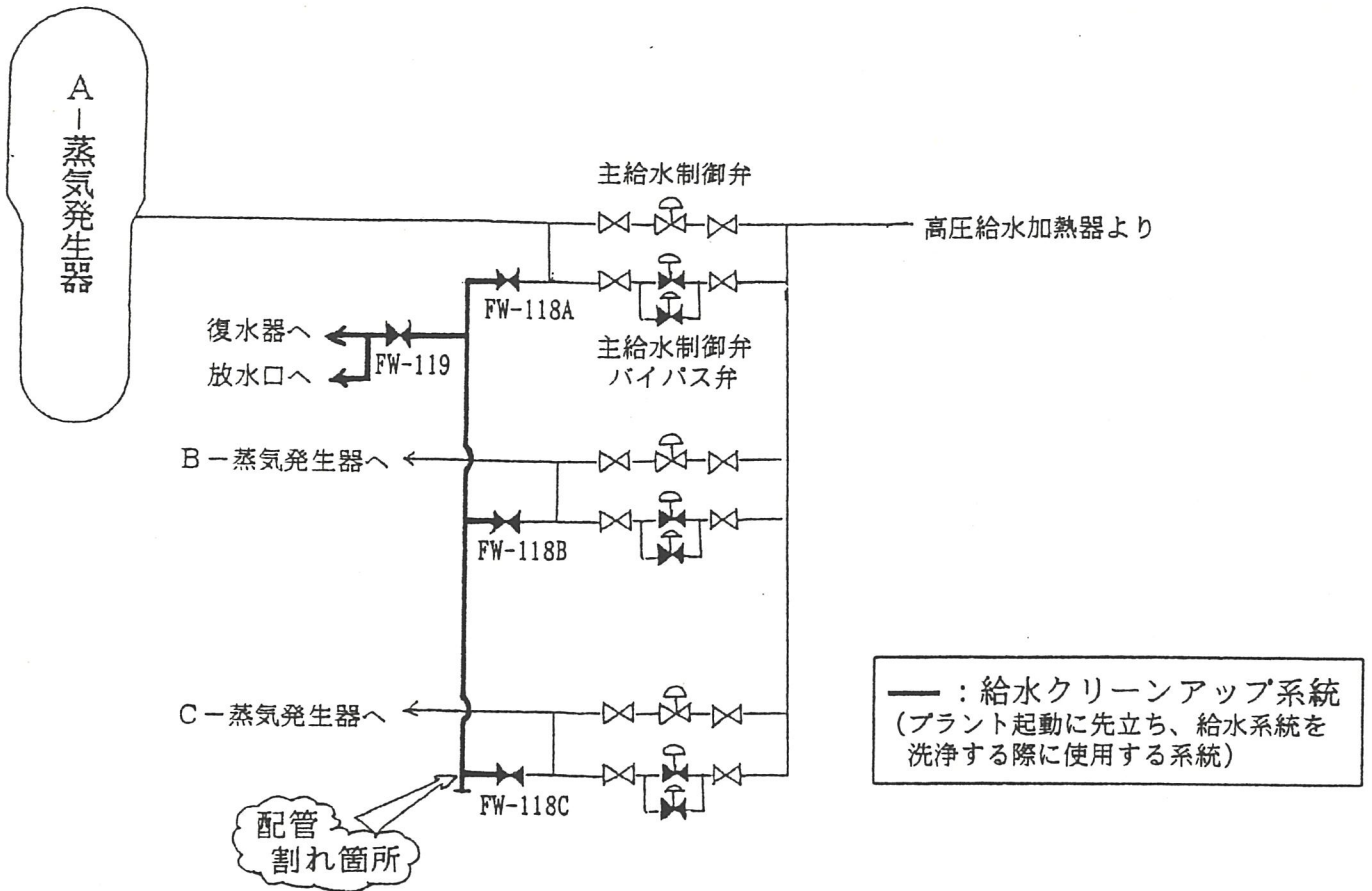
# 系 統 概 要 図

美浜3号機は、7月28日より第18回定期検査中で、10月25日調整運転を開始し、75%への出力上昇中の10月26日23時50分頃（電気出力約58%）、タービン建屋内で巡視点検中の運転員が異音の発生を聞き、現場確認を行ったところ、2次系給水系統に附属するクリーンアップ用配管で割れが発生し、配管内にあった水（約0.34 m<sup>3</sup>）が床面に漏えいしているのを発見した。

当該クリーンアップ用配管は、プラント起動時に2次系給水系統を洗浄するために使用するもので、10月17日から19日まで使用した後、系統の弁を閉止し、給水系統から隔離した状態（配管内は満水状態）であった。

美浜3号機は10月28日に100%出力に到達し、現在調整運転を継続中であり、損傷の発生した2次系クリーンアップ配管は新しいものと交換する計画であるが、今後の調査結果も踏まえて対策を行う予定である。

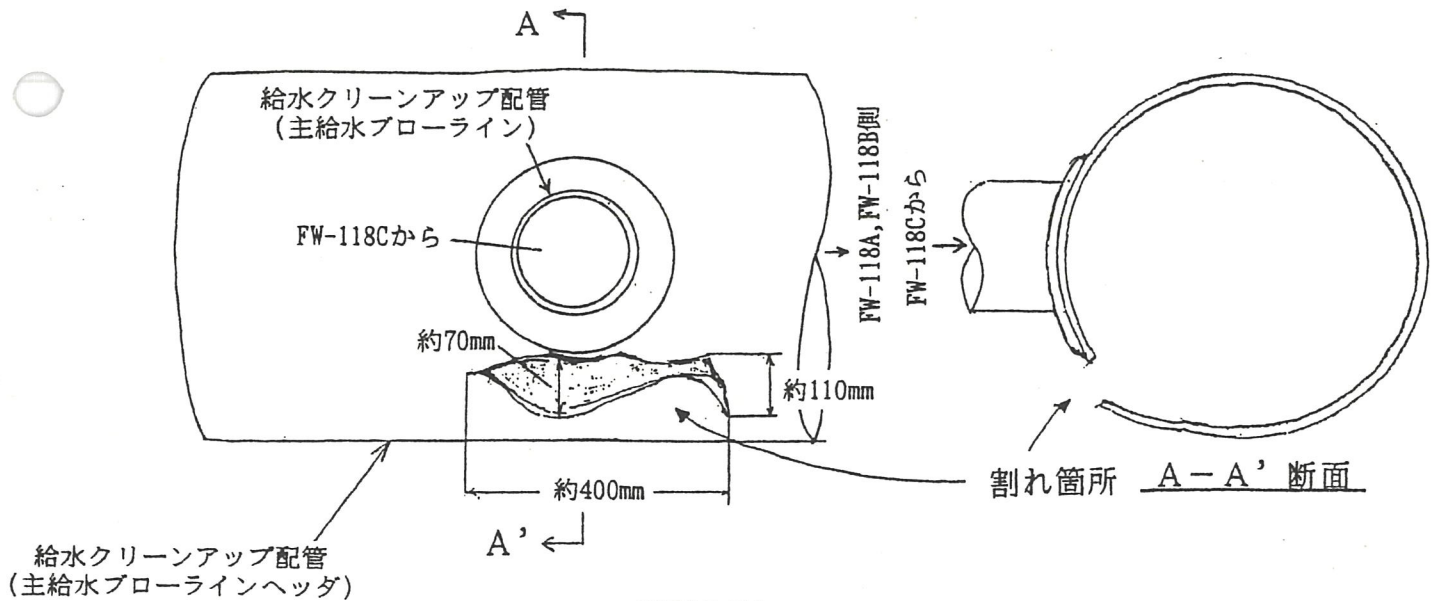
## 配 管 割 れ 状 況 (スケッチ図)

割れは、クリーンアップ配管と給水系統配管との接合部を中心に、管軸方向に長さ約40cm、開口幅約7cmで外側にめくれた状態となっていた。

詳細調査のため、クリーンアップ配管全体を切断し、現在、損傷発生の原因等について調査を行っているが、これまでの調査では、割れ部では全面わたって延性破面の特徴が認められている。
