# 原子力発電所の運転および建設状況

原子力安全対策課 平成12年12月6日現在

## 平成12年度安全協定に基づく軽微な異常事象報告

## 大飯発電所 1・2号機 雑固体焼却炉グローブボックス等の軽微な損傷について

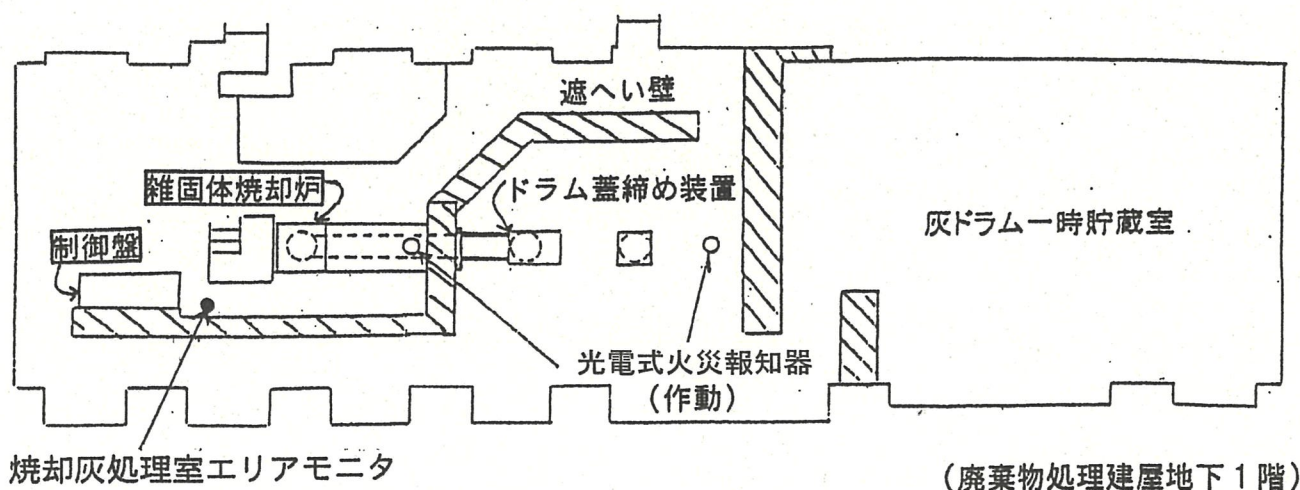
## 不具合発生箇所

現場点検の結果、火災の発生は全く認められなかったが、焼却炉下部で灰取出のためのグローブボックスのゴム手袋 2 個が破損し、その外蓋 1 個が床面に落下しており、灰ドラム遮へい室の自動扉がわずかに変形していることが確認された。

焼却炉下部の装置内（灰取出ボックス、グローブボックス、灰ドラム遮へい室）の点検を実施したが、火災発生の際の痕跡は認められなかった。さらに詳細に点検した結果、焼却炉下部の炉底蓋にある空気流入溝（6 箇所）の 3 箇所で、未燃焼物が堆積したと推定される詰まりが認められ、その下部にある灰取出ボックス内の壁面で未燃焼物（ポリエチレン）の付着が認められた。

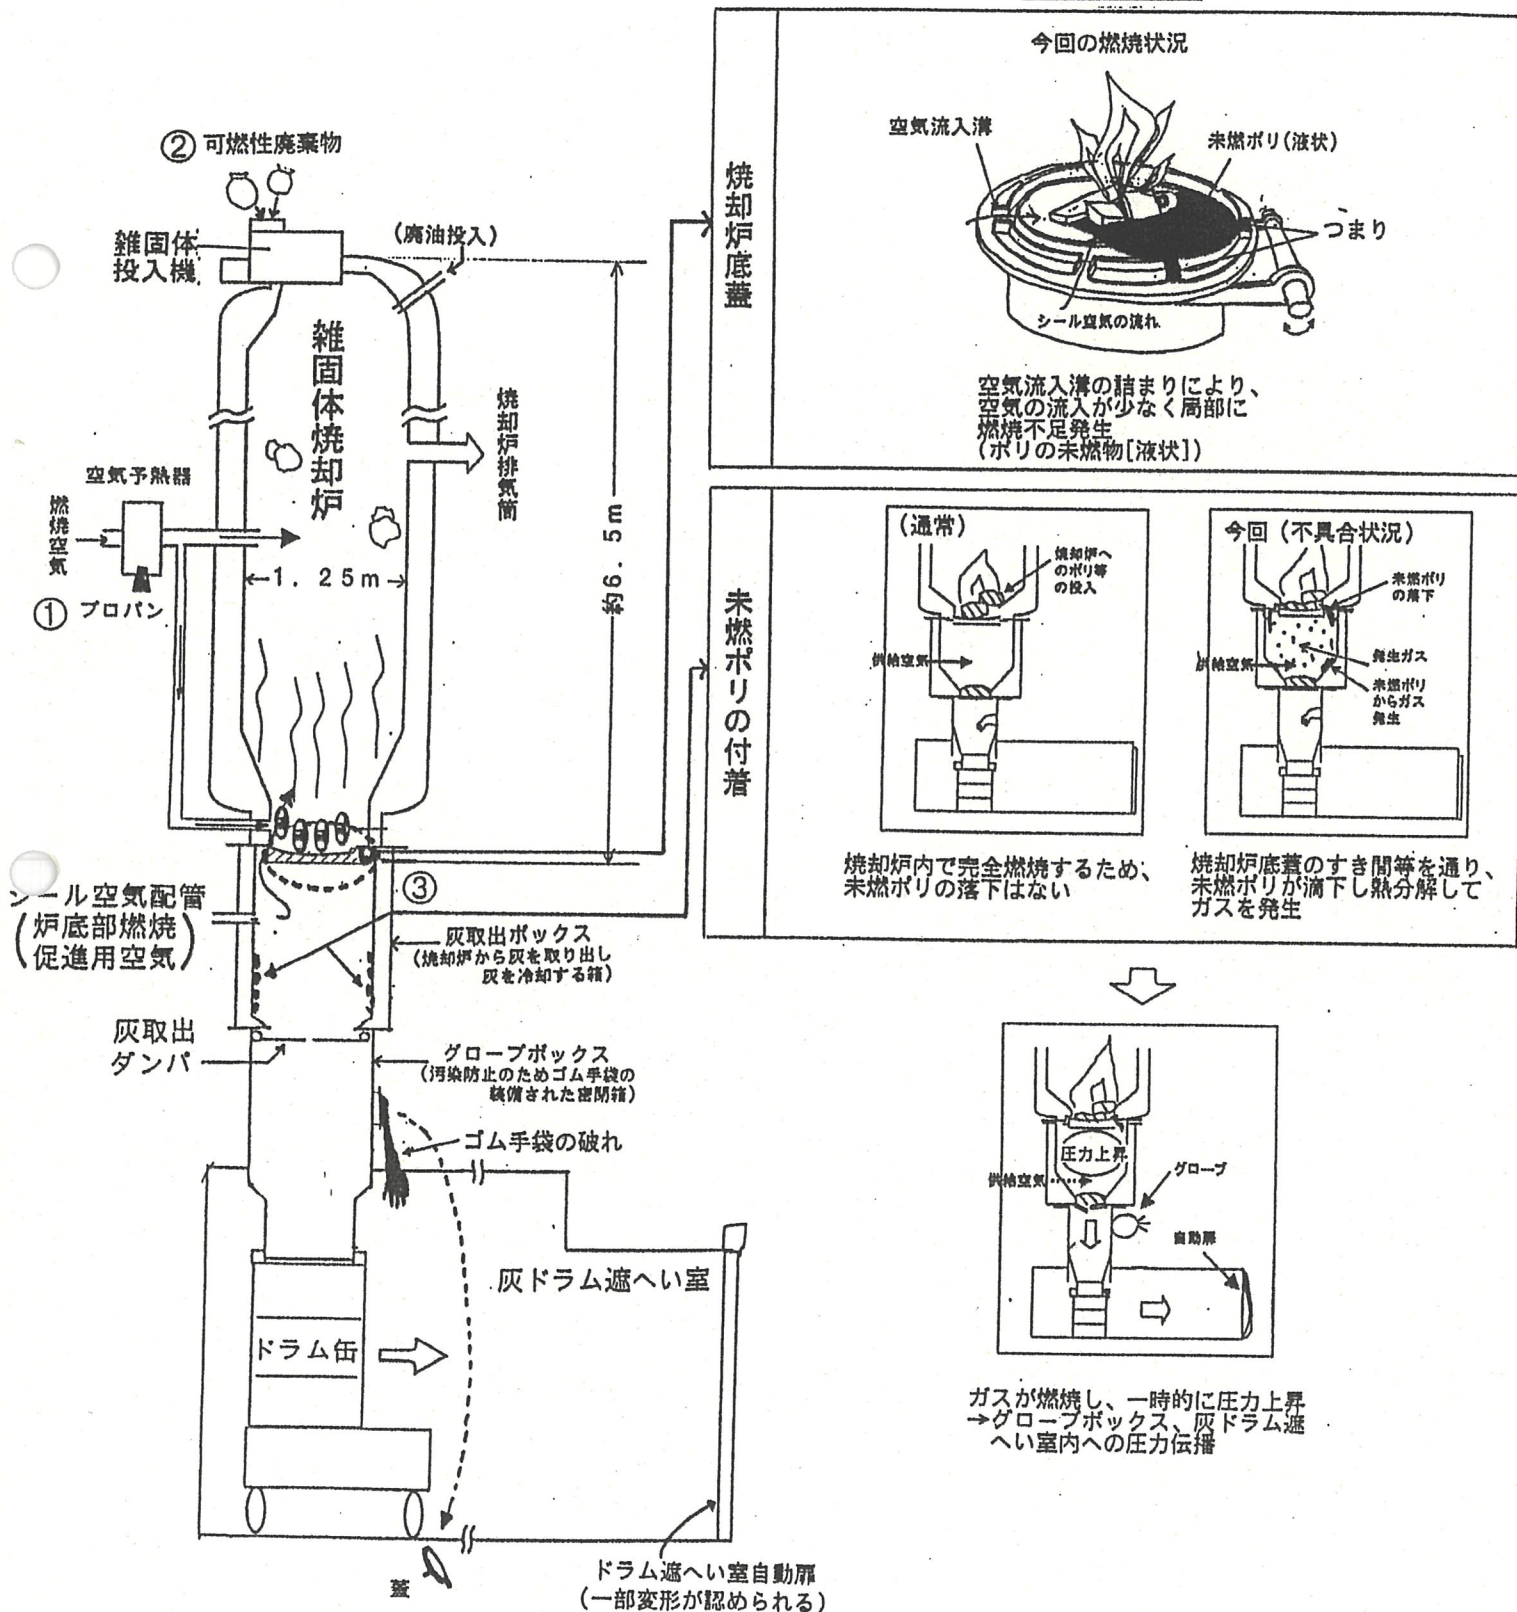
## 不具合状況図

- ①焼却炉炉底蓋の空気流入溝で未燃焼物の堆積が生じ、燃焼用の供給空気が流れにくくなり、炉底付近での燃焼が促進されない状態であった。
- ②この状態で焼却炉の運転を行ったことから、液状の未燃焼物が通常より多く発生し、空気流入溝や炉底蓋のシート面を通じ、下部の灰取出ボックス内に滴下した。
- ③滴下した未燃焼物（ポリエチレン）が、焼却炉の運転により加熱され、可燃性ガスが灰取出ボックス内で発生・蓄積した結果、瞬間的に燃焼が生じ、急激な圧力上昇が発生した。
- ④この圧力により灰取出ダンパが開き、グローブボックスのゴム手袋等や遮へい扉が損傷し、装置内の灰等がごく微量飛散し、火災報知器が発信したものと推定された。

対策として、損傷したグローブボックスのゴム手袋等は交換や補修を行うとともに、定期的の実施している焼却炉の炉底清掃の際、空気流入溝や蓋シート面に未燃焼物による堆積がないことを目視で確認するステップを手順書に追記した。
