## 高浜発電所1号機の点検結果について (第6高圧給水加熱器伝熱管漏えいの原因と対策)

高浜発電所1号機（加圧水型軽水炉；定格出力82.6万kW）は、定格出力で運転中であるが、今月15日に実施した2次系熱交換器の運転パラメータ確認で、B系統の第6高圧給水加熱器のドレン（凝縮水）流量がA系統に比べ若干多いと推定され監視強化を行っていた。19日10時31分、ドレン流量が急激に増加したことから伝熱管の漏えいと判断し、同日11時から出力降下を開始、12時15分に電気出力を約75%とし、B系統の第6高圧給水加熱器について点検・調査を行うこととした。なお、今回の事象による環境への放射能の影響はない。  
[平成13年4月19日 記者発表済]

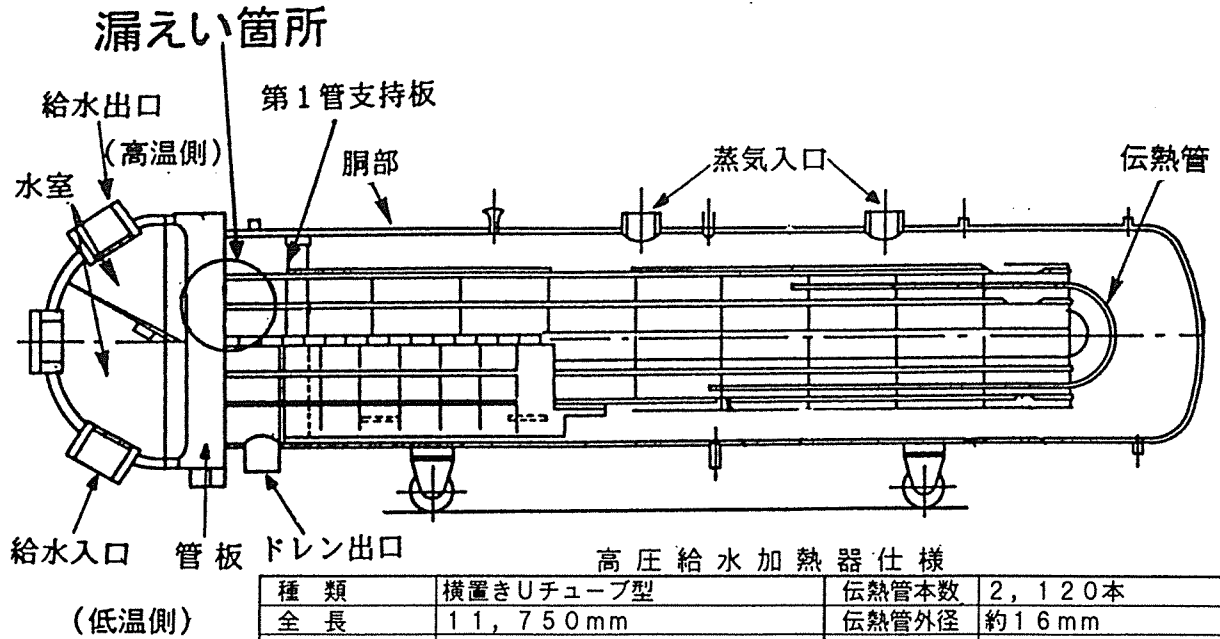
# 損傷位置図

漏えい検査およびファイバースコープによる調査の結果、B系統の第6高圧給水加熱器の隣接する伝熱管2本で、給水出口側管板内および管板付近に損傷（開口）が認められた。当該給水加熱器の伝熱管全数について、出口側管板部周辺の渦流探傷検査を実施したところ、損傷のあった伝熱管に隣接する5本に有意な減肉指示が認められるとともに、他の伝熱管1本で管板内の伝熱管外面に欠陥指示が認められた。

開口が認められた伝熱管 2 本とその隣接管 7 本（減肉指示管 5 本と予防施栓管 2 本）、さらに管板内の伝熱管外面で欠陥指示が認められた 1 本の計 10 本の伝熱管について施栓を行うこととした。

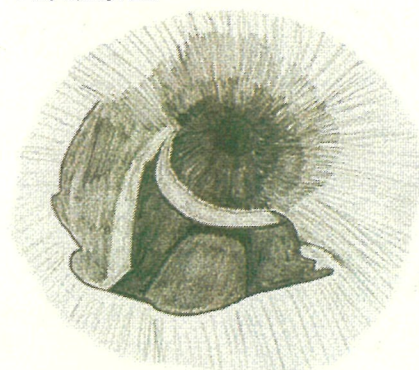
C部観察図

隣接管(9列6番)が見えている

管板内での伝熱管外面(A部)の初期傷が進展、貫通し開口した。この開口部から給水が流出し、管板端面付近(B部)が浸食され減肉、開口するとともに、隣接伝熱管(C部)が減肉、開口したものと推定される。

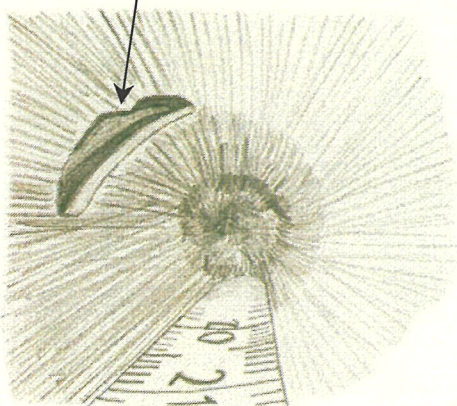
A部観察図

管板が見えている

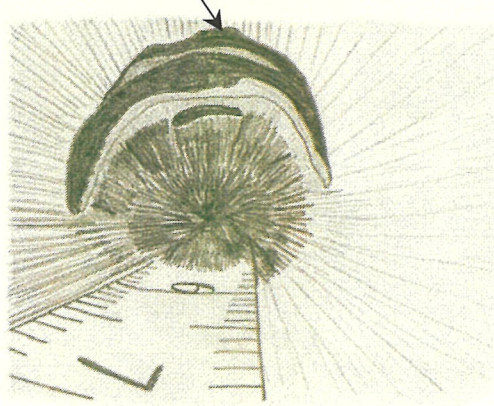
B部観察図

管板が見えている

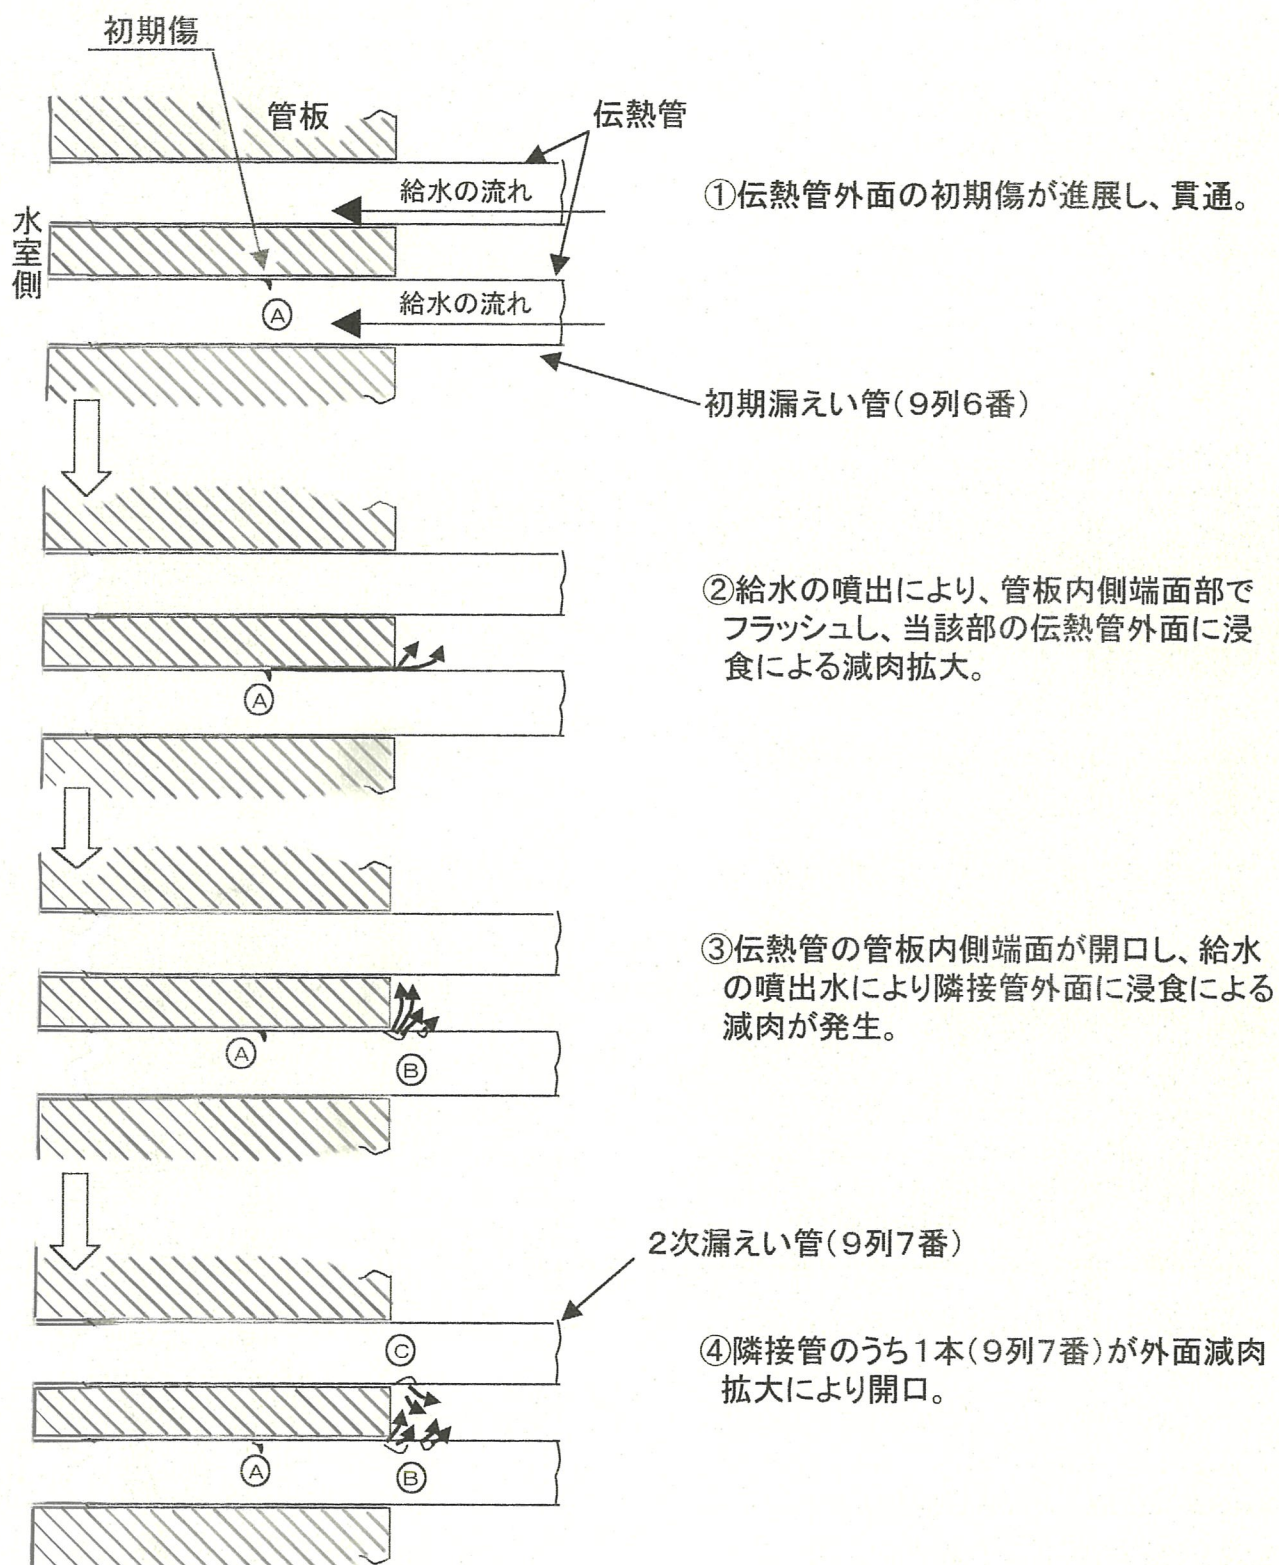
# 伝熱管漏えい推定メカニズム

伝熱管が損傷した原因は、今回の調査結果や高浜2号機で発生した過去事例での調査結果等から、当該給水加熱器製作時に生じた管板部内の伝熱管外面の凹み部から小さな割れ（過去事例からは応力腐食割れと推定）が発生・進展し、その後、当該貫通部から給水が伝熱管と管板部との隙間を通り管板の外側に噴き出す状態となり、管板出口部で当該伝熱管および隣接伝熱管が浸食減肉し、最終的に開口が生じたものと推定された。
