平成13年8月3日  
原子力安全対策課  
(13-33)  
<11時資料配付>

## 高浜発電所3号機の原子炉起動と調整運転開始について (第13回定期検査)

高浜発電所3号機(加圧水型軽水炉; 定格出力87.0万kW)は、平成13年6月10日から第13回定期検査を実施していたが、8月4日に原子炉を起動し、同日、臨界となる予定である。

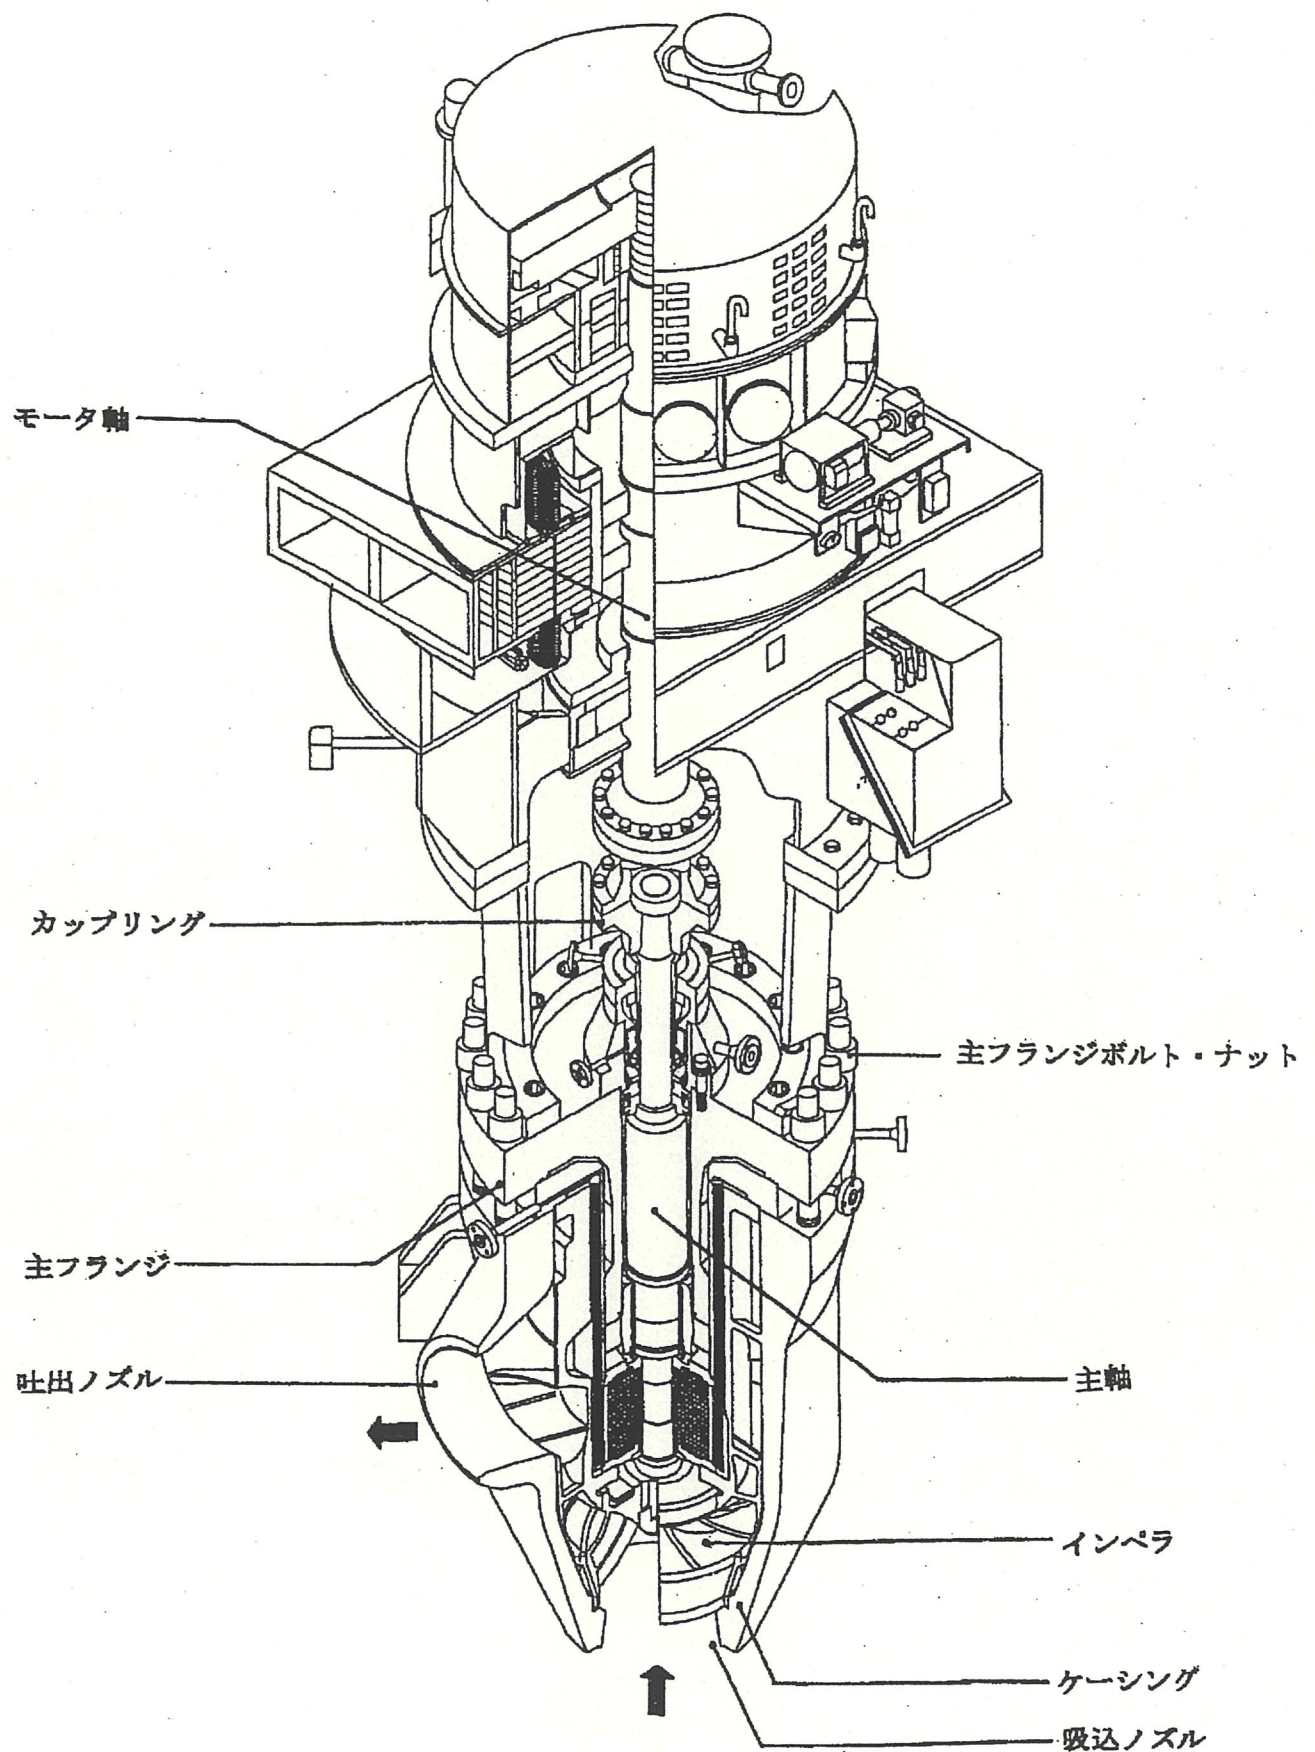
図-1 1次冷却材ポンプ構造図

1次冷却材ポンプの供用期間中検査として、3台あるポンプのうち、AおよびCポンプについて、主フランジボルト、締め付け部等耐圧部の健全性を確認するとともに、分解検査としてインペラ等の内部部品について点検した。

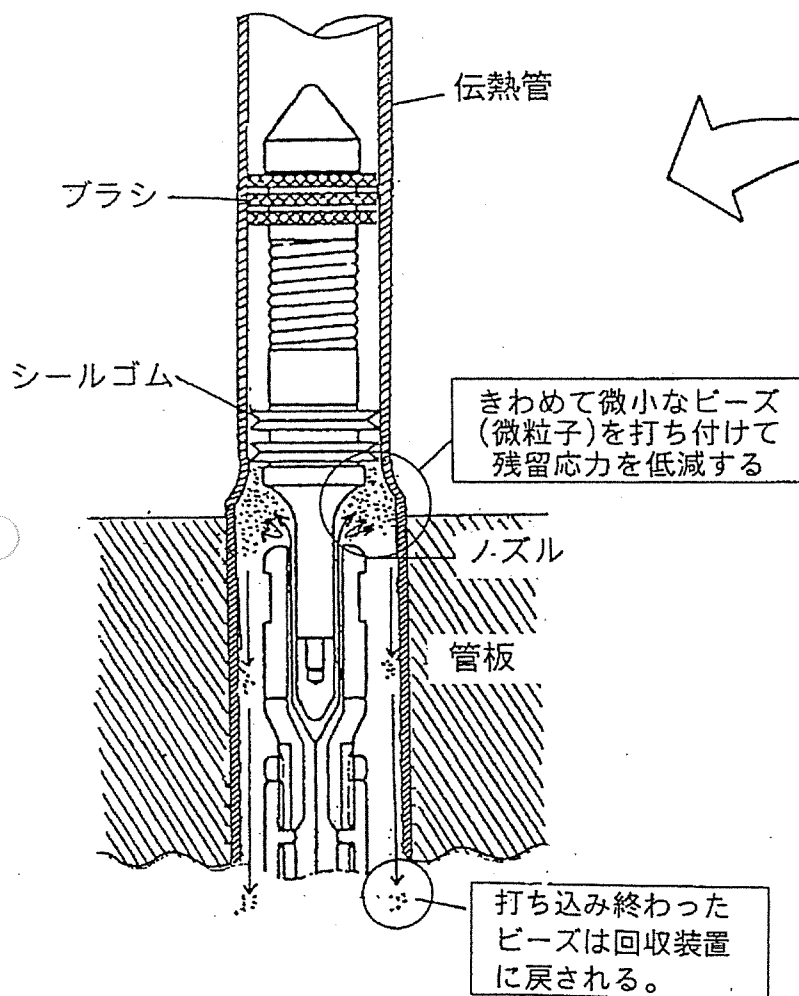
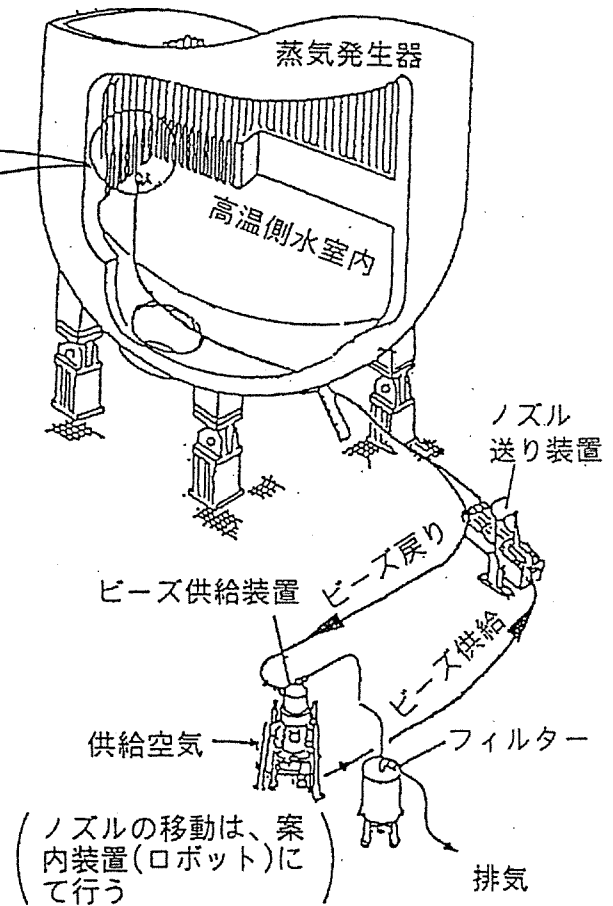
図－２ 蒸気発生器伝熱管予防保全対策工事概要図

蒸気発生器伝熱管内面の応力腐食割れに対する予防保全対策として、引張り残留応力の低減を図るため、高温側管板拡管部の伝熱管内面にショットピーニング<sup>\*1)</sup>を実施した。

高浜３，４号機で発生した蒸気発生器伝熱管での損傷事象に鑑み、損傷要因の一つとなっている引張り残留応力を低減するため、蒸気発生器高温側管板拡管部における全数の伝熱管内面にショットピーニング（取替え前の蒸気発生器において実績を有する）を施工した。

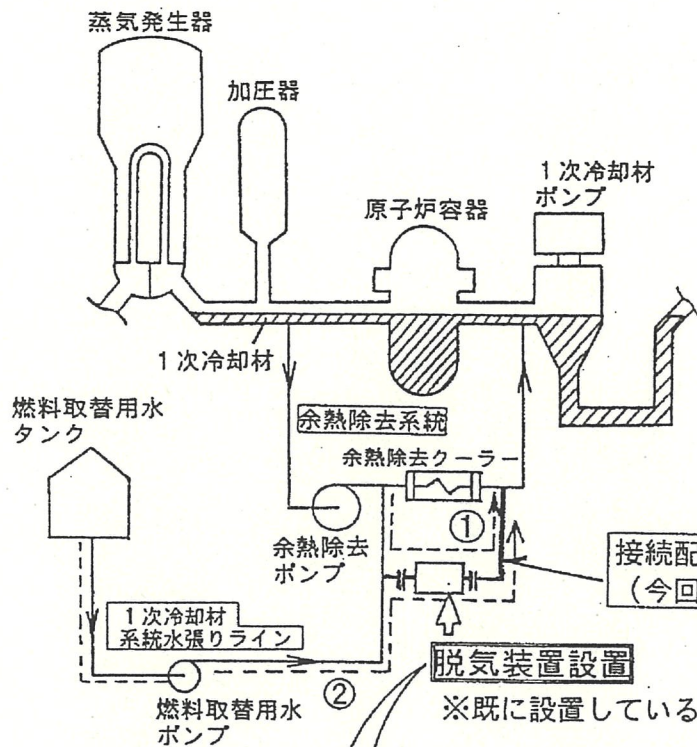
# 図-3 1次冷却材系統脱気装置接続工事概要図

プラント起動時における 1 次冷却材系統の溶存酸素を低減し、配管の応力腐食割れに対する環境改善および脱気操作の短縮を図るため、すでに設置している脱気装置（3，4 号機共用）への接続配管を設置した。

1次冷却材系統における溶存酸素濃度の低減を図り、応力腐食割れに対する環境改善を行うとともに、定期検査後、原子炉起動時の1次冷却材脱気操作の短縮を図るために、1次冷却材に含まれる溶存酸素を除去する脱気装置を設置した。  
(今回の定期検査では、高浜3号機用の接続配管の設置を行った。)

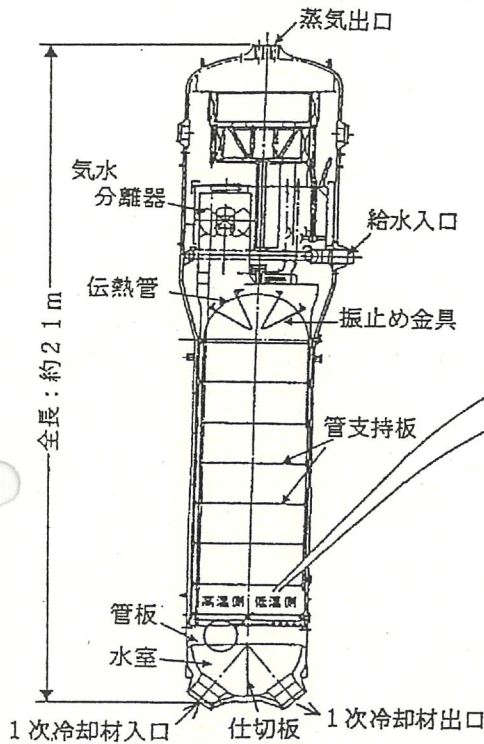
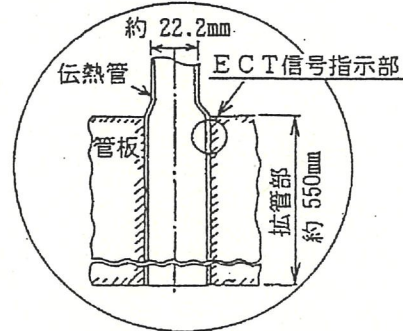
# 図-4 蒸気発生器伝熱管損傷状況

蒸気発生器伝熱管の全数(既施栓管を除き 3 基で10,114本)について、渦流探傷検査(ECT)を行った結果、計 17 本の高温側管板拡張部に、有意な欠陥信号が認められた。(A-S/G : 5 本、B-S/G : 7 本、C-S/G : 5 本)

原因については、高浜 3，4 号機での過去の調査結果から、蒸気発生器製作時に伝熱管を管板部で拡張する際、伝熱管内面で局所的に大きな引張応力が残留し、これと運転時の内圧とが相まって、伝熱管内面で応力腐食割れが発生したものと推定された。

対策として、欠陥信号が認められた伝熱管 17 本は、閉止栓（機械式栓）を施工し、使用しないこととした。

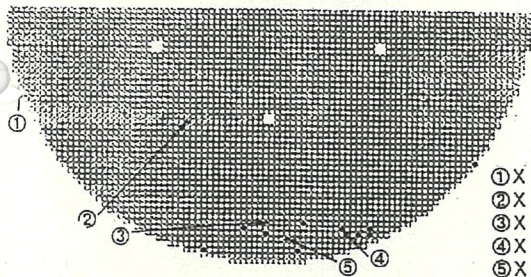
### [A-蒸気発生器高温側]

- ・まる数字は今回施栓管
- ・●は既施栓管
