## 新型転換炉ふげん発電所の原子炉手動停止について (ヘリウム循環系戻り配管の調査状況)

### [アニュラス内ヘリウム循環系戻り配管切断後の詳細点検結果]

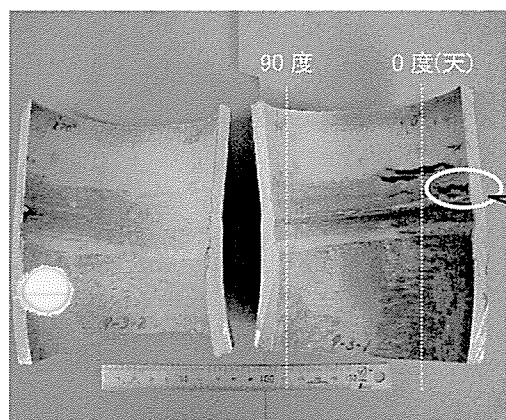
- ・目視点検の結果、外表面については、異常な変形や割れ等は認められなかったが、内表面については、溶接部近傍に周状の変色、直管部やエルボ部にも斑点状や円形状・帯状の変色が認められた。
- ・配管外表面について浸透探傷検査を実施した結果、これまで発泡検査により確認されていた溶接部近傍の4箇所の他に、新たに4箇所（いずれも溶接部近傍）の割れが確認され、貫通割れ箇所は計8箇所となった。
- ・配管内表面について浸透探傷検査を実施した結果、10箇所ある当該配管の全ての溶接部近傍の内面で割れが認められた。また、3箇所ある配管の高周波曲げ部の内面においても微細な割れが多数認められた。このほか、一部のエルボ部、

内面観察写真(浸透探傷試験結果)

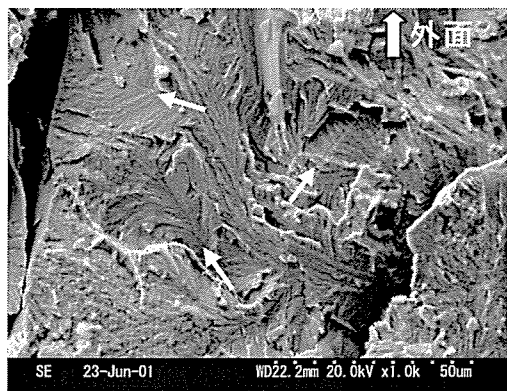
- ・割れが認められた箇所について、断面観察を実施した結果、割れは配管内面を起点とした粒内割れ<sup>\*1)</sup>であり、内面から外面へ進展していることが確認された。また、破面観察を実施した結果、粒内応力腐食割れ<sup>\*2)</sup>の特徴である羽毛状の破面が見られ、羽毛状の模様の向きから破面は内面から外面に向かって進展していることが確認された。
- ・配管内表面の付着物や割れの先端部を元素分析したところ、塩素が検出された。
- ・配管寸法、材料硬さ、材料成分分析の結果からは、異常は認められなかった。
- ・残留応力の測定を行った結果、溶接部近傍および高周波曲げ部において、残留応力が認められた。

破面写真

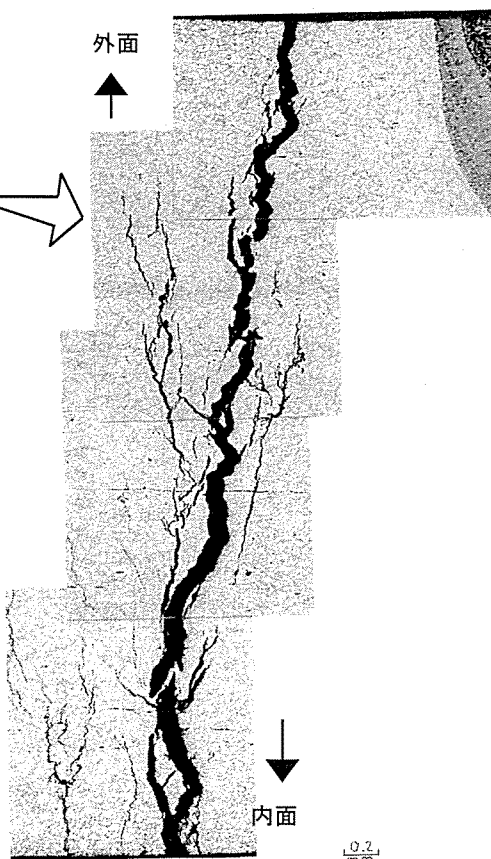
断面観察写真

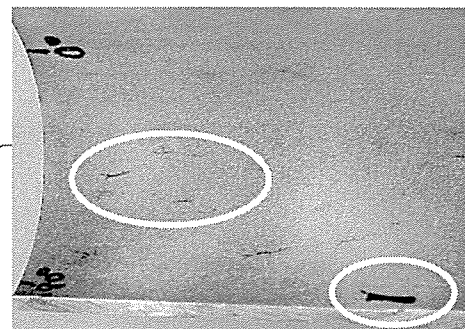
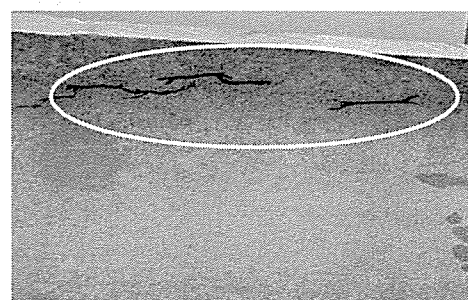
内面観察写真(浸透探傷試験結果)

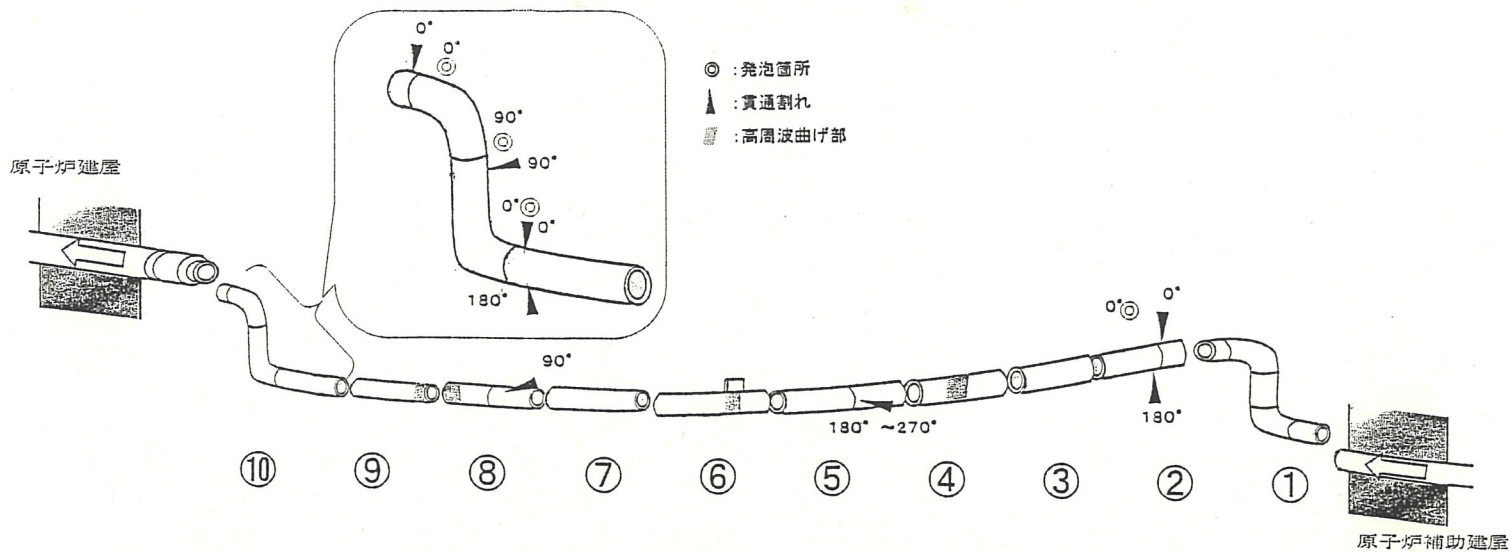
## アニュラス内ヘリウム戻り配管の状況

| | ⑩ | ⑨ | ⑧ | ⑦ | ⑥ | ⑤ | ④ | ③ | ② | ① |
|---|---|---|---|---|---|---|---|---|---|---|
| 切断部位 | 原子炉建屋側のエルボ部で、溶接部を3箇所含んでいる | 高周波曲げ部を一箇所含んでいる | 高周波曲げ部、溶接部を一箇所ずつ含んでいる | 直間部で溶接部を含んでいない | 振れ止めの溶接部、高周波曲げ部を一箇所ずつ含んでいる | 直間部で溶接部を一箇所含んでいる | 高周波曲げ部を一箇所含んでいる | 直間部で溶接部を含んでいない | 直間部で溶接部を一箇所含んでいる | 原子炉補助建屋側のエルボ部で、溶接部を4箇所含んでいる |
| 貫通割れ | 溶接部3箇所全ての近傍に4箇所の貫通割れ | 貫通割れなし | 溶接部の90度側に一箇所に貫通割れ | 貫通割れなし | 貫通割れなし | 溶接部の180度から270度にかけて一箇所に貫通割れ | 貫通割れなし | 貫通割れなし | 溶接部の0度と180度に貫通割れ | 貫通割れなし |
| 配管内面の割れ | 溶接線近傍に多数の割れ | 配管曲げ部に周方向および長手方向に割れ | 溶接線近傍に周方向および配管曲げ部の長手方向に割れ | 中央に周方向の微細な割れ(1箇所) | 溶接線近傍に周方向および配管曲げ部の長手方向に割れ | 溶接線近傍に周方向の割れ | 溶接線近傍に周方向および配管曲げ部の長手方向に割れ | 割れなし | 溶接線近傍に周方向の割れ | 溶接線近傍に長手方向の割れ多数 |
| 配管内面の状況 | 溶接部近傍に変色が見られた。 | 曲げ部には筒状の変色が見られた。 | 溶接部近傍に変色が見られた。 | 割れ箇所に近傍に変色が見られた。 | 曲げ部に変色が見られた。 | 溶接部近傍に周状の変色が見られた。 | 曲げ部には筒状の変色が見られた。 | 全体に斑点状の変色が見られた。 | 溶接部近傍に周状の変色が見られた。 | 溶接部近傍に変色が見られた。 |

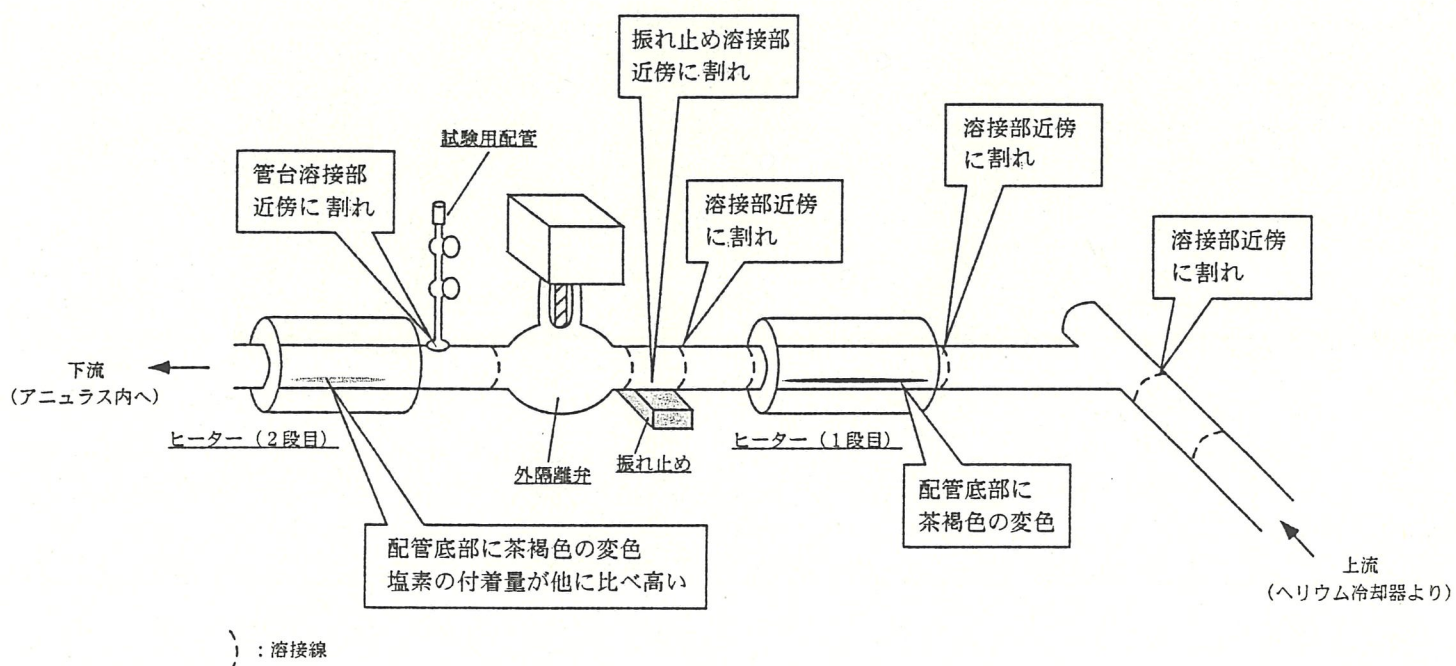
- ・超音波探傷検査および浸透探傷検査を実施した結果、溶接部 5 箇所の近傍に配管内面で貫通に至らない割れが確認された。
- ・配管内面の目視点検の結果、配管底面に筋状の変色が見られ、この部分の付着物から他と比べて高い塩素付着量が認められた。

ヘリウム循環系戻り配管A/B外隔離弁周辺の状況
