平成13年9月5日  
原子力安全対策課  
(13-4-1)  
<13時30分記者発表>

## 大飯発電所2号機の原子炉起動延期について (第16回定期検査)

大飯発電所2号機（加圧水型軽水炉；定格出力117.5万kW）は、9月上旬に定期検査の最終段階である調整運転を開始するため、9月2日に原子炉を起動する予定で作業を進めていたが、8月31日10時頃にターニング油ポンプが停止したため、当該ポンプの分解点検を実施することとし、原子炉の起動は、数日程度遅れる見通しである。

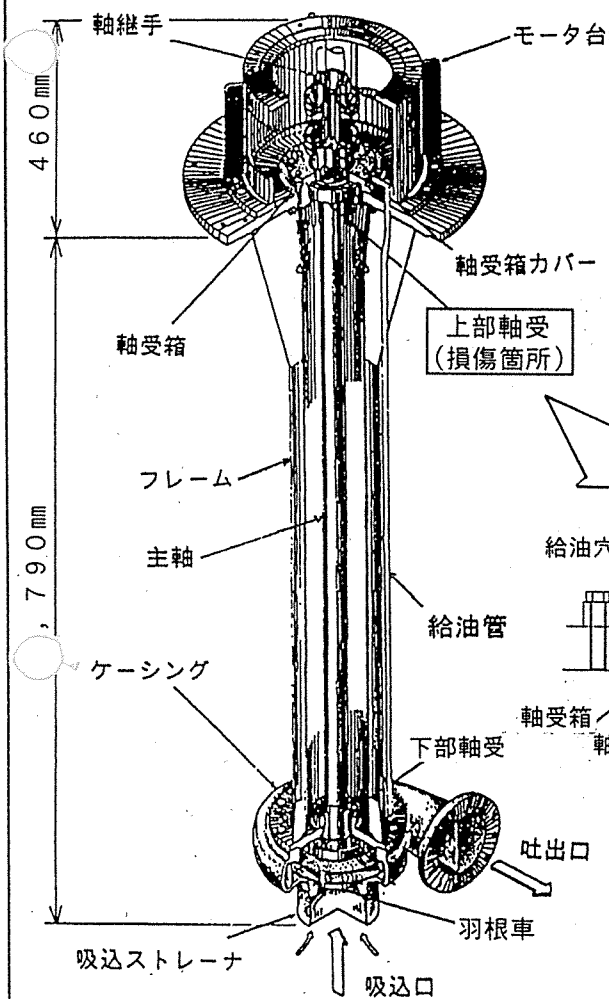
ターニング油ポンプ構造図

ターニング油ポンプの点検を行った結果、ポンプ上部軸受（ボールベアリング）に焼き付き（かじり）が生じ回転しない状態となっており、ボールの保持器も損傷していることが確認された。また、ポンプ上部軸受に潤滑油を供給するための上部軸受箱カバー内の給油口（直径約2mm）が塗料で塞がっており、上部軸受に潤滑油が供給されていない状態であったことが判明した。

損傷が認められた軸受は新品に交換するとともに、軸受箱カバーの給油口を塞いでいた塗料は除去した上で、同ポンプを復旧し、3日からタービンのターニングを再開した。現在、原子炉起動に向けた準備を行っている。

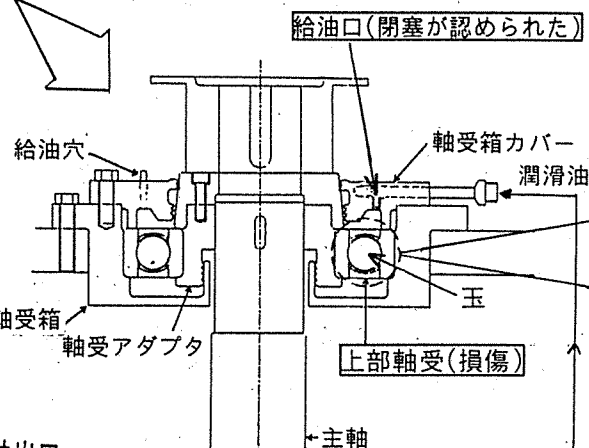
上部軸受付近断面図

大飯発電所2号機では、第13回定期検査（H9.2.3～8.14）において低圧タービンを取替えたことに伴い、新しいターニング油ポンプを設置した。給油口の塞がり、同ポンプの工場製作時に上部軸受箱カバー内面に防錆用塗料を塗布した際生じたものと推定された。

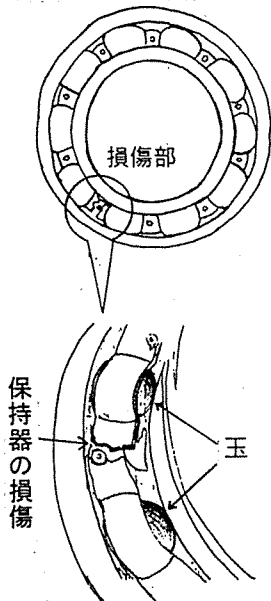
上部軸受部損傷状況  
(上部から見た図)

当該ポンプを据え付けた際には、別の給油穴から上部軸受に潤滑油を封入していたため、同ポンプの運転時（ターニング時やタービンの起動・停止時）には異常が認められなかった。その後、給油口からの潤滑油の供給がないため、当初封入されていた軸受部の潤滑油が徐々に減少したこと、軸受で焼き付き（かじり）が発生し、保持器が損傷するとともに同ポンプのモータが過負荷で停止したものと推定された。
