## 新型転換炉ふげん発電所の原子炉手動停止について (ヘリウム循環系配管からのトリチウム漏えいの原因と対策)

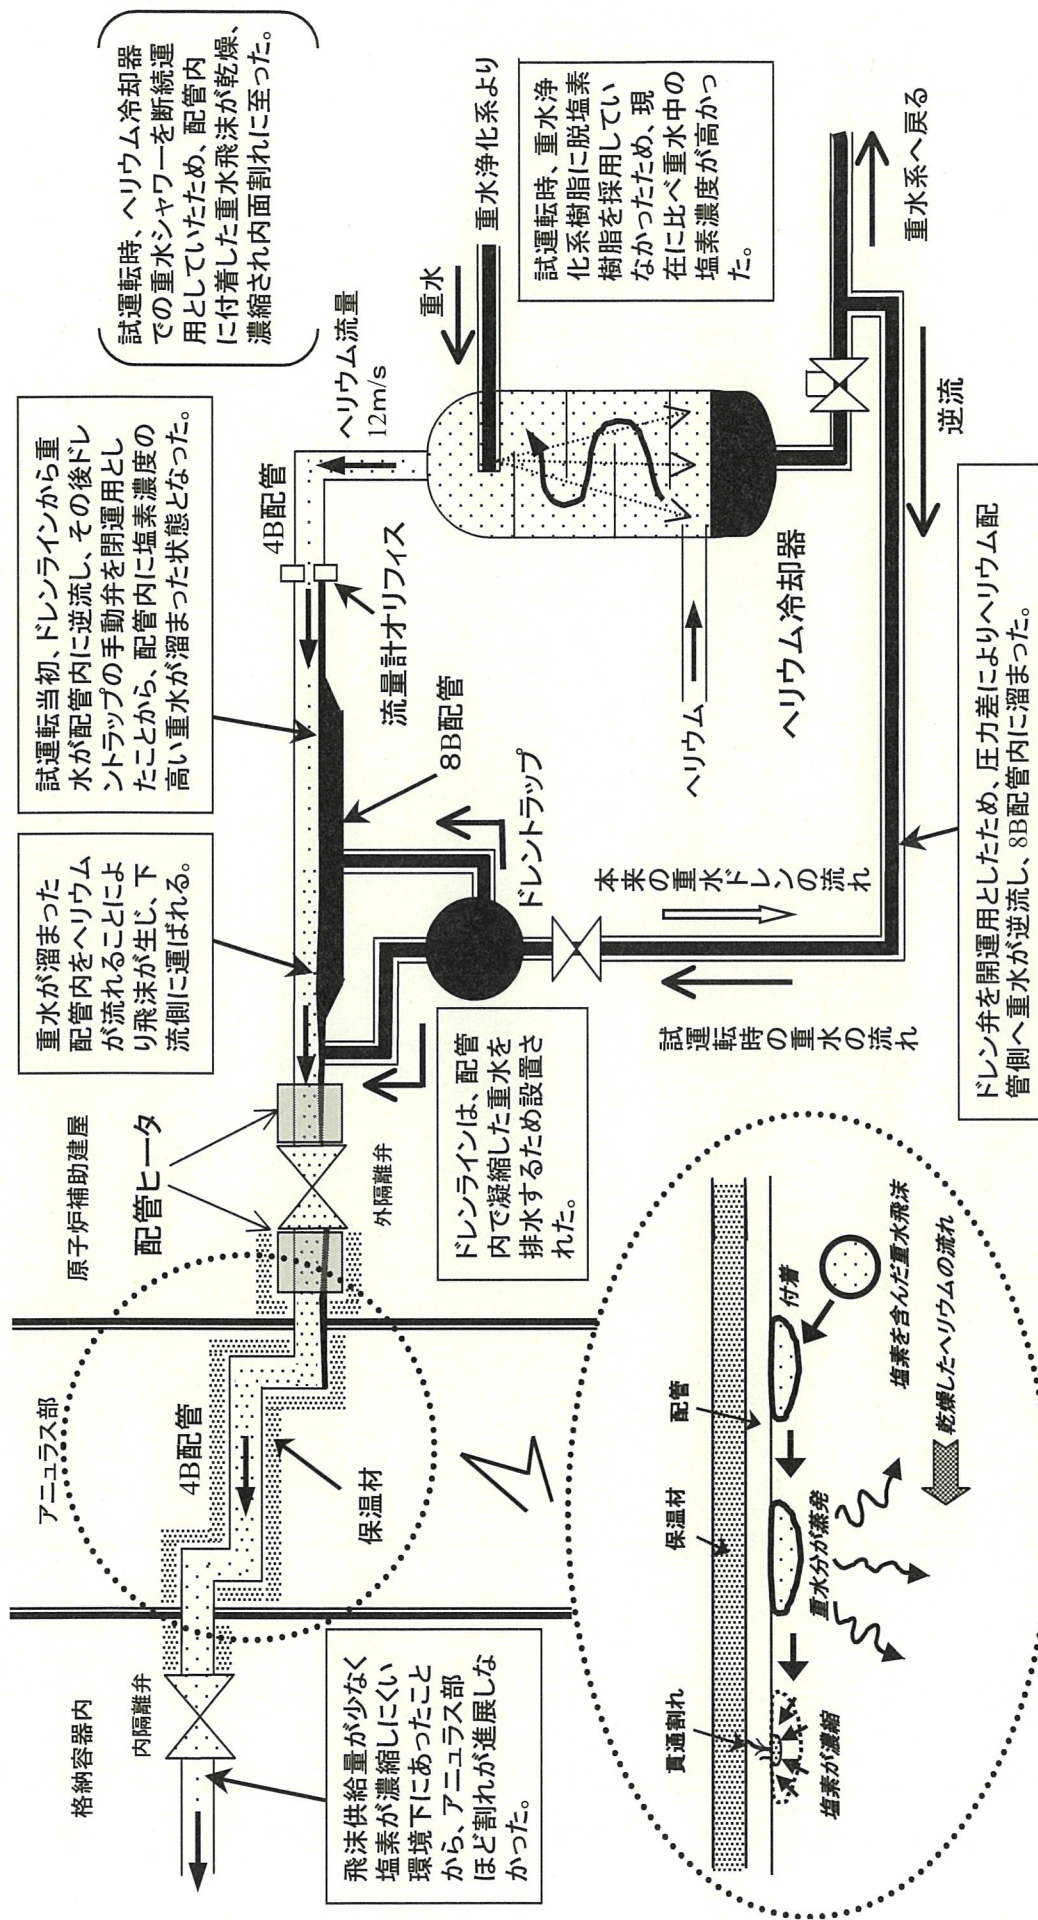
図-2 重水中の塩素により割れが生じた原因

オリフィス部下流側の８インチ配管内に塩素濃度の高い重水が溜まった状態が試運転開始当初から継続していた。重水が溜まった配管内をヘリウムが高速で流れることにより、重水の飛沫が下流側配管内に運ばれ、配管内面で付着・乾燥し、塩素が濃縮する現象が継続的に生じており、残留応力の高い溶接部近傍等で内面から塩素による粒内応力腐食割れが発生したものと推定された。特に、アニュラス入口部に設置した配管ヒータや保温材が、重水飛沫の乾燥・濃縮を促進させ貫通割れに至ったものと推定された。

ヒータで加温されたヘリウムにさらされるため、乾燥が促進され、溶接部近傍や曲げ加工部の残留応力がある箇所において、貫通割れが発生した。
