新型転換炉ふげん発電所の手動停止の原因と対策に係る  
報告に対する原子力安全・保安院の検討結果について

## 核燃料サイクル開発機構新型転換炉ふげん発電所の手動停止の原因と対策に係る核燃料サイクル開発機構からの報告についての検討結果

平成13年11月22日  
原子力安全・保安院

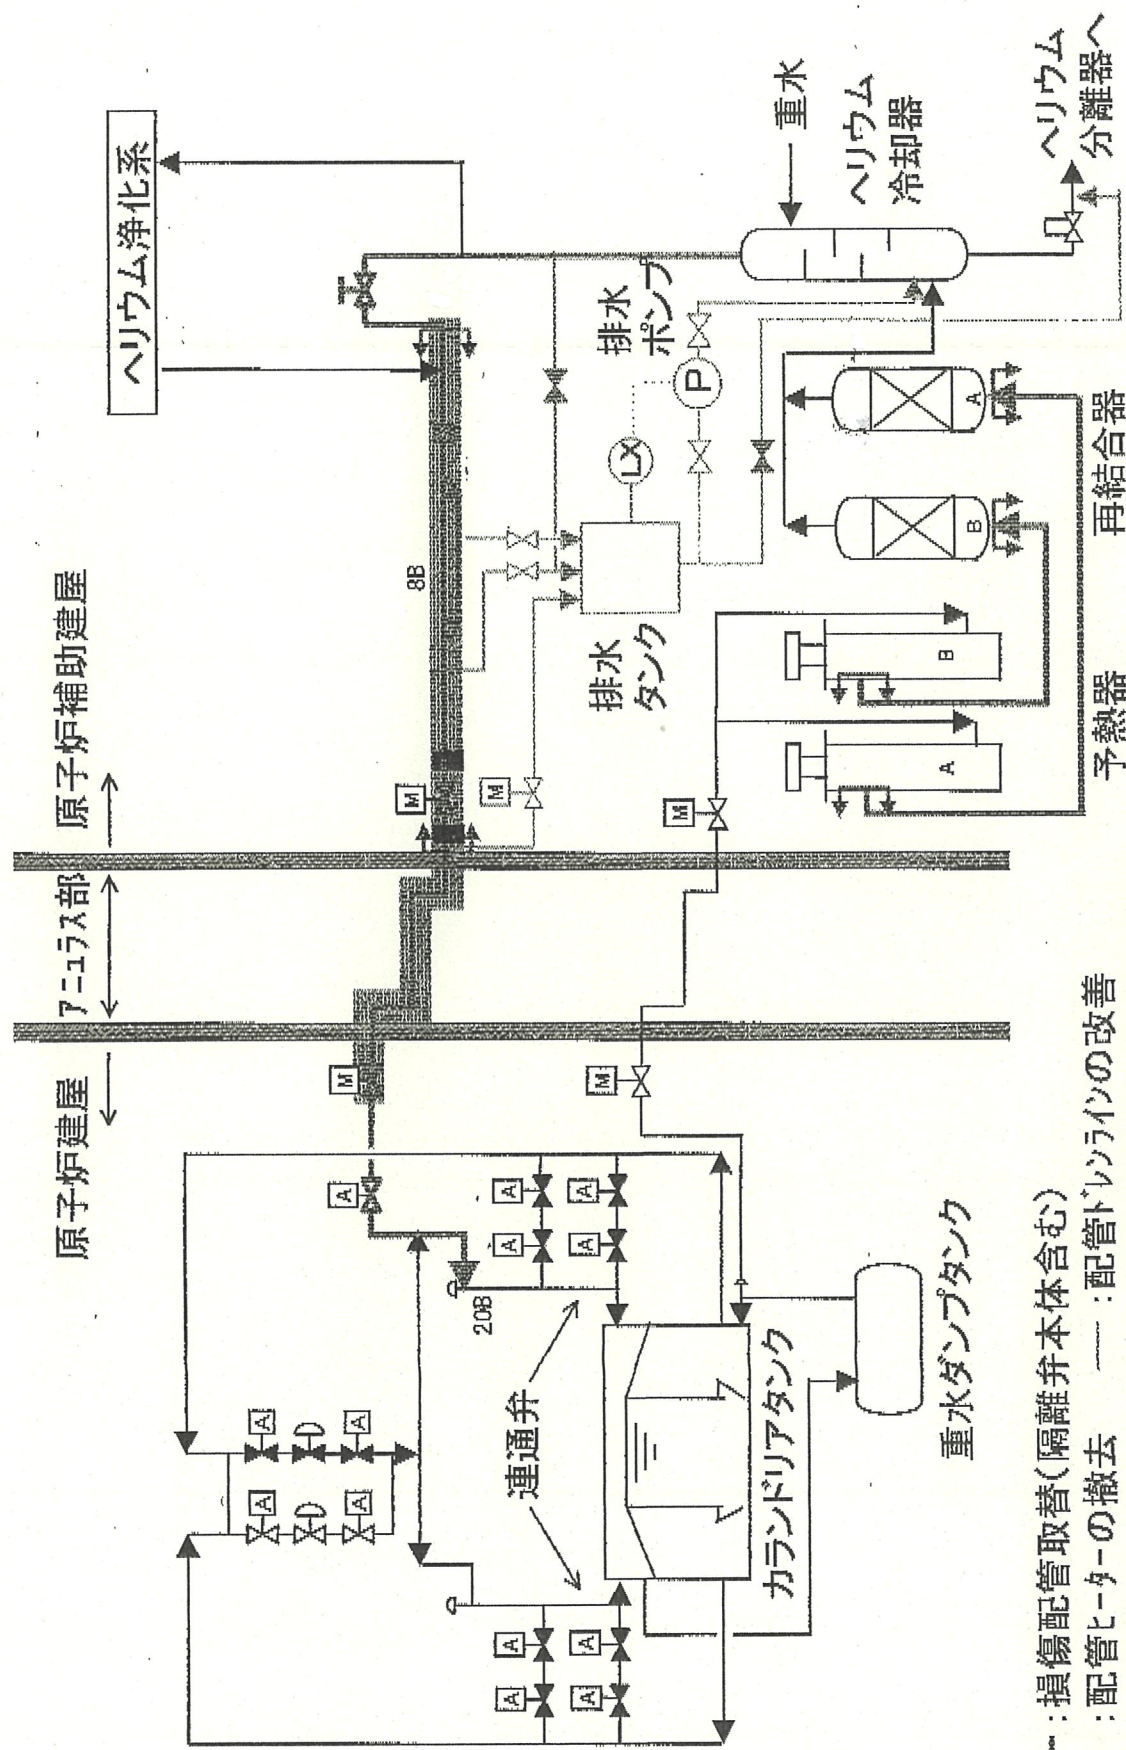
# ヘリウム循環系配管取替範囲及び対策概要

調査の結果、アニュラス部の戻り配管で貫通割れが確認された。配管の割れの断面・破面観察の結果、割れはすべて内面から外面に進展しており、塩素に起因した粒内応力腐食割れの特徴である羽毛状の模様が観察され、破面の先端からは塩素が検出された。

粒内応力腐食割れが生じた原因は、重水中の塩分の管理が十分でなかった試運転時にヘリウム循環系配管の一部にドレンラインから逆流した比較的高い濃度の塩素を含有する重水が溜まっていたことから、この重水がヘリウムの流れによってミスト状になって配管各所に持ち込まれ、配管内面に付着し、溜まっ

た重水を蒸発させる目的で設置した配管ヒータ、保温材等により配管内面が乾燥したため、ミスト中の水分が蒸発し、塩分が濃縮して応力腐食割れに至ったものである。

このため、ヘリウム循環系配管のうち、塩化物による応力腐食割れ（SCC）の発生する可能性のある部分について、耐 SCC 性に優れた材料に取り替え、さらに塩素を濃縮する可能性を低減させるため配管ヒーター、保温材を撤去し、凝縮した水を確実に排出するドレンラインを新たに設ける。これらの対策後も配管内面が乾燥する可能性のある範囲については定期的に超音波探傷試験を実施する。
