平成13年12月27日  
原子力安全対策課  
( 1 3 - 7 5 )  
<11時記者発表>

## 高浜発電所4号機の第13回定期検査開始について

高浜発電所4号機（加圧水型軽水炉；定格出力87.0万kW）は、平成14年1月4日から約3カ月の予定で第13回定期検査を実施する。

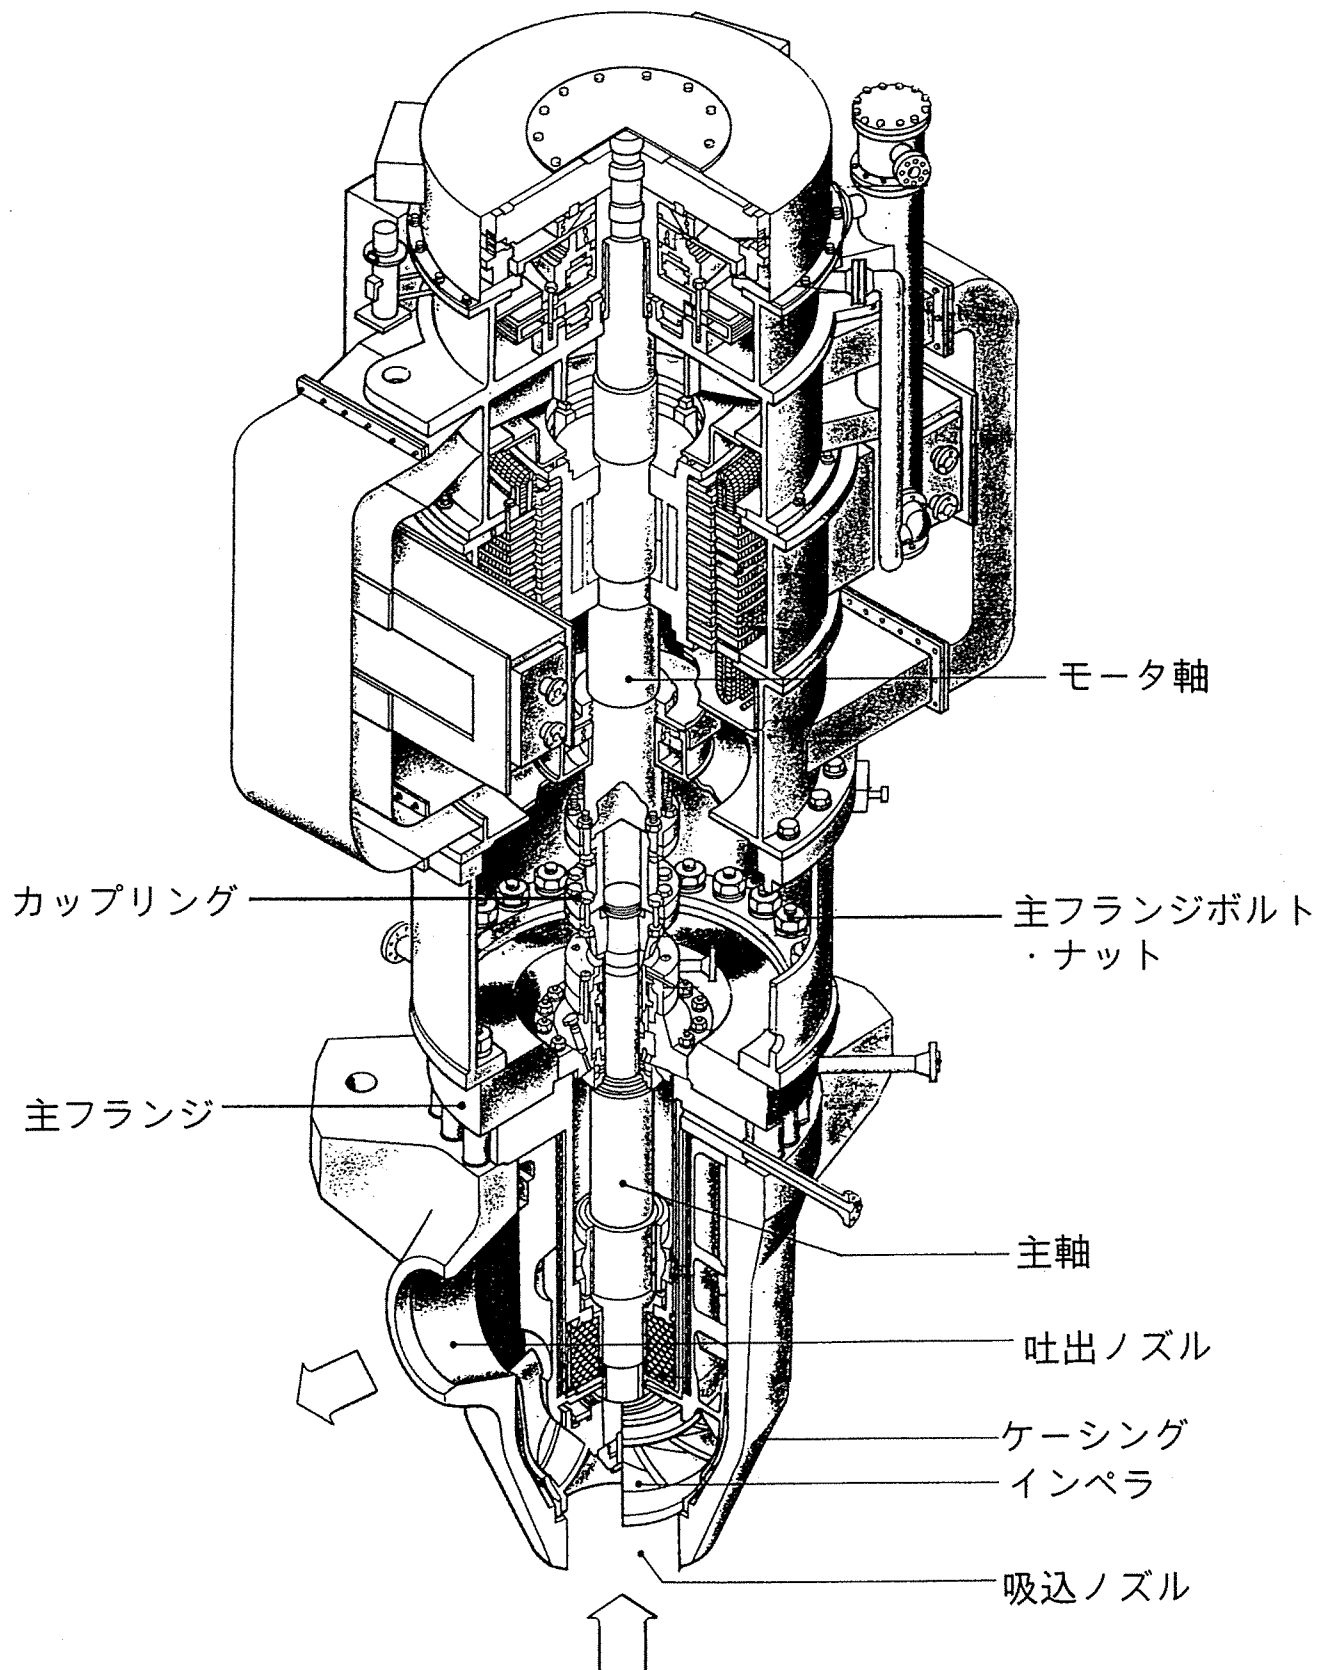
図－１　１次冷却材ポンプ構造図

1次冷却材ポンプの供用期間中検査として、3台あるポンプのうち、Bポンプについて、主フランジボルト、締め付け部等耐圧部の健全性を確認するとともに、分解検査としてインペラ等の内部部品について点検する。

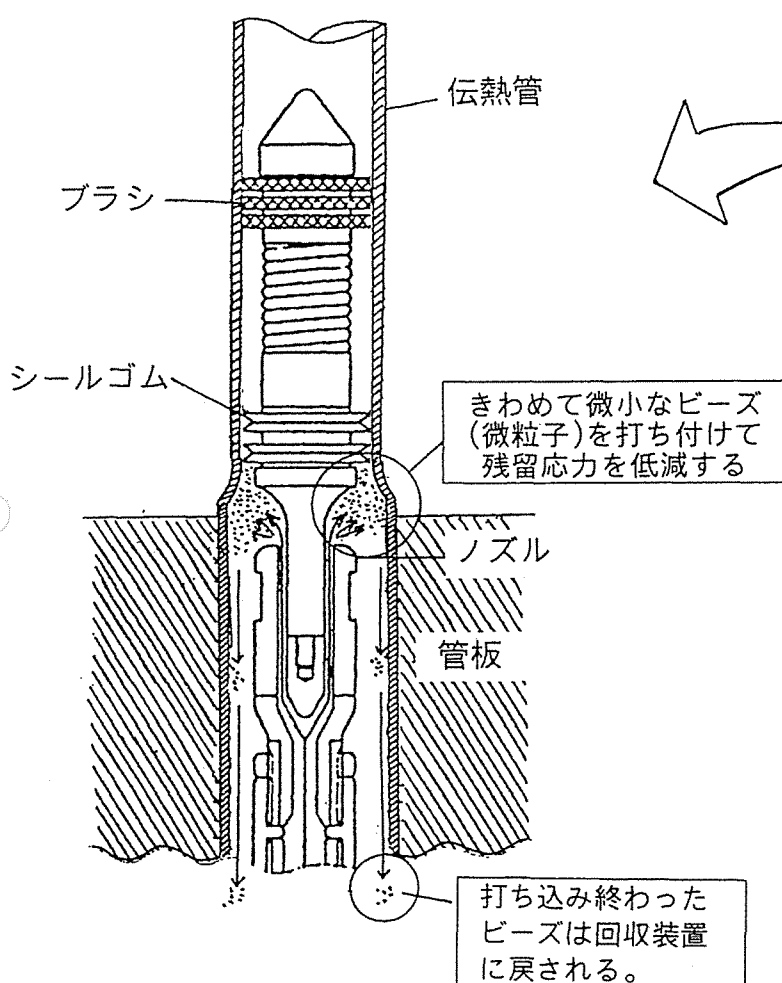
ショットピーニング先端工具部概要

高浜３，４号機で発生した蒸気発生器伝熱管での損傷事象に鑑み、損傷要因の一つとなっている引張り残留応力を低減するため、蒸気発生器高温側管板拡管部における全数の伝熱管内面にショットピーニング（取替え前の蒸気発生器において実績を有する）を施工する。

高浜発電所 4 号機では、前々回の第 1 1 回定期検査時の蒸気発生器伝熱管渦流探傷検査で 4 本、前回の第 1 2 回定期検査時にも伝熱管 1 1 本に応力腐食割れが認められた。

蒸気発生器伝熱管内面の応力腐食割れに対する予防保全対策として、引張り残留応力の低減を図るため、高温側管板拡張部の伝熱管内面にショットピーニング\*<sup>1)</sup>を実施する。

伝熱管内面にビーズ(インコネル、直径約0.2mmの微粒子)を打ちつけることにより、材料表面に圧縮残留応力を発生させる。ビーズ供給装置から連続的に供給されるビーズは空気により搬送され、伝熱管に挿入された先端ノズルから伝熱管に打ちつけられる。
