平成14年 1 月30日  
原子力安全対策課  
( 1 3 - 8 1 )  
<14時記者発表>

## 高浜発電所 4 号機の定期検査状況について (蒸気発生器伝熱管の渦流探傷検査結果)

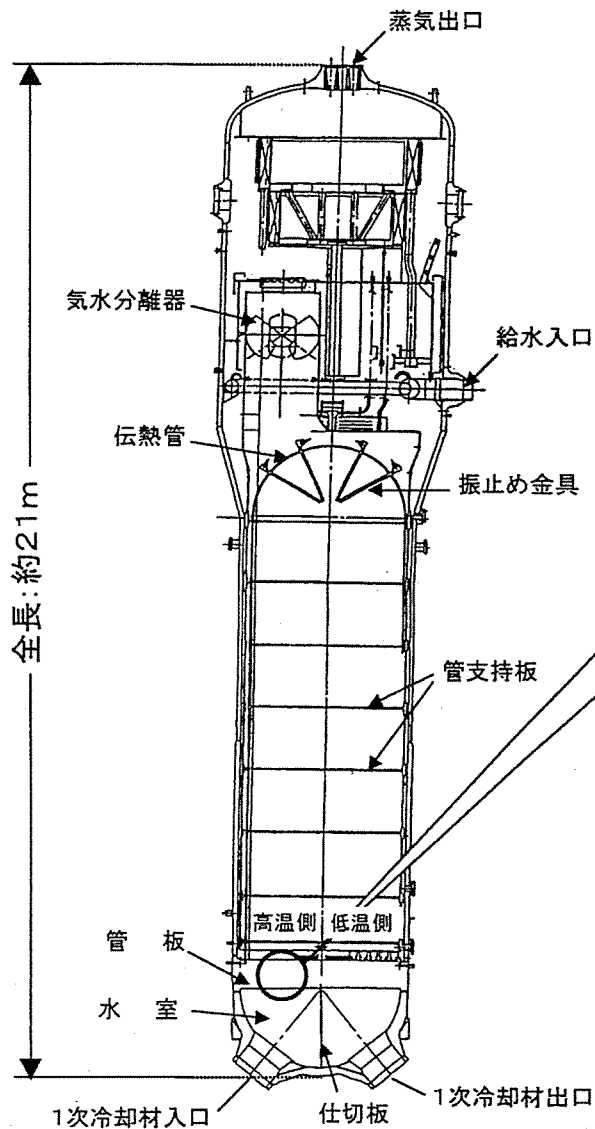
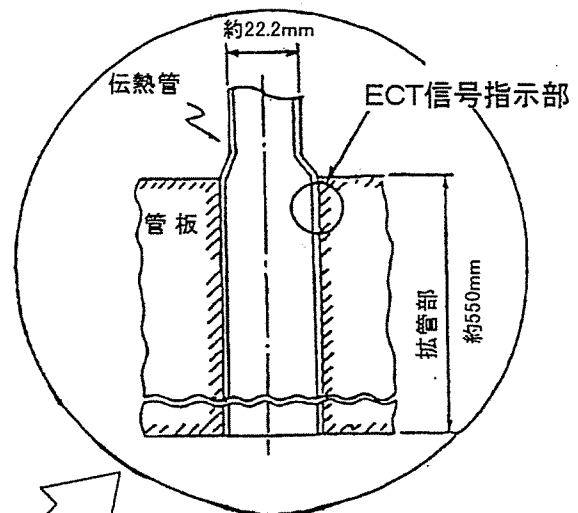
# 高浜4号機 蒸気発生器伝熱管損傷発生箇所概要図

高浜発電所 4 号機（加圧水型軽水炉；定格出力87.0万kW）は、平成 1 4 年 1 月 4 日から第 1 3 回定期検査を実施しているが、蒸気発生器伝熱管の全数（既施栓管を除き 3 基で10,100本）について渦流探傷検査（ECT）を行った結果、A-蒸気発生器の伝熱管 1 本の高温側管板拡管部において有意な欠陥信号が認められた。（表－1）

原因については、高浜 3, 4 号機での過去の調査結果から、蒸気発生器製作時に伝熱管を管板部で拡管する際、伝熱管内面で局所的に大きな引張応力が残留し、これと運転時の内圧とが相まって、伝熱管内面で応力腐食割れが発生したものと推定される。

伝熱管外径 : 約22.2 mm  
 // 厚さ : 約1.3 mm  
 // 材質 : インコネルTT600  
 (特殊熱処理材)

このため、欠陥信号が認められた伝熱管 1 本については、閉止栓（機械式栓）を施工し、使用しないこととする。

なお、今定期検査において、応力腐食割れの予防保全対策として、伝熱管内面での引張残留応力の低減を図るため、伝熱管全数（既施栓管を除く）について高温側管板拡管部の内面にショットピーニング\*を施工する。

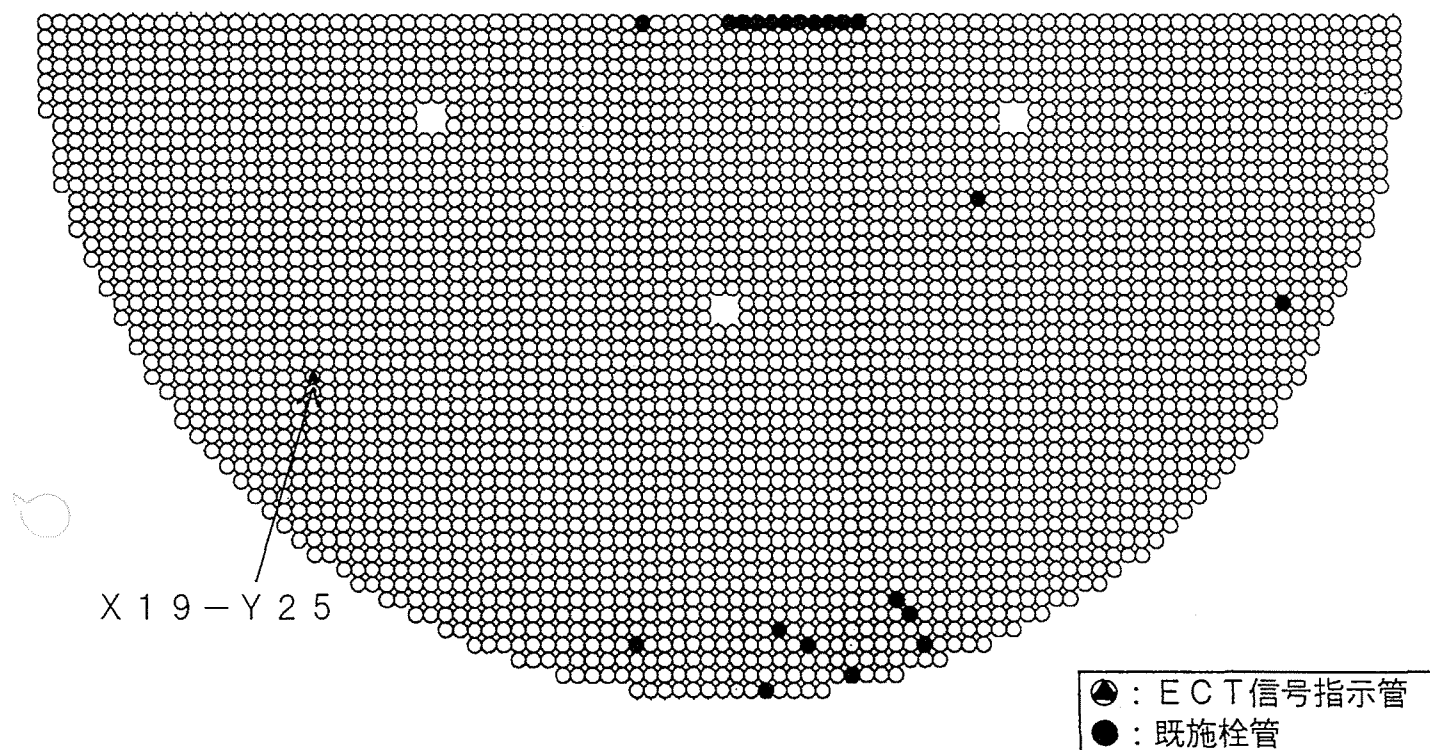
## ECT信号指示管位置図

[ A - 蒸気発生器高温側 ]
