## 新型転換炉ふげん発電所C-濃縮廃液貯蔵タンク下部からのわずかな漏えい

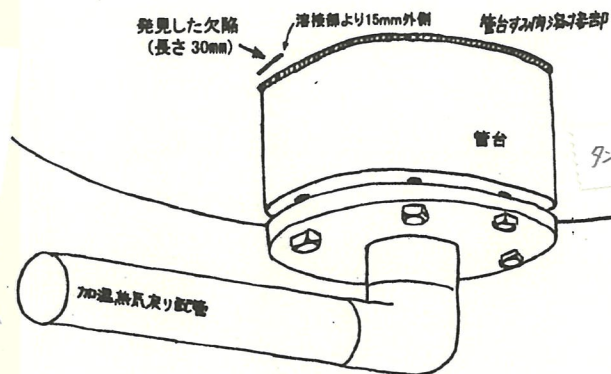
漏えい箇所状況図

2月16日、漏えい箇所を特定するため、濃縮廃液貯蔵タンク下部の保温材を取り外し調査を行った結果、加温用蒸気出口配管フランジ取付管台とタンク鏡板との溶接部から約15mm離れたタンク下部鏡板部に長さ約30mmのすじ状の欠陥があり、そこからタンクの内容物が漏えい（1滴/1秒程度）していることを発見した。

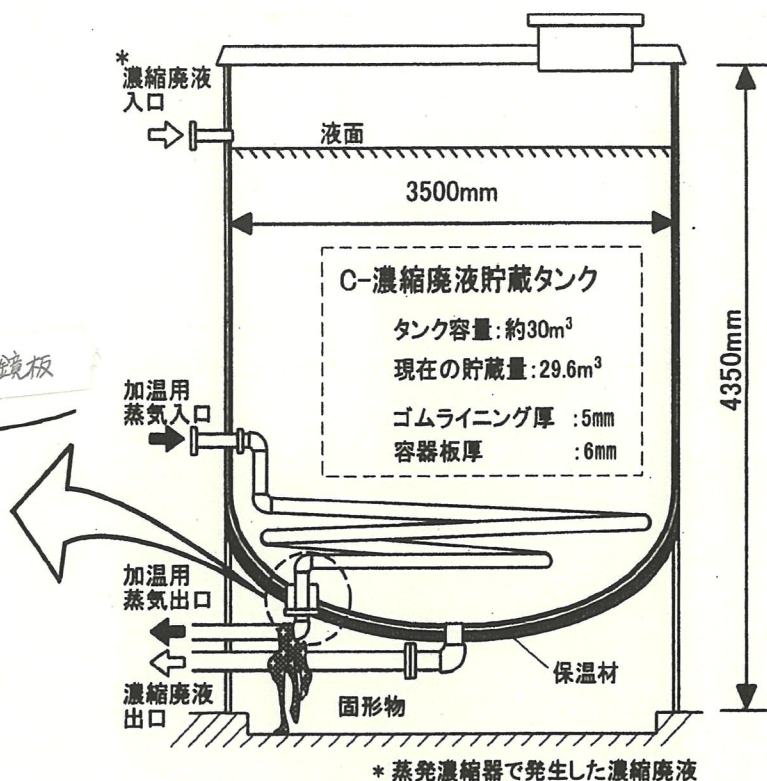
C-濃縮廃液貯蔵タンク断面図

新型転換炉ふげん発電所（新型転換炉；定格出力16.5万kW）は、1月7日より第17回定期検査を行っているが、2月13日16時頃、放射線管理区域内の特別立入区域<sup>\*1</sup>パトロール（2回/月）において、原子炉補助建屋廃棄物処理室地下1階にあるC-濃縮廃液<sup>\*2</sup>貯蔵タンクの下部に取り付けられている加温用蒸気出口配管部に固形状の堆積物を発見した。
