平成14年3月1日  
原子力安全対策課  
(13-91)  
<11時資料配付>

## 高浜発電所4号機の原子炉起動と調整運転開始について (第13回定期検査)

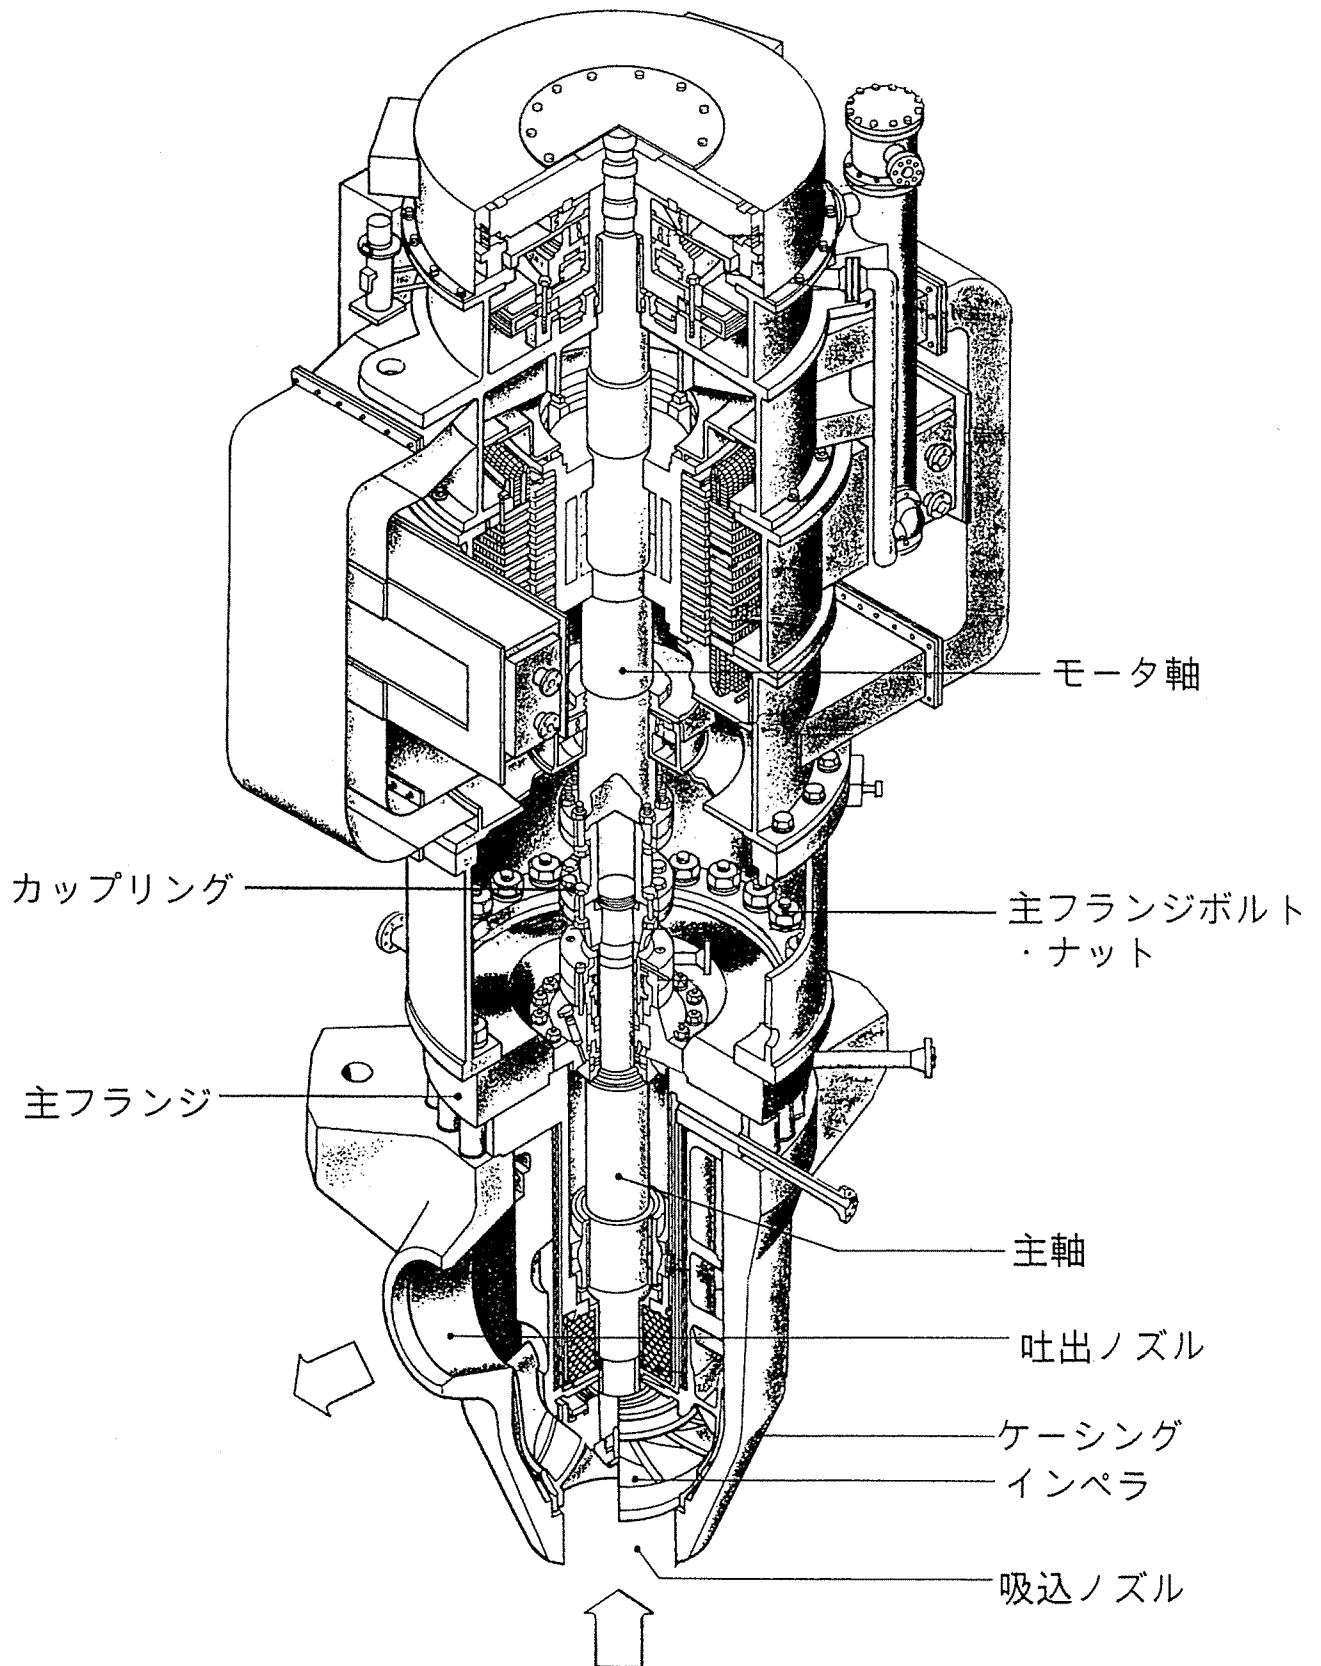
図－１ １次冷却材ポンプ構造図

1次冷却材ポンプの供用期間中検査として、3台あるポンプのうち、Bポンプについて、主フランジボルト、締め付け部等耐圧部の健全性を確認するとともに、分解検査としてインペラ等の内部部品について点検した。

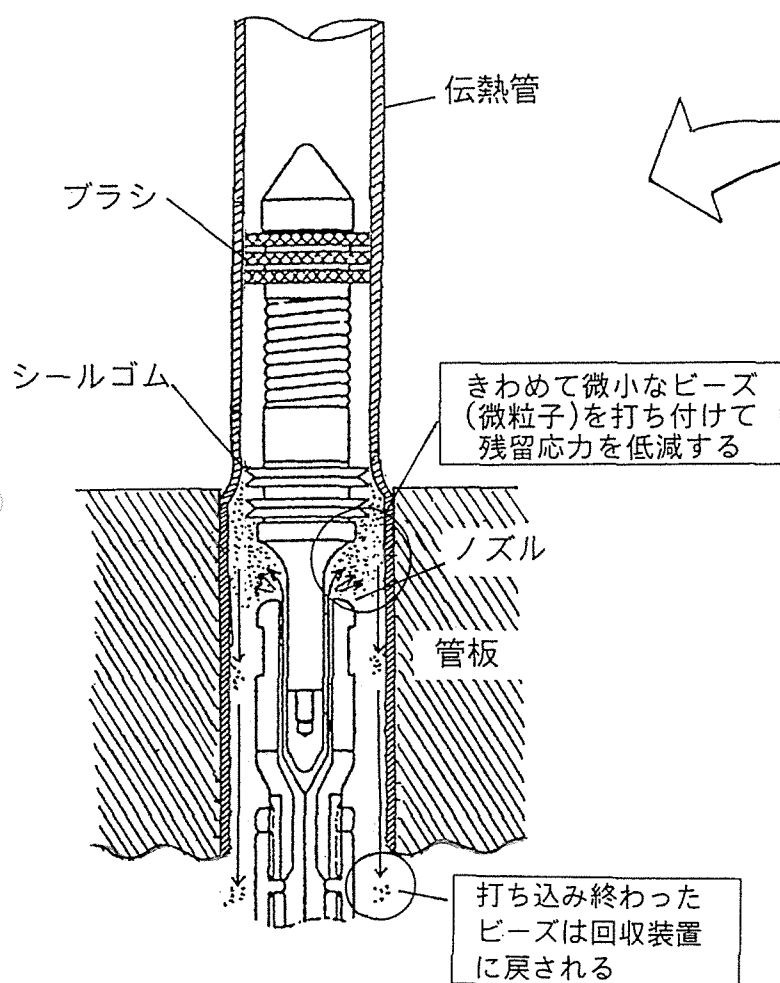
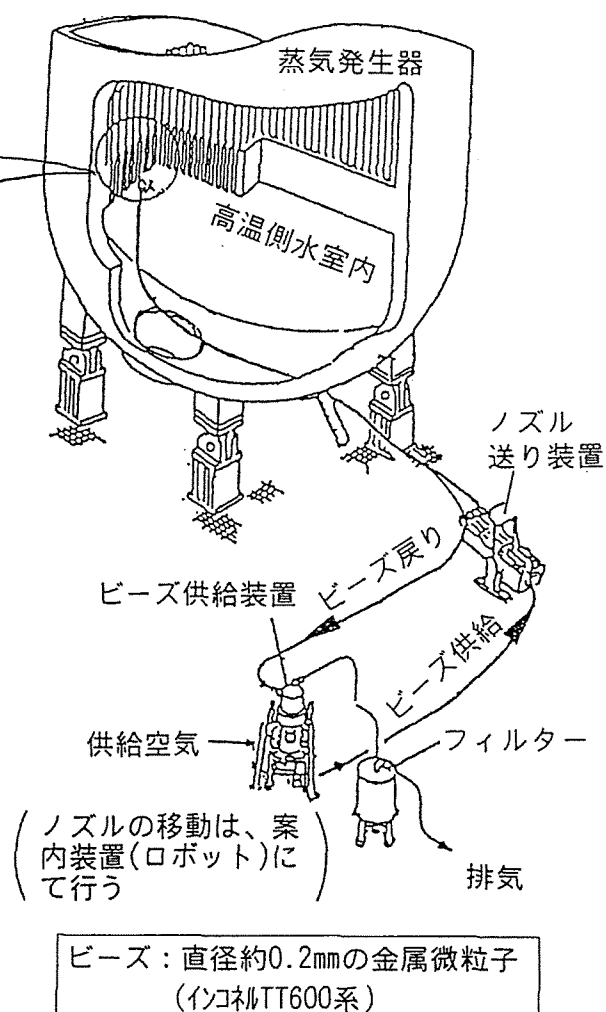
図－２ 蒸気発生器伝熱管予防保全対策工事概要図

高浜３，４号機で発生した蒸気発生器伝熱管での損傷事象に鑑み、損傷要因の一つとなっている引張り残留応力を低減するため、蒸気発生器高温側管板拡管部における全数の伝熱管内面にショットピーニング（取替え前の蒸気発生器において実績を有する）を施工した。

蒸気発生器伝熱管内面の応力腐食割れに対する予防保全対策として、引張り残留応力の低減を図るため、高温側管板拡管部の伝熱管内面にショットピーニング\*1)を実施した。

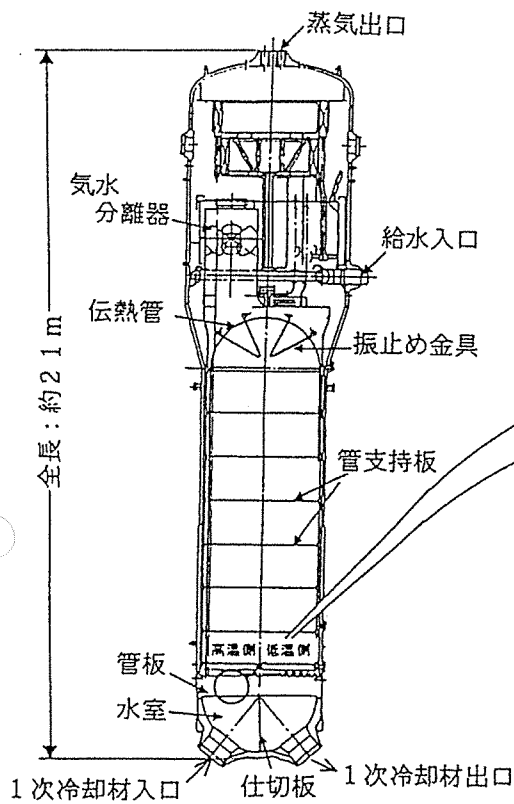
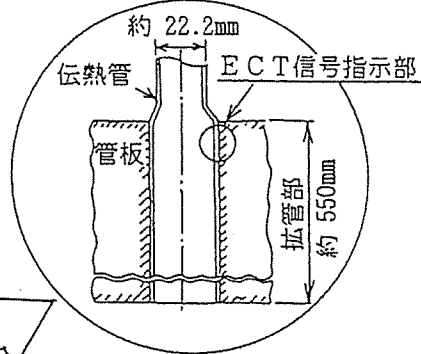
# 図－3 蒸気発生器伝熱管損傷状況

蒸気発生器伝熱管の全数(既施栓管を除き 3 基で10, 100本)について、渦流探傷検査(ECT)を行った結果、A-蒸気発生器の伝熱管 1 本の高温側管板拡管部に、有意な欠陥信号が認められた。

原因については、高浜 3, 4 号機での過去の調査結果から、蒸気発生器製作時に伝熱管を管板部で拡管する際、伝熱管内面で局所的に大きな引張り応力が残留し、これと運転時の内圧とが相まって、伝熱管内面で応力腐食割れが発生したものと推定された。

対策として、欠陥信号が認められた伝熱管 1 本は、閉止栓(機械式栓)を施工し、使用しないこととした。
