# 原子力発電所の運転および建設状況

原子力安全対策課 平成13年 5月 7日現在

## 平成13年度安全協定に基づく軽微な異常事象報告

### 敦賀発電所1号機 空気抽出器室におけるわずかな蒸気漏れについて

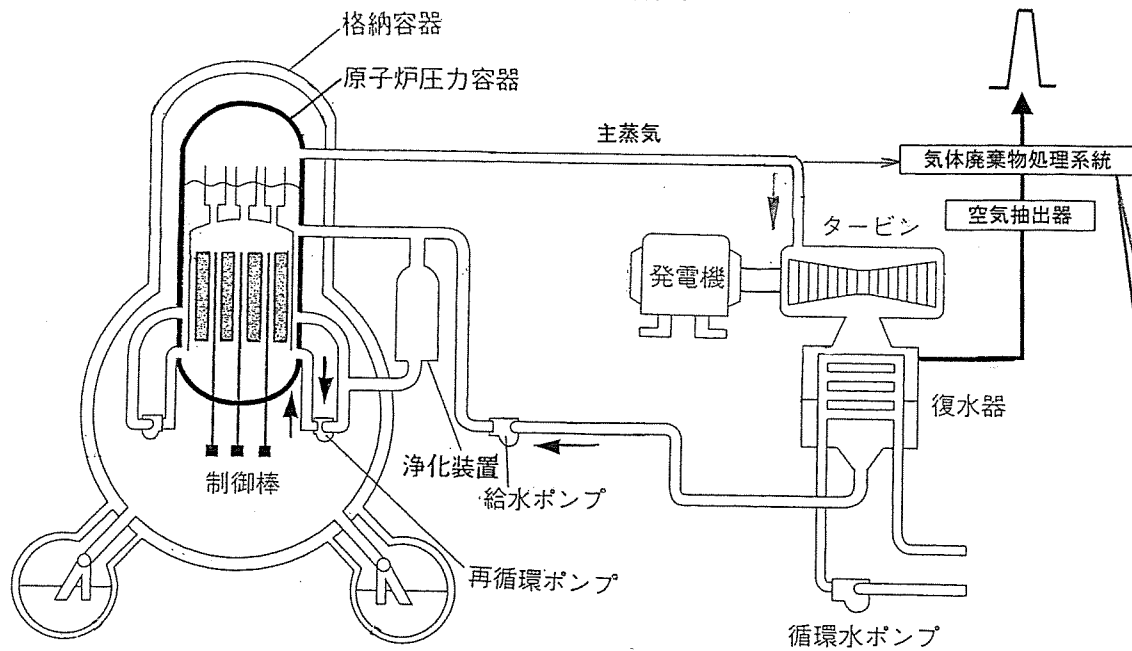
# 敦賀発電所1号機 系統概略図

これらのことから同室内で蒸気がわずかに漏れている可能性があるかと判断し、10日夜に空気抽出器室内の点検を行ったところ、気体廃棄物処理系統\*<sup>2)</sup>にある排ガスジェットポンプの駆動用蒸気供給配管にピンホール状の開口（直径約3mm）が認められた。直ちに漏れを抑制するため、当該配管にシール材を巻き、外面から締付けを行った結果、同室内のダストモニタの指示値は、通常値に復帰した。

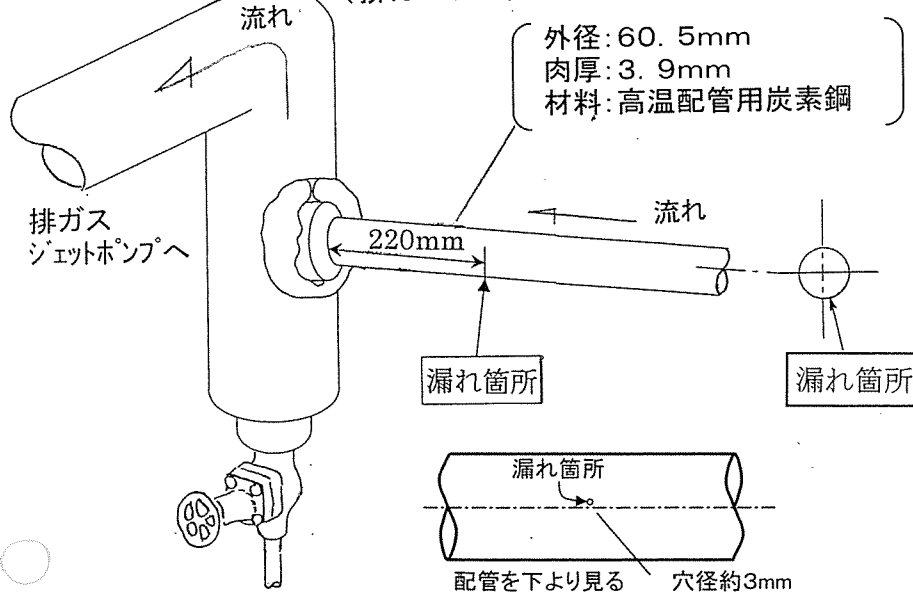
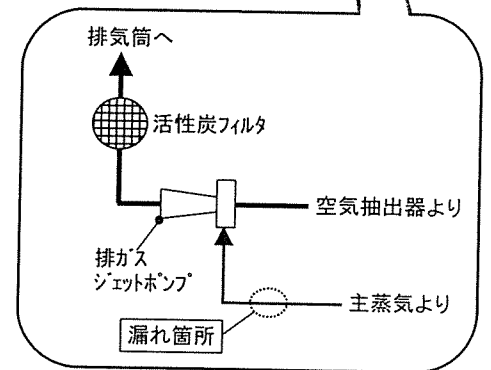
## 漏えい箇所状況図

漏れが認められた開口の大きさは小さく、配管の水平部であること、また開口周辺部について超音波探傷検査を実施したところ、配管に減肉等が認められないことから、当該配管の外表面に金属バンドを巻いた上に外枠（クランプ）を取付け、配管と外枠の間に充填材（固化剤）を注入し固化することで漏れを止める補修方法が適用可能\*<sup>3)</sup>であると判断し、13日夜から14日朝にかけて、同工法にて補修を行い、当該部からの蒸気の漏えいが完全に停止していることを確認した。

原因については、次回定期検査時に当該部分を切断し、調査を行う。
