# 原子力発電所の運転および建設状況

原子力安全対策課 平成13年7月3日現在

## 美浜発電所2号機 B-主蒸気管からのわずかな蒸気漏れについて

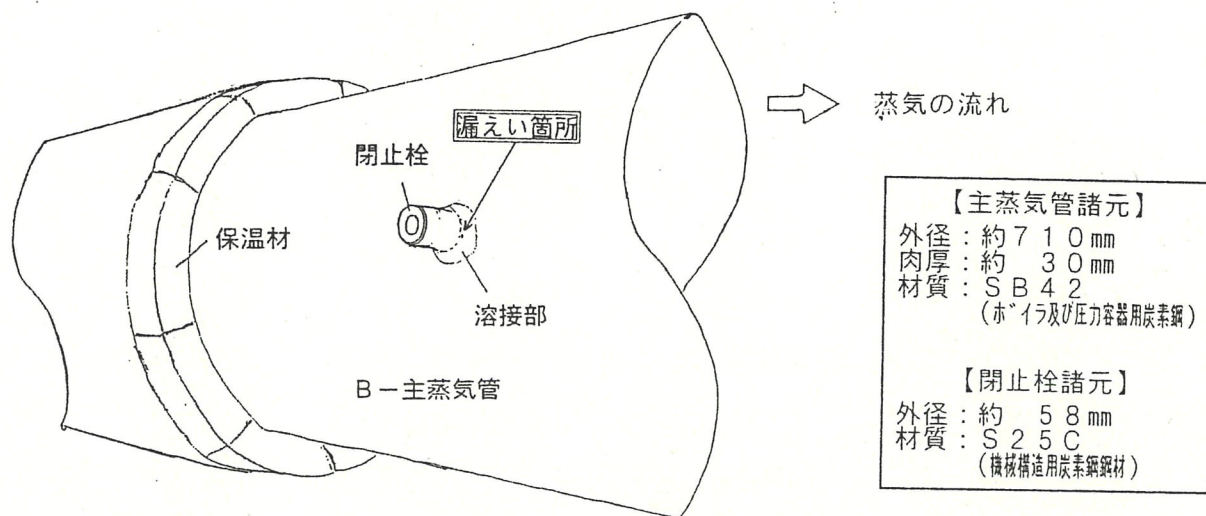
## 漏えい箇所スケッチ図

このため、当該主蒸気管について、保温材の一部を撤去し点検した結果、B-主蒸気管にある閉止栓管台溶接部の近傍から蒸気が漏れていることが確認された。このため、漏えい蒸気については専用治具にて飛散しないよう措置した。

漏えい箇所は、旧主蒸気水質管理用サンプリングノズル（サンプリングノズルは平成9年に取り外し、閉止栓に変更）を取り付けるための管台溶接部で、漏れ量は数cc/分と微小であり、管台近傍の主蒸気管肉厚測定で周囲に減肉等が認められないことから、次回定期検査までの間、充填材による補修工法を適用することが可能であると判断した。
