平成16年 6 月21日  
原子力安全対策課  
( 1 6 - 2 8 )  
<15時記者発表>

## 敦賀発電所 1 号機の原子炉自動停止について (原因と対策)

# タービン加減弁急速閉の原因調査概要

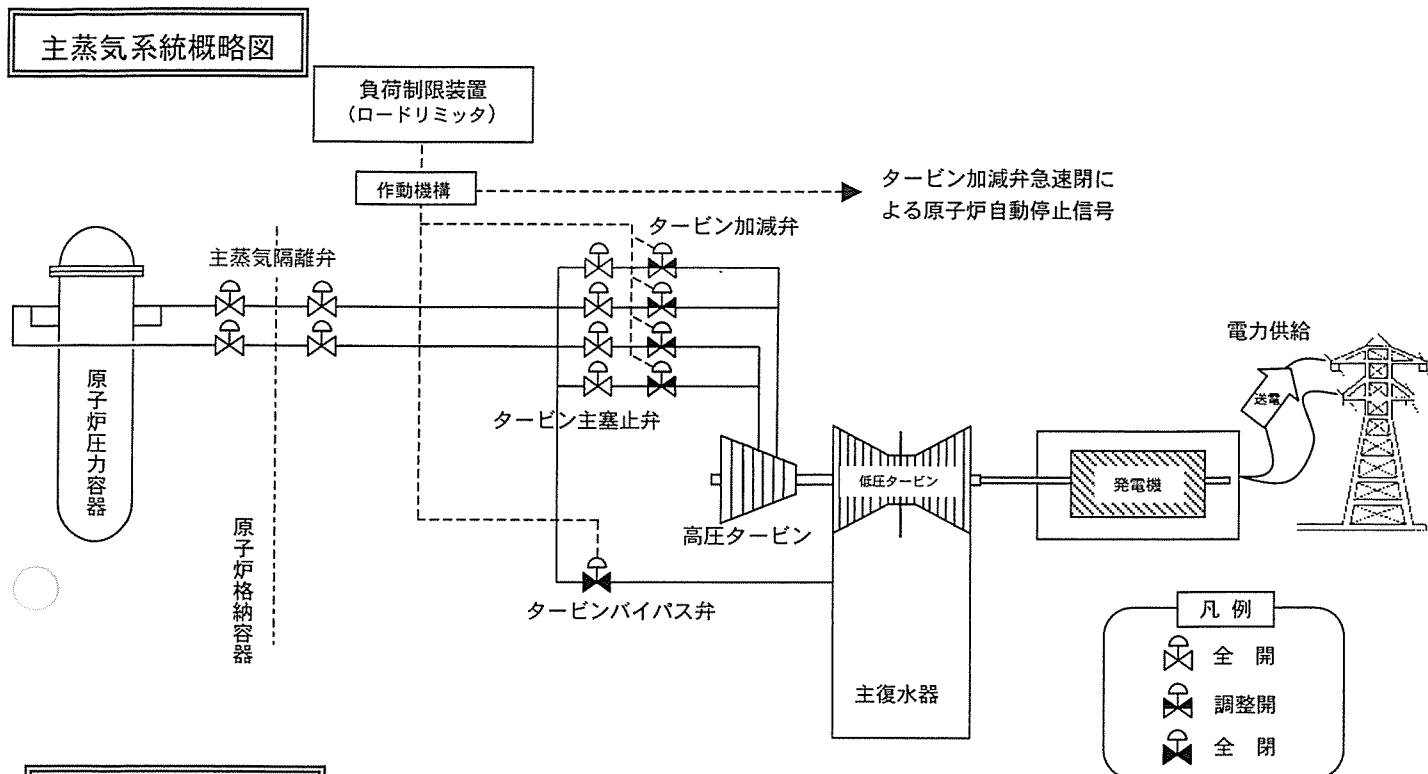
- ・ 負荷制限装置の設定を91%から86%まで下げ、保持していた時に急速に速度リレーのピストンが下がる事象が発生。
- ・ 現地調査において、速度リレーと補助パイロット弁の動きに一部スムーズでないところが認められた。
- ・ 工場調査において、負荷制限装置の設定値を下げ方向に操作し、設定値88%付近で速度リレーピストンの引っ掛りと思われる挙動を確認。

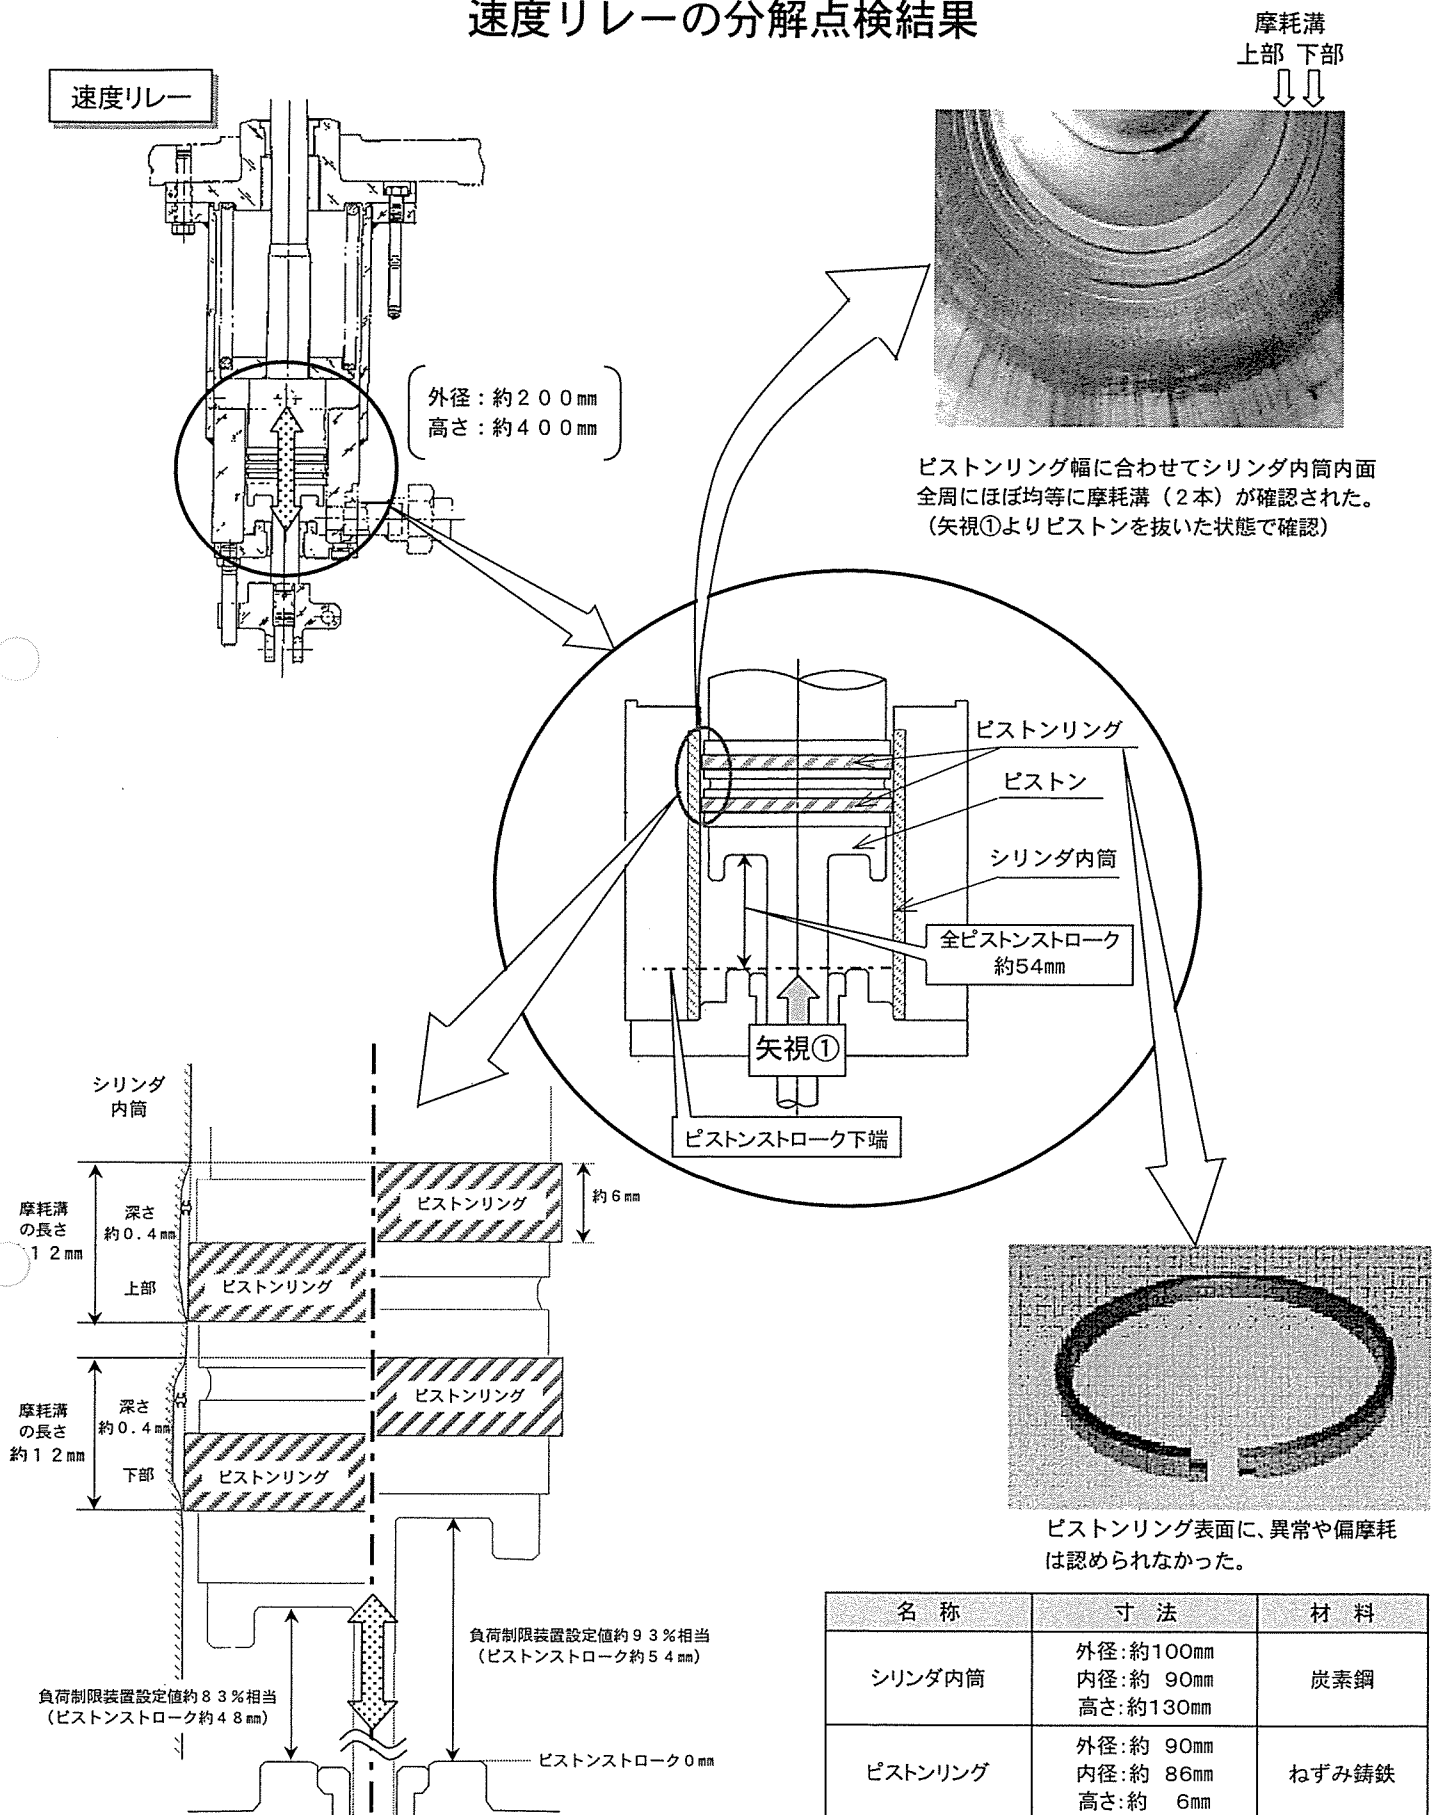
## 速度リレーの分解点検結果

速度リレーのシリンダ内筒内面で、全周にわたる幅約12mm、深さ約0.4mmの溝が2本認められ、その位置はピストンリング2本の位置と対応しており、摩耗により生じたものと推定された。その他の部品については、動作不良につながるような異物、摩耗等は認められなかった。

- ・ 摩耗溝の範囲は、負荷制限装置の設定値約8.3～約9.3%（全ピストンストローク約5.4mmに対して、ピストンストローク約4.8～約5.4mm）に相当する位置
- ・ 下部の摩耗溝には、負荷制限装置の設定値約8.8%（全ピストンストローク約5.4mmに対して、ピストンストローク約5.1mm）に相当する位置に、摩耗深さの変化が滑らかでない部分があった。

- ・摩耗溝が認められた速度リレーのシリンダ内筒について、新品と取り替えるとともに、速度リレーを構成するピストンリング等の部品についても、取替えや手入れ等を行った。
- ・速度リレーの点検周期について、7 定期検査毎から 4 定期検査毎に見直すこととした。
- ・タービン運転中の速度リレーピストンの微小な上下動を抑制するため、負荷制限装置の設定値を主調速機の設定値よりも低く設定することとした。

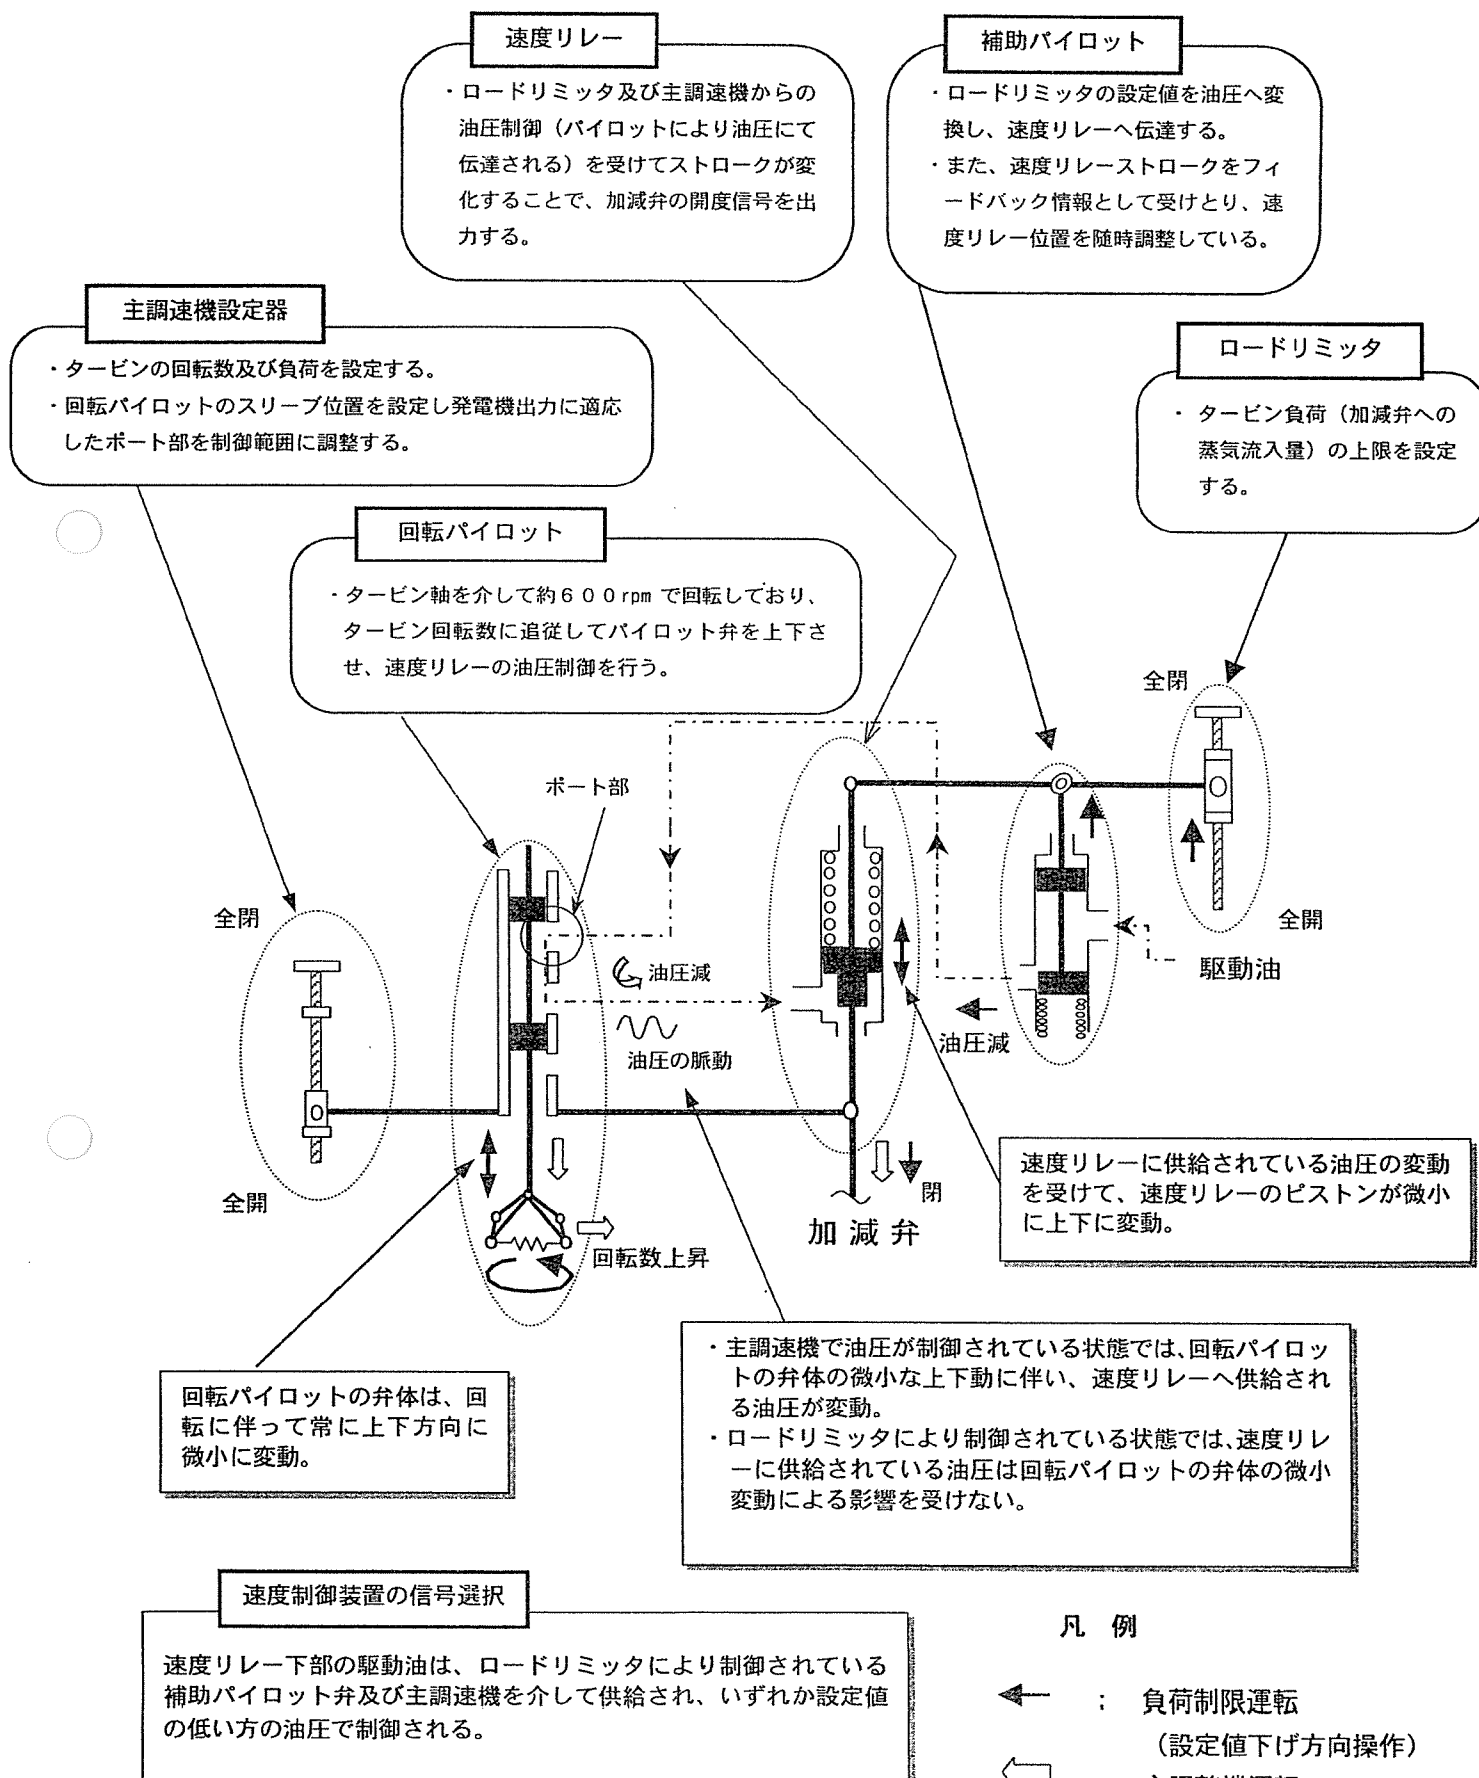
# 速度リレーピストンが上下動するメカニズム

速度リレーは負荷制限装置および主調速機からの油圧制御を受けてピストン位置を変化させるが、主調速機のパイロット弁の弁体は常に上下方向に微小に変動しており、主調速機の設定値が負荷制限装置の設定値より低い状態においては、主調速機パイロット弁の微小変動を受け、速度リレーに供給される油圧がわずかに変動し、速度リレーのピストンも上下方向に微小に変動することがわかった。

タービン運転中の速度リレーピストンの微小な上下動により、ピストンリングとシリンダ内筒内面が擦れて、シリンダ内筒内面に摩耗溝が発生・進展した。

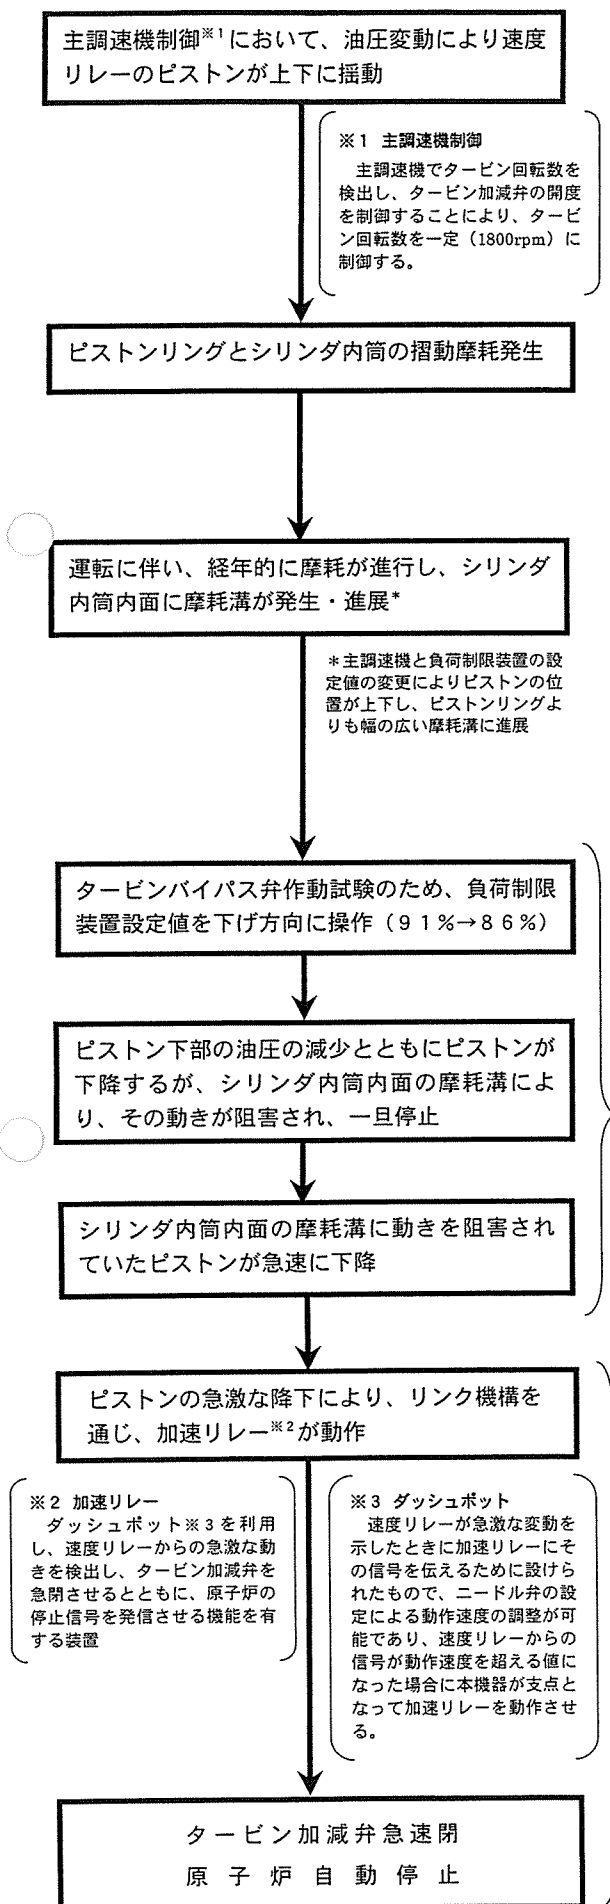
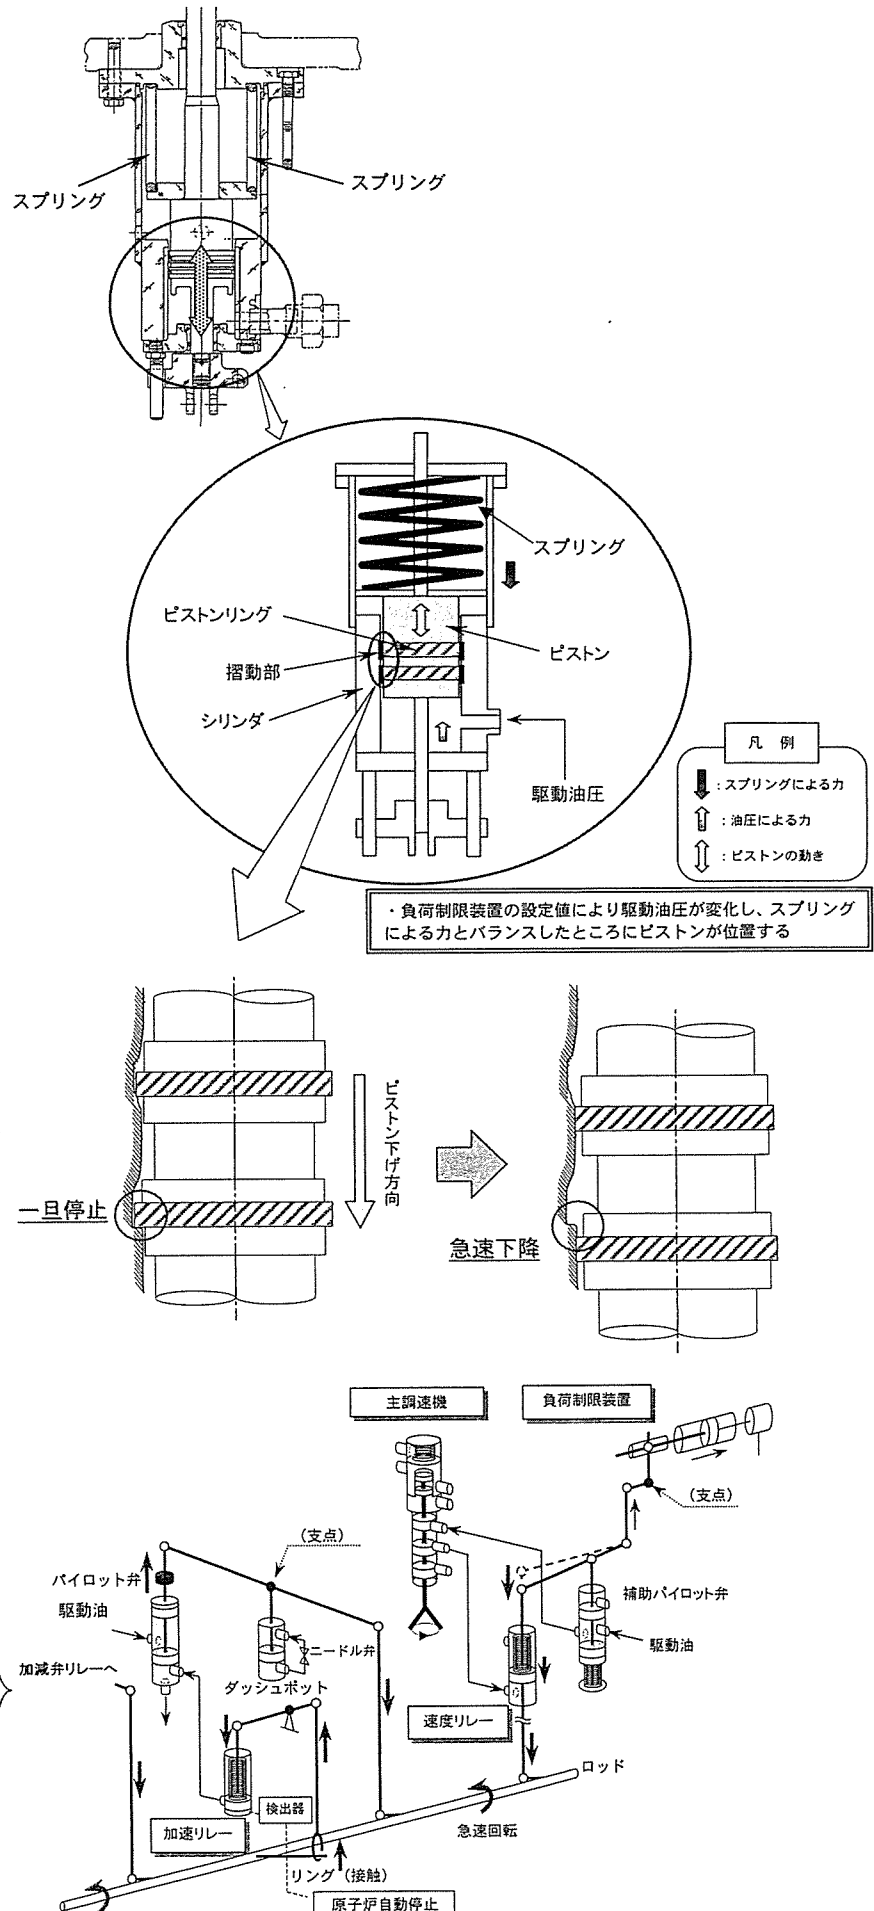
# タービン加減弁急速閉に至るメカニズム

今回の「タービンバイパス弁作動試験」時において負荷制限装置の設定値を変更(91%→86%)した際、設定値約88%付近で、速度リレーのシリンダ内筒内面の摩耗溝部にピストンリングが引っかかり、ピストンが一旦停止した後、急速に下降したことにより、加速リレーが動作し、タービン加減弁が急速閉になるとともに、原子炉が自動停止したものと推定された。

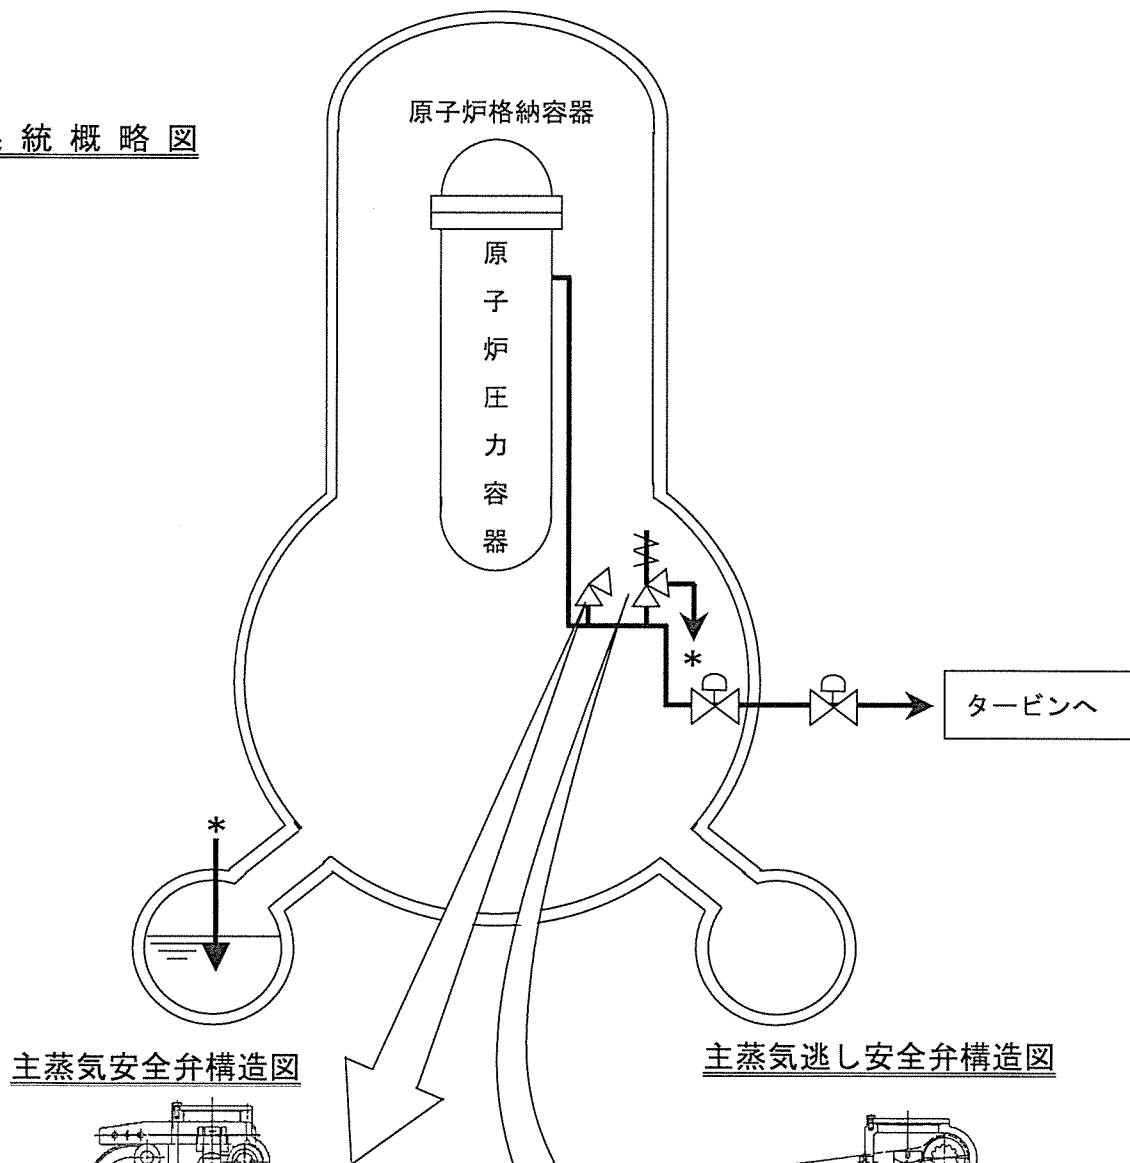
系 統 概 略 図

原子炉自動停止後、主蒸気安全弁（４Ｂ）及び主蒸気逃し安全弁（３Ａ、３Ｂ）で一時的にわずかなシートリークの可能性が認められたため、点検・手入れを行いました。

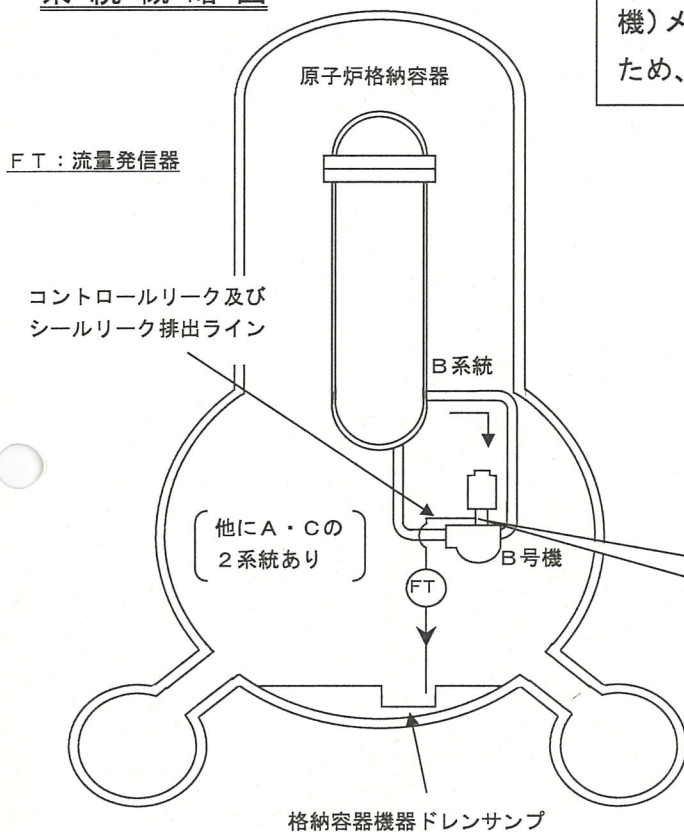
## 系統概略図

原子炉自動停止後の冷却操作中に原子炉再循環ポンプ(B号機)メカニカルシールにわずかなシールリークが認められたため、当該メカニカルシールを取り替えました。
