## 大飯発電所1号機の定期検査状況について (燃料取替用水タンクからの水のにじみについて)

# 燃料取替用水タンクからの水のにじみについて

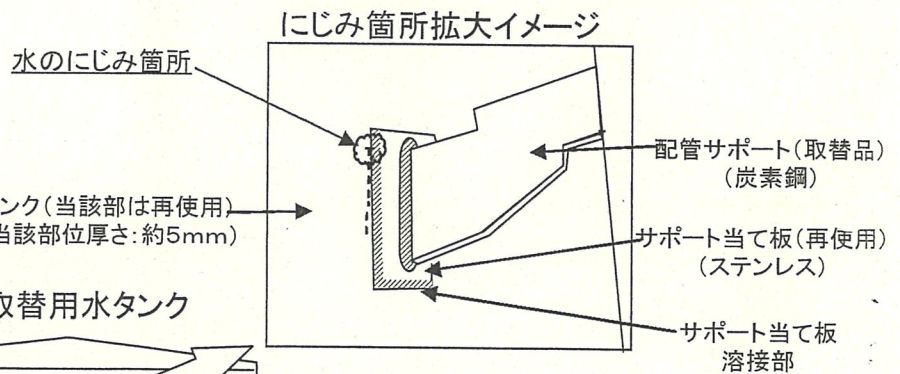
### 発生箇所

その後、協力会社社員が溶接事業者検査のうち耐圧検査準備のためタンク外観等の点検を行っていたところ、7月14日6時頃、当該タンク戻りライン配管サポートあて板を当該タンク胴部に溶接している付近(再利用部)から、にじみ程度の漏れがあることを発見した。

このため、タンク水位を当該部高さ(タンク水位: 約92%)以下になるまで水抜きを行い、詳細点検を実施する。

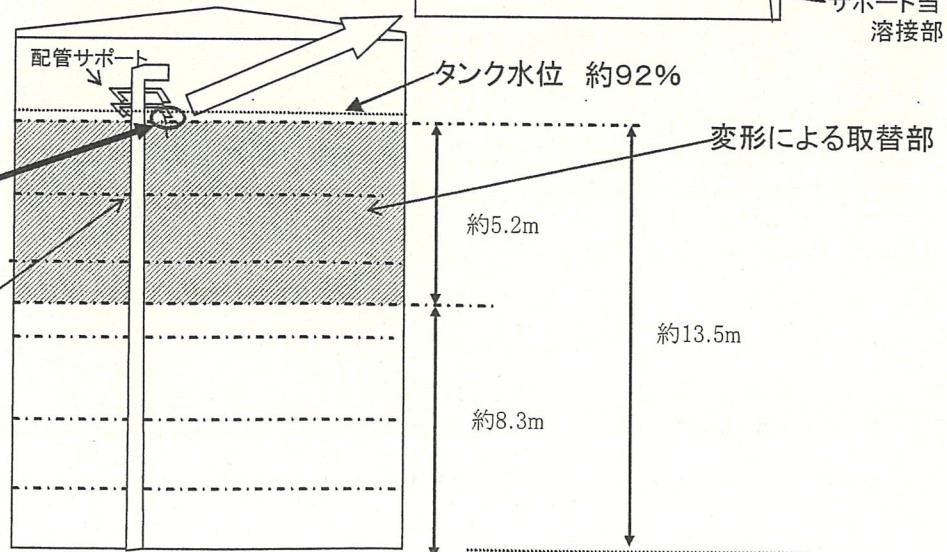
### 水のにじみ箇所

ECCSテストラインの戻り配管
