美浜発電所1号機の点検状況について  
(湿分分離加熱器ドレンタンク上部からのわずかな蒸気漏れに伴う出力抑制)

美浜発電所1号機の湿分分離加熱器ドレンタンク上部からのわずかな蒸気漏れについて

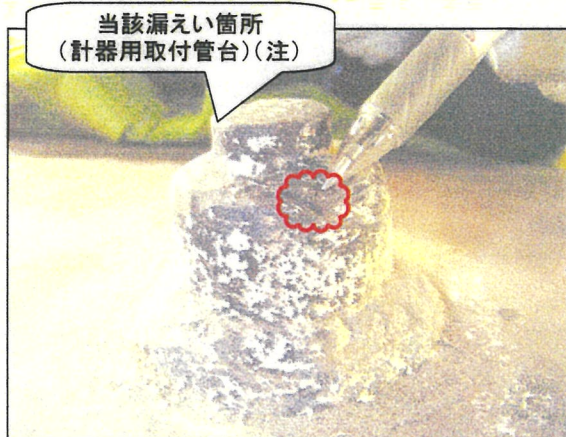
#### 蒸気漏れ箇所の保温取り外し状況

湿分分離加熱器ドレンタンクの保温材を取り外し、外観目視点検を行った結果、計器用取付管台の閉止栓の溶接部に、直径約1mmの微小な穴が2箇所認められた。

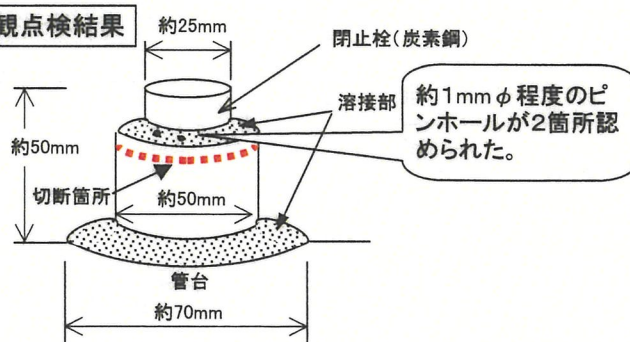
#### 外観点検結果

以上のことから、今回の蒸気漏れは、湿分分離加熱器ドレンタンクの計器用取付管台の閉止栓の溶接部からの漏えいであることがわかった。

今後の予定  
漏えい原因調査のため、当該管台部を切り出し、詳細調査します。

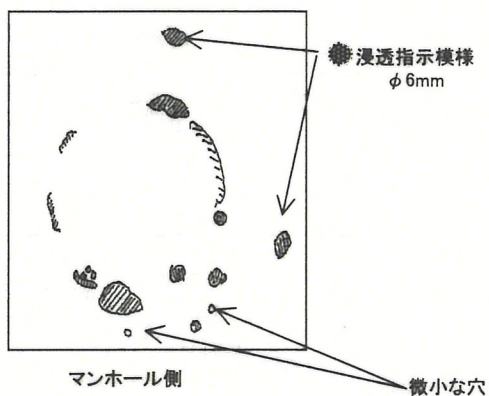
#### 浸透探傷検査結果 (▲)

また当該溶接部について浸透探傷検査(PT)を実施した結果、2箇所の微小な穴以外に、浸透指示模様が複数箇所認められた。
